RAPPORT

LUFTFART 2023/10

***Luftfartsulykke på Bandak ved Lårdal i
Tokke kommune søndag 4. juni 2023 med
Aviat Husky A-1A, LN-AAK***

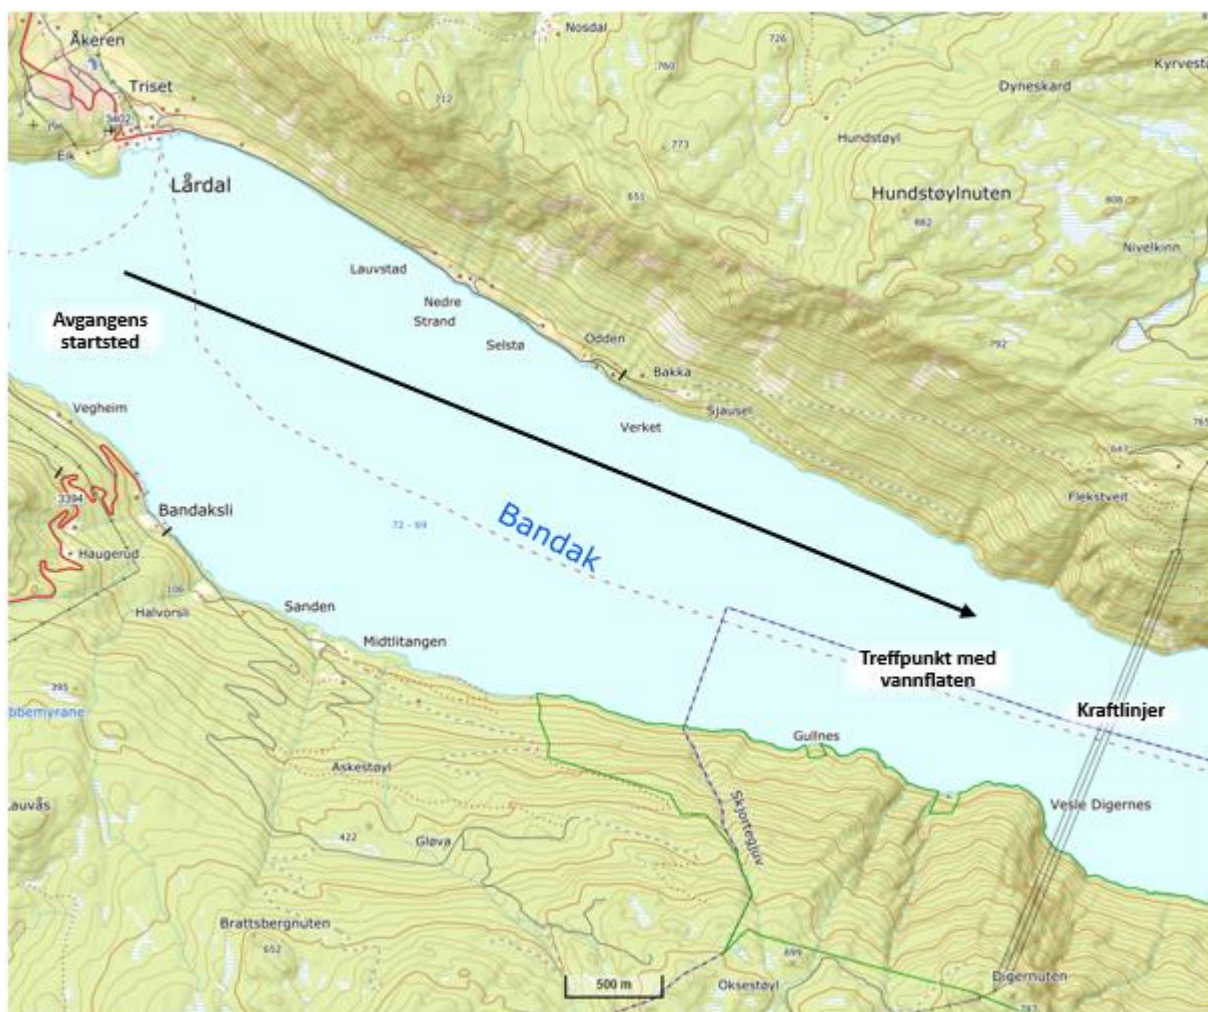
Flaps ble satt i avgangsposisjon før avgangen ble påbegynt øst-sørøstover langs innsjøen. Ifølge fartøysjefen var avgangen normal, og da sjøflyet lettet stanset han utklatringer i ca. 100 ft høyde over vannflaten. Intensjonen var å holde 100 ft høyde for å passere under kraftlinjene som går tvers over innsjøen. Ved å holde lav høyde og fly nært land ville passeringen skje med god avstand til høyspentledningene (se figur 1 og 2).

Figur 1: Illustrasjon av flygningen med LN-AAK. Anvisning av flygningen er omtrentlig. Kart: © Kartverket / SHK

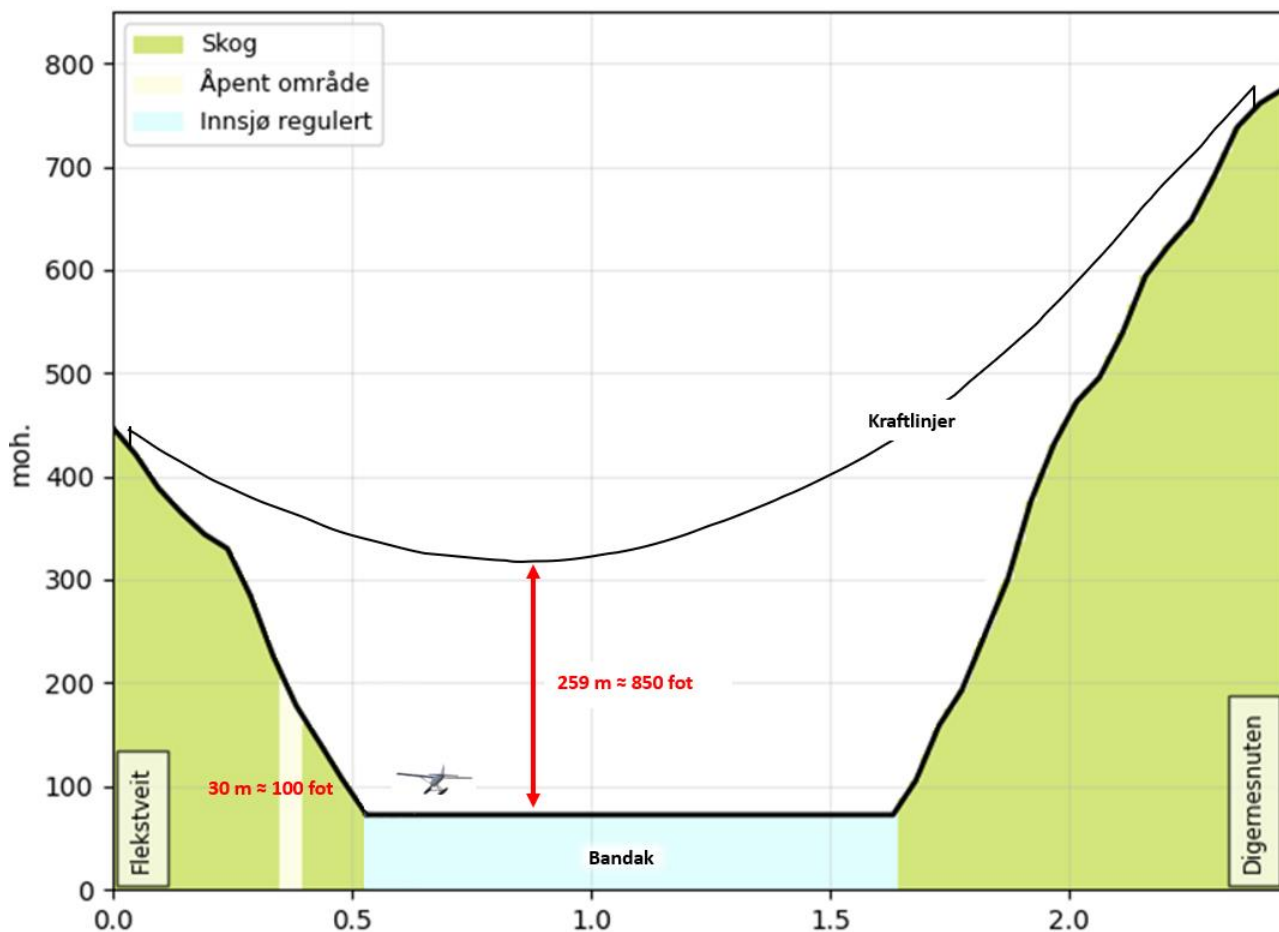
Figur 2: Illustrasjon av flygerens planlagte flygning over vannet inntil kraftlinjene var passert. Høydene markert i rødt er høyder over innsjøens vannflate. Merk at skalaene er forskjellige i høyde- og lengdeaksene. Stigningsgradienten på terrenget fremstår derfor som brattere enn i virkeligheten. Kart: © Kartverket / SHK

Kraftlinjene over Bandak er markert både på figur 1 og 2. Kraftlinjene er ca. 2 320 m lange og strekker seg vinkelrett over innsjøens lengderetning. Spennets laveste punkt over innsjøen er ca. 259 m (850 ft) over vannflaten. Høyden kan variere noe avhengig av temperatur og mengden av vann i innsjøen.

Havarikommisjonen mener at det er et tryggere og bedre alternativ å utføre stigende svinger etter avgang, inntil man har nådd sikker høyde for å kunne krysse over kraftlinjene. Alternativt kunne fartøysjefen ha takset lenger vekk fra spennet før avgang og gitt seg mulighet for å klatre over spennet på en normal utflygning. Ved å anvende ett av disse alternativene kunne flygningen blitt utført i henhold til kravene gitt i visuelle flygereglene.

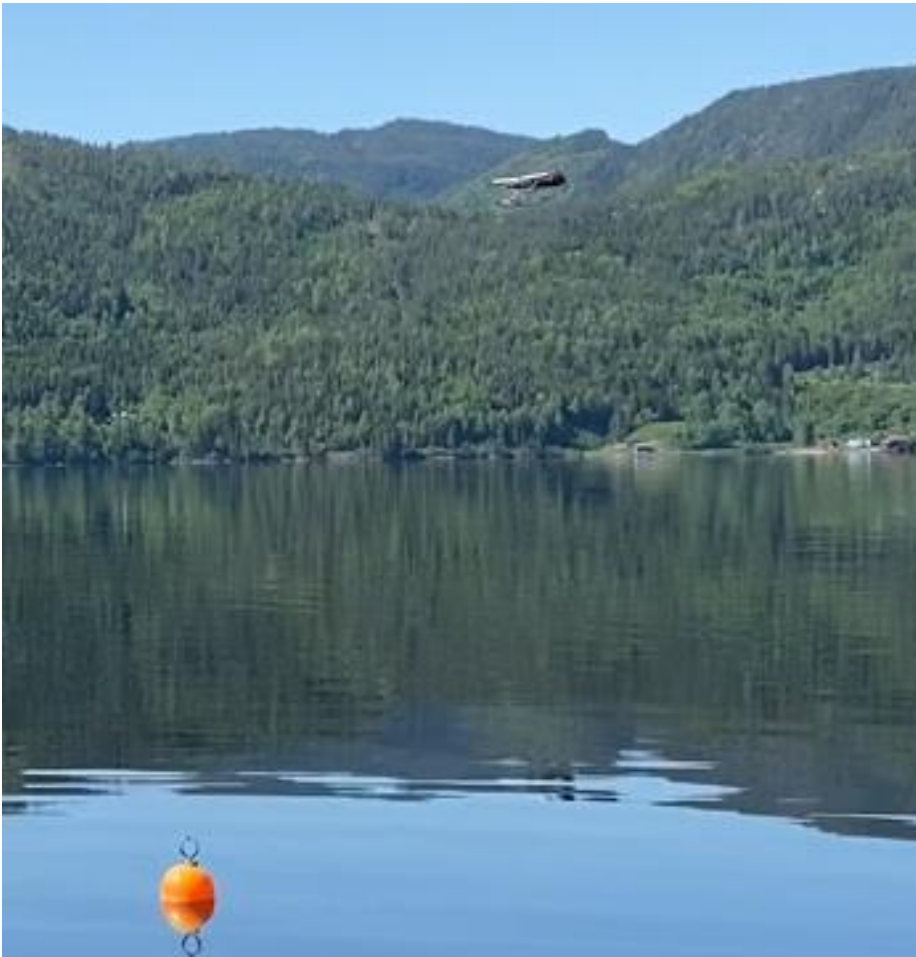
Figur 3: Stillbilde av sjøflyet fra video tatt av vitner ca. 20 sekunder før sjøflyet traff vannet. Bildet viser tydelig at det er helt blank overflate på innsjøen og stille vindforhold.

På bildet i figur 3 kan sjøflyet ses etablert i lav høyde etter avgangen. Med mindre det er nødvendig for start eller landing, eller med mindre det er gitt av vedkommende myndighet, skal en VFR-flygning ikke foretas i en høyde som er lavere enn 150 m (500 ft) over bakken eller vannet, eller 150 m (500 ft) over det høyeste hinderet innenfor en radius på 150 m (500 ft) fra luftfartøyet.¹

Ved flygning over blanke vannflater i lav høyde kan det være vanskelig å bedømme hvor høyt man er over vannet kun ved bruk av visuelle referanser. Aktiv bruk av høyde- og stigehastighetsmåler vil være essensielt for å holde seg orientert om marginene man har til vannet.
