RAPPORT LUFTFART 2024/01

Alvorlig luftfartshendelse på Bryne i Rogaland 25. oktober 2022 med Airbus Helicopters AS 350B3, LN-OGN, operert av Helitrans AS

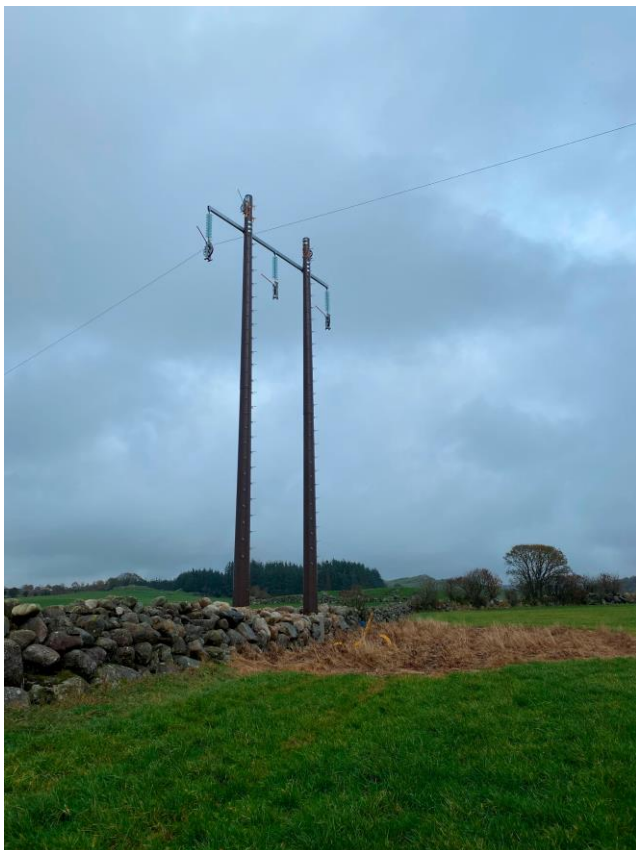
Ved den første masten kilte pilotlinen seg i trinsen og arbeidet måtte avbrytes til linen ble løsnet. Linjetrekkingen gikk deretter normalt helt til den tredje masten. Fartøysjefen var i ferd med å henge verktøyet på traversen da helikopteret plutselig begynte å bevege seg ukontrollert. Han slapp lastelinen med verktøyet sekundet før helikopteret traff toppen av en stolpe med høyre skid (se figur 2). Fartøysjefen gjenvant imidlertid kontrollen og landet.

Et lokk på toppen av en av stolpene til masten ble ødelagt under hendelsen. Verktøyet sammen med lastelinen og stålvaier falt ned i bløt myrjord ved siden av masten, og ble ikke skadet.

Figur 2: Masten hvor hendelsen skjedde. Foto: Helitrans/SHK

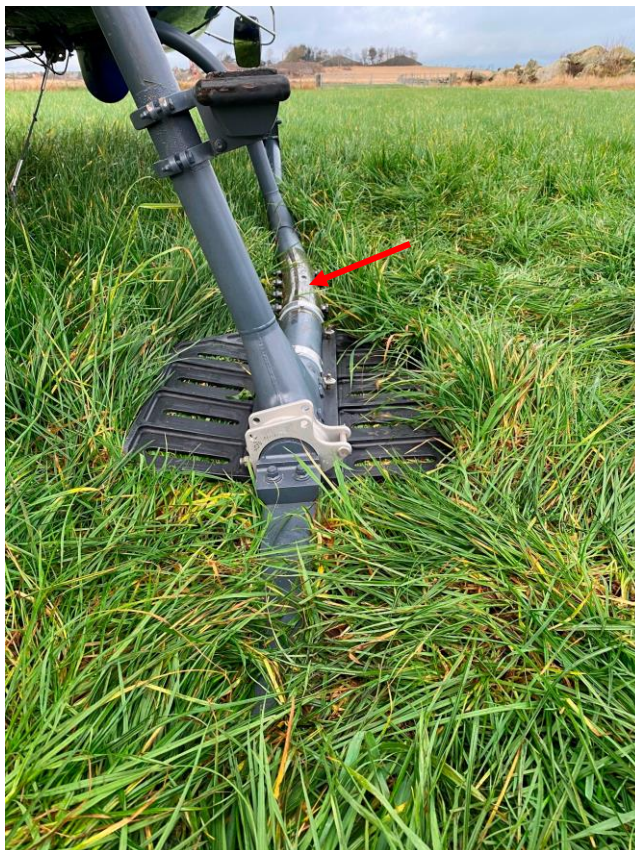
Etter landing ble det konstatert at høyre skid hadde blitt bøyd ut mellom understellets festebøyler (x-tubes). Se figur 3. Helitrans AS fant ingen andre skader eller feil ved helikopteret før det ble satt i drift igjen.

Figur 3: Helikopterets høyre skid. Rød pil peker mot stedet der skidden er bøyd. Foto: Helitrans/SHK
