RAPPORT LUFTFART 2024/02

***Luftfartsulukke på Voss flyplass Bømoen
11. mai 2021 med Piper PA-28, LN-NAS***

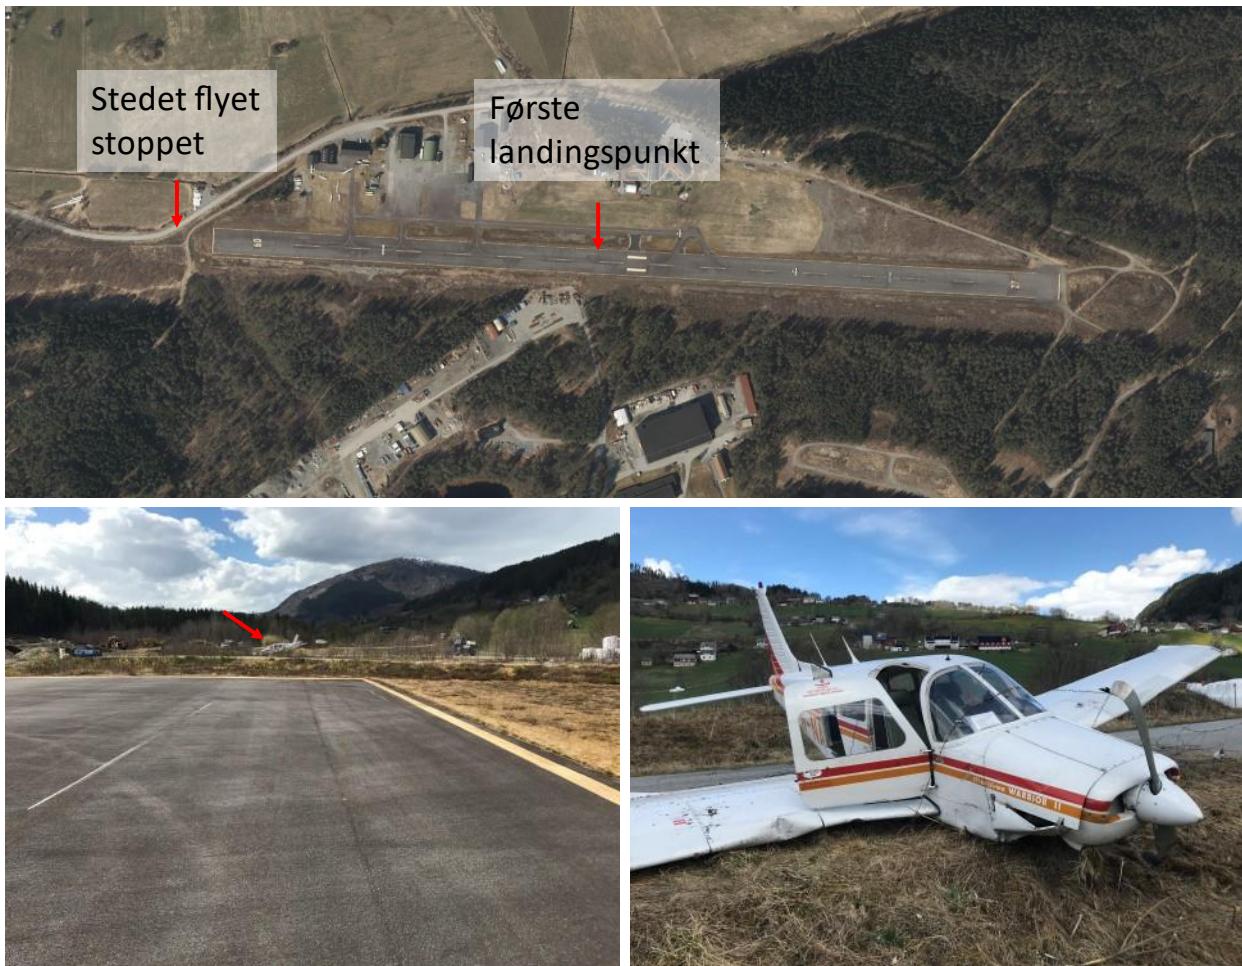
Flyet hadde ein fart på 40 til 50 kt då det nådde enden av banen og sklei over ein smal grusveg. Det trefta deretter eit gjerde utanfor baneenden og dreidde ca. 90 grader mens det sklei inn på ein asfaltert veg med ein tilhøyrande grøftekant, sjå figur 2.

Figur 2: Rullebanen på Bømoen flyplass er 1000 m lang. Flyet hamna vest for banen på vegen inn til flyplassen. Raud pil på biletet nedst til venstre markerer LN-NAS etter havariet. Det ble omfattande skadar på flyet. Oversiktsbilete øvst: © Kartverket, påteikning: SHK. Foto nedst: Politiet/SHK.

Flyet fekk omfattande skadar, hovudsakleg på understell, propell, vingeforkantar og motordeksel. Det oppstod også ein drivstofflekkasje, men ikkje brann. Alle om bord evakuerte utan problem. Flygaren og ein av passasjerane om bord fekk berre lettare skadar.

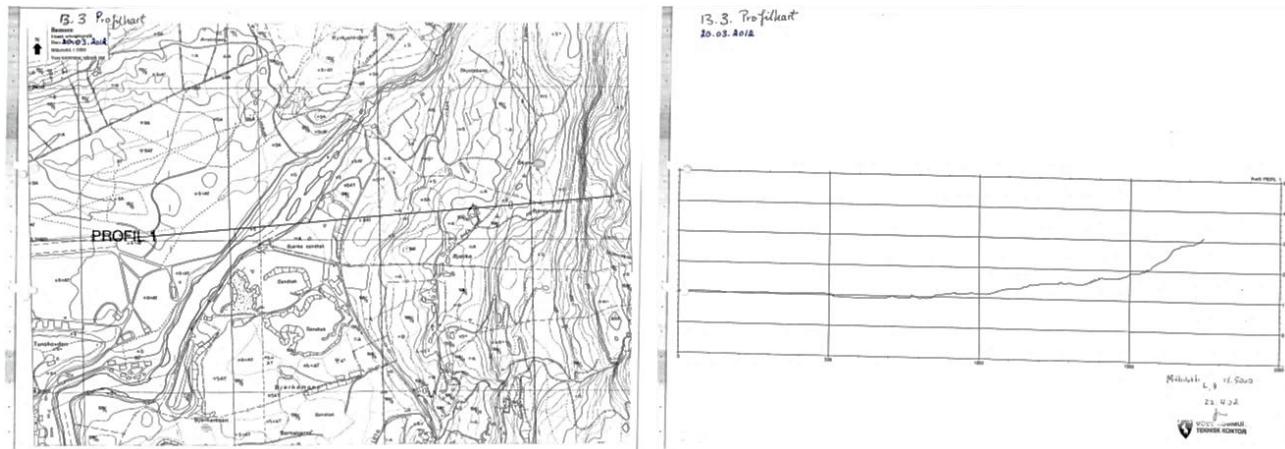
Det var ikkje nemnd noko om topografien, terrenget eller omkringliggjande åsar og fjell i handboka. Det var heller inga forklaring eller skisse av nødvendige eller anbefalte melde- og referansepunkt for innflyging og landing.

Forklaringa av hindrsituasjonen i handboka omfatta berre skogen i nærleiken av rullebanen, og vindpølsa midt på banen. Handboka hadde situasjonskart, profilkart og hindrsituasjon som vedlegg. Ein forminska versjon av profilkartet er vist på figur 4.

Figur 4: Profilkartet som er vedlagt driftshandboka for Bømoen flyplass. Illustrasjonen er forminska.
Kjelde: Voss herad / SHK.

Profilkartet hadde målestokk, men ikkje lengdeopplysningar. Størrelsen på illustrasjonane i forhold til opphaveleg kart var heller ikkje oppgjeven. Det var ikkje tydeleg informasjon om høgda på terrenget, og illustrasjonen av terregnprofilen hadde svært dårlige aksemerke og -verdiar. Det var heller ikkje spesifisert kva for einingar som var brukte på aksane. Sjå vedlegg B for utdrag frå handboka, og tilhøyrande kart og hindrsituasjon i full storlek.

Statens havarikommisjon tilrår at Luftfartstilsynet krev at flyplassseigarar sørger for at viktig informasjon for planlegging og gjennomføring av avgang og landing er lett tilgjengeleg. Informasjonen bør ha standardisert innhald og utforming.

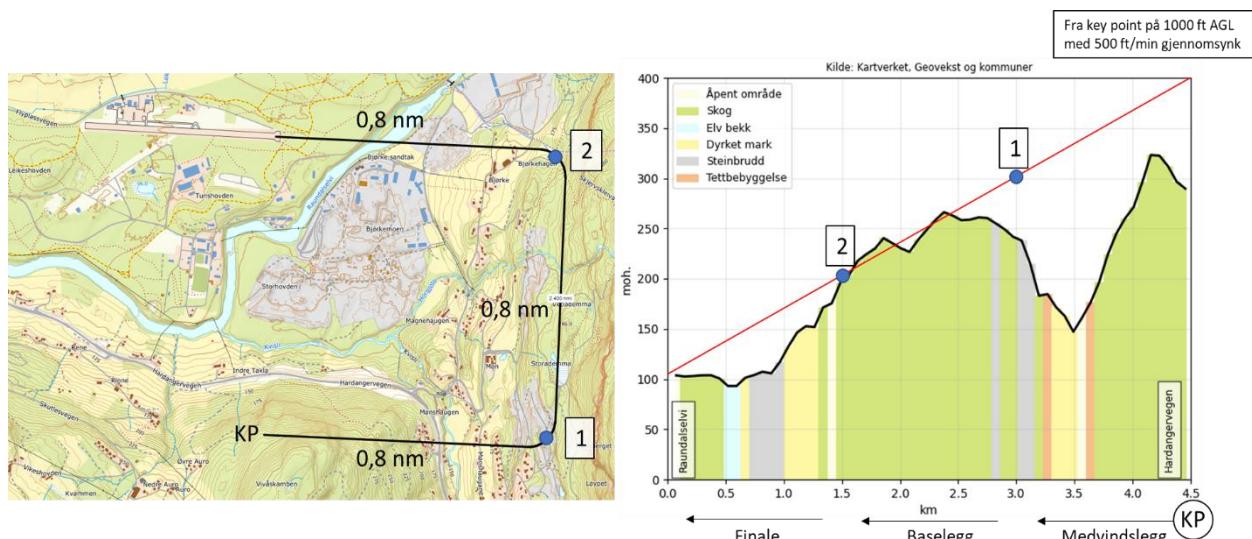
Fjellryggen aust for flyplassen avgrensar likevel kor lang medvindsleggen og finalen kan vere. Ein landingsrunde med ei utstrekning på 0,8 nm og standard gjennomsynk vil kome i konflikt med denne fjellryggen på baseleggjen, sjå figur 5.

Figur 5: Utstrekning og terrengprofil for standard venstre landingsrunde for bane 27. Key point er markert som KP, svingen fra medvinds- til baselegg som punkt 1, og svingen fra baselegg til finale som punkt 2.

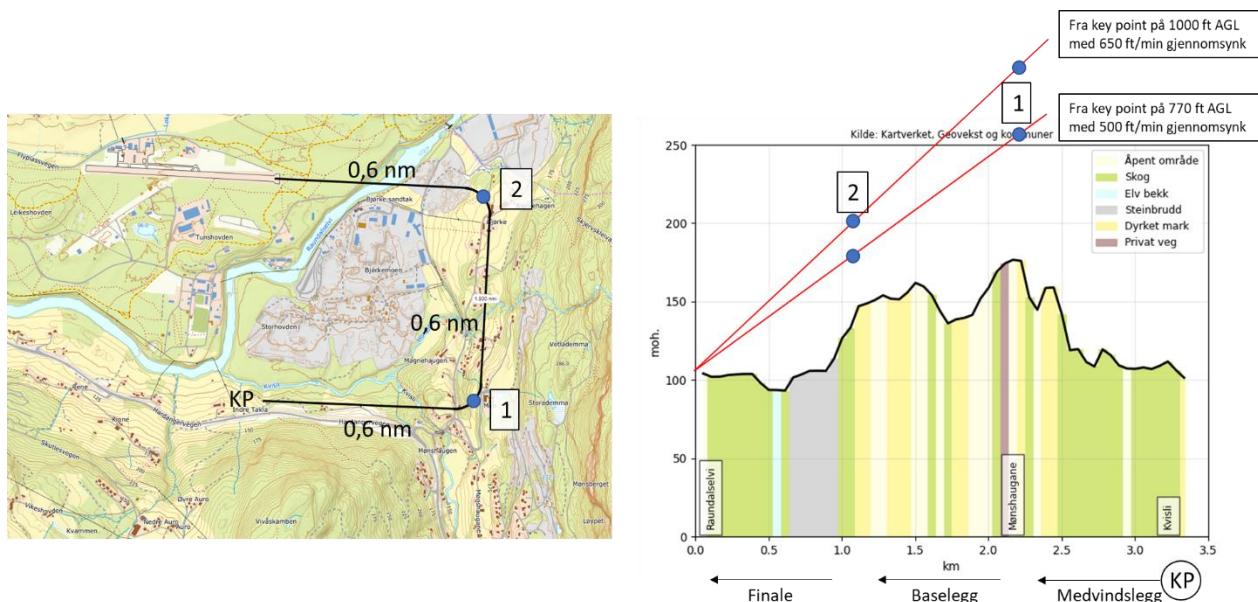
Landingsrunden kan kortast inn for å gå klar av terrenget. Ein kortare runde kan kompenserast med anten større gjennomsynk enn 500 ft/min, eller frå eit *key point* som har ei noko lågare høgd enn 1000 ft AGL. Ein landingsrunde med ei utstrekning på 0,6 nm og ei hastigheit på 70 kt kan då gjennomførast med anten *key point* på 770 ft AGL og 500 ft/min gjennomsynk, eller *key point* på 1000 ft AGL og 650 ft/min gjennomsynk.

Begge desse alternativa vil ha tilstrekkeleg klaring til terrenget, sjå figur 6.

Figur 6: Kortare landingsrunde for bane 27 i 70 kt frå 1000 ft eller 770 ft over banen, og med høvesvis 650 ft/min og 500 ft/min gjennomsynk. Kart: © Kartverket. Illustrasjonar: SHK.

Ein kan oppnå auka gjennomsynk ved å redusere motoreffekten, eller ved å setje flaps i andre eller tredje posisjon frå tidleg i runden. Alternativt kan hastigheita i landingsrunden reduserast til like under 70 kt i kombinasjon med flaps.
