# RAPPORT LUFTFART 2024/03

***Alvorlig luftfartshendelse ved oljeinstallasjonen Maersk Invincible (XMKI) i Nordsjøen 24. februar 2020 med Sikorsky Aircraft Corporation S-92A, LN-ONT, operert av Bristow Norway AS***

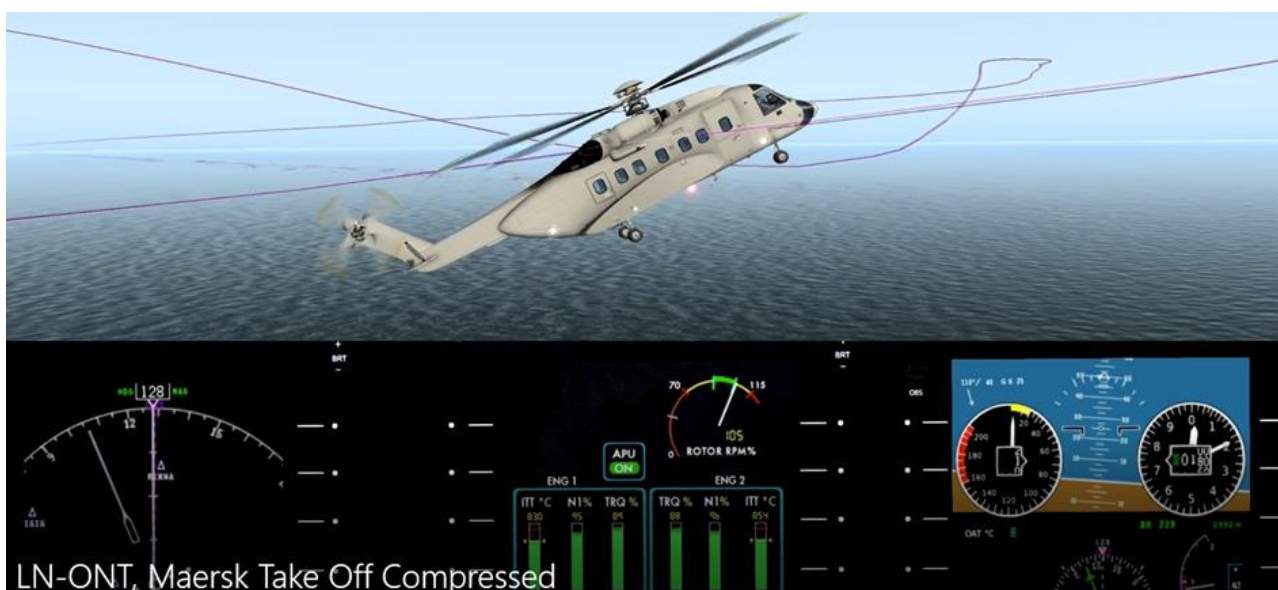
Noen få sekunder senere, da helikopteret hadde akselerert til ca. 35 kt med en høyde over havet på 306 ft, hevet nesen seg med 6,4° per sekund til mer enn 25° *nose up pitch*, se figur 3. Samtidig falt indikert horisontal flyhastighet til null. Torque på begge motorene falt i denne fasen ned til 66 % før den ble økt til 88 %. Styrmannen sammenlignet opplevelsen med det å befinne seg i simulatoren hvor man ikke opplever følelsen av akselerasjon.

Figur 3: Høyeste *nose up pitch* etter avgang var over 25° mens helikopteret akselererte bakover og nådde en bakkehastighet på 49 kt. Animasjon: L3 Harris Technologies UK/SHK. Kilde: LN-ONT CVFDR

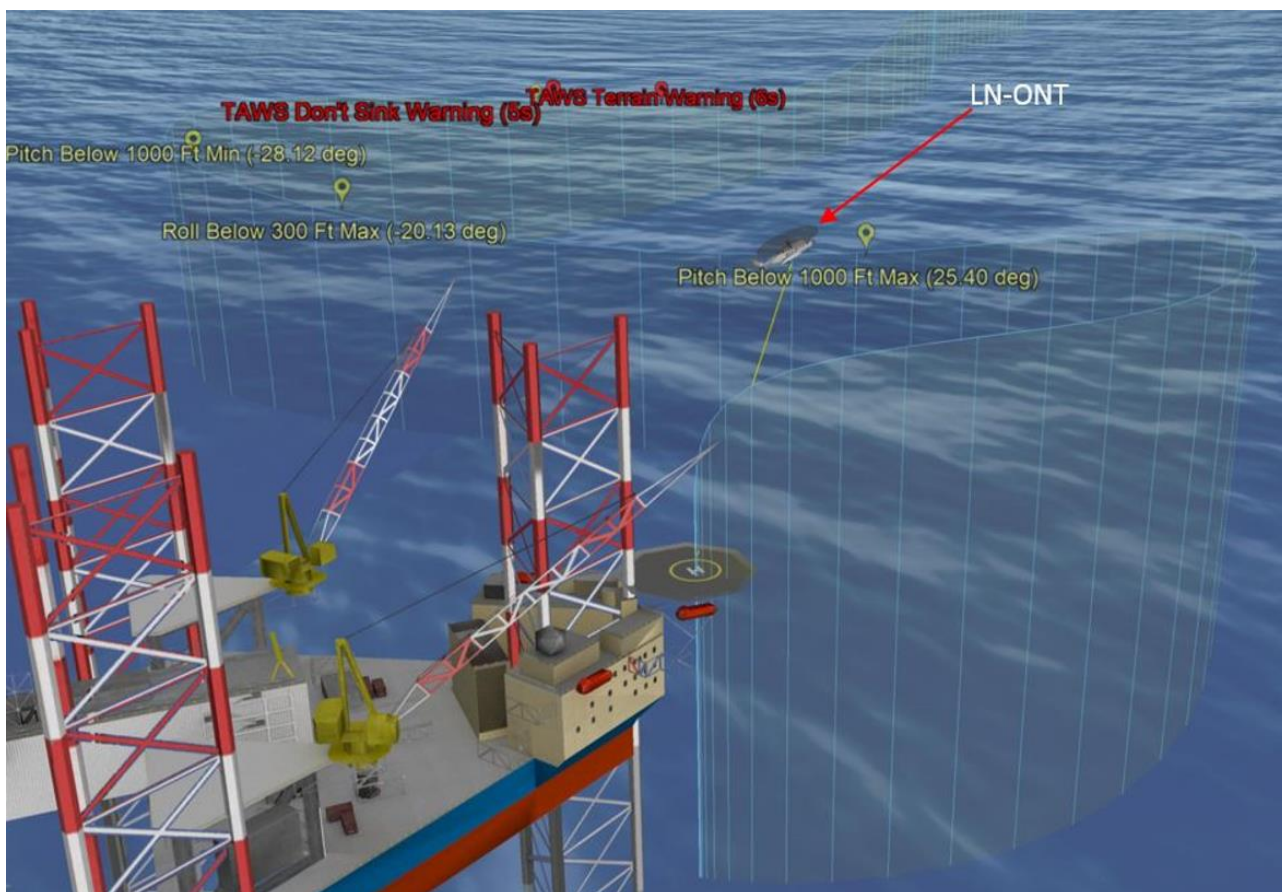
Under akselerasjonen hadde helikopteret en svak gjennomsynkning, og torque varierte mellom 70 og 79 %. Fartøysjefen, som var pilot monitoring, har opplyst til Havarikommisjonen at han rettet oppmerksomheten mot indikatoren for vertikal hastighet. Da den viste 100 ft/min gjennomsynkning kalte han ut «*We are descending*» to ganger. Like etter lyd talemeldingen «*Altitude, altitude – altitude, altitude*» noe som indikerte at helikopteret var i ferd med å passere minsthøyden radarhøydemåleren var innstilt på. Radarhøydemåleren var innstilt på 260 ft etter radarinnflygningen til Maersk Invincible. Fartøysjefen har forklart at han deretter fikk en følelse av at det han så på instrumentene ikke svarte til egne forventninger, og han opplevde at han ble desorientert, se figur 4.

Figur 4: Helikopterets avgangspil i sekundene etter at det tok av fra Maersk Invincible. Tekst i rødt viser varslere fra terrengvarslingssystemet Enhanced Ground Proximity Warning System (EGPWS). Illustrasjon: L3 Harris Technologies UK/SHK. Kilde: LN-ONT CVFDR

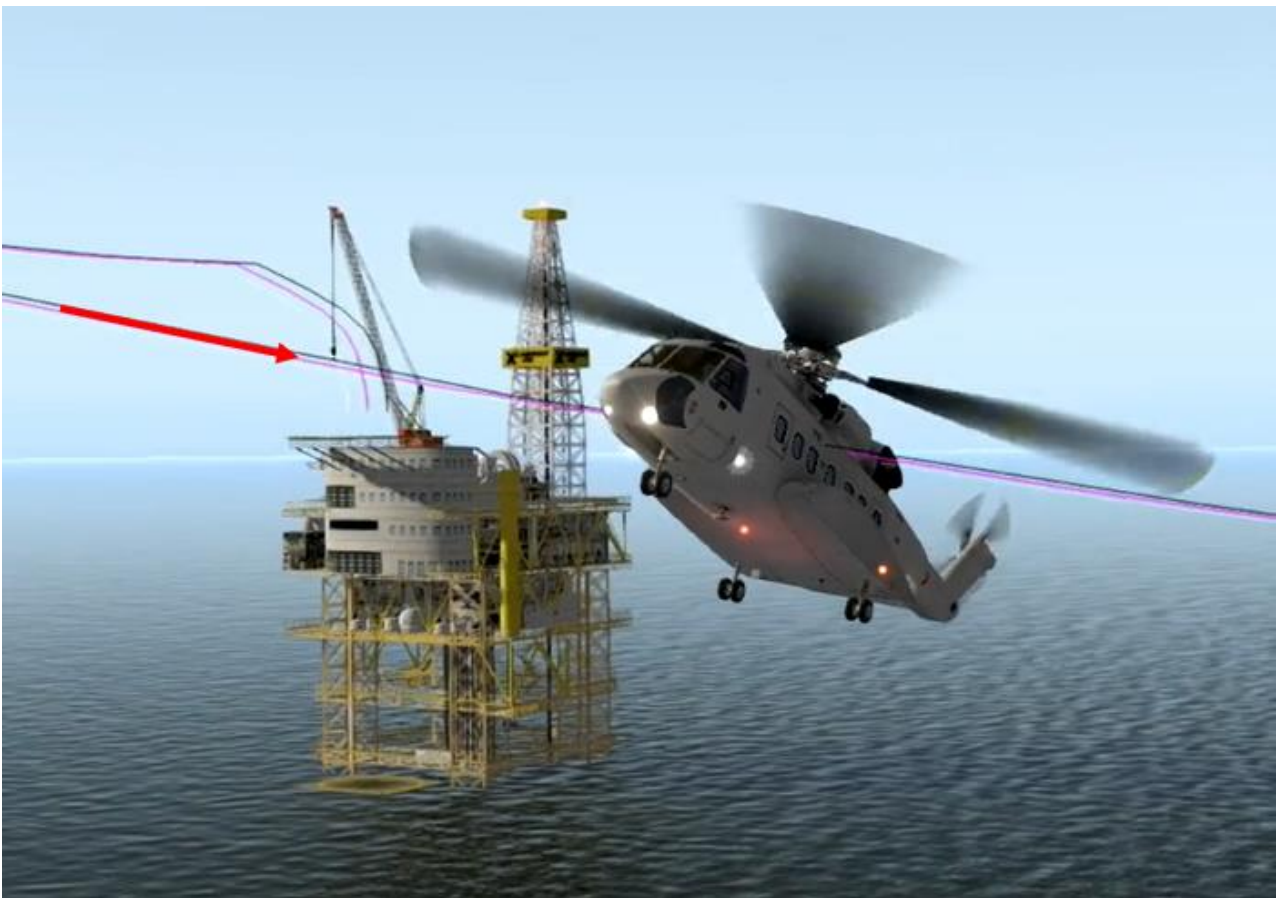
Figur 6: Animasjon av LN-ONT som passerer oljeinstallasjonen mens helikopteret flyr bakover. (Oljeinstallasjonen er en illustrasjon og ikke identisk med Maersk Invincible.) Animasjon: L3 Harris Technologies UK/SHK. Kilde: LN-ONT CVFDR

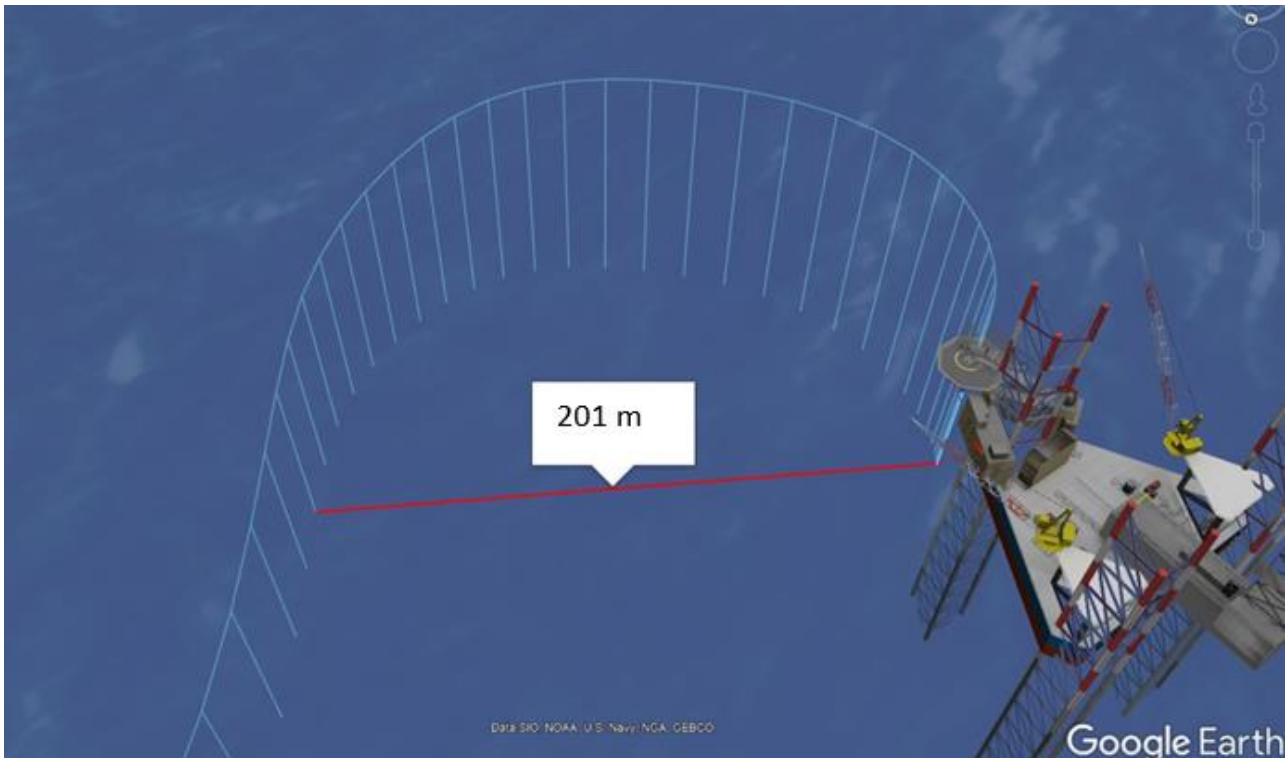
Figur 7: Minste distanse mellom senter på helikopterdekket og flygetraséen til helikopteret da det fløy baklengs ble beregnet til 201 m. Animasjon: L3 Harris Technologies UK/SHK. Kilde: LN-ONT CVFDR

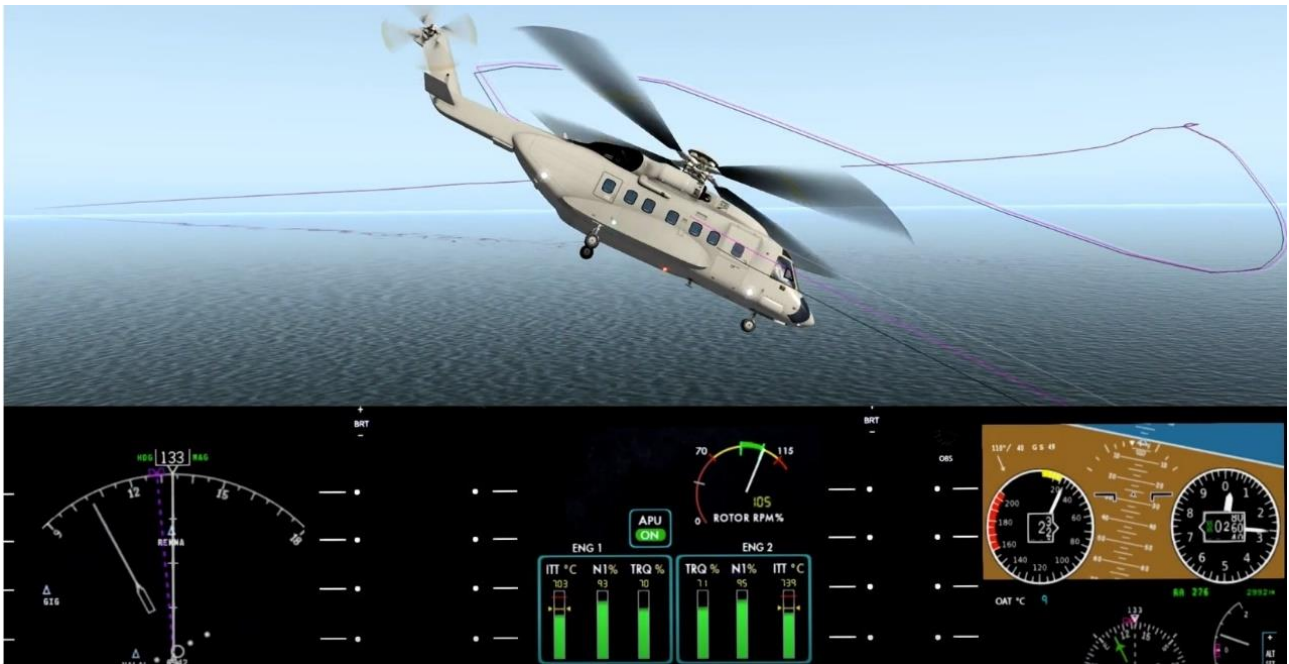
Før den påfølgende akselerasjonen, mens fartøysjefen forsøkte å gjenvinne kontrollen, pekte nesen på helikopteret 28,12° nedover på det meste, se figur 8. Torque sank kortvarig til 64 % før den ble korrigert til 88 % mens horisontalhastigheten økte gradvis til 90 kt.

Figur 8: I forsøket på å gjenvinne kontrollen over helikopteret kom nesens stilling 28,12° nedover. Animasjon: L3 Harris Technologies UK/SHK. Kilde: LN-ONT CVFDR

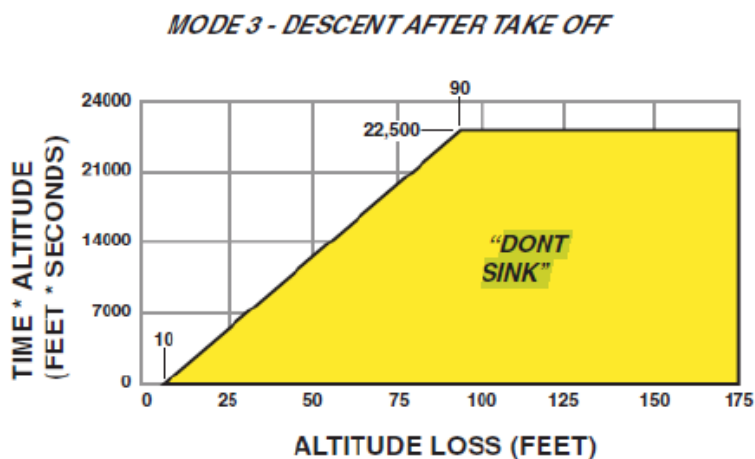
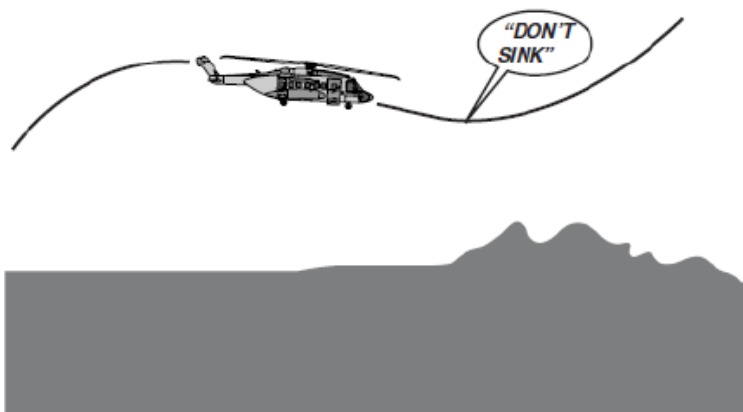
Mode 3 varslar når helikopteret mister høyde like etter avgang. I denne hendelsen registrerte EGPWS mode 3 at da helikopteret hadde indikert flyhastighet over 50 kt, hadde det for stor gjennomsynkning i for lav høyde og varslet: «*Don't sink, don't sink* – CAUTION» i fem sekunder, se figur 12. Umiddelbart etter dette varslet mode 2B med «*Terrain, terrain* – CAUTION» i ett sekund etterfulgt av «**WARNING terrain, WARNING terrain, WARNING terrain**» i seks sekunder. Det indikerte at den aktuelle flygeprofilen ville medføre sammenstøt med sjøen dersom den ikke ble korrigert.

Figur 12: EGPWS mode 3 som ble aktivert i dette tilfellet. Illustrasjon: Bristow/SHK

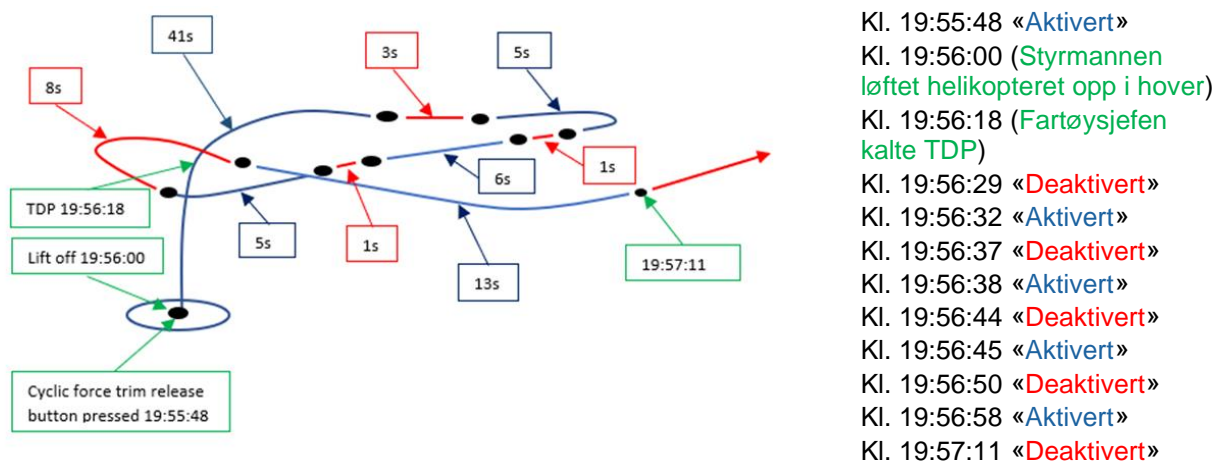
Data fra flygeregistratoren viser at *cyclic force trim release button* ble trykket inn (aktivert) og sluppet opp igjen (deaktivert) fem ganger i forbindelse med avgangen. I løpet av ett minutt og 23 sekunder fikk cyclic fem nye referansedata. Dataene fra flygeregistratoren viser ikke hvilken side i cockpit *cyclic force trim release button* ble operert fra.

Figur 16: Avgangsprofilen og tidslinjen for de fem aktiveringene (i blått) og deaktiveringene (i rødt) av *cyclic force trim release button*. Illustrasjonen er ikke i skala. Kilde: LN-ONT CVFDR/SHK
