RAPPORT LUFTFART 2024/04

***Luftfartshendelse i Bergen 26. august
2022 med DJI Mavic 3 drone,
LN-02023CM, operert av TV 2 Luftfoto***

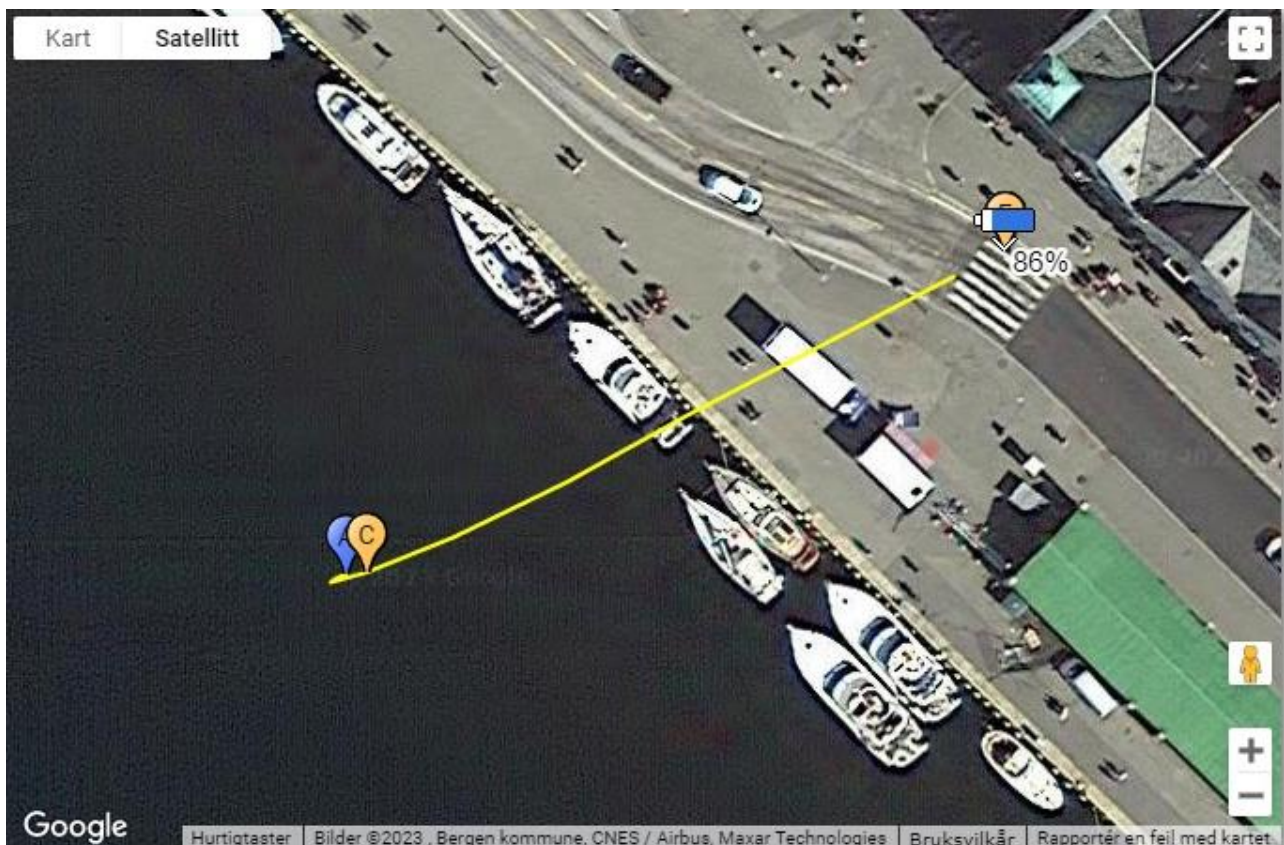
Figur 6: Flygebane for den aktuelle flygningen. Kilde: TV 2/SHK

Figur 6 viser flygebanen for den aktuelle hendelsen som den var registrert i Airdata. Merk at en flygebane kun illustreres med strek, i dette tilfellet gul, dersom dronen har tilgang til tilstrekkelig satellitter for å kunne beregne GPS-posisjon.

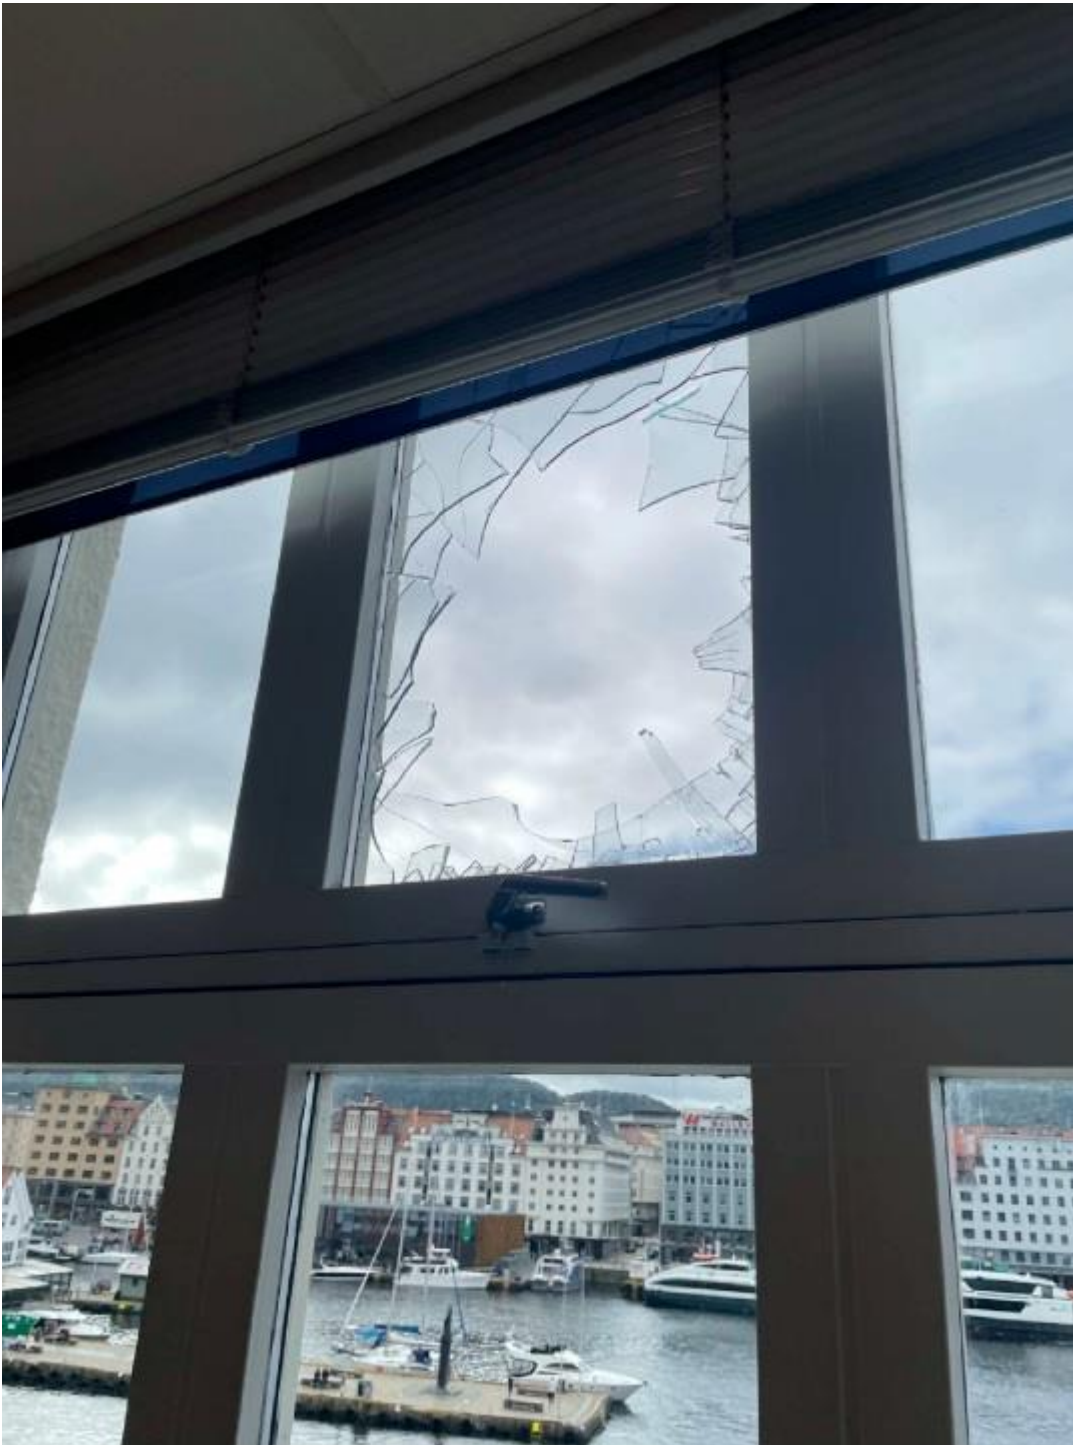
Figur 9: Skade på vinduet dronen fløy gjennom. Foto: Politiet/SHK

Dronen fløy gjennom et vindu med trelagsglass i fjerde etasje på Bryggen i Bergen. Dronen ble funnet liggende på ryggen omtrent en meter inn i rommet. En av personene som spiste lunsj, fikk mindre sår i hodet. Figur 9 viser bilde fra innsiden av vinduet der dronen fløy gjennom.

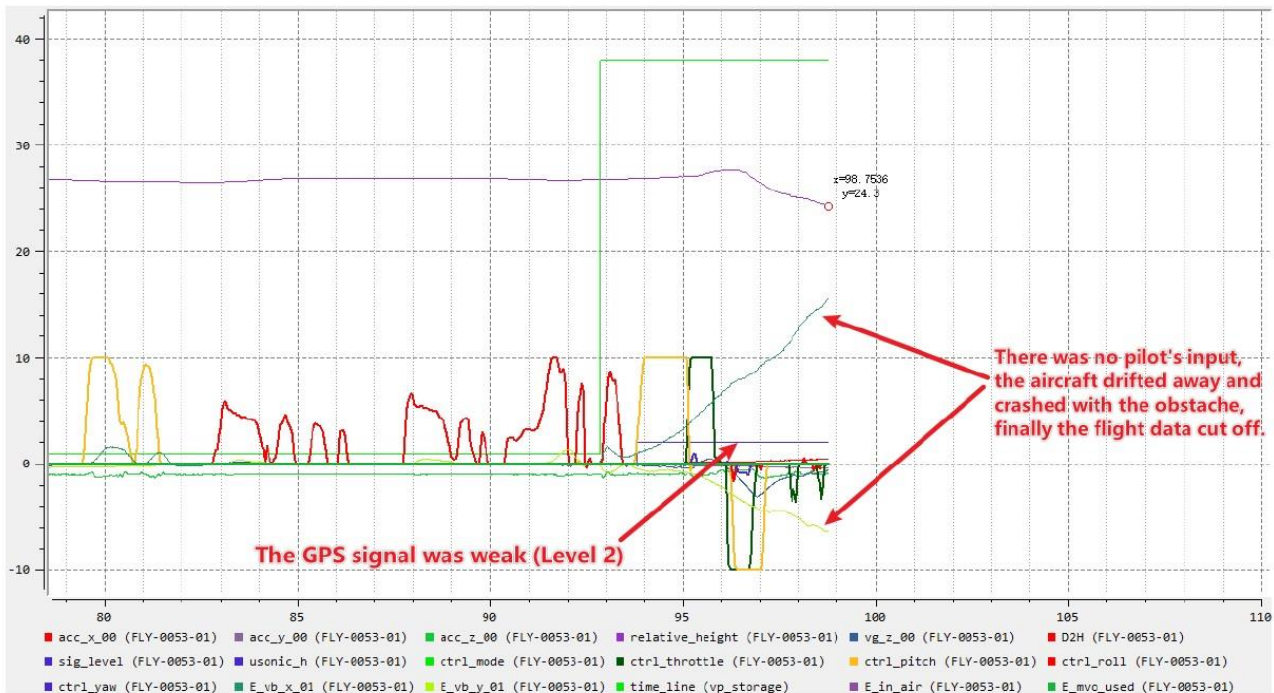
Figur 12: Grafisk illustrasjon av analyse. Kilde: DJI/SHK

Conclusion: The incident was caused by the operation error of the pilot.

The aircraft crashed with the obstacle, then the data cut off.

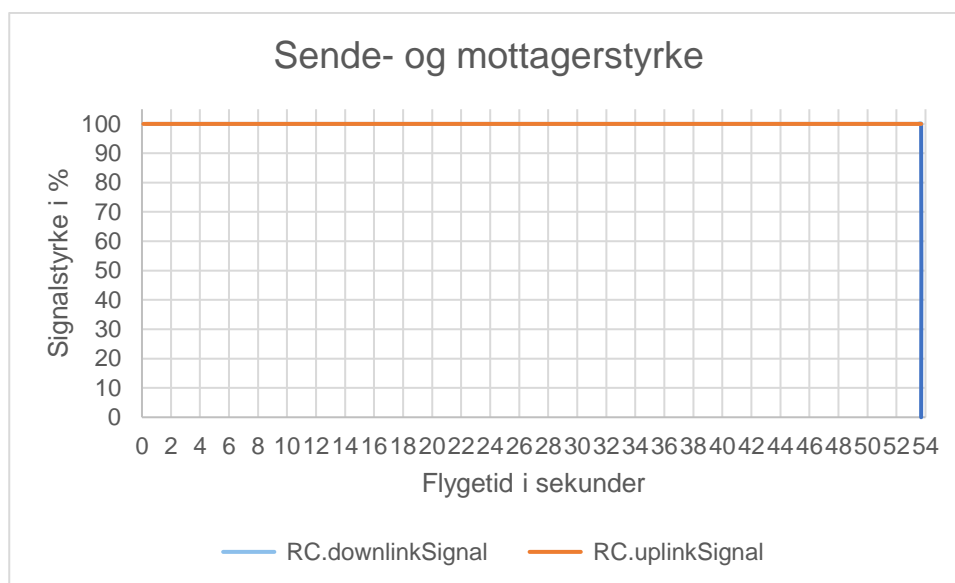
Figur 14: Sende- og mottagerstyrke. Y-aksen viser signalstyrke i prosent og X-aksen viser tidslinjen. Kilde: TV 2 / SHK

I flygeloggen var det registrert verdier for *RC uplink* og *RC downlink*. Dette var verdier som fortalte om dronen kunne motta data fra fjernkontrollen (uplink) og om den kunne sende data til fjernkontrollen (downlink). En graf som viser sende- og mottagerstyrke som funksjon av tidslinjen vises i figur 14. Grafen viser at *RC uplink* har verdien 100 fra første datapunkt etter 0,1 sekund og helt frem til siste datapunkt etter 53,7 sekunder. *RC downlink* viser 100 ved sitt første datapunkt etter 0,3 sekunder og helt frem til 53,7 sekunder. De siste fire datapunktene med tidspunkt 53,7 viser en verdi på 0.

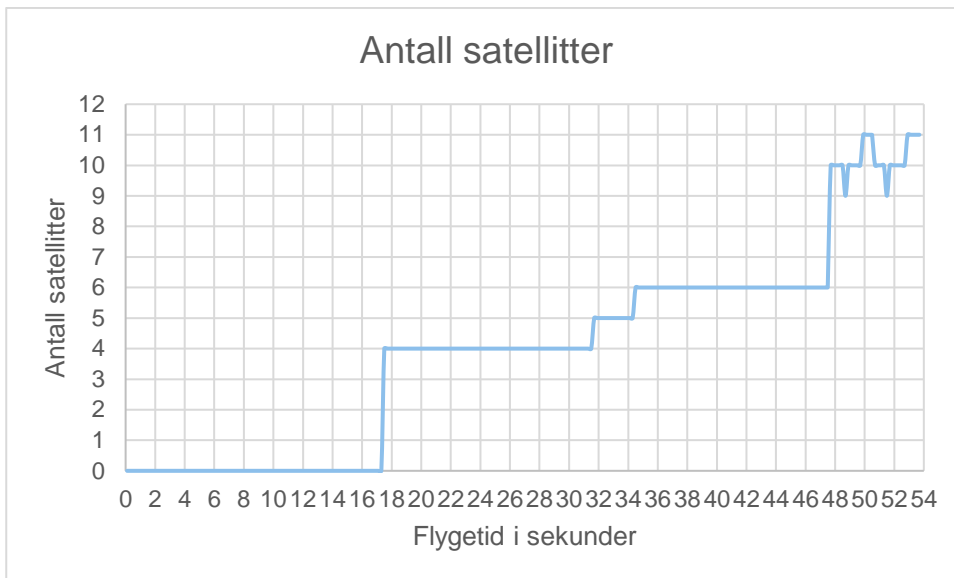
Figur 15: Antall registrerte satellitter. Y-aksen viser antall satellitter mens X-aksen viser tidslinjen. Kilde: TV 2 / SHK

Hvor mange satellitter dronen registrerte ble lagret i loggen og vises i figur 15.

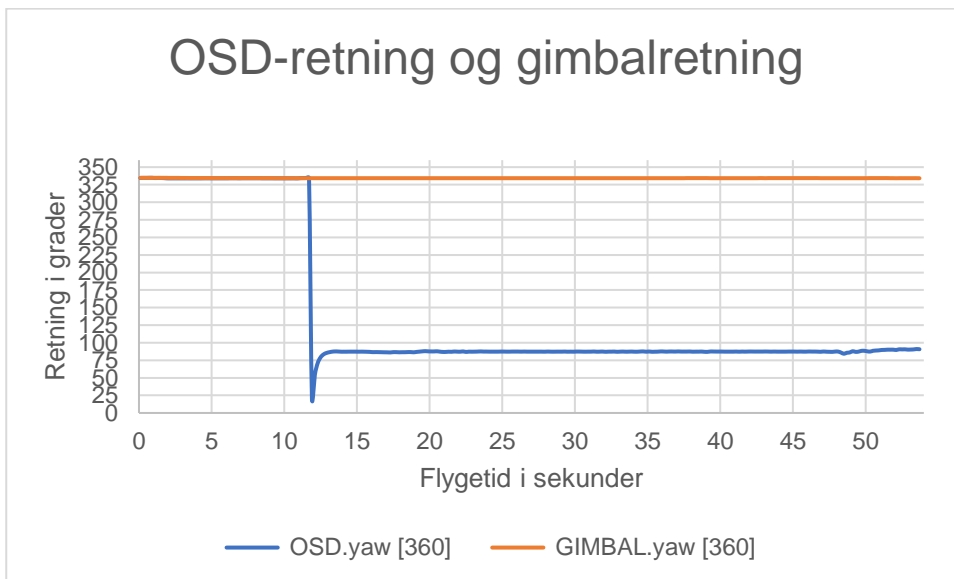
Figur 16: Verdier for *OSD.yaw* og *GIMBAL.yaw*. Y-aksen viser grader mens X-aksen er tidslinjen. Kilde: TV 2 / SHK

Med et relativt stort avvik mellom verdiene for *OSD.yaw* og *GIMBAL.yaw* var det nærliggende å vurdere om dette avviket kunne være en kilde til tap av kontroll. Dersom dronen trodde den pekte mot 87° mens den i realiteten pekte mot 334° grader kunne det oppstå en såkalt positiv tilbakekopling der dronens forsøk på å stå i ro i luften førte til en kompensering i feil retning som ville gi et stadig økende pådrag som kunne få dronen ut av kontroll.

Dronen registrerte hvilken kompassretning den pekte i til enhver tid. Dette ble registrert i flygeloggen som *OSD.yaw*. Dronens kameraakse registrerte også sin kompassretning i flygeloggen ved *GIMBAL.yaw*. Verdiene for *OSD.yaw* og *GIMBAL.yaw* vises grafisk i figur 16. *GIMBAL.yaw* har fra 0,1 sekunder til 53,7 sekunder verdier mellom 334,2° og 334,8°.

OSD.yaw hadde i tidsrommet mellom 0,1 sekund og 11,7 sekunder verdier mellom 334° og 334,8°. Etter 11,9 sekunder endret verdien seg til 20,1° og denne verdien økte i de etterfølgende datapunktene til den nådde en verdi mellom 86,2° og 88° etter 13 sekunder. I tidsperioden mellom 13 sekunder og 53,7 sekunder var verdien mellom 84,3° og 91°.
