Avgitt juni 2024

# RAPPORT LUFTFART 2024/06

**Luftfartsulykke på Rønneld  
modellflyplass ved Skjeberg 28. april 2023  
med ASG-29 1:2 skala modellseilfly**

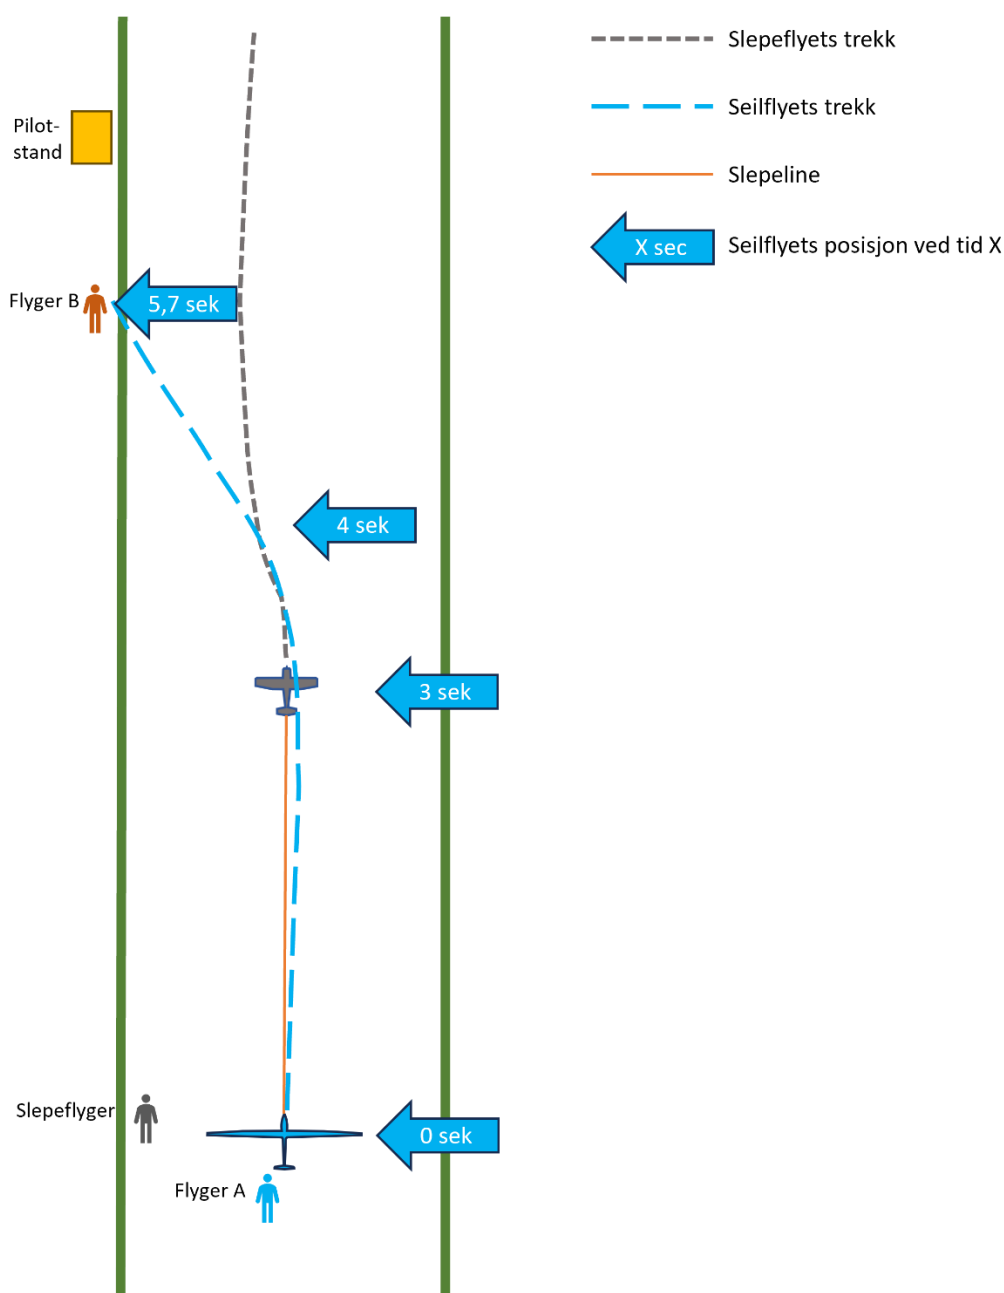
Figur 1: Illustrasjon av seilflyets og slepeflyets trekk under avgang. Illustrasjon: SHK

Slepeflyets og seilflyets bevegelse under avgang er illustrert i figur 1, basert på en video filmet med mobilkamera. Ved start av slepet var seilflyet stilt opp på linje bak slepeflyet. Slepeflyet fikk tidlig en vektor mot venstre under avgangen før det korrigerte med en slak vinkel tilbake mot senter av rullebanen. Seilflyet startet avgangen med høyre vinge hvilende på bakken, nøytrale balanseror og noe venstre sideror. I det flyet startet å gli fremover ga seilflygeren balanserorinput for å løfte høyre vinge. Det er ikke mulig å se av videoen når denne inputen ble nøytralisert eller reversert. I det høyre vinge ble løftet av bakken fortsatte flyet en jevn rollbevegelse inntil venstre vinge tok ned i bakken. På dette tidspunktet var slepeflyet ca. 2–3 meter lengre til venstre på rullebanen enn seilflyet. Med venstre vinge i bakken dreide seilflyet kraftig mot venstre samtidig som slepelinen ble utløst og flykroppen løftet fra rullebanen. Flyger A har forklart SHK at han først på dette tidspunktet oppdaget flyger B som sto på venstre kant av rullebanen, og at han forsøkte å klatre over ham. En gjennomgang av videoen av hendelsen viser at seilflyet i løpet av de siste sekundene før det traff flyger B hevet venstre vinge til «wings level» mens det klatret sakte.

Venstre vinge traff flyger B i bakhodet og slo han i bakken. De tilstedeværende anslo at han mistet bevisstheten i omtrent 5–7 minutter. Flere løp til og hjalp til med å stabilisere den skadde, og det ble umiddelbart ringt etter ambulanse.

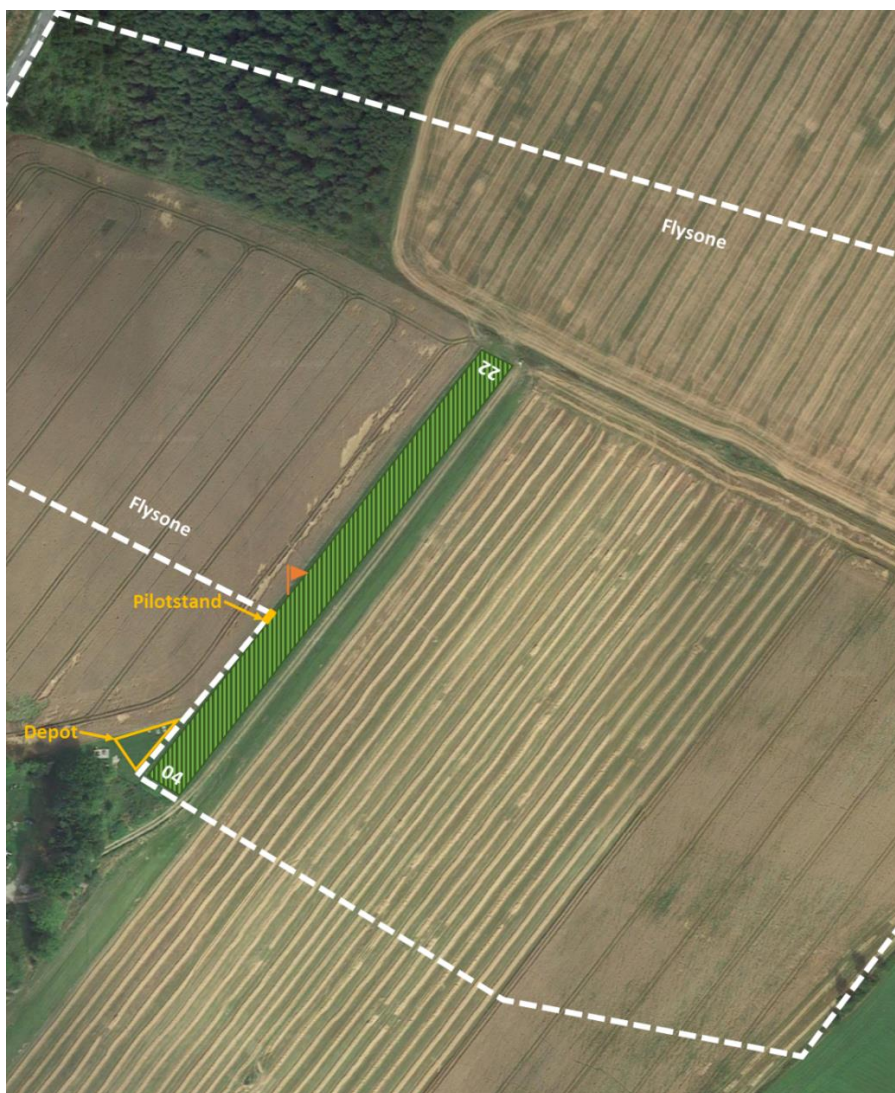
Omtrent 80 meter fra terskelen på rullebane 04, på rullebanens vestre side er det en pilotstand med et lavt sikkerhetsnett (ca. 1 meter) og en vindpølse.

Figur 2: Skisse over Rønneld modellflyplass og områdene rundt. Bilde: Google Earth. Illustrasjon: SHK

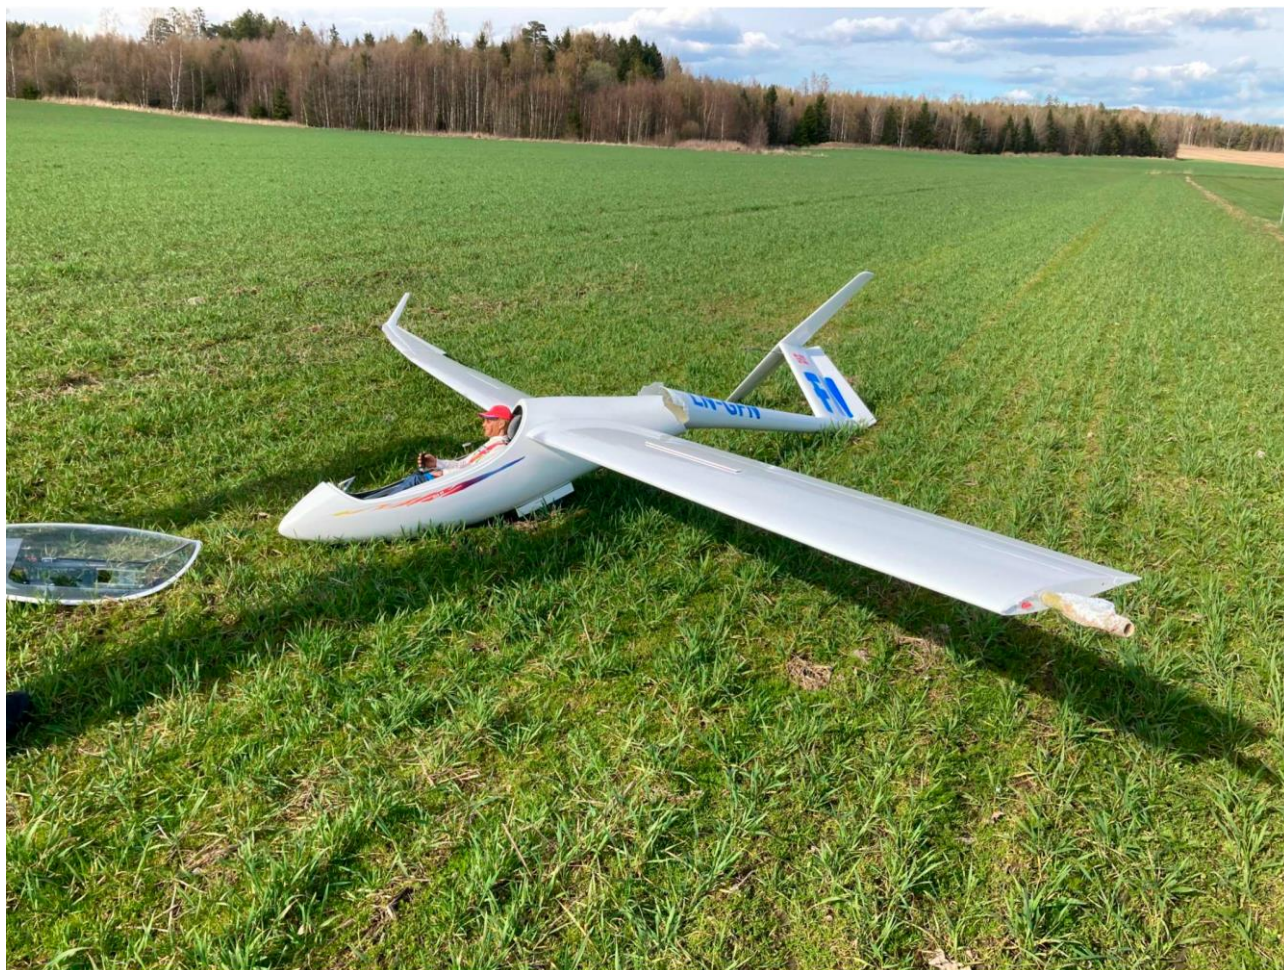
En gjennomgang av videoen av ulykken viser at venstre vinge brakk idet den traff flyger B. Resten av skadene på seilflyet har høyst sannsynlig oppstått da flyet traff bakken, og inkluderer et knekt haleparti og en canopy som falt av (se figur 3).

Figur 3: Skadet modellseilfly. Foto: Politiet/SHK
