RAPPORT

LUFTFART 2024/07

***Luftfartshendelse under innflygning til
Bergen lufthavn Flesland 11. juni 2022
med Airbus A320-232, HA-LWZ, operert av
Wizz Air Hungary Kft***

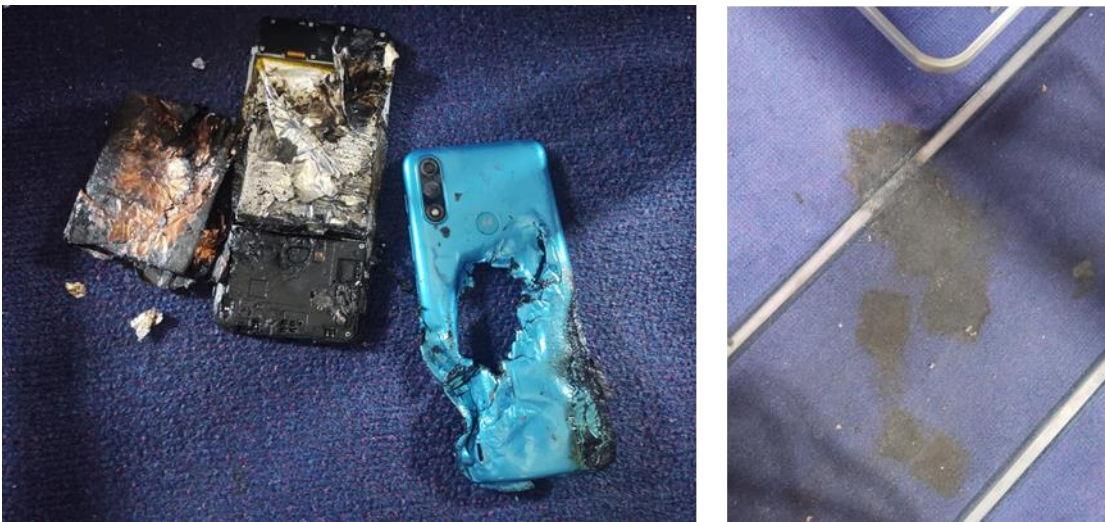
Resten av innflygningen og landingen foregikk uten problemer. Mobiltelefonen ble fullstendig ødelagt, og teppet i kabinen fikk brannskader (se figur 2). Passasjerer som fikk brannskader ønsket ikke medisinsk behandling.

Figur 2: Mobiltelefonen og teppet etter batteribrannen. Bilder: Wizz Air/SHK

Batteriet i mobiltelefonen om bord i HA-LWZ hadde en TR der det ble sluppet ut gass, og det var muligens en elektrolyttbrann. Det er usannsynlig at prosessen hadde kommet så langt at metaller eller andre faste stoffer hadde tatt fyr.

Brannbeskyttende hansker er viktig for å kunne håndtere varme eller brennende batterier raskt. Havarikommisjonen anbefaler derfor at alle operatører som driver passasjertransport har hansker som beskytter mot brann lett tilgjengelig både i cockpit og i kabinen for raskt å kunne håndtere et batteri med TR, i tillegg til et relevant utstyrssett for TR og brann i et LIB. Det er også viktig at besetningen trener regelmessig på å håndtere batterier med TR.
