Avgitt september 2024

RAPPORT LUFTFART 2024/08

Luftfartsulykke på Trollnes i Arendal kommune, 25. juni 2023 med Robinson R44, LN-OSS

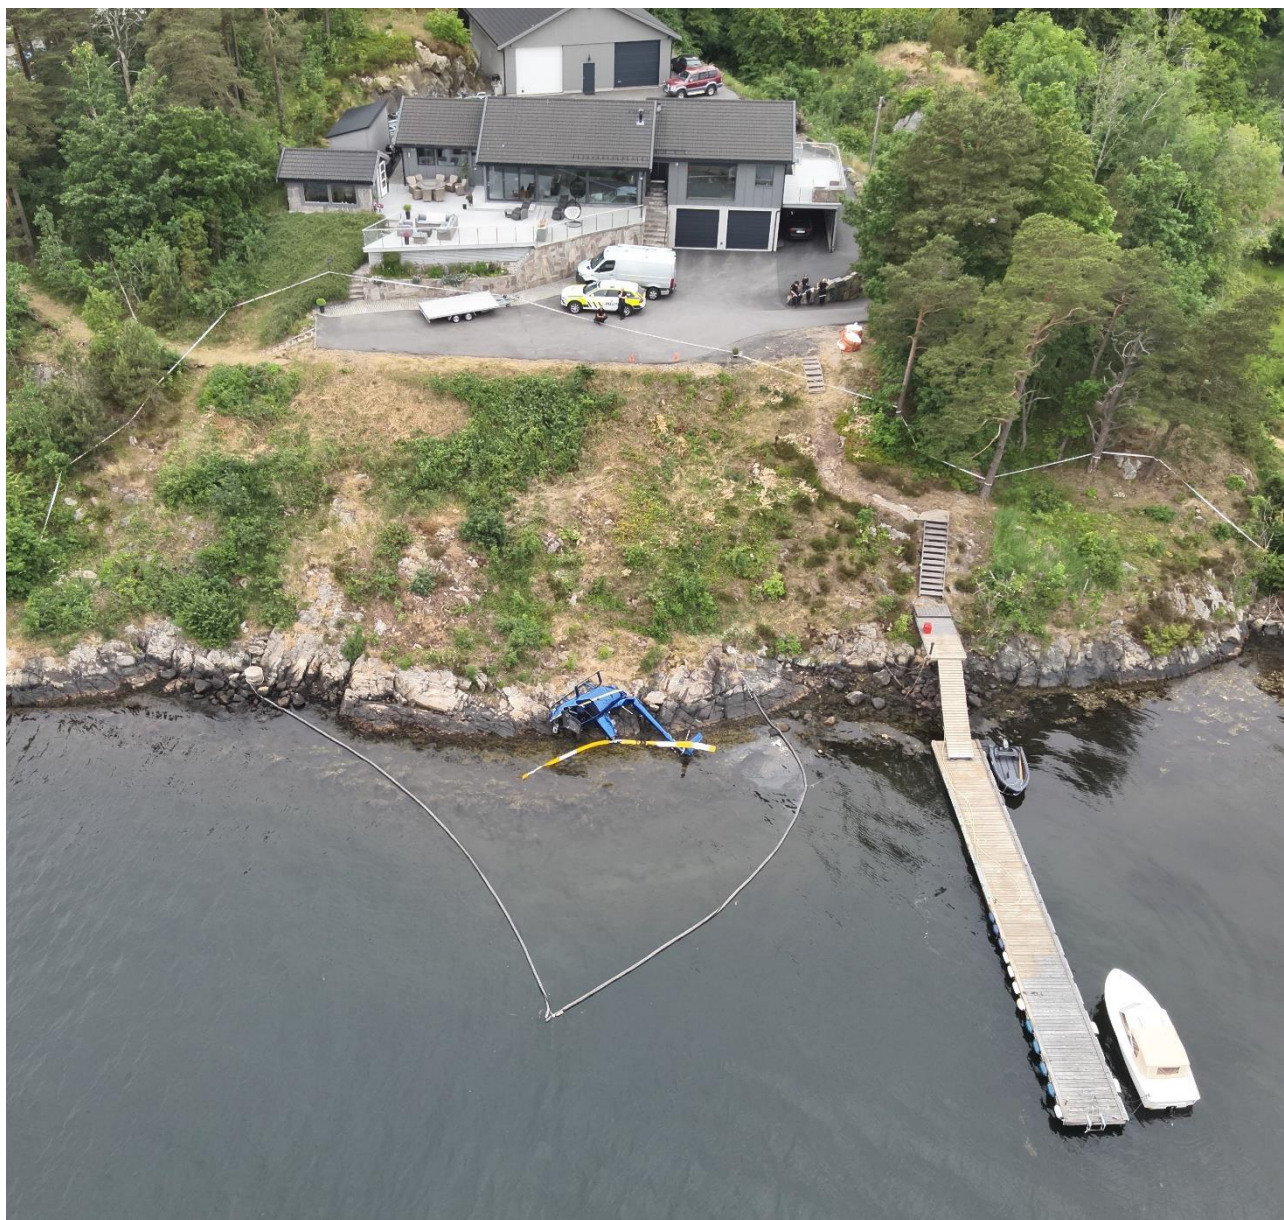
Figur 2: Bildet er tatt ca. en time før full fjære. De to oransje kjeglene på asfaltkanten representerer punkter hvor midterste del av helikopterets meier var i kontakt med bakken. De to kjøretøyene var ikke på plassen da landingen ble gjennomført. Vitnet som filmet havariet stod på terrassen øverst i bildet. Foto: Politiet/SHK

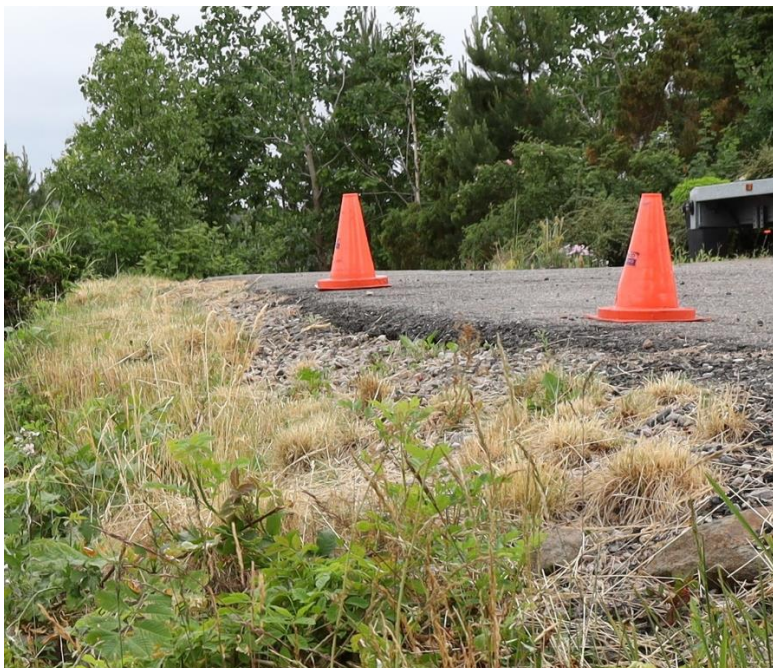
Figur 3: Asfaltkanten på stedet hvor helikopteret landet. Se figur 2 for plassering av kjeglene. Foto: SHK

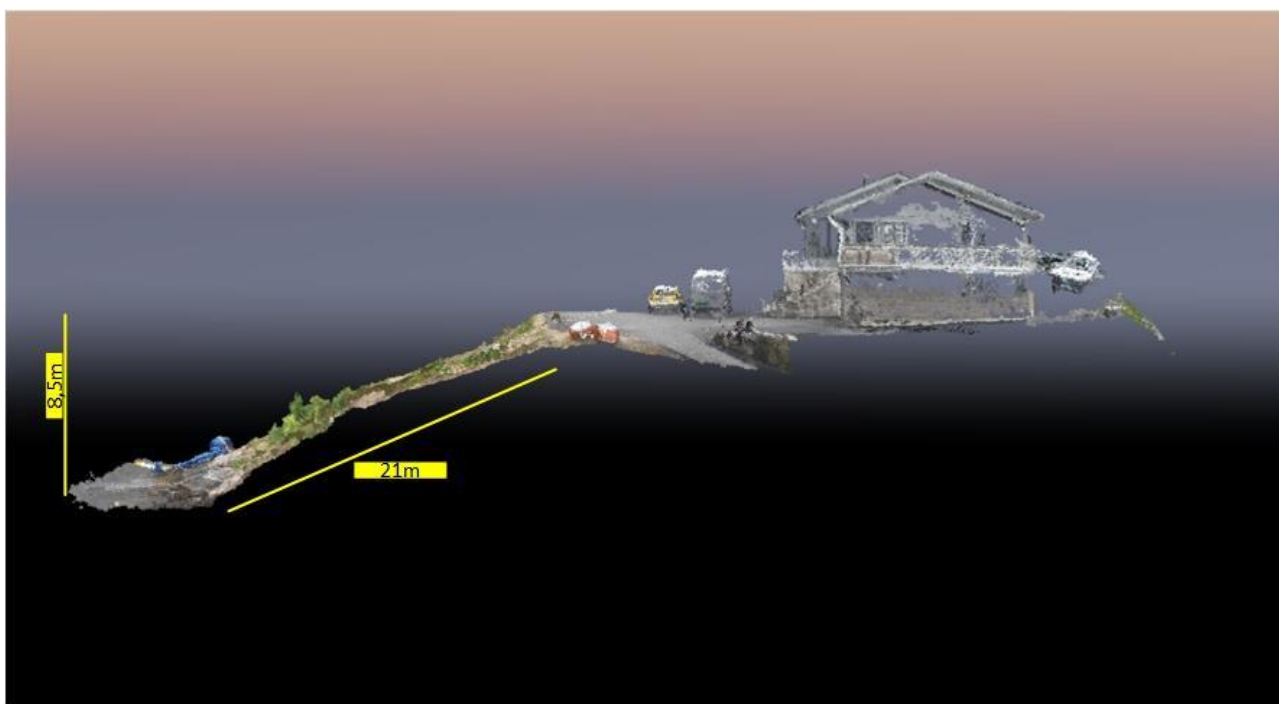
Havariet skjedde på en asfaltert parkeringsplass ved en privat bolig på Trollnes, ca. 4 km nordøst for Arendal. Parkeringsplassen lå ca. 21 meter fra sjøen, se figur 4. Parkeringsplassen var omkranset av trær på høyre og venstre side og et hus med veranda foran mot parkeringsplassen. Det var ingen hindringer langs innflygningstraseen som flygeren valgte. Fra asfaltkanten hvor flygeren landet var minste avstand til verandaen ca. 10 meter. Det tilsvarte 4,6 meter klaring

mellom hovedrotoren og verandaen fra der helikopteret satte seg. Parkeringsplassen hadde en høyde over sjøen på ca. 8,5 meter.

Figur 4: Illustrasjonen viser informasjon om skråningen hvor havariet fant sted. Illustrasjon: SHK

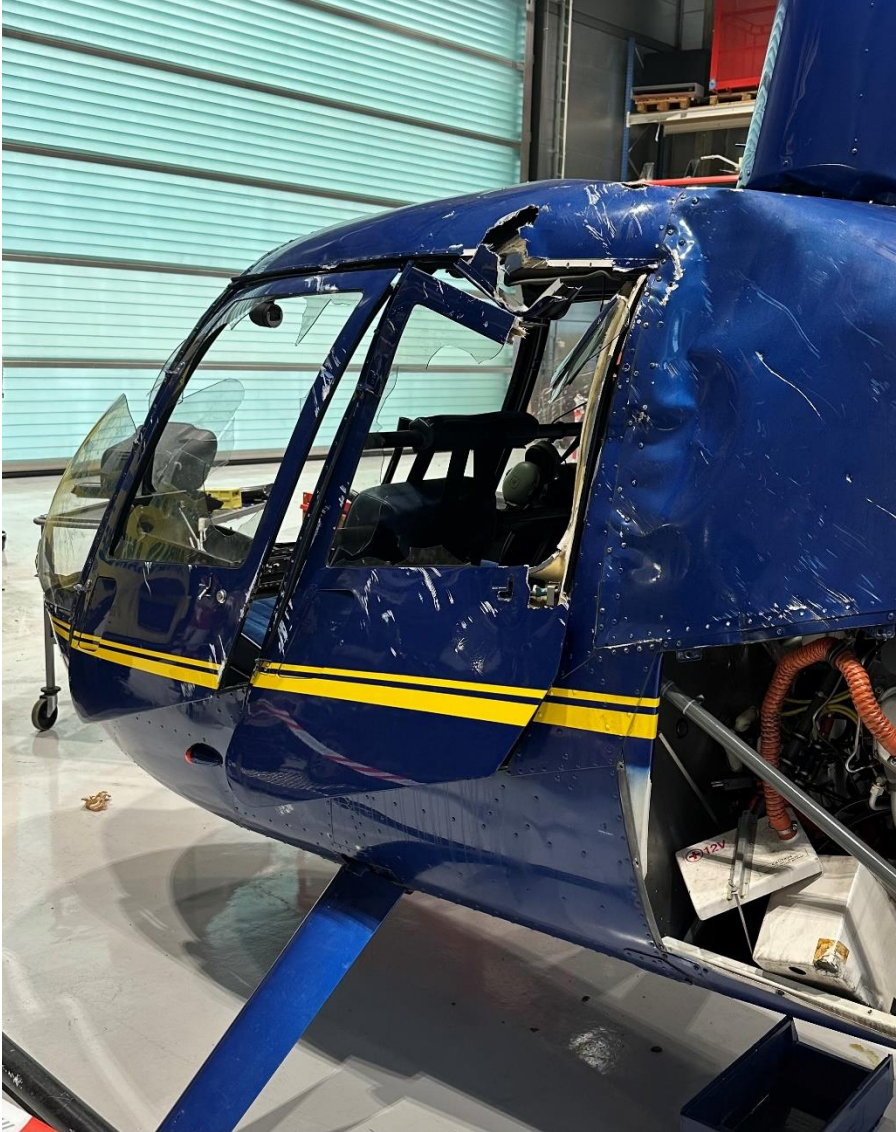
tilsynelatende uskadet. Batteriet som var montert på venstre side i motorrommet hadde løsnet, se figur 5. Høyre meie på landingsunderstellet var knekt av, og bakre innfesting (cross tube) hadde løsnet fra skroget.

Figur 5: Bildet viser venstre side av kabin som ble liggende under vann. Batteriet er den hvite boksen i nedre høyre hjørne av bildet. Foto: SHK

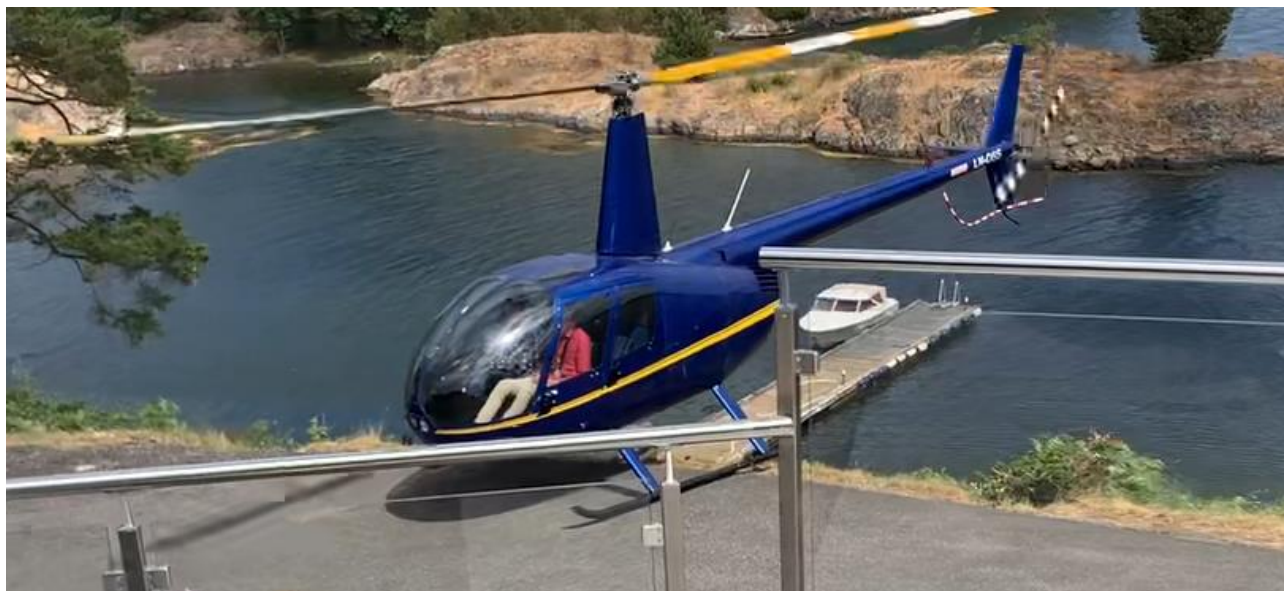
Havarikommisjonens analyse av hendelsesforløpet bekrefter flygerens forklaring om at innflygingen var normal med egnet gjennomsynkning og hastighet. Videoen viser tydelig at helikopteret ble landet med tyngdepunktet for langt bak og utenfor asfaltkanten. Da collective ble senket og løftet fra hovedrotoren avtok, tippet helikopteret bakover, se figur 6 og 7. Flygeren forsøkte å berge situasjonen ved å heve collective, men dette lyktes ikke. Helikopteret traff derfor skråningen, gikk kast i kast nedover, og ble liggende i fjæresteinene.

Figur 6: Stillbilde fra video viser at helikopteret landet med en stor del av understellet utenfor asfaltkanten.
Foto: Privat video / SHK

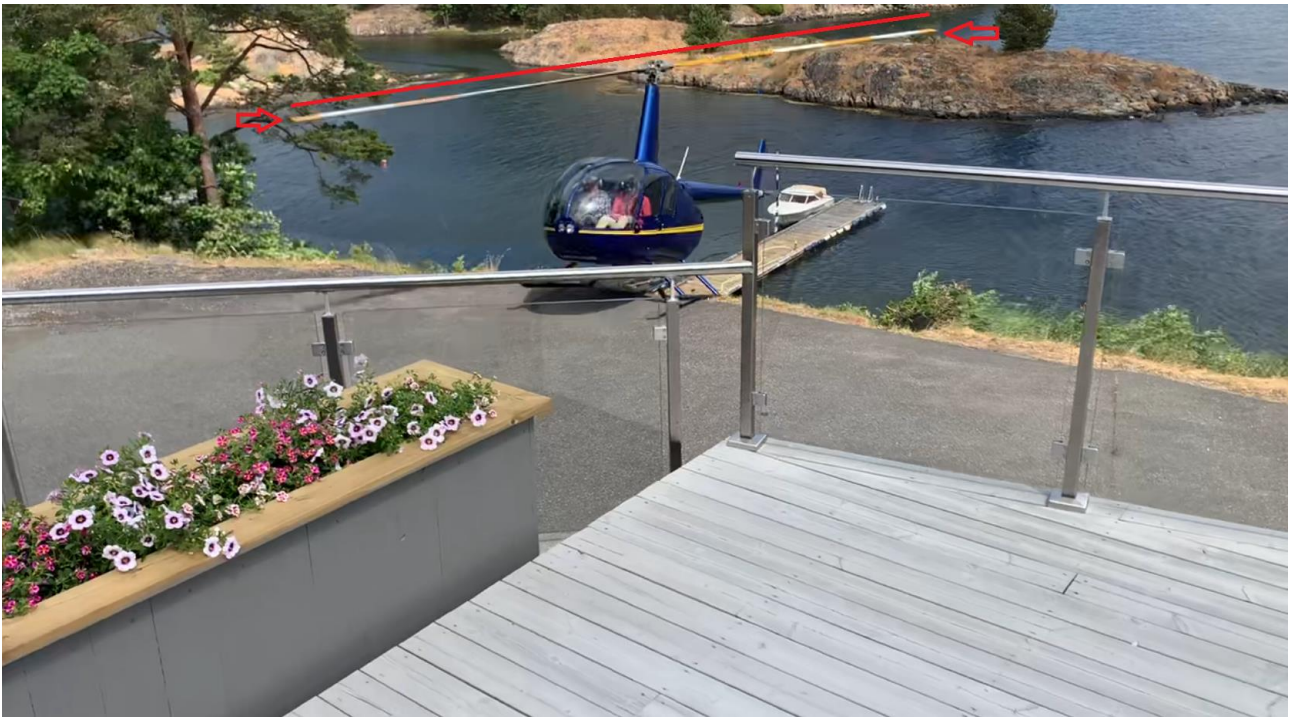
Figur 7: Stillbilde fra video da helikopteret var i ferd med å bikke ned skråningen. De røde pilene viser at helikopteret hadde tilnærmet flat pitch (minimalt løft fra rotorbladene). Linjen viser at det var tilnærmet ingen koning på hovedrotor. Foto: Privat video, påtegning av SHK

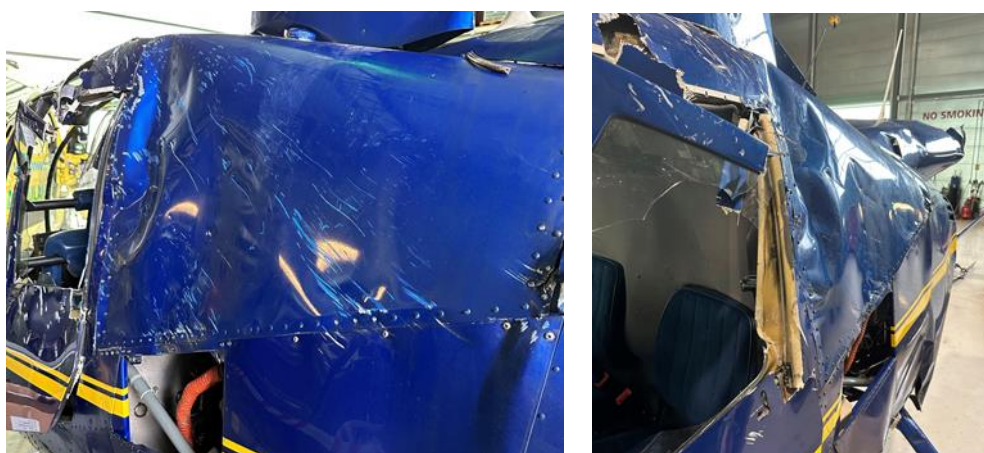
Etter Havarikommisjonens vurdering medvirket krasjbeskyttelsen av drivstofftankene til å forhindre at det oppsto drivstofflekkasje og brannfare etter havariet. Hadde det oppstått brann, kunne situasjonen for personene om bord og deres evakuering blitt svært kritisk eller fatal. Det er ikke usannsynlig at skadene som oppstod, kunne ha forårsaket drivstofflekkasje og potensiell brann hvis ikke tankene hadde hatt denne ekstra barrieren, se figur 8. Havarikommisjonen har i tidligere undersøkelser påpekt faren ved at batteriet løsner ved ulykker og at dette kan påvirke brannfaren. Ulykkeshelikopteret var utstyrt med siste versjon av innfesting som skal være en forbedret og sikrere versjon.

Figur 8: Skader på venstre fueltank. Foto: SHK

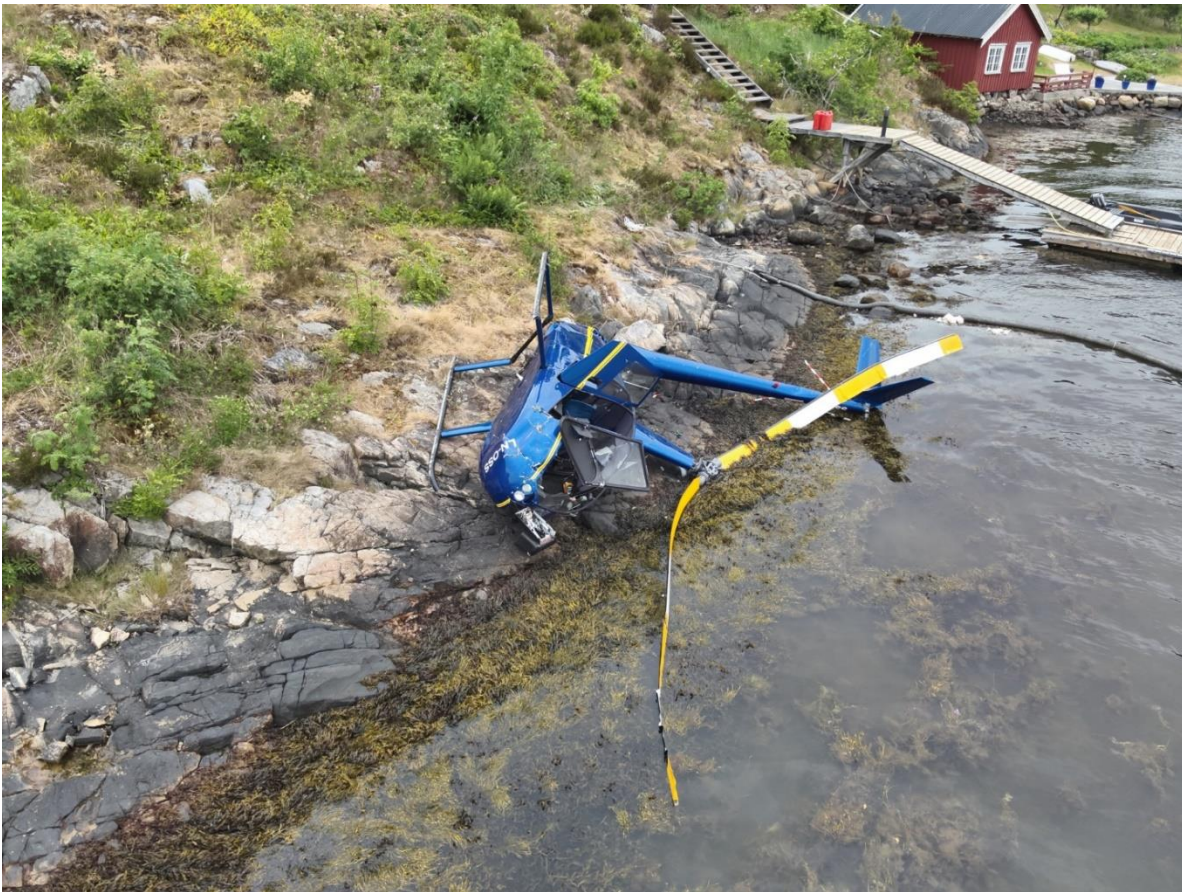
Helikopteret ble liggende samlet i fjæresteinene med halen knekt. Kabinen hadde fått moderate skader og ble liggende med venstre side ned. Halebommen var delvis knekt av og ble liggende delvis ut i sjøen med halerotoren under vann. Hovedrotoren satt fortsatt fast på helikopteret, men bladene var bøyd og noe forslått. Motoren og drivsystemet mellom motoren og hovedrotoren var

Figur 9: Helikopteret slik det ble liggende i fjæresteinene. Foto: Politiet/SHK
