RAPPORT LUFTFART 2024/09

Alvorlig luftfartshendelse ved Gullesfjorden i Kvæfjord kommune, Troms fylke, 6. september 2021 med Airbus Helicopters AS 350 B1, LN-ORJ, operert av Heli-Team AS

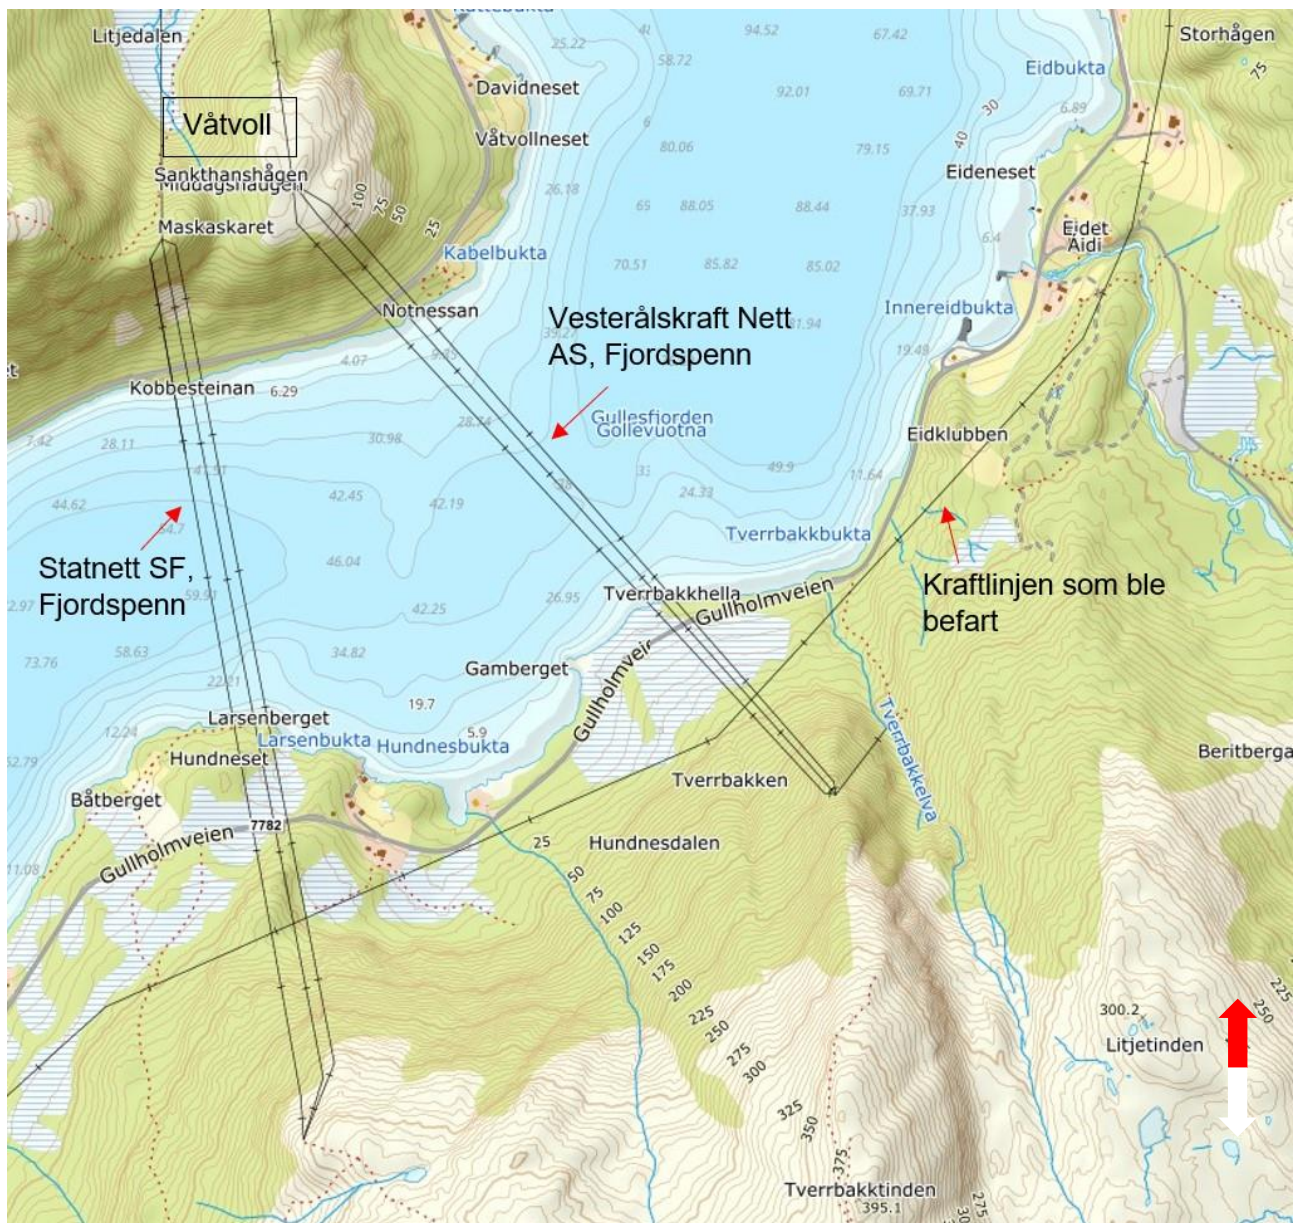
Begge fjordspenn er rapportert som luftfartshinder, men det er kun Statnetts fjordspenn som er fysisk merket.

Figur 2: Bilde fra Norgeskart som viser Vestrålskraft Nett AS' fjordspenn (det nordligste) plassering i forhold til Statnetts fjordspenn over Gullsfjorden. Kart: © Kartverket /SHK

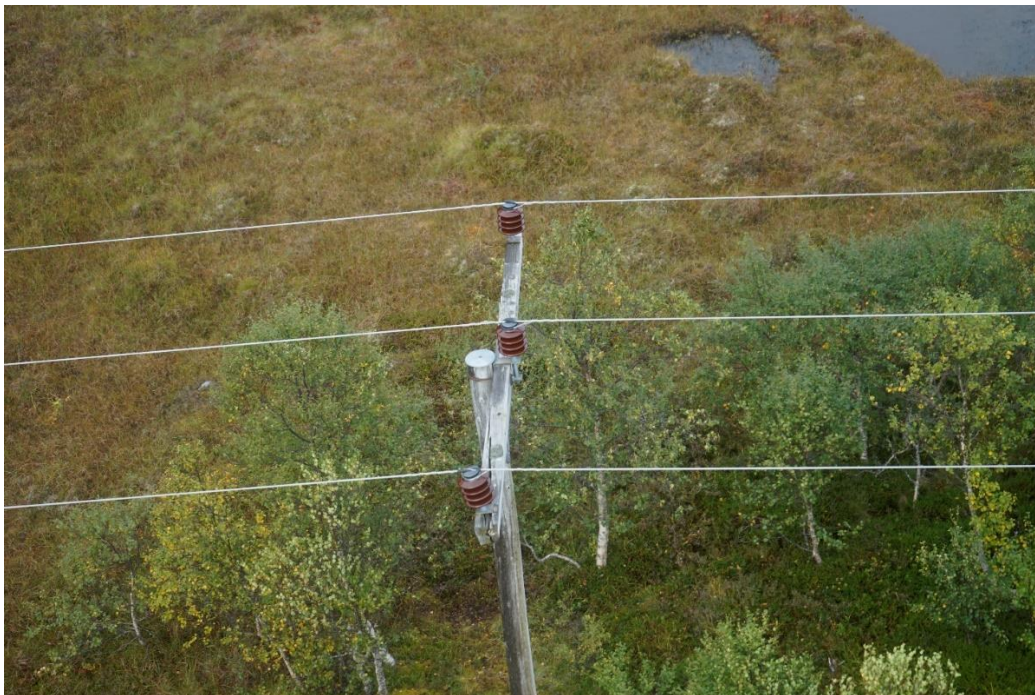
Ved Tverrbakken, like før det kryssende fjordspennet over Gullesfjorden observerte montørene en feil på en travers til en kraftledningsstolpe, se figur 4. Samtidig ble flygningen mer krevende med lett nedbør og stigende terreng til venstre for helikopteret. Montørene har fortalt at de, på dette tidspunktet fokuserte på inspeksjonen av kraftledningsstolpen, samtidig som fartøysjefen planla en ny 360° høyresving for å komme tilbake til den traversen som hadde en mulig feil.

Figur 4: Et eksempel på en travers med skader som ble befart tidligere samme dag.
Foto: Vesterålskraft Nett AS / SHK

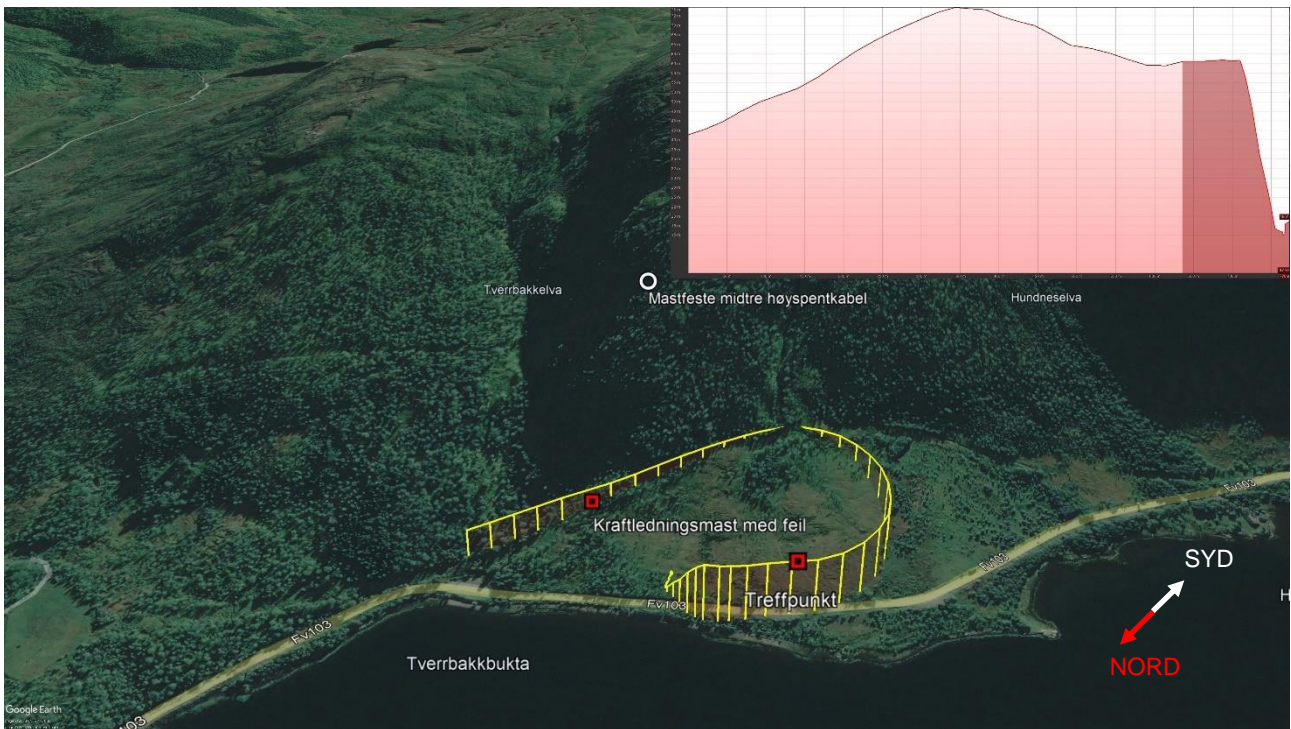
Helikopteret påbegynte deretter svingen til høyre med en fart mellom 40 og 60 kt og passerte under fjordspennet uten at fartøysjefen oppdaget dette. Helikopteret fortsatte med en lett stigning for deretter gå over til en nedadgående sving, etter omtrent 180°, se figur 5. Underveis i svingen oppdaget fartøysjefen plutselig fjordspennet og trakk instinktivt i collective for å unngå et sammenstøt. Kort tid etter hekket helikopterets høyre understell i den midterste kraftledningen og løftet den over den nordligste kraftledningen. Fartøysjefen og energimontøren som satt foran hørte et smell idet den midterste kraftledningen traff den nordligste kraftledningen og kortsluttet. Fartøysjefen har forklart at helikopteret i et kort øyeblikk satt fast i kraftledningen og at det føltes som om helikopterets nese pekte omtrent 90° nedover.

Figur 5: Siste del av helikopterets rute (sett fra nordvest). Innfelt illustrasjon viser den aktuelle rutens (markert i gult) høydeprofil hvor treffpunktet er i starten av det mørkrøde feltet. Kilde: Air Navigation Pro. Kart: Google Earth / SHK

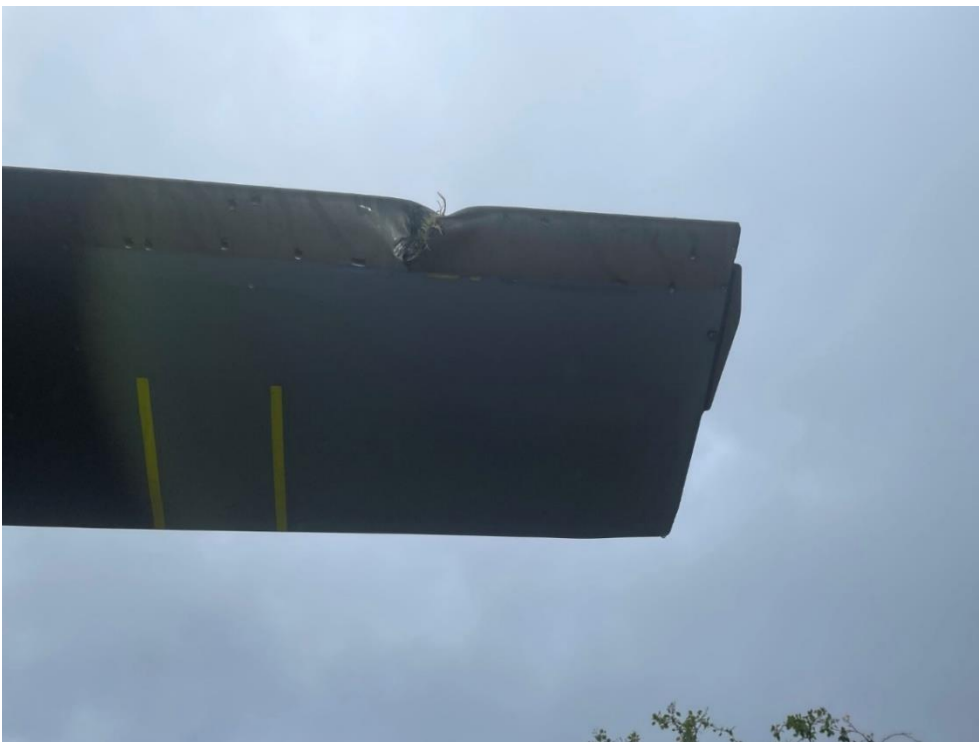
Siden helikopteret fortsatt var i en høyresving da det heftet kraftledningen, var rotorbladene på høyre siden av helikopteret det laveste punktet. Rotorbladet traff den midterste kraftledningen 27 centimeter fra rotorbladets spiss, se figur 6. Samtidig eller kort tid før ble kraftledningens aluminiumskordeler som omkranser stålkjernen revet av. De avrevne aluminiumskordelene ble tvunnet rundt helikopterets understell, se figur 7.

Figur 6: Rotorbladet som kuttet strømledningen. Foto: Heli-Team/SHK

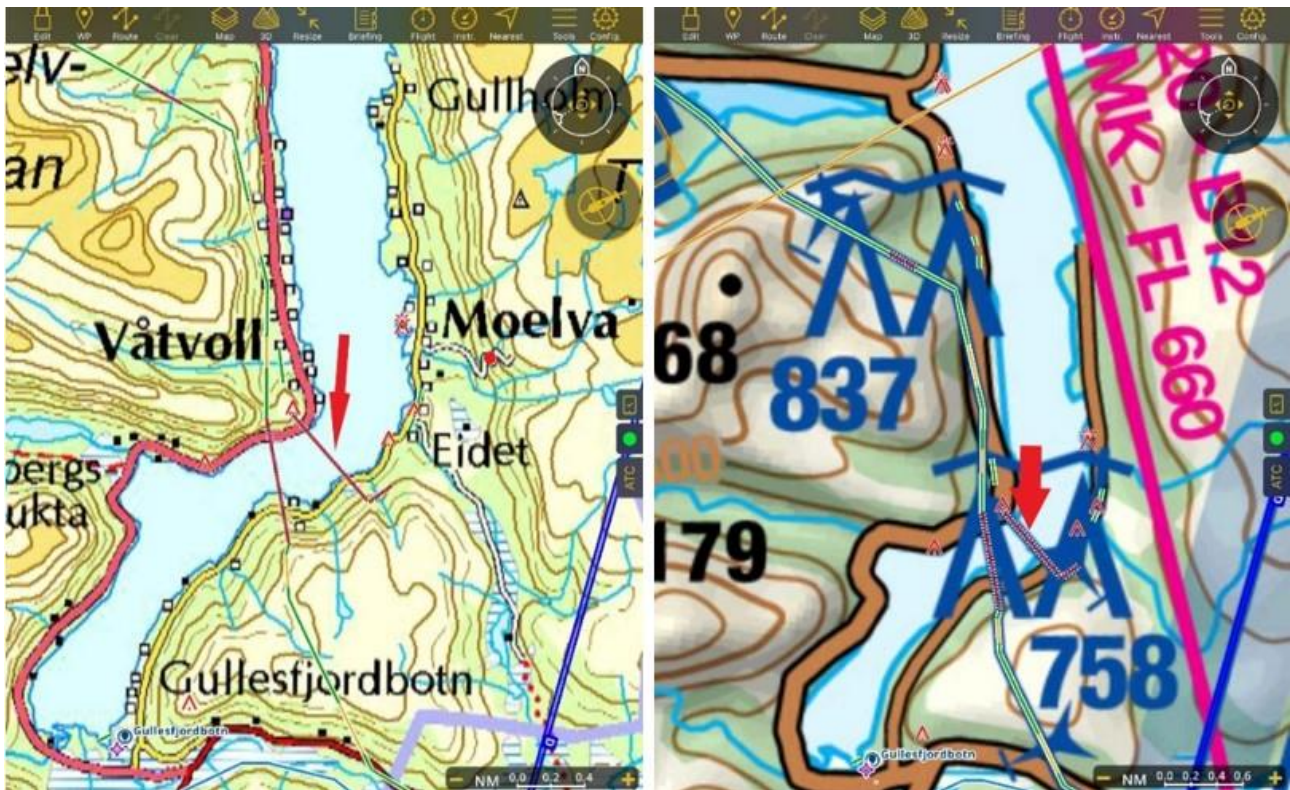
Programmet viste begge fjordspennene, mens kraftledningen som ble befart mellom Gullholmen og Gullsfjordbotn ikke ble vist, se figur 10.

Figur 10: Fremvisning av den aktuelle posisjonen i programvaren Air Navigation Pro. Begge fjordspennene blir vist på begge bildene. Det fjordspennet som ble kuttet er markert med rød pil. Kart: © Kartverket / Heli-Team / Air Navigation Pro / SHK
