# RAPPORT LUFTFART 2024/09

***Alvorlig luftfartshendelse ved Gullesfjorden i Kvæfjord kommune, Troms fylke, 6. september 2021 med Airbus Helicopters AS 350 B1, LN-ORJ, operert av Heli-Team AS***

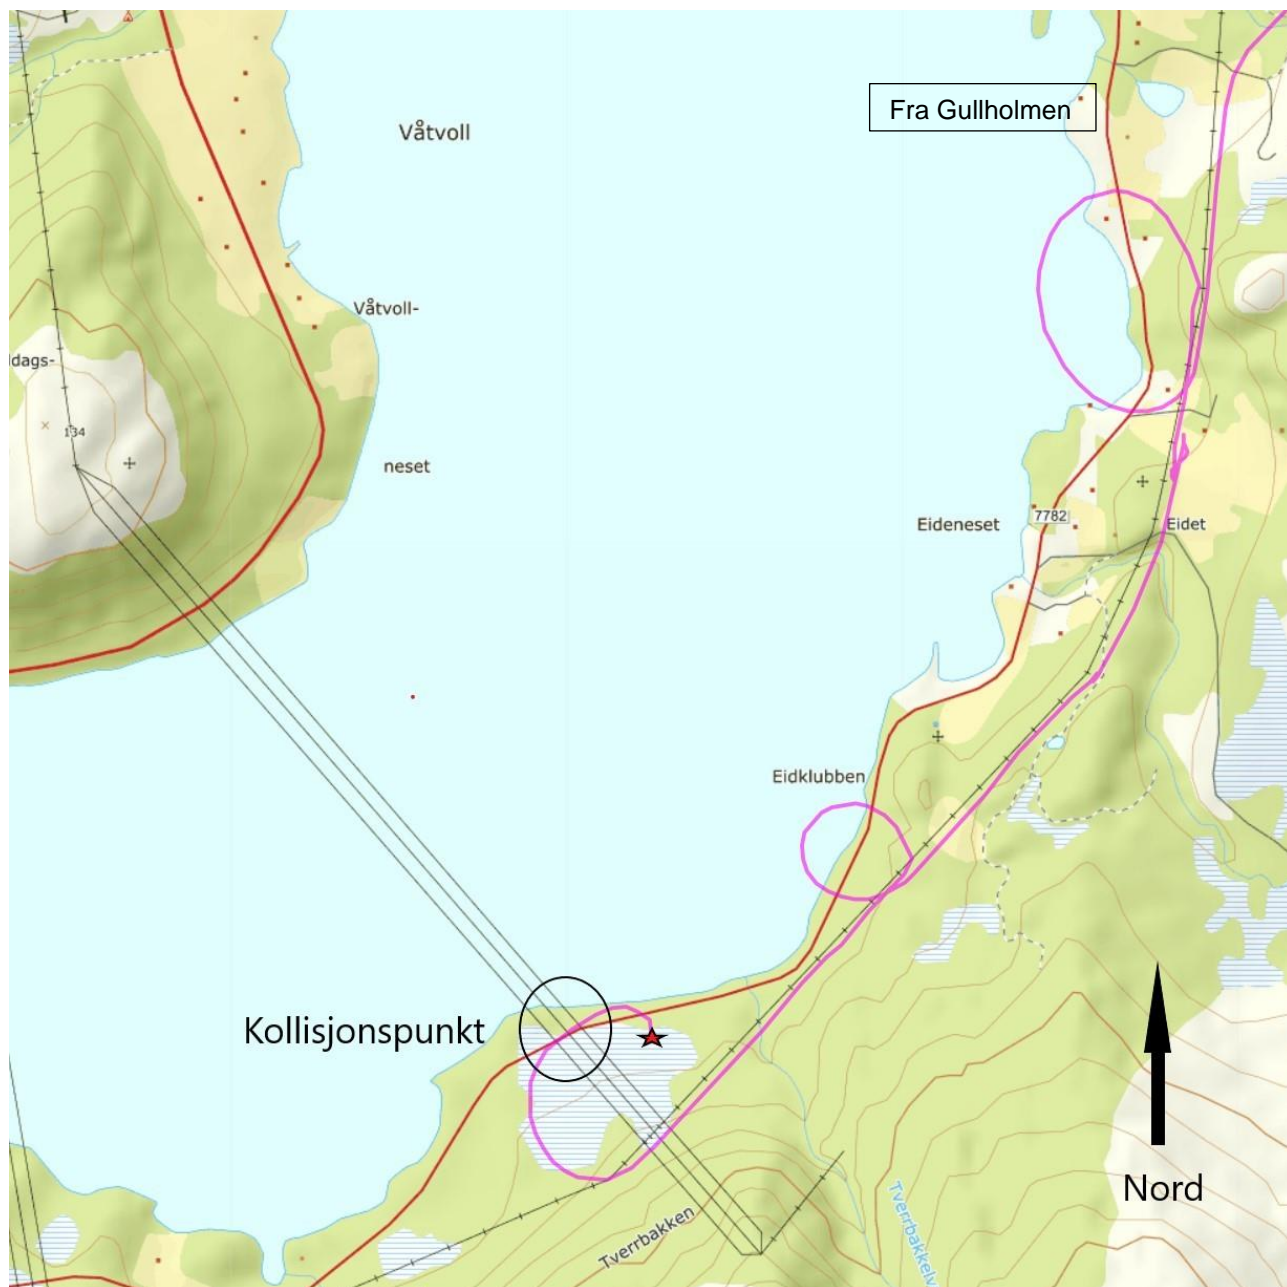
Figur 3: Kartutsnitt fra hendelsen som viser kraftselskapets fjordspenn og kraftlinjen som ble befarert. Den rosa linjen viser helikopterets flyrute langs kraftlinjen fra Gullholmen, lastet ned fra helikopterets iPad. Nedlastet posisjonsdata avviker fra fartøysjefens og energimontørenes forklaring. Kart: © Kartverket / Air Navigation Pro / SHK

Ved flygningen sørover langs Gullesfjorden har fartøysjefen og energimontørene forklart at helikopteret fløy på den vestre siden av kraftlinjen. Nedlastet informasjon fra den løse iPaden viser imidlertid at helikopteret fløy på den østre siden av kraftlinjen. Havarikommisjonen er kjent med at posisjonsangivelser fra løst utsyr ved lav høyde kan ha avvik, se figur 3.

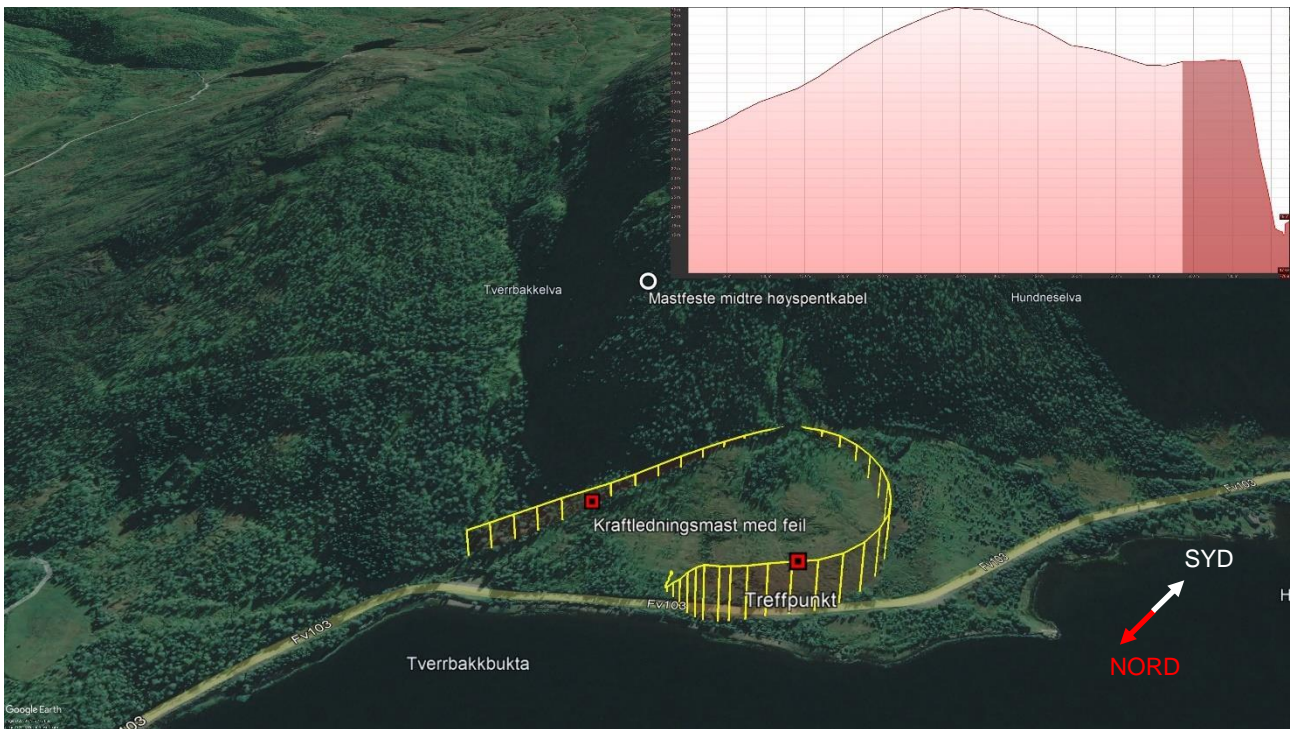
Helikopteret påbegynte deretter svingen til høyre med en fart mellom 40 og 60 kt og passerte under fjordspennet uten at fartøysjefen oppdaget dette. Helikopteret fortsatte med en lett stigning for deretter gå over til en nedadgående sving, etter omtrent 180°, se figur 5. Underveis i svingen oppdaget fartøysjefen plutselig fjordspennet og trakk instinktivt i collective for å unngå et sammenstøt. Kort tid etter hektet helikopterets høyre understell i den midterste kraftledningen og løftet den over den nordligste kraftledningen. Fartøysjefen og energimontøren som satt foran hørte et smell idet den midterste kraftledningen traff den nordligste kraftledningen og kortsluttet. Fartøysjefen har forklart at helikopteret i et kort øyeblikk satt fast i kraftledningen og at det føltes som om helikopterets nese pekte omtrent 90° nedover.

Figur 5: Siste del av helikopterets rute (sett fra nordvest). Innfelt illustrasjon viser den aktuelle rutens (markert i gult) høydeprofil hvor treffpunktet er i starten av det mørkrøde feltet. Kilde: Air Navigation Pro. Kart: Google Earth / SHK

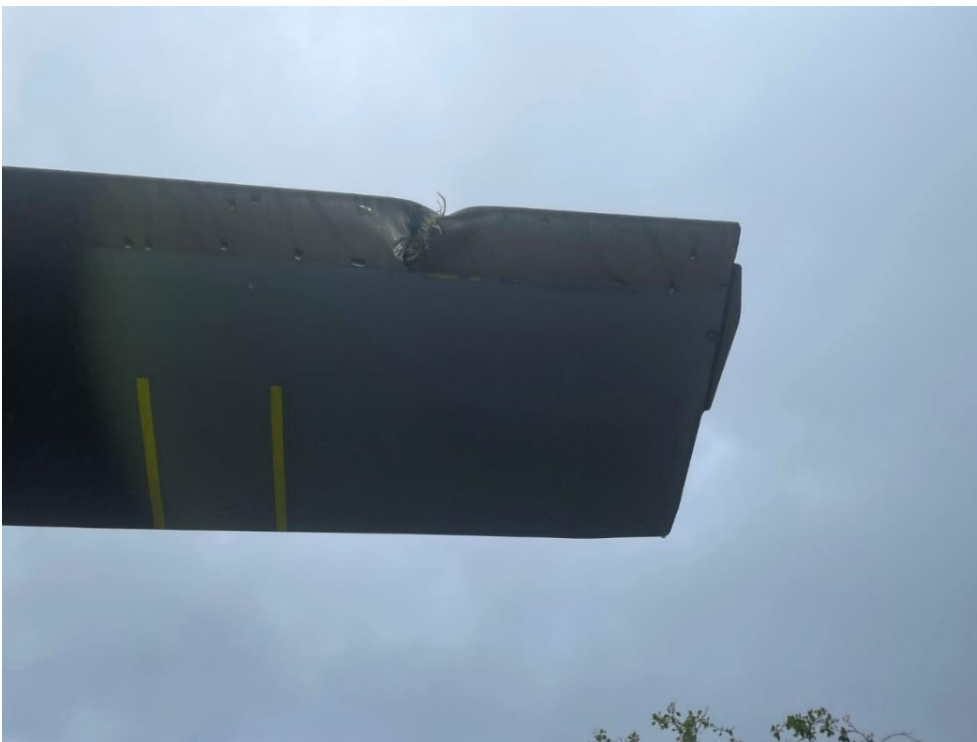
Siden helikopteret fortsatt var i en høyresving da det heftet kraftledningen, var rotorbladene på høyre siden av helikopteret det laveste punktet. Rotorbladet traff den midterste kraftledningen 27 centimeter fra rotorbladets spiss, se figur 6. Samtidig eller kort tid før ble kraftledningens aluminiumskordeler som omkranser stålkjernen revet av. De avrevne aluminiumskordelene ble tvunnet rundt helikopterets understell, se figur 7.

Figur 6: Rotorbladet som kuttet strømledningen. Foto: Heli-Team/SHK

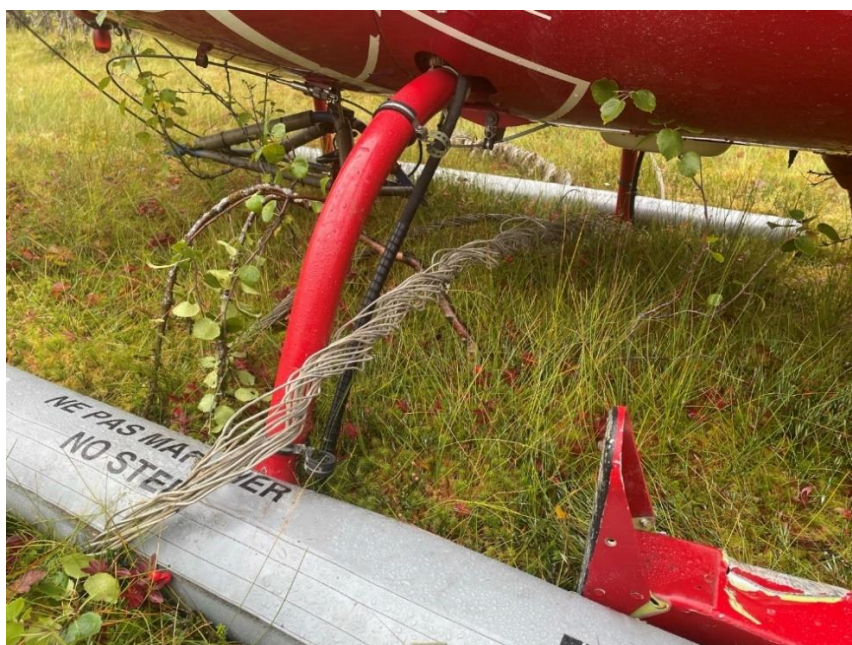
Etter at alle ombord hadde evakuert helikoptret, avdekket fartøysjefen skader på et rotorblad, understell, floats og deksel til halerotoren.

Figur 7: Aluminiumskordelene tvinnet rundt helikopterets høyre understell med floats etter nødlandingen på myren. Foto: Heli-Team/SHK

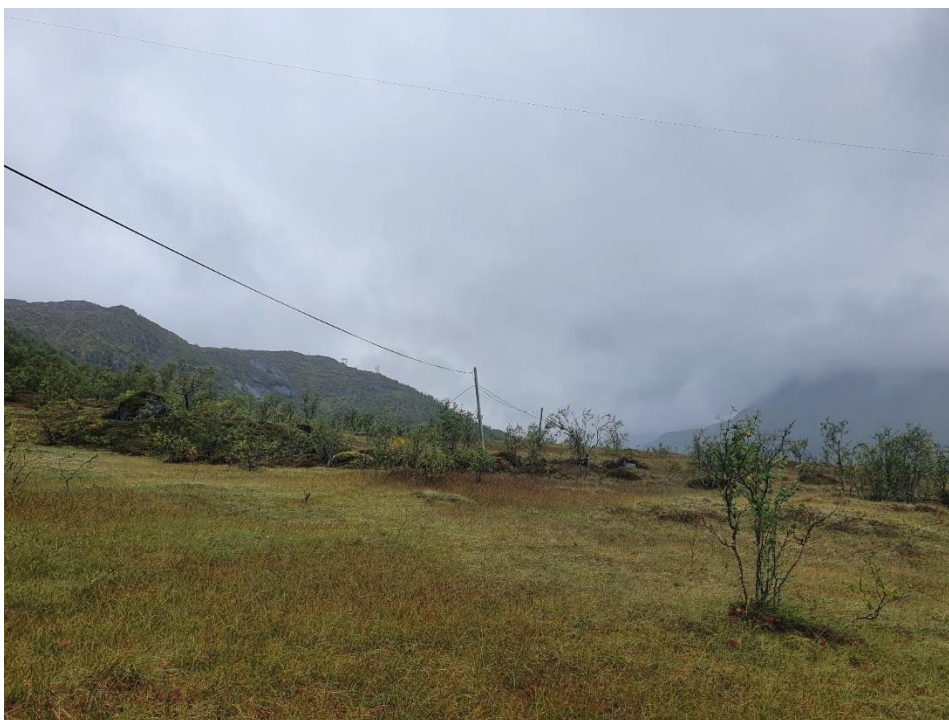
Figur 9: Bildet er tatt rett etter nødlandingen og viser aktuelt vær. I bakgrunnen kan kraftledningen som ble kuttet sees liggende over den sydgående telefonledningen. Foto: Heli-Team/SHK

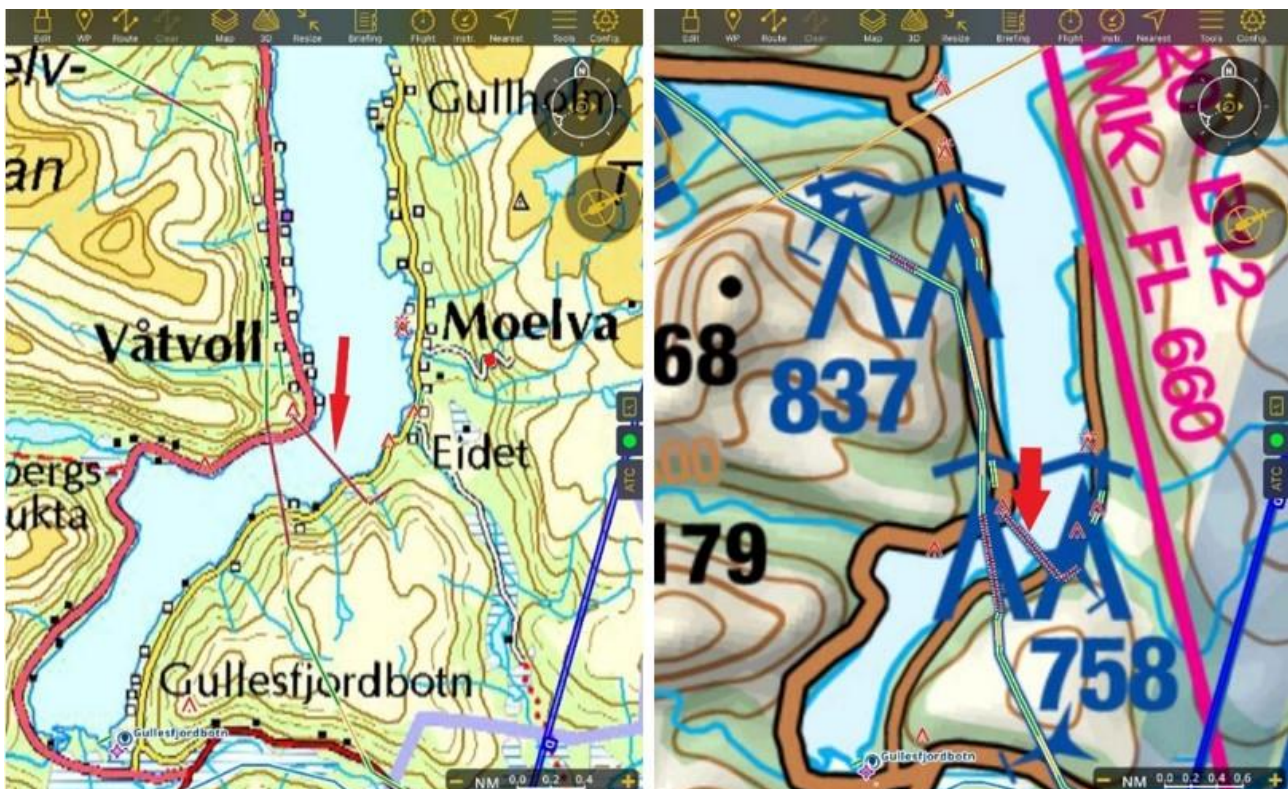
Programmet viste begge fjordspennene, mens kraftledningen som ble befart mellom Gullholmen og Gullsfjordbotn ikke ble vist, se figur 10.

Figur 10: Fremvisning av den aktuelle posisjonen i programvaren Air Navigation Pro. Begge fjordspennene blir vist på begge bildene. Det fjordspennet som ble kuttet er markert med rød pil. Kart: © Kartverket / Heli-Team / Air Navigation Pro / SHK
