RAPPORT

LUFTFART 2024/11

***Luftfartsulykke på Villmobakken flystripe
på Vannøya i Troms 6. august 2024 med
Vans RV-14, SP-YBI***

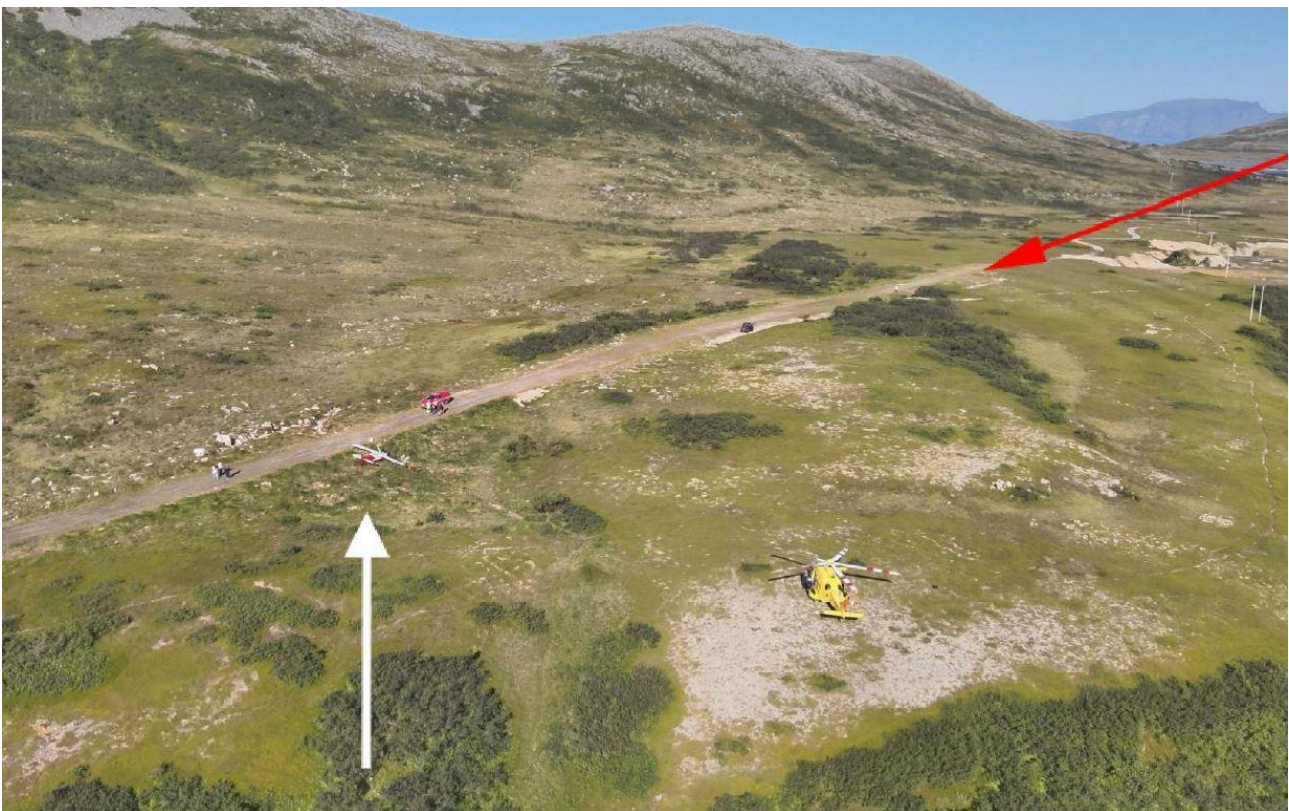
Av erfaring visste flygeren at flyet kunne stoppes på ca. 200 meter. Vannøya flystripe er på ca. 400 meter. Flygeren valgte å bremse forsiktig på grunn av flystripens lengde og frykt for at kraftig bremsing kunne kaste stein opp i propellen. Etter ca. 200 meter passerte han flystripens høyeste punkt og fikk svak nedoverbakke videre. På dette tidspunktet mistet flygeren retningskontrollen og flyet skar ut mot venstre. Flyet kom raskt ut i ujevnt underlag utenfor grusen og fortsatte noen meter, før understellet kom ned i en grøft som lå på tvers inntil flystripekanten. Flyet flippet forover og ble liggende på rygg med fronten i retningen flyet kom fra (se figur 3 og 4). Flygeren har forklart at hastigheten var lav da flyet kom utenfor gruskanten.

Figur 4: Oversiktsbilde av Villmobakken flystripe. Rød pil markerer landingspunkt bane 26. Hvit pil markerer flyets posisjon etter havariet. Foto: Politiet/SHK

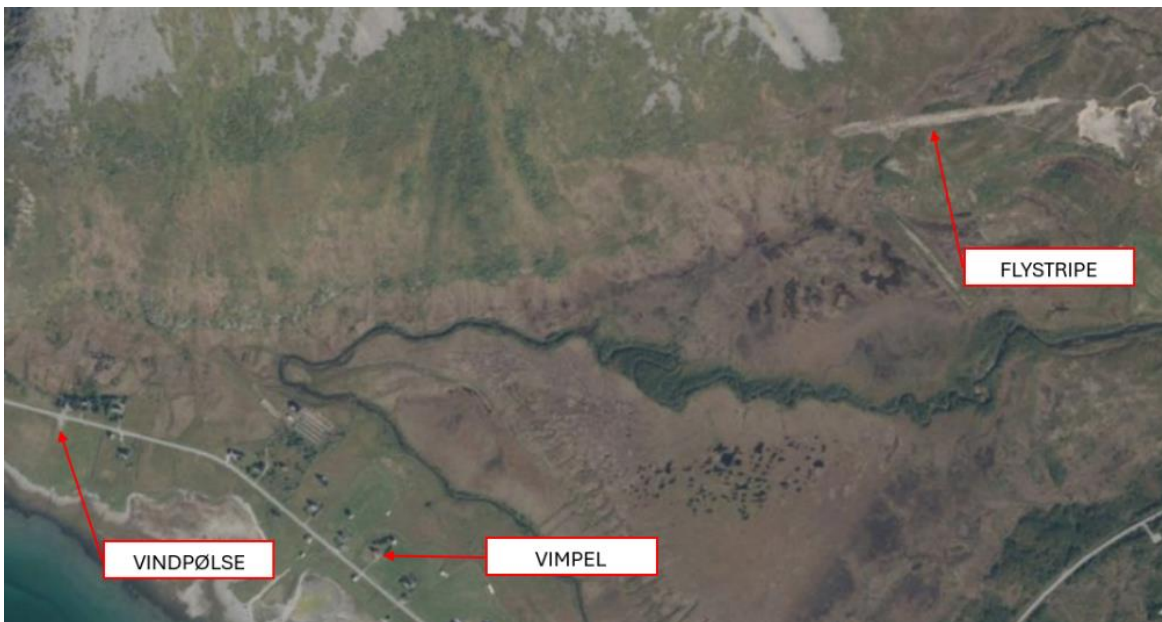
Det er i dag ingen vindpølser ved flystripen. Det er i stedet satt opp en vindpølse ca. 1,4 km nordvest for flystripen (se figur 6) som, ifølge driftsansvarlig, er ny og lett å se fra luften. I tillegg benyttes en vimpel ved et bolighus for å vurdere vindforhold lokalt før landing.

Figur 6: Plassering av vindpølse og vimpel ift. flystripen. Kart: © norgeskart.no. Illustrasjon: SHK

Havarikommisjonen mener det er en svakhet at det ikke er noen vindpølser i umiddelbar nærhet til flystripen. Selv om vindforhold ikke hadde noen betydning for denne hendelsen er dette med på å underbygge at Villmobakken flystripe krever mye kunnskap om lokale forhold. Det bidrar til å gjøre avganger og landinger på flystripen ekstra krevende.

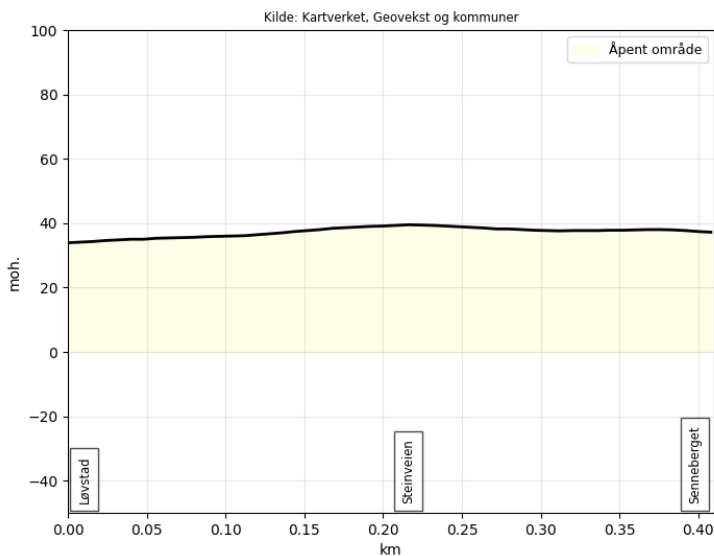
Flystripens profil er slik at midtpartiet ligger noe høyere enn baneendene. Flystripen ligger ca. 40 moh. På nordsiden stiger terrenget bratt opp til ca. 750 moh. Banedekket er grus med stein og gress langs kantene. Det er en 15 meter høy kraftlinje ca. 340 meter fra terskel til bane 26.

Figur 7: Flystripens høydeprofil. Bane 26 fra venstre mot høyre. Kilde: © norgeskart.no
