Avgitt februar 2025

# RAPPORT LUFTFART 2025/01

***Luftfartsulykke ved Songesand, Sandnes kommune, Rogaland 16. november 2020 med Airbus Helicopters AS 350 B3, LN-OAX, operert av Heli-Team AS***

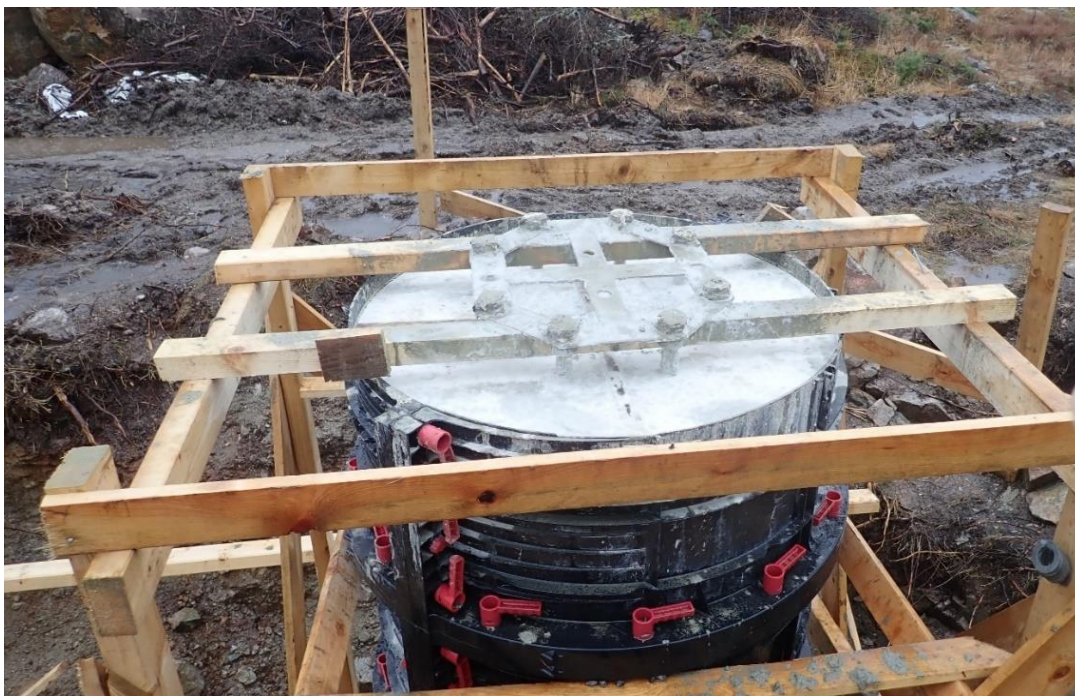
Figur 2: Mastepunkt 49, dagen etter uhellet. Fundamentet var da støpt ferdig. Foto: SHK

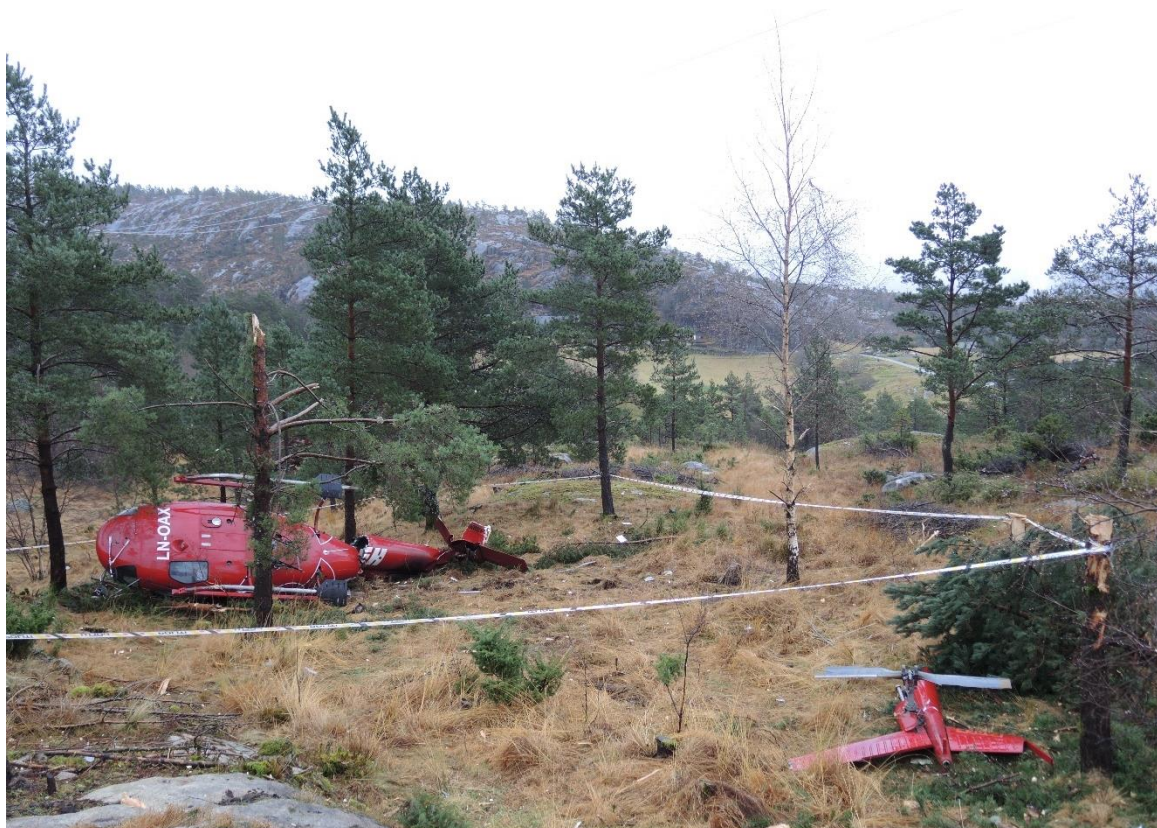
Helikopterets hovedrotor kuttet noen trær før helikopteret traff bakken og ble liggende på den høyre siden ca. 50 meter fra mastepunkt 49. Hovedrotorens rotasjonsretning medførte at helikopteret på slutten fikk en vridning til venstre, se figur 3.

Figur 3: Helikopterets endelige posisjon ca. 50 meter øst for mastepunkt 49. Halerotoren med vertikalfinnen til høyre i bilde. Bilde er tatt i østlig retning og mastepunkt 49 er bak fotografen. Foto: SHK

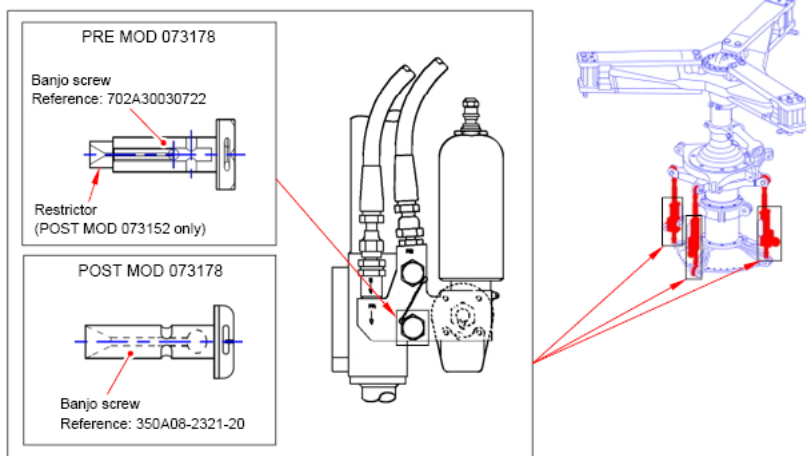
Figur 6: Bilde fra SB AS350-67-30-0001 som viser endring i konfigurasjon av banjoskruer, hvor den innvendige diameteren er redusert for å redusere følsomhet for RPC. Illustrasjon: Airbus Helicopters / SHK

Helikopterselskapet har opplyst at de hadde sjekket om konfigurasjonen på installerte servoer til LN-OAX var korrekt, men at servoinstallasjonen ikke var oppgradert i henhold til mod 073221. Mod 073221 (AS350-67.00.41) var frivillig å installere i helikopteret.

I 2018 publiserte Airbus SB AS350-67.00.69 Main Servo Controls, Installation and verification of banjo screws with built-in restrictor. Årsaken til SB var at det kunne monteres feil type banjokruser og at dette kunne medføre redusert komfort for flygere. SB var anbefalt, men ikke påbudt fra Airbus Helicopters. Eiere og operatører ble anbefalt å sjekke at servoens konfigurasjon var korrekt. Airbus anbefalte samtidig at operatøren oppgraderte servoinstallasjonen i henhold til mod 073221 (SB AS350-67.00.41) eller Mod 073178, banjokruser med redusert tverrsnitt, se figur 6.

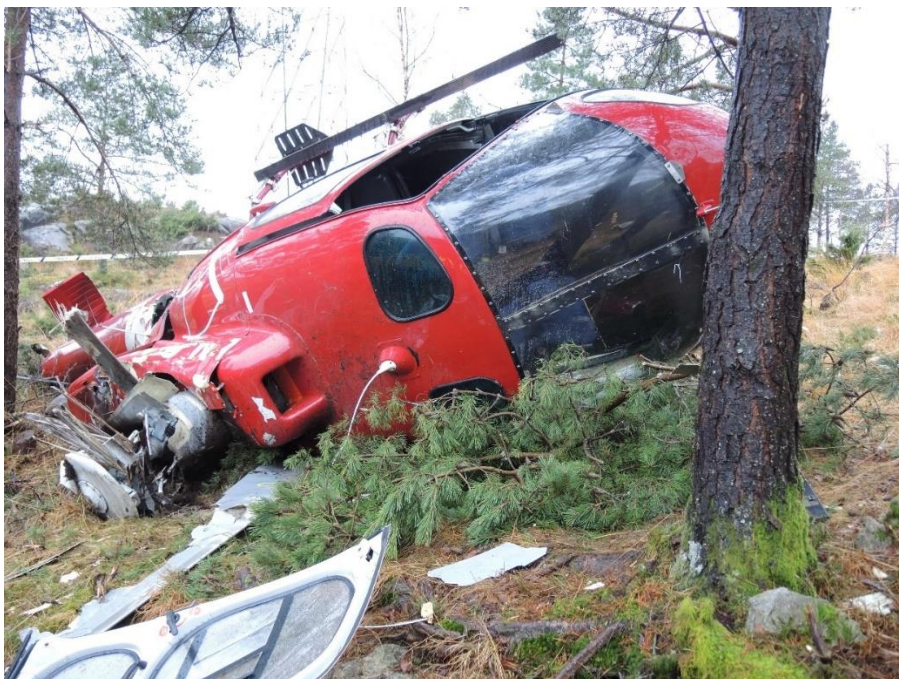
Helikoptervraket ble liggende på høyre side, relativt samlet. Helikopterets kabin var fortsatt intakt, mens halepartiet hadde blitt delt i tre deler. De to fremste partiene av halepartiet hang fast i helikopteret via en hydraulikkslange og deler av halebommens struktur. Halens bakre del, inkludert vertikalfinnen og halerotorgirboksen med halerotor, ble funnet ca. 13 meter sydvest for hovedvraket, se figur 3.

Hovedrotoren med tre rotorblad, hydrauliske servoer og rotorhode ble ødelagt etter sammenstøtet med trærne og bakken. Et av rotorbladene endte opp kveilet rundt hovedrotorakselen, se figur 12. De resterende rotorbladene ble funnet ved vraket med store skader. Helikopterets halerotorblader satt fortsatt fast på halerotorgirboksen og hadde skader av ulikt omfang.

Figur 12: Helikoptervraket sett mot sydvest. Det ene rotorbladet har blitt kveilet rundt rotormasten. Foto: SHK

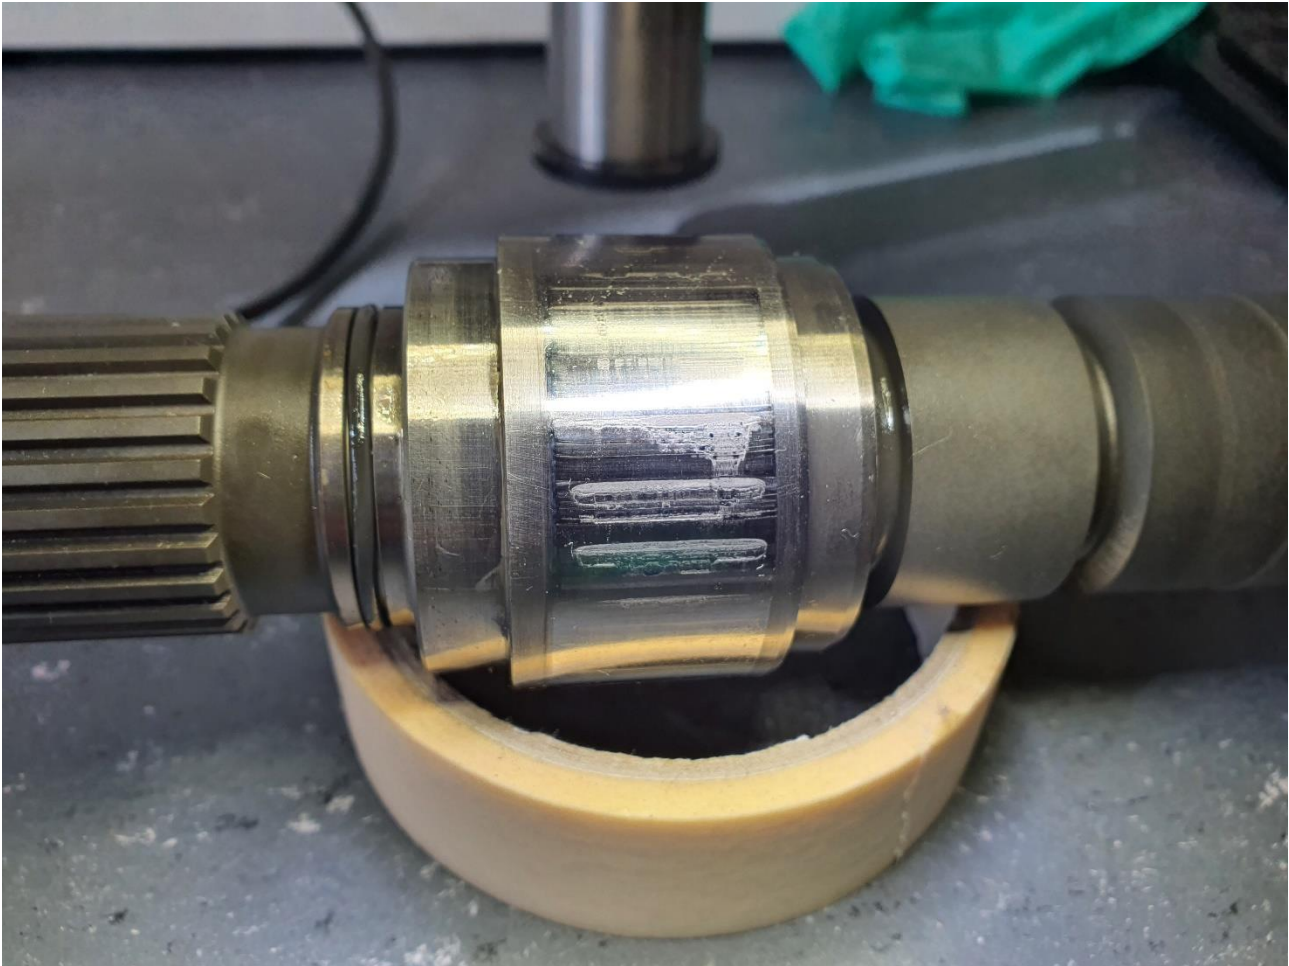
Motorens elektroniske kontrollenhet (DECU) og motorens Free wheel Shaft, se figur 14, ble demontert og sendt til motorprodusenten, Safran Helicopter Engines for inspeksjon sammen med SHK og BEA. Data fra DECU og merker på Free Wheel Shaft viser at motoren leverte kraft til hovedgirboksen da rotorsystemet ble bremsset opp som følge av ulykken.

*Figur 14: Merker på helikopterets Free Wheel Shaft. Skadene på Free Wheel Shaft er typiske dersom helikopterets rotorsystem treffer en gjenstand samtidig som motoren leverer kraft til helikoptrets girkasse. Foto: SHK*

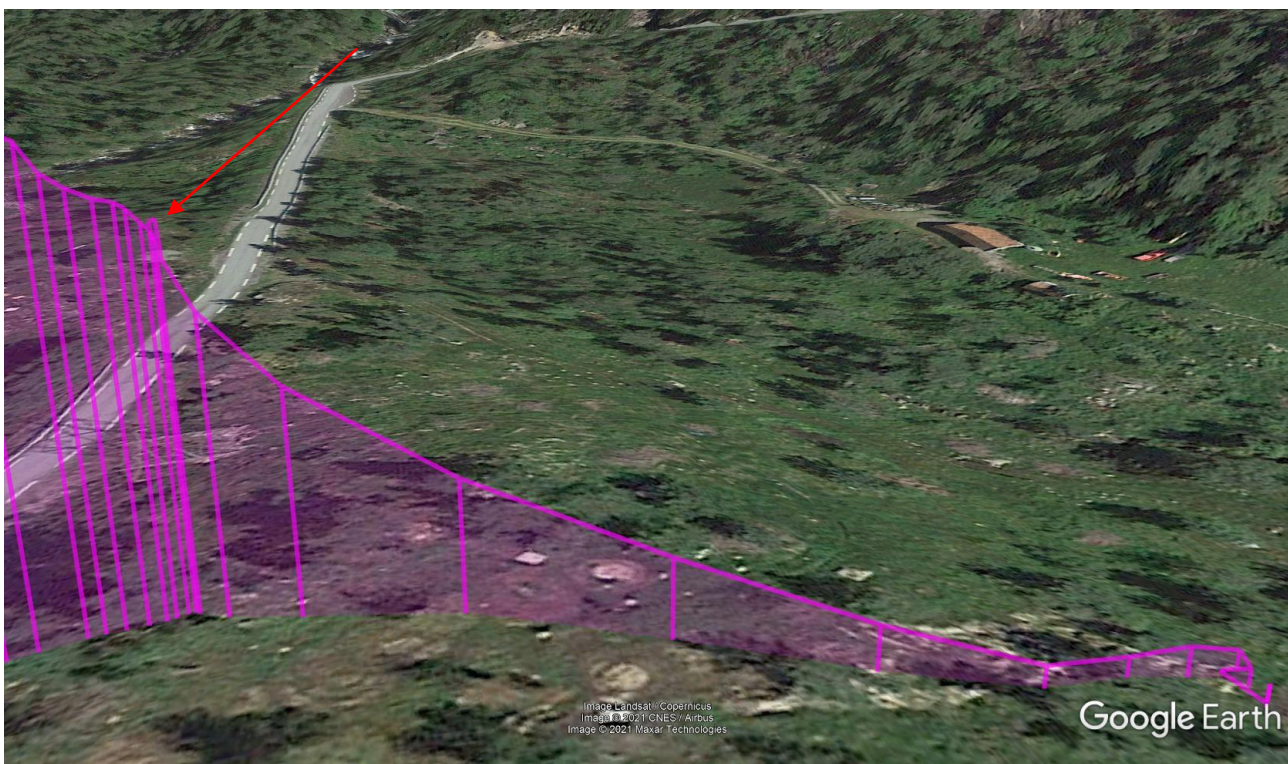
Figur 16: Illustrasjonen viser helikopterets siste bevegelser og havaripunkt. Den røde pilen angir en vertikal bevegelse rett over mastepunkt 49. Tidspunktet mellom hver vertikal referanselinje utgjør ett sekund. De siste fire sekundene er vurdert som upålitelige. Kilde: Air Navigation Pro / Google Earth / SHK
