RAPPORT LUFTFART 2025/02

***Luftfartsulykke ved Rytterholmene i
Kragerø kommune, Telemark 10. juni 2024
med De Havilland DHC-2, LN-NCC***

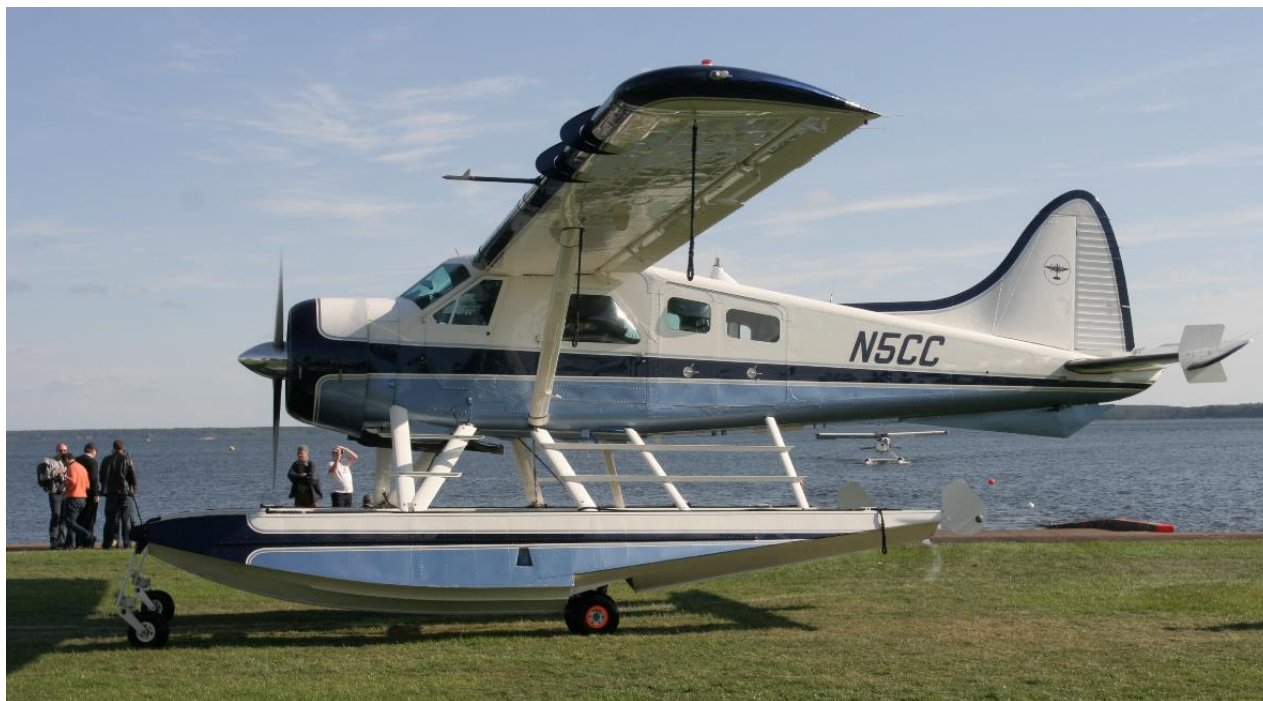
Figur 1: LN-NCC med hjulene utfelt. Foto: Fartøysjef

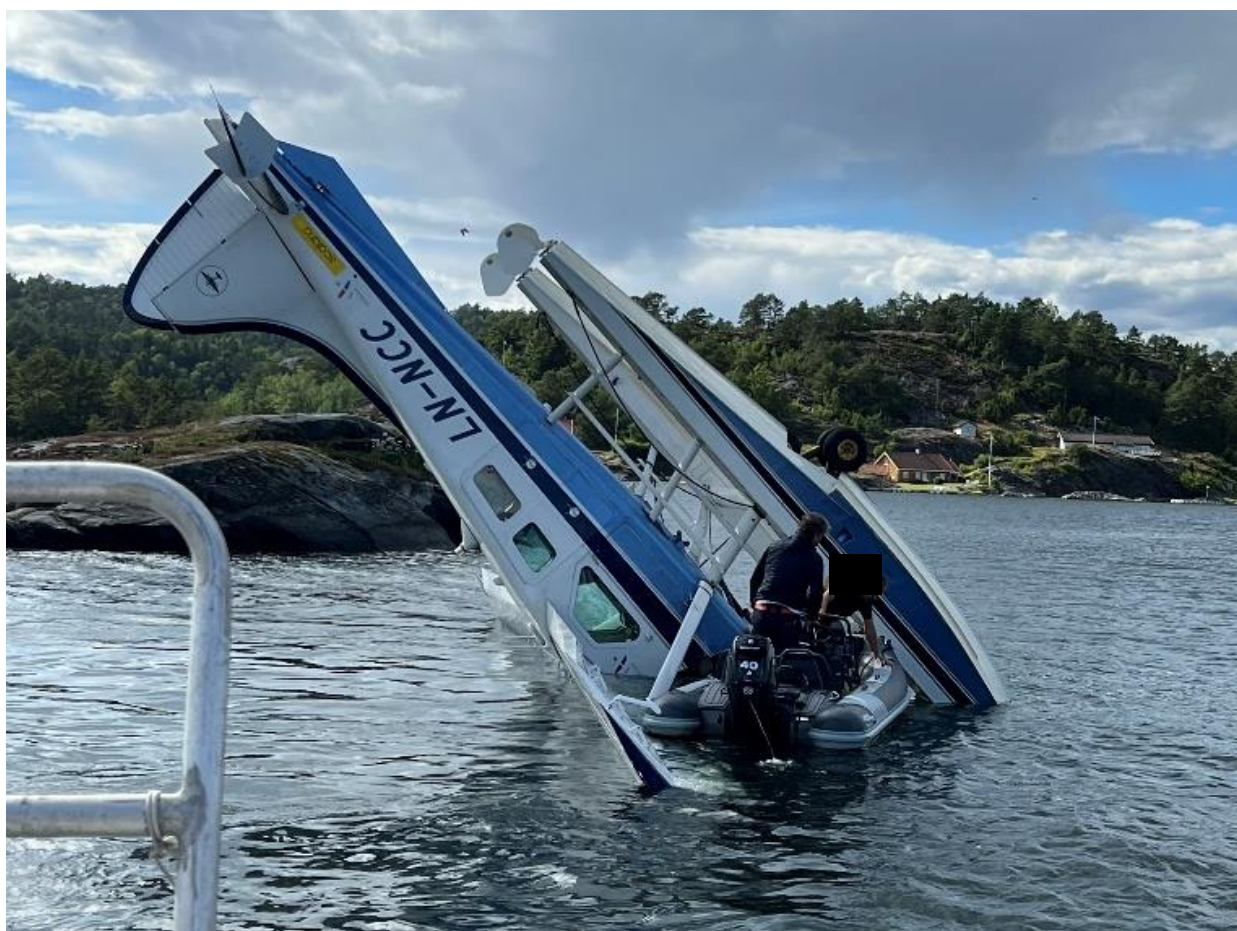
Fartøysjefen satte opp for landing mot syd med en indikert innflygningshastighet på ca. 50 kt. Han vurderte landingshastigheten til ca. 45 kt, og med 10 kt vind imot var reell bakkehastighet ned mot 35 kt. Ifølge fartøysjefen virket siste del av landingen normal helt til flyet var ca. en halv meter over det han opplevde som normal høyde for touchdown. Da merket han at det bremsset voldsomt, og han forstod umiddelbart at det skyldtes hjulene. Flyet fortsatte den raske oppbremsingen og i et øyeblikk trodde at han at flyet ville unngå å slå rundt, men helt mot slutten av oppbremsingen slo flyet over og endte opp nesten på ryggen, se figur 2.

Figur 2: LN-NCC kort tid etter landing idet fartøysjefen blir hjulpet over i en lettått. Foto: Vitne

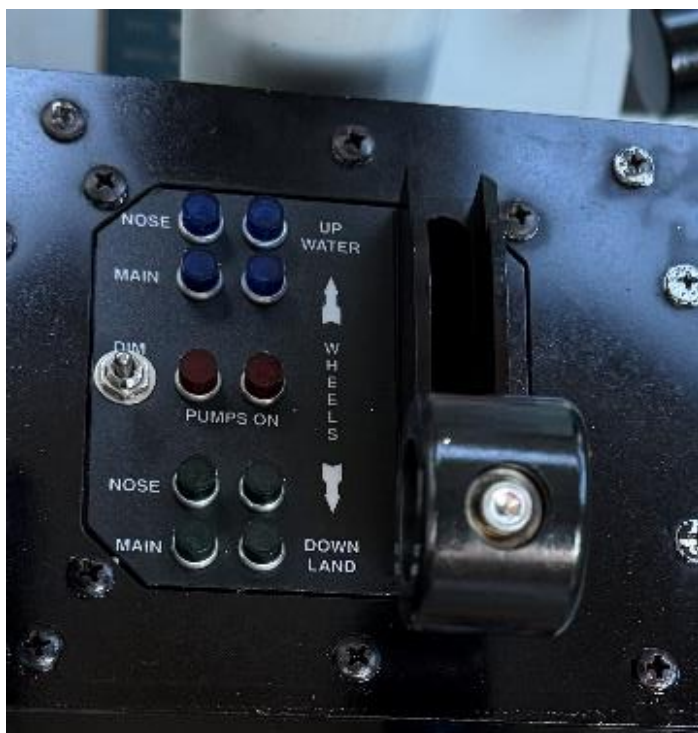
LN-NCC er et fly av typen De Havilland Canada DHC-2 Beaver, et enmotors propelldrivet STOL-fly². Flyet er utstyrt med amfibieflottører med opptrekkbart hjulunderstell. Hjulhåndtaket på LN-NCC er plassert på venstre side av midtkonsollen bak kontrollstikka. Håndtaket beveges fram for å ta hjulene opp eller helt tilbake for å sette hulene ned. Det må løftes ut av et hakk for å kunne beveges. Er hjulene nede lyser fire grønne lys på panelet, og er det oppe lyser fire blå lys. I tillegg står det en tekst med «UP - WATER» eller «DOWN - LAND». På instrumentpanelet foran piloten på venstre side, er det et identisk panel med de samme lysene.

Figur 3: Håndtak og indikasjonsllys til hjulunderstellet på centerpedestalen på LN-NCC. Foto: SHK
