Gitt februar 2025

# RAPPORT LUFTFART 2025/03

***Alvorleg luftfartshending på Skjetten  
i Akershus 20. januar 2024 med  
Aquila AT01, LN-NRC***

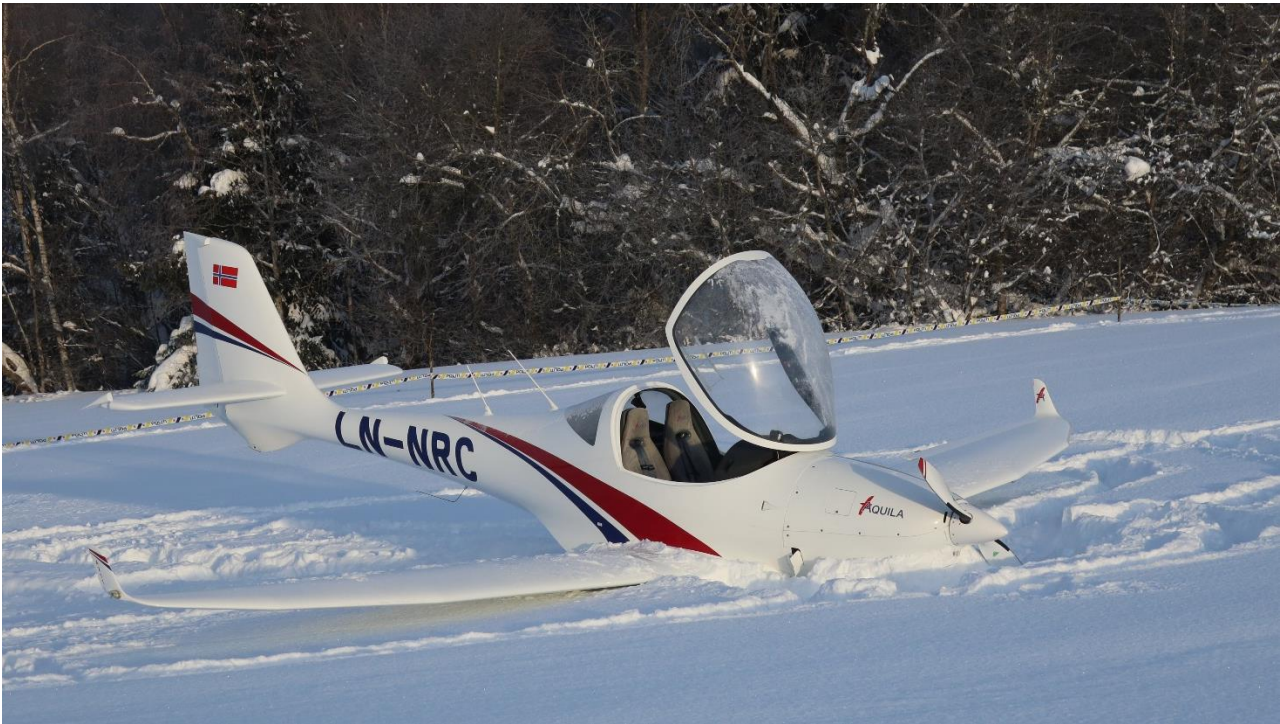
Figur 2: LN-NRC på jordet etter naudlandinga. Foto: SHK

Då motoren stoppa ca. 250 fot over bakken, fekk flygaren avgrensa handlingsrom for å manøvrere. Havarikommisjonen meiner flygaren handla rett, og det var eit svært klokt val å lande på det jordet flygaren valde.

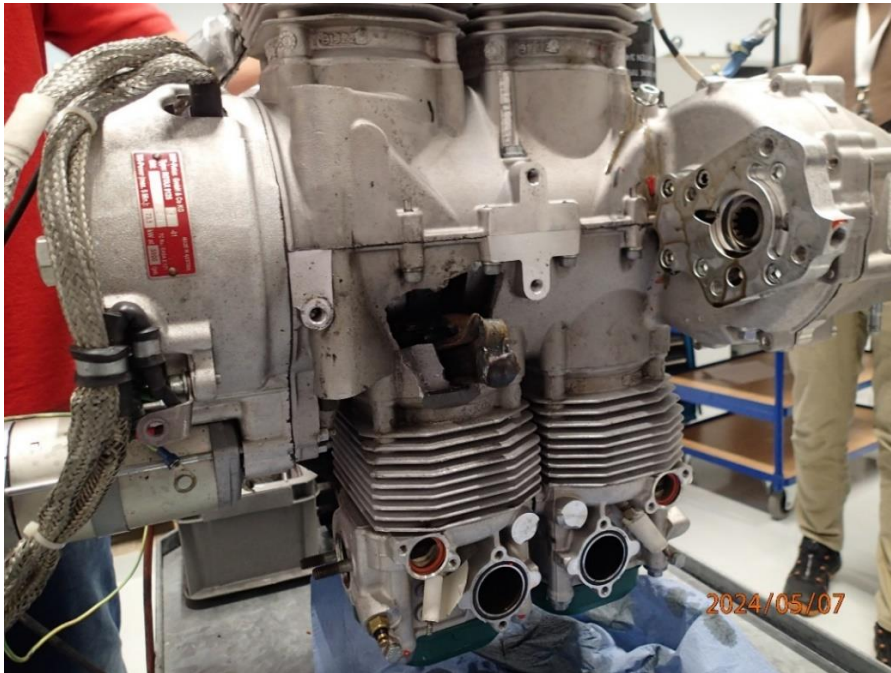
Undersøkinga starta med å verifisere at den forseгла pakken ikkje hadde blitt opna. Motoren blei deretter montert i eit motorstativ. Ved visuell inspeksjon blei det raskt konstatert at råde nummer tre hadde slått seg gjennom veivhuset, sjå figur 3. Vidare demontering viste at rådelager to og tre hadde feila og hadde tydelege teikn på varmgang, sjå figur 4 og figur 5.

Figur 3: Råden til sylinder tre som har slått seg gjennom veivhuset. Foto: Rotax/SHK

Undersøkinga av motoren viste at to rådelager hadde alvorlege skadar. Begge rådelagera hadde blitt så skadde at dei delte seg, og enden på råde tre blei slått ut gjennom veivhuset. Dette medførte momentant ein stans av motoren. Havarikommisjonen og motorprodusenten Rotax er samde om at skadane på rådelagera kjem av mangel på oljesmøring.

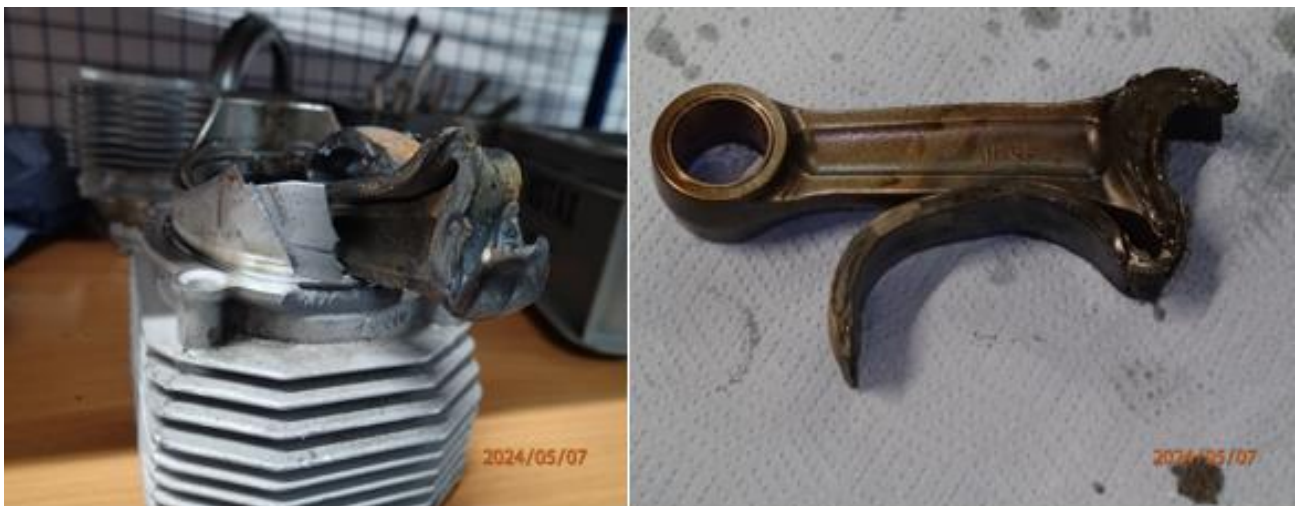
Figur 4: Råde tre og to som hadde feila. Foto: Rotax/SHK

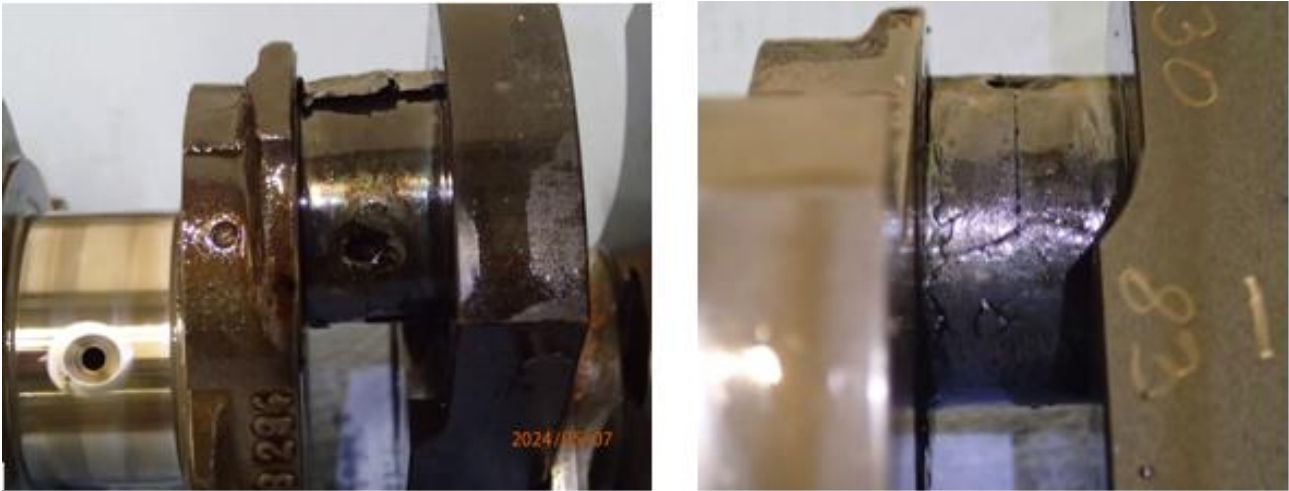
Figur 5: Nærbilete av rådelager tre og to med tydelege teikn til varmgang. Foto: Rotax/SHK

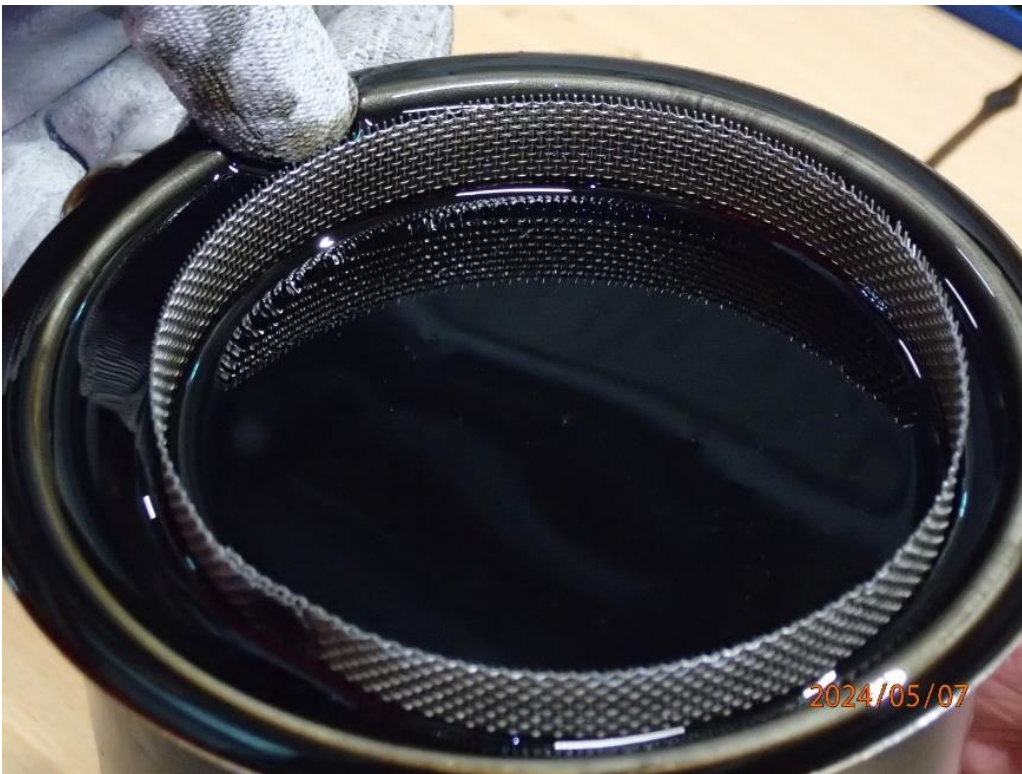
Oljepumpa og oljefilteret til motoren blei inspisert. Det var ingen partiklar i oljefilteret, og oljepumpa hadde ikkje teikn på funksjonssvikt eller skadar. Det var mindre olje i veivhuset enn forventa, men det var ingen teikn til oljelekkasje. Inspeksjon av oljetanken viste at han var heilt full og inneheldt 3 liter olje, sjå figur 6. Motoren skal ha mellom 2,55 og 3 liter olje. Det blei ikkje funne nokon innvendige blokkeringar av slangen mellom oljetanken og oljekjøleren eller slangen frå oljekjøleren til oljepumpa. Oljekjøleren hadde ingen teikn til indre blokkeringar.

Figur 6: Oljetanken blei funnen heilt full. Foto: Rotax/SHK

Under inspeksjonen av motoren blei det ikkje funne feil ved oljesystemet til motoren. Den totale oljemengda som blei funnen, svarer til maksimum av normal kapasitet. At oljetanken var full, peikar mot at oljen ikkje har sirkulert som forventa, og at problemet ligg mellom oljetanken og oljepumpa, ref. figur 7. Havarikommisjonen ser det som sannsynleg at ein kombinasjon av utforminga av oljesystemet og forvarmesystemet skapte ein situasjon der motoren fekk nok olje då han gjekk på tomgang og under motorsjekk, men ikkje då motoren gjekk på høgt turtal under avgang.

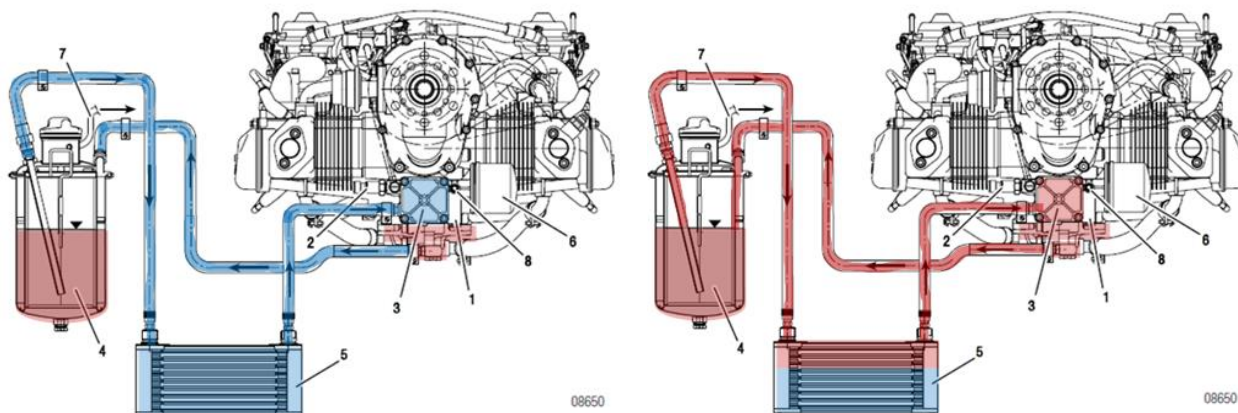
Figur 12 : Situasjonen før oppstart. Blått er kald olje, raudt er varm olje. Illustrasjon: Rotax/SHK

Figur 13: Mogleg situasjon etter oppstart. Blått er kald olje, raudt er varm olje. Illustrasjon: Rotax/SHK

Havarikommisjonen meiner at dette kjem av at oljekjølarer var full av svært kaldt olje. Etter oppstart og varmkøyring ville varmare olje byrje å sirkulere som vist i figur 13. Oppvarma olje ville sirkulere gjennom slangar, øvre del av oljekjølarer og inn i huset med oljepumpa og temperatur- og trykklølar. Oljetrykket kunne då vere som forventa og oljetemperaturen liggje over minimum for avgang. Sidan oljepumpa blir driven direkte av kamakselen, vil rotasjonsfarten stige vesentleg når motorkrafta aukar under avgang. Pumpa måtte då suge vesentleg større volum olje frå oljetanken og vidare gjennom den kalde oljekjølarer. Havarikommisjonen meiner det er sannsynleg at undertrykket som då oppstod, medførte kavitasjon og luft i oljepumpa. Dette ville i vesentleg grad redusere moglegheitene til oljepumpa til å levere oljetrykk. Kravet til smøring er stort når motoren leverer maksimal effekt, og den byrjande turtalsreduksjonen som flygaren merka, var med stort sannsyn forårsaka av eit byrjande lagerhavari.
