RAPPORT

LUFTFART 2025/05

***Luftfartshendelse 120 NM sørvest for
Stavanger lufthavn Sola 20. oktober 2020
med Sikorsky S-92A, LN-OMI, operert av
Bristow Norway AS***

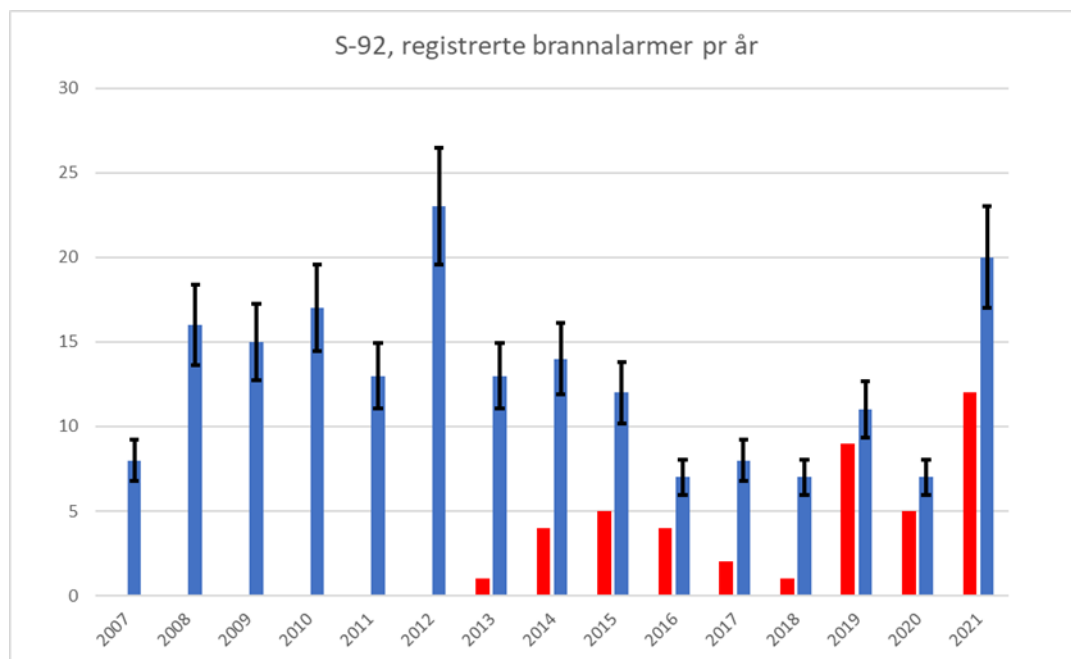
Systemet i S-92 har gitt flere falske varsler. SHK har fått oversendt oversikt over antall brannvarsler for helikoptertypen som har blitt registrert i Luftfartstilsynets nasjonale database, og antall varsler som har blitt registrert av Bristow, se figur 4. Luftfartstilsynets tall omfatter begge operatørene av S-92 i Norge i perioden 2007 til 2021. Søket i databasen er foretatt for rapporter som gjelder S-92 og som inneholder minst ett av følgende ord: *fire*, *brann*, *false* eller *alarm*. Luftfartstilsynet oppgir at det kan være inntil 15 % usikkerhet knyttet til tallene, siden søket ikke har blitt manuelt kontrollert.

Figur 4: Falske brannvarsler på S-92 registrert av henholdsvis Luftfartstilsynet (blå søyler) og Bristow (røde søyler). Luftfartstilsynets antall er også markert med inntil 15 % usikkerhet (svarte streker). Kilde: Luftfartstilsynet, Bristow og SHK

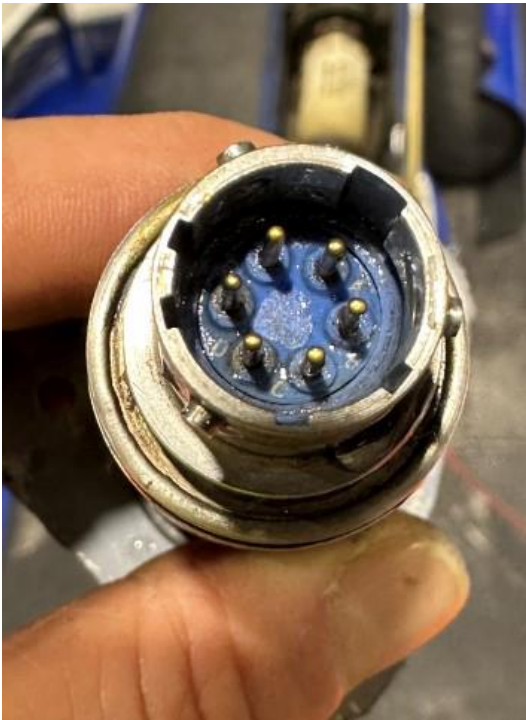
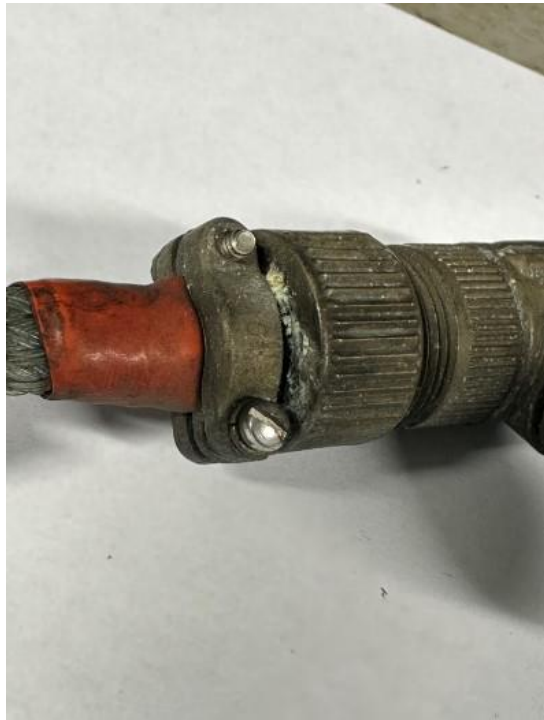
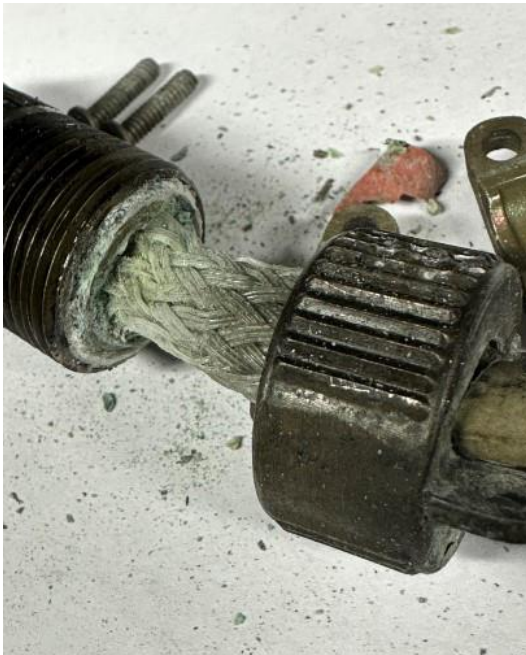
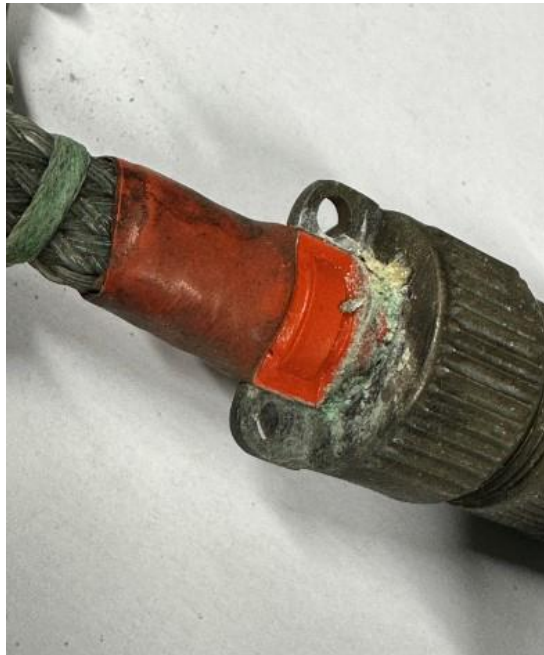
Etter hendelsen har Bristow Norway undersøkt elektriske kontakter i brannvarslingssystemet på selskapets helikoptre. Det har da blitt funnet noe korrosjon. Operatøren mener at antall falske varsler har gått ned på helikoptrene der korrosjonspåvirkede detaljer har blitt skiftet ut. Eksempler på korrosjonspåvirkede detaljer er vist nedenfor i figur 5.

Figur 5: Eksempler på korrosjon funnet på kontakter i brannvarslingssystemet på S-92 hos Bristow.
Foto: Bristow Norway / SHK

Basert på funn av korrosjon på flere av operatørens S-92 helikoptre, er det grunn til å tro at også det aktuelle falske varselet skyldtes korrosjon på detektorene og tilhørende kontakter. Dette kan imidlertid ikke fastslås siden detektorene ikke ble undersøkt eller testet. Generelt kan korrosjon bli et tema for luftfartøy som flyr nært saltvann.
