# RAPPORT

LUFTFART 2025/09

***Luftfartsulykke på Susenfjellet i  
Hattfjelldal kommune, Nordland fylke  
4. september 2024 med Bell 206L1,  
SE-JPB, operert av Arctic Air AB***

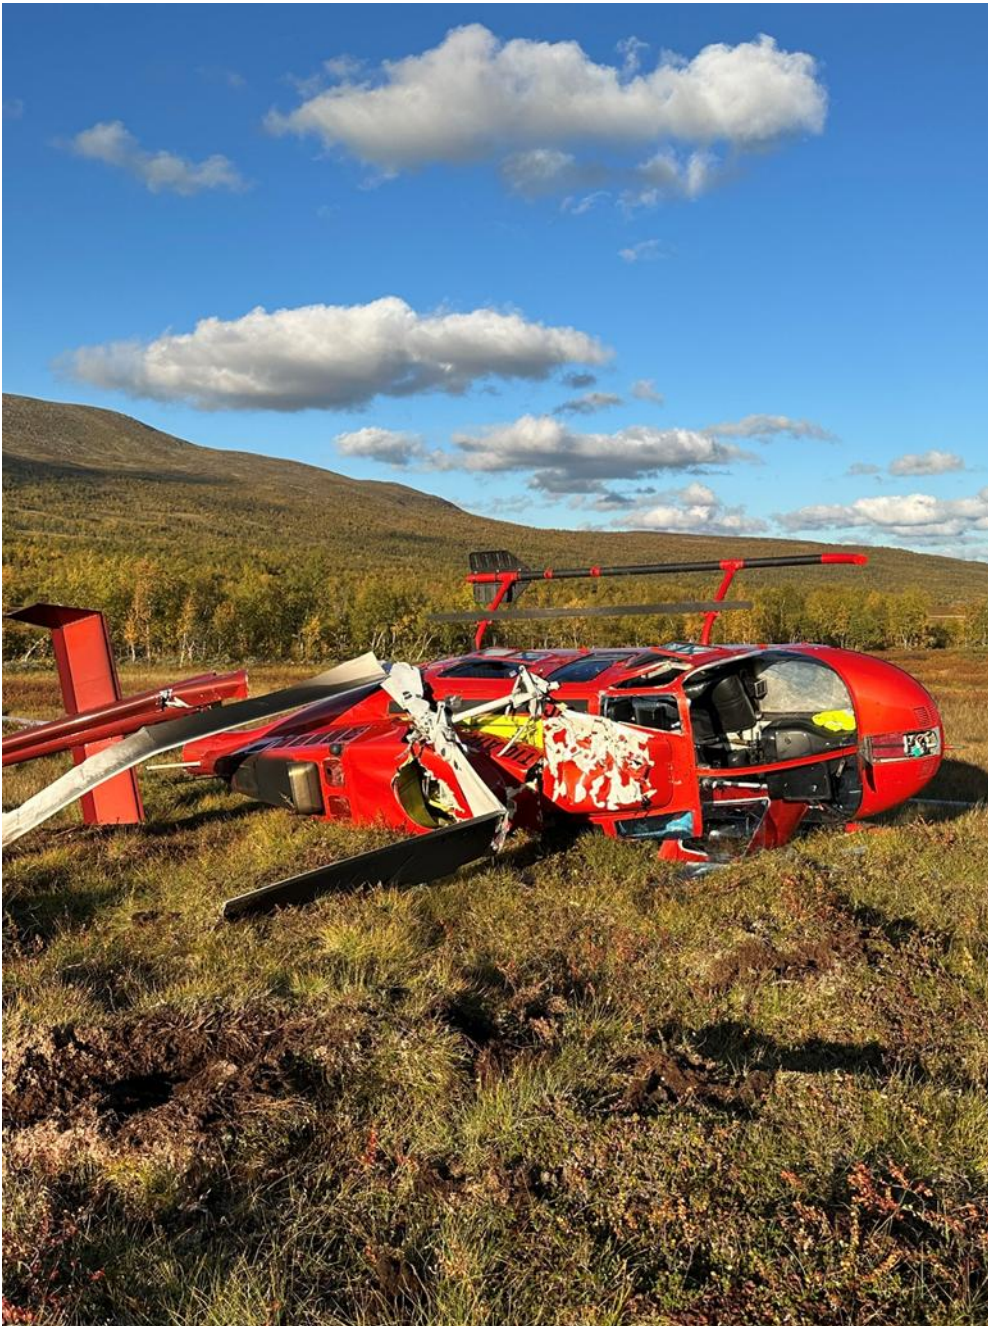
Plutselig merket fartøysjefen at bakre del av høyre meie tok ned i bakken tidligere enn han hadde forventet. Helikopterets meie traff bakken, noe som medførte at helikopteret krenget over til venstre med nesen på helikopteret nedover. Den plutselige rotasjonen av kabinen over til venstre, gjorde at fartøysjefen dro cyclic markant over til høyre samtidig som han løftet collective. Helikopteret tippet dermed tilbake og over til høyre. Da fartøysjefen registrerte at helikopteret hadde tippet over 30 grader til høyre, var dette over kritisk vinkel for helikopteret, og det var ikke lenger mulig å få helikopteret tilbake på meiene. Han ga fullt venstre utslag på cyclic og senket collective, men dette hjalp ikke. Helikopteret tippet videre over på høyre side, begge hovedrotorbladene slo ned i bakken og rotormasten knakk. Se figur 3.

Figur 3: Helikopteret fikk skader på blant annet hovedrotor, rotormast, frontvinduer og halebom. Foto: SHK

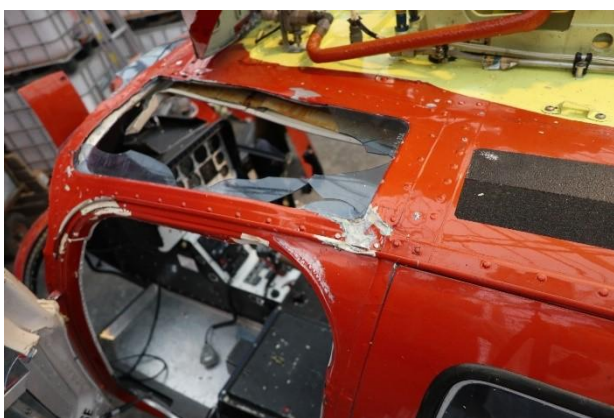
Helikopteret tippet over på høyre side, begge hovedrotorblader slo ned i bakken, rotormasten knakk, halebommen knakk og det ble skader i helikopterets takkonstruksjon (se figur 6 og 7).

Figur 6: Skader på øvre del av dørkarmen etter rotormast. Foto: SHK

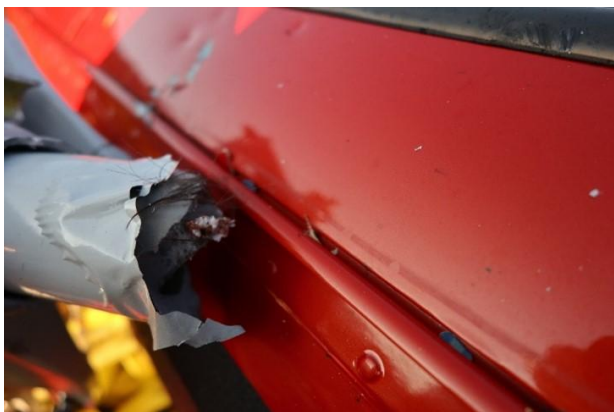
Undersøkelser av bruddflaten på hovedrotormasten, indikerer at masten har vært inne i cockpit umiddelbart etter havariet, berørt venstre del av hodet til TS, og deretter blitt liggende på utsiden av cockpit med hår fra hans hode på bruddflaten (se figur 8).

Figur 8: Bruddflate på rotormasten med menneskehår. Foto: SHK

Rotormasten brakk, og Havarikommisjonen fant menneskehår på enden. Det antas dermed at hodeskadene til TS ble påført da rotormasten kom inn i helikopterkabinen. Havarikommisjonen vil derfor hevde at det kun var flaks som gjorde at hodeskadene TS ble påført ikke fikk fatale følger.

Det ble ikke brukt hjelm ved flygningen. I dette tilfellet ville hjelm med stor sannsynlighet redusert skadeomfanget og gitt en mer solid sikkerhetsbarriere.

- Alle piloter og TS benytter nå hjelm.
- Samtlige helikoptre skal alltid medbringe overlevelsesutstyr ved flygning i ugjestmilde områder.
