# RAPPORT LUFTFART 2025/10

***Alvorlig luftfartshendelse under innflygning til Svolvær lufthavn Helle 22. desember 2022, med De Havilland Aircraft of Canada Limited DHC-8-103, LN-WIP, operert av Widerøe's Flyveselskap AS***

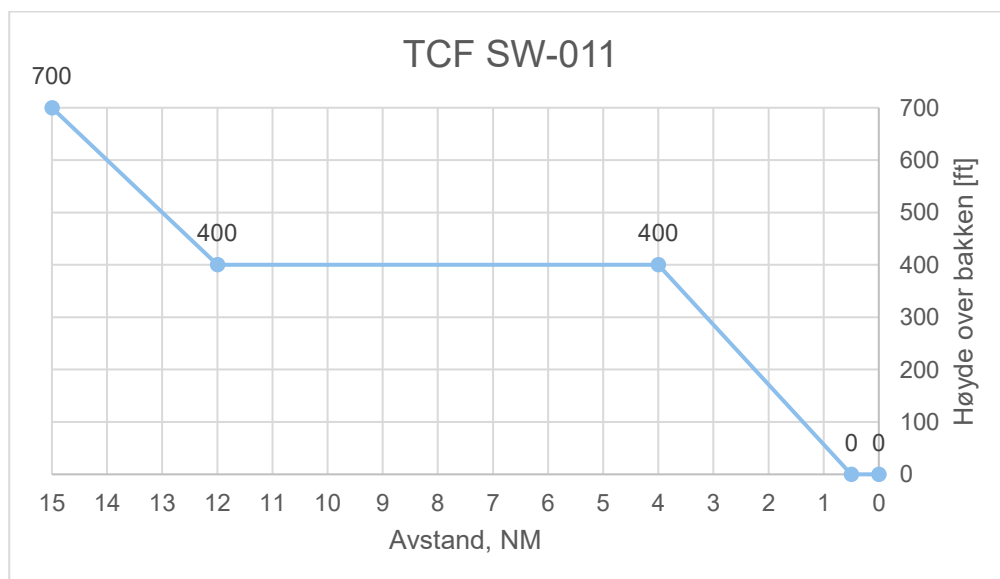
På LN-WIP EGPWS var det installert softwareversjon SW-011. I denne versjonen startet TCF profilen med en bias-faktor på 0,5 NM fra rullebaneterskelen og fulgte deretter høydeprofilen som vist i figur 4.

Figur 4: TCF for SW-011. Kilde: Honeywell EGPWS Pilots guide. Graf: SHK

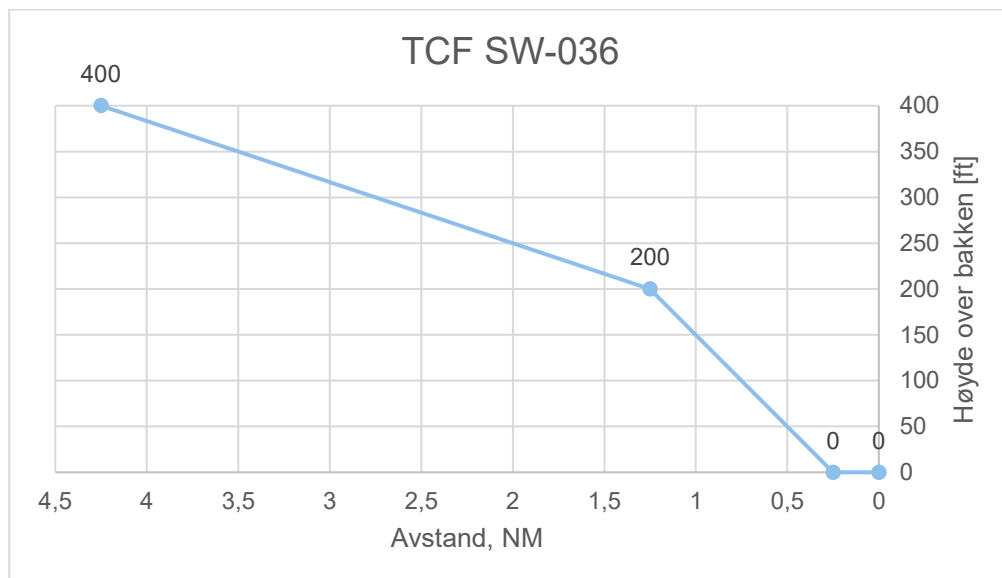
Honeywell hadde en nyere softwareversjon med betegnelse SW-036. I denne versjonen startet TCF profilen med en bias-faktor på 0,25 NM fra rullebaneterskelen og fulgte deretter høydeprofilen som angitt i figur 5. Denne nye softwareversjonen var imidlertid ikke tilgjengelig for den hardwareversjonen av EGPWS som var installert i LN-WIP eller i øvrige tilsvarende fly i Widerøes flåte på hendelsestidspunktet. EGPWS var således oppdatert med den nyeste tilgjengelig software-versjonen for den installerte hardware.

Figur 5: TCF for SW-036. Kilde: Honeywell EGPWS Pilots guide. Graf: SHK

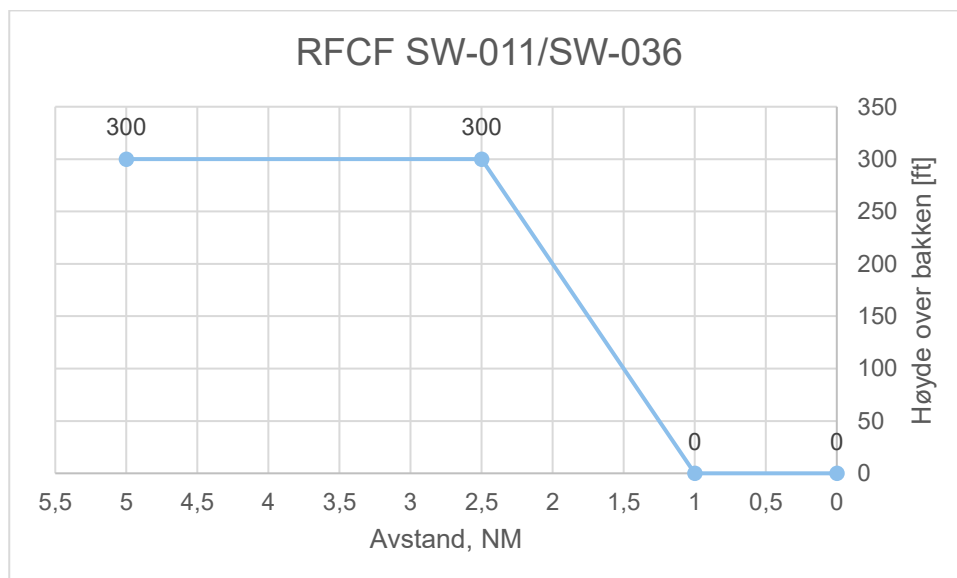
Runway Field Clearance Floor (RFCF) var en funksjon i EGPWS som var designet for å kunne identifisere en for tidlig nedstigning til en rullebane. Denne funksjonen benyttet rullebanens høyde som referanse. Både softwareversjon SW-011 og SW-036 benyttet en RFCF med høydeprofil med bias-faktor på 1 NM fra baneterskelen og fulgte høydeprofilen angitt i figur 6.

Figur 6: RFCF for SW-011 og SW-036. Kilde: Honeywell EGPWS Pilots guide. Graf: SHK

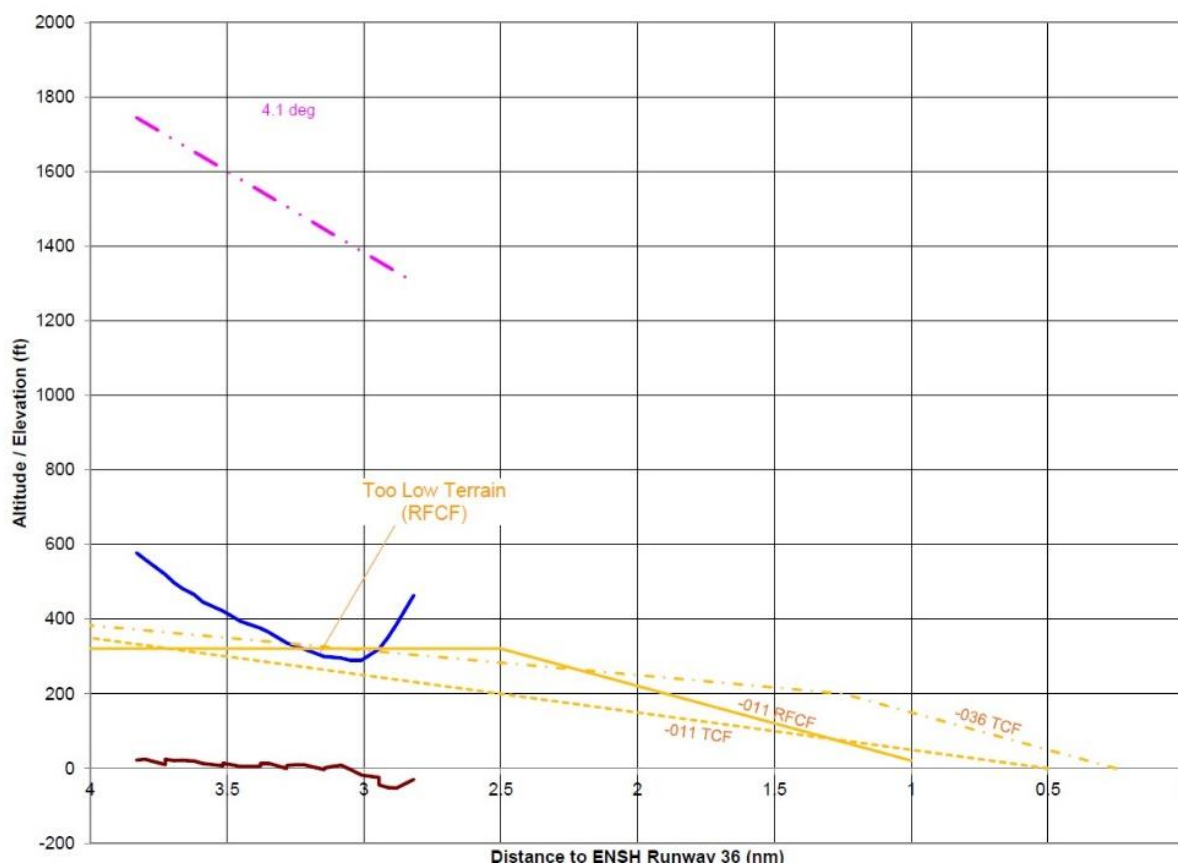
In the figure below, the following envelopes are drawn to illustrate their relationships:

- SW-011 RFCF
- SW-011 TCF
- SW-036 TCF (the envelope available in the latest software – requires a newer MK-VIII hardware)

Figur 7: Grafisk fremstilling av EGPWS loggen. Kilde: Honeywell

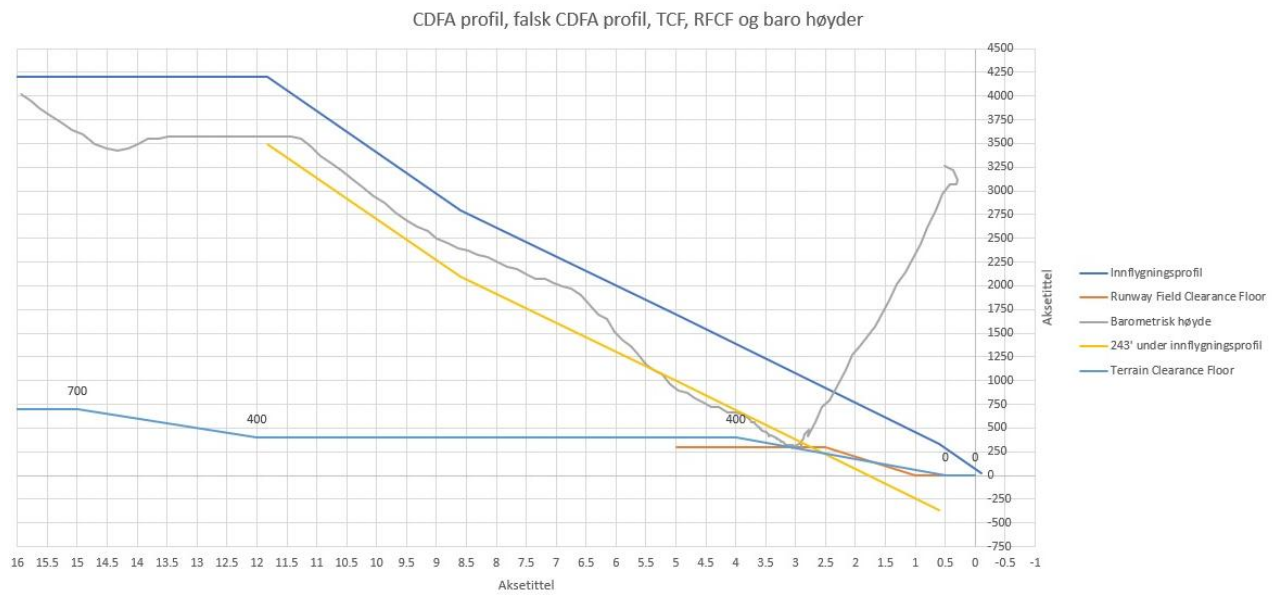
Figur 13: Grafisk fremstilling av EGPWS testing. Kilde: Widerøe. Graf: SHK

Den gule linjen representerer en innflygning 243 ft under innflygningsprofilen. Som det vises i figuren vil flyet under en slik innflygning (243 ft lavere) ikke penetrere hverken TCF eller RFCF-profilen og dermed vil ikke EGPWS gi noen varsel.
