## FORELØPIG RAPPORT AUGUST 2024

### LUFTFARTSULYKKE I SJØEN VEST FOR SOTRA, VESTLAND FYLKE 28. FEBRUAR 2024 MED SIKORSKY S-92A, LN-OIJ, OPERERT AV BRISTOW NORWAY AS

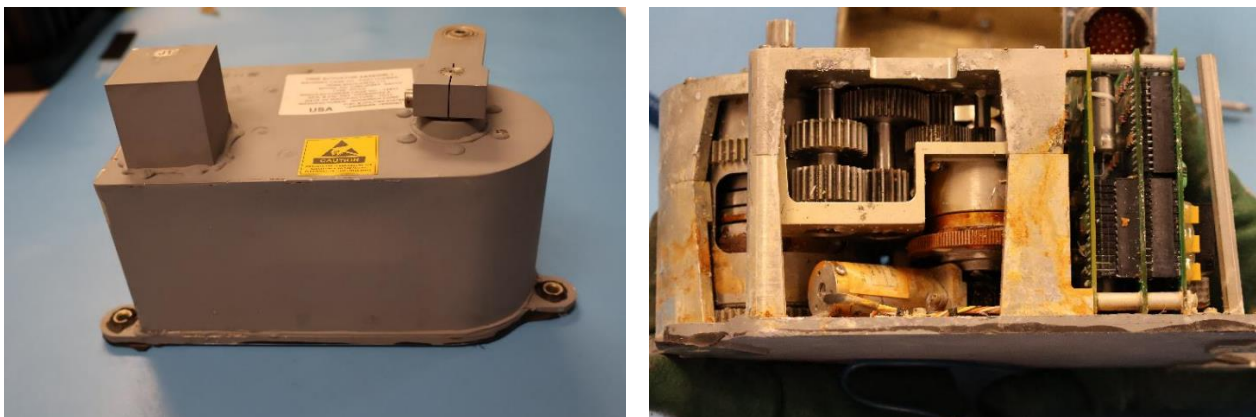
Etter grundige undersøkelser av *trim servos* i samarbeid med produsenten, den amerikanske havarikommisjonen (NTSB) og Sikorsky, ble det funnet en feil ved ett av de tre kretskortene i *pitch trim servo* (se figur 2 og 3). Denne feilen synes å kunne forklare de bevegelsene som er beskrevet i

lagrede data. Totalt 12 kretskort ble testet, tre fra hver *trim servo*. To kretskort var fysisk skadet og besto ikke testene. Ingen feil ble funnet under tester av de øvrige 9 kretskortene. Feilen i *pitch trim servo* undersøkes videre.

Figur 2: Pitch trim servoen slik den ble funnet og etter åpningen som viser de tre kretskortene. Foto: Collins Aerospace/SHK

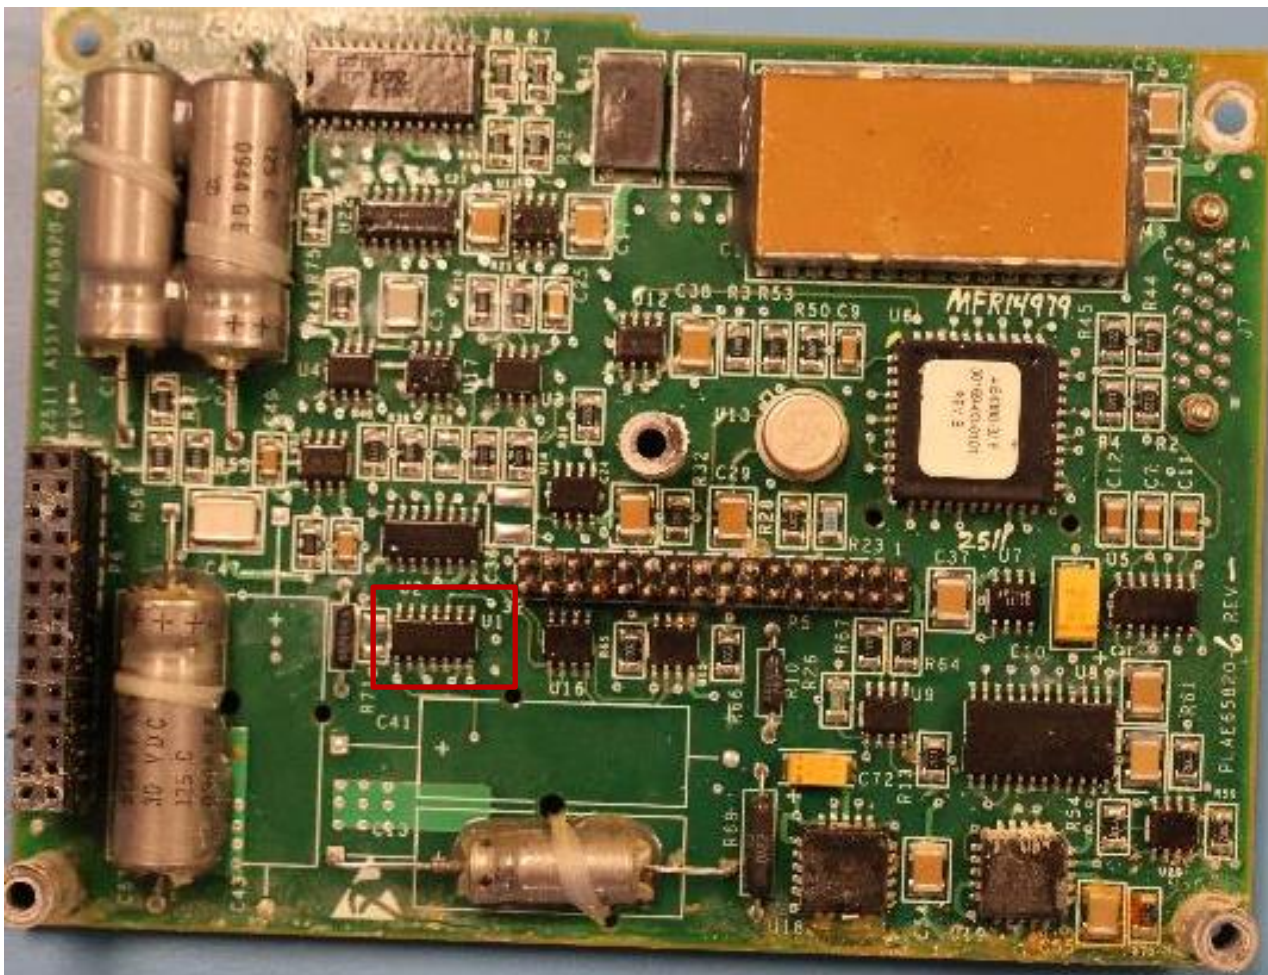
Figur 3: Kretskortet med komponenten som feilet innrammet i rødt. Foto: Collins Aerospace/SHK

Statens havarikommisjon tilrår derfor at Sikorsky Aircraft Corporation umiddelbart sørger for at forventede verdier ved flygning med autopilot gjøres kjent for alle operatører, og at verdiene inkluderes i relevante håndbøker fra Sikorsky.
