Presentasjon av havarikommisjonens rapport om sjøulykken med **Federal Kivalina** - grunnstøting ved Årsundøya 6. oktober 2008

Statens havarikommisjon for transport

Dato: 4. januar 2010

Grunnstøtingen av bulkskipet Federal Kivalina

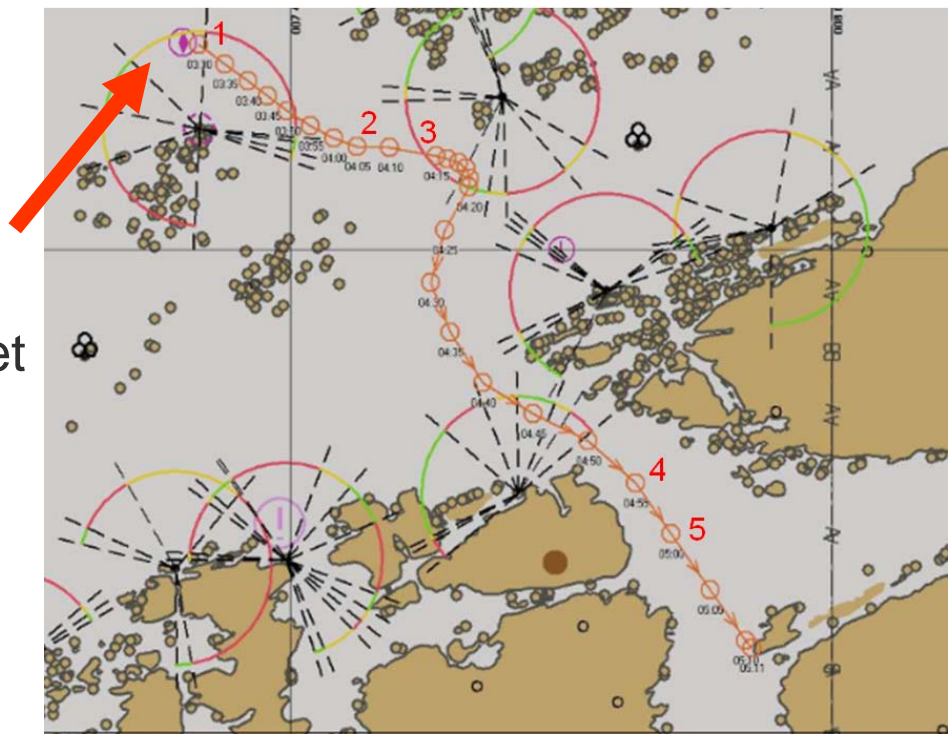
Steg 1

Skipets brobesetning hadde ikke de nødvendige navigasjonskart og seilingsplan fra losmøtestedet

Etter at de nødvendige navigasjonskartene var kommet om bord etablerte ikke brobesetningen en seilingsplan

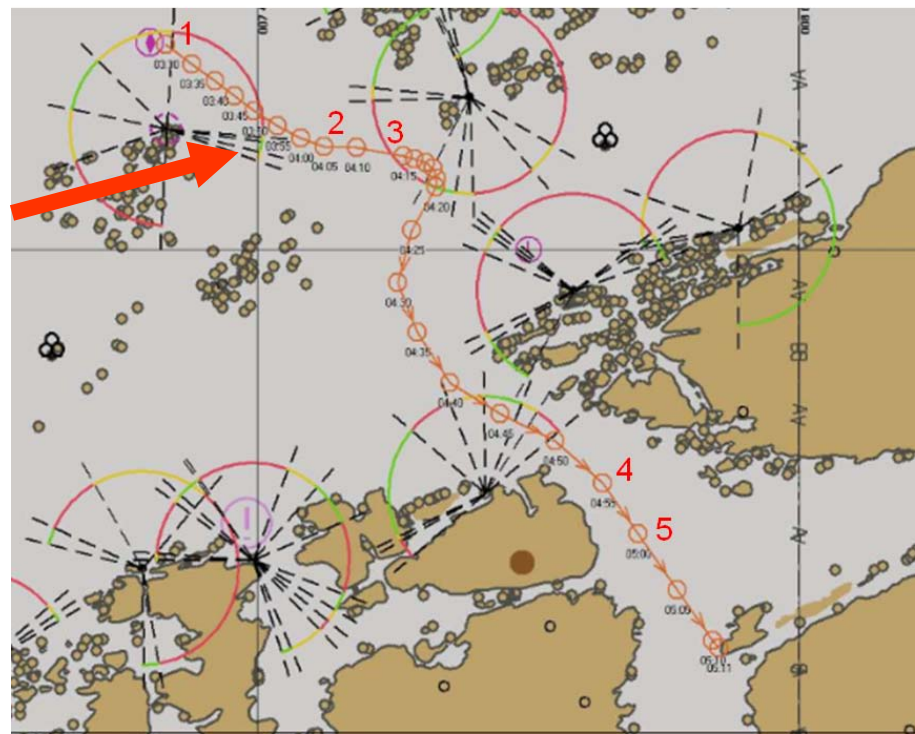
Steg 2

Mangelfull utveksling mellom losen og skipets brobesetning om planlagt seilingsrute og skipets egenskaper

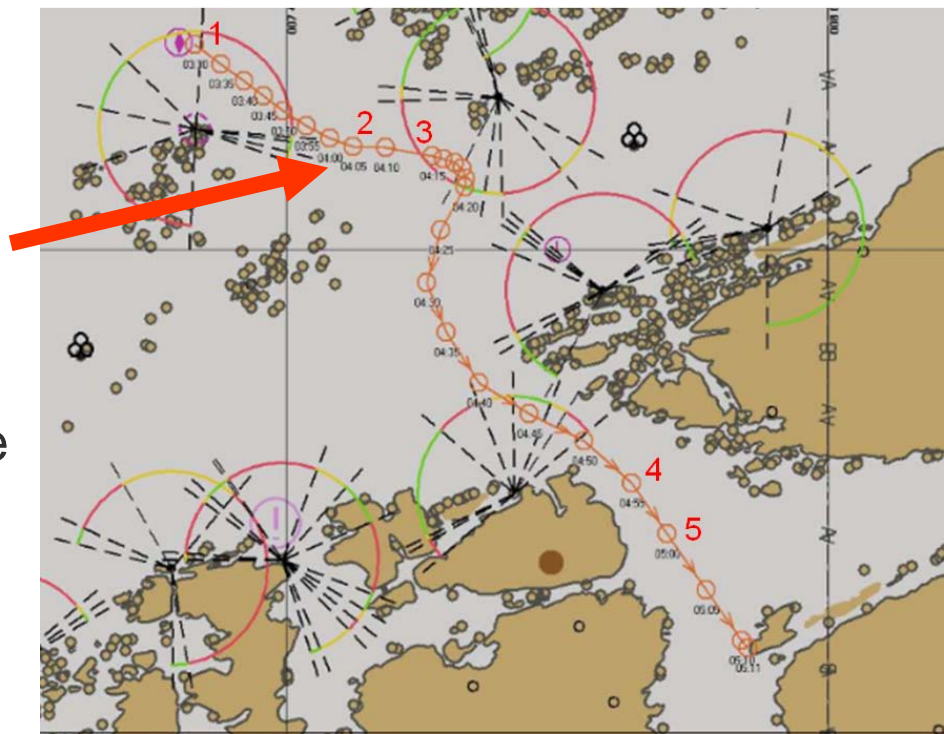
Steg 3

Skipets brobesetning deltok ikke i navigeringen etter at losen kom på broen

Dette medførte at den eneste personen på broen som utførte navigering var losen

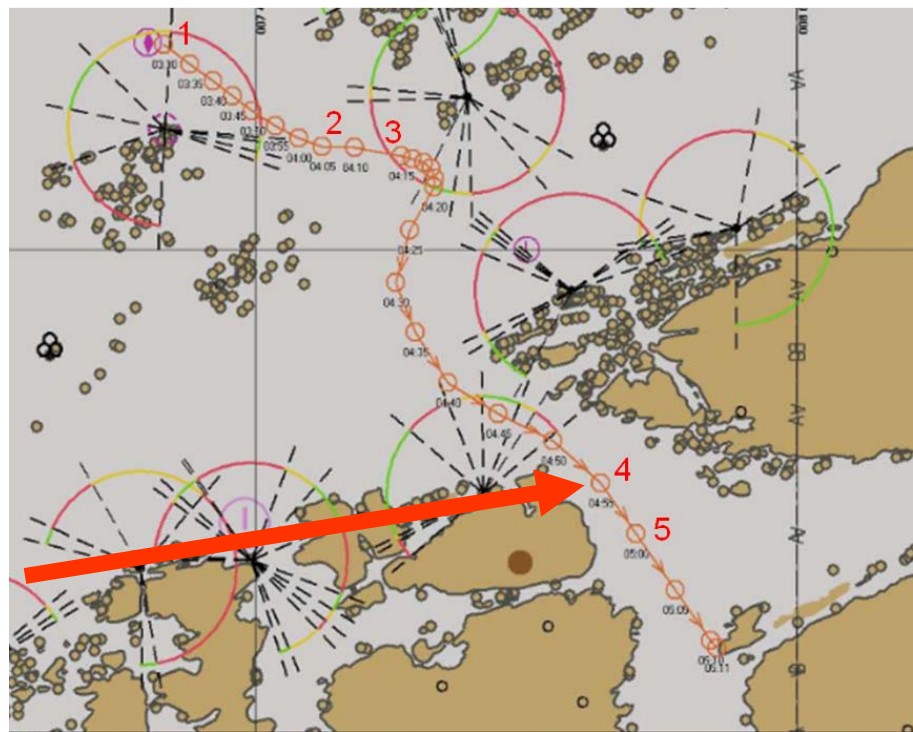
Steg 4

Da skipet hadde en dypgang på 10,7 meter og kaianleggets tillat største dybde er på 9,3 meter var det viktig å få avklart om det var for sterk vind til at det ville være forsvarlig å legge til kai

For skip av denne størrelsen er det kun ankringsplass i Freifjorden. En avgjørelse om ankring må tas i god tid før ankringsstedet

Etter at kursen var satt til å stevne lykta på Skarvberneset, ble losen opptatt med å få avklart vindforholdene ved kaianlegget og om de måtte ankre opp i påvente av bedre vær

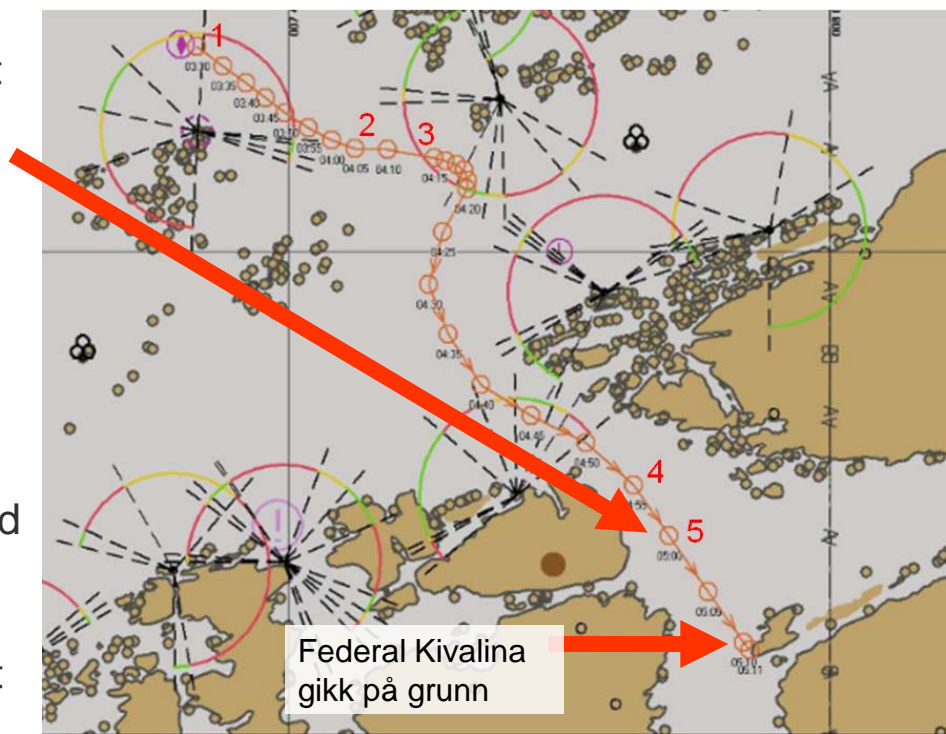
Steg 5

Det dreide losens oppmerksomhet bort fra navigeringen de siste 15 minuttene før grunnstøtingen

Det medførte til at det var ingen som utførte navigering eller kontroll av seilasen mens skipet holdt stø kurs mot Skarvbergneset

Skipets brobesetning reagerte først da skipet var cirka 300 meter fra land (tilsvarende 1,5 skipslengde)

Det var ikke tidsnok til en vellykket unnamanøver og skipet gikk på grunn i 12 knops fart

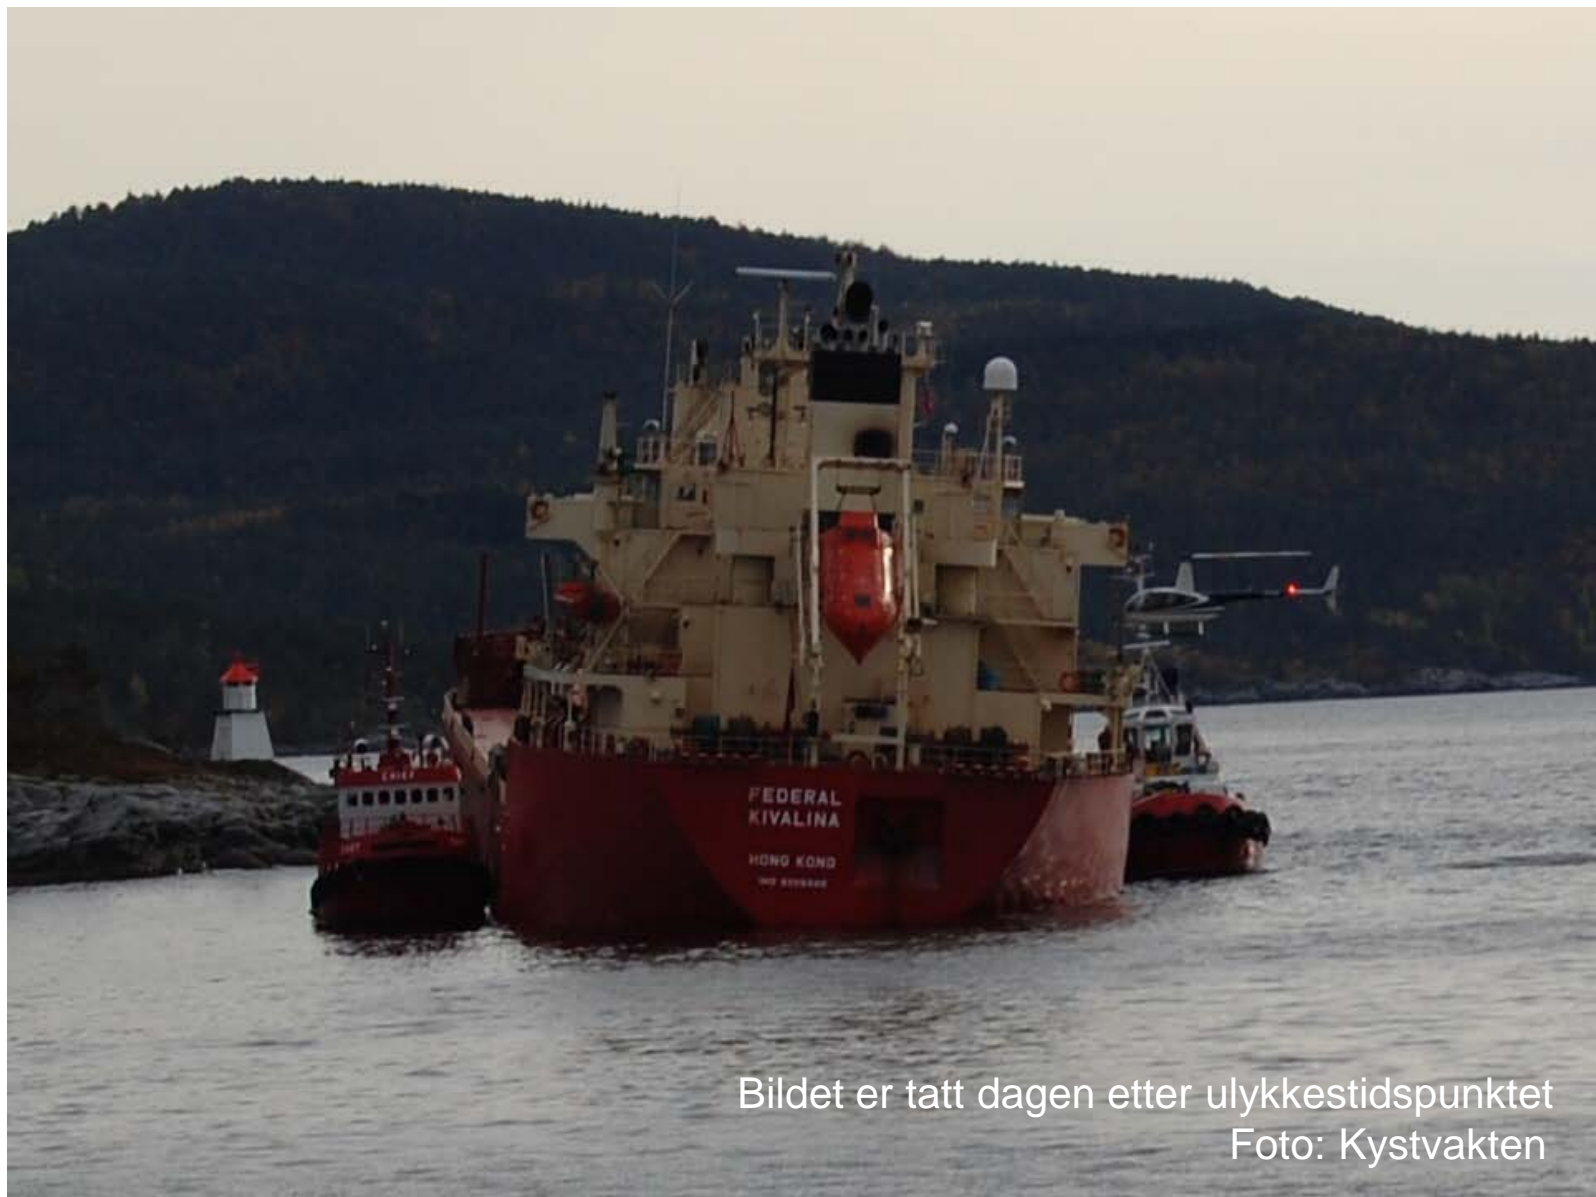
Bildet er tatt dagen etter ulykkestidspunktet
Foto: Kystvakten

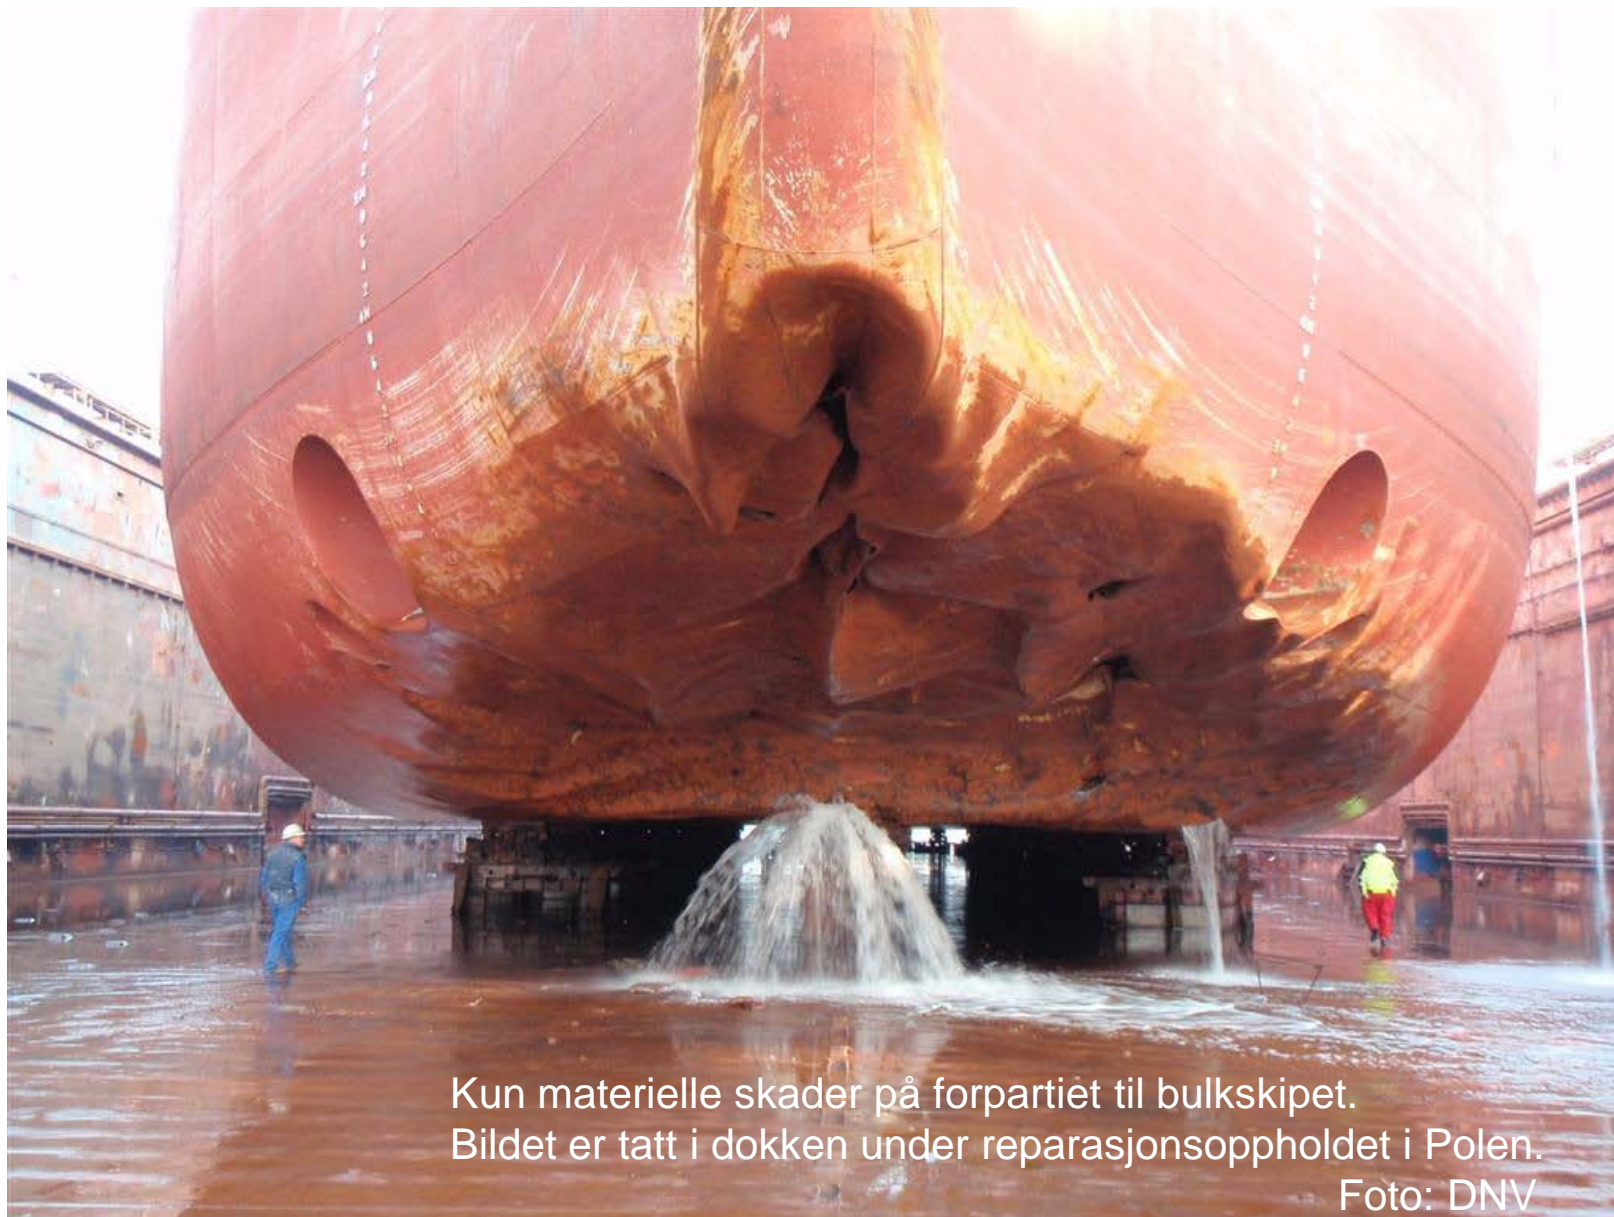
Kun materielle skader på forpartiet til bulkskipet.
Bildet er tatt i dokken under reparasjonsoppholdet i Polen.
Foto: DNV
