RAPPORT

Sjø 2010/01

RAPPORT OM SJØULYKKE, FEDERAL KIVALINA,
IMO NR. 9205885, GRUNNSTØTING VED
ÅRSUNDØYA 6. OKTOBER 2008

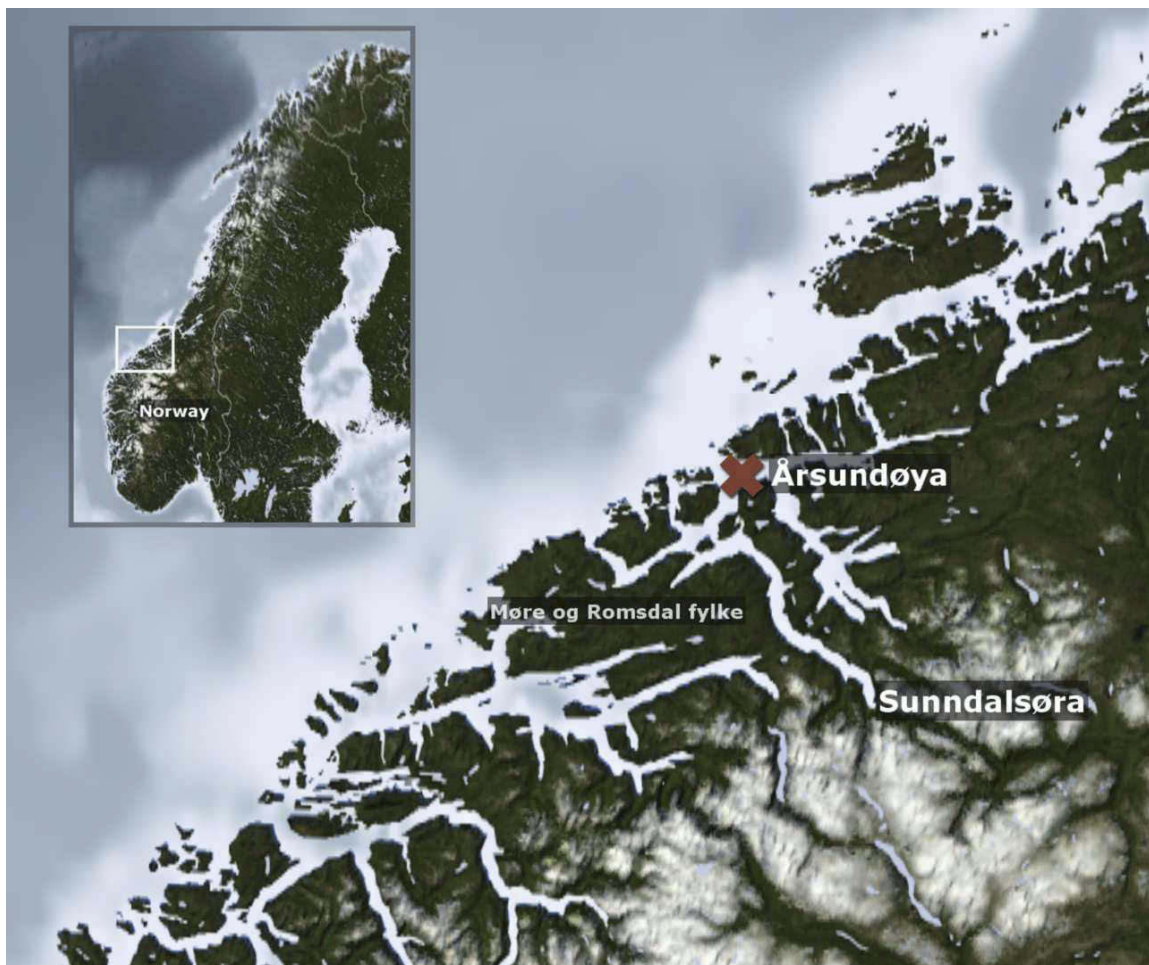
Figur 1: Grunnstøting av Federal Kivalina 6. oktober 2008 ved Skarvberget, Årsundøya.

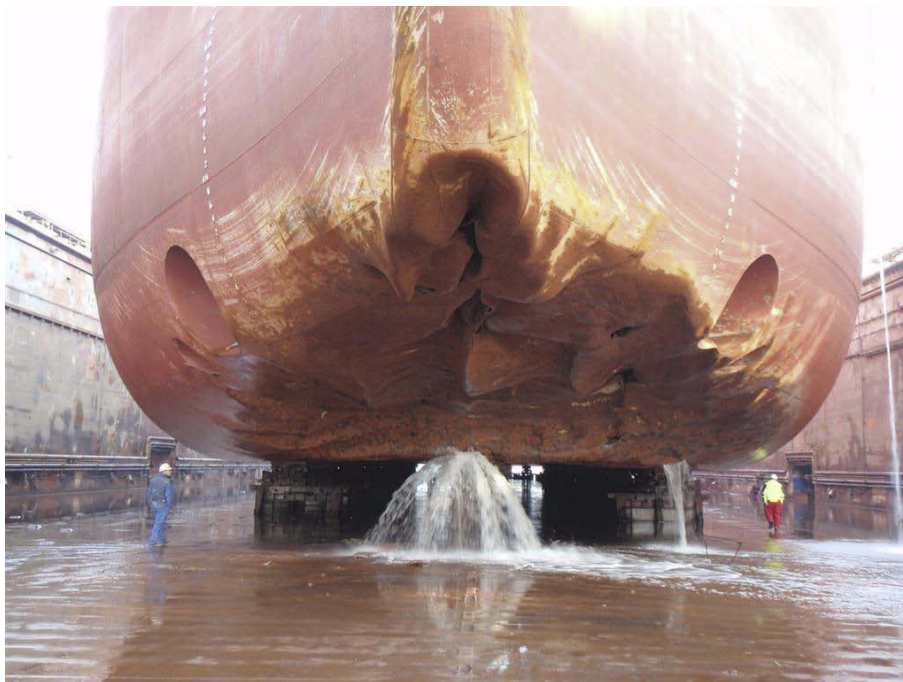
Skadeomfanget var begrenset til materielle skader på skipets skrog. Skrogskadene var avgrenset til baugpartiet og vanninntregning i de fremre rom og opp til ca 5,5 meter over basislinjen. De berørte fremre rom var forpiggen, baugthrusterrommet, dobbeltbunnstank (ballast) nr.1 og nr.3, babord og styrbord. Det oppstod også buling av skottet mellom forpiggen og lasterom nr.1, men uten vanninntregning til lasterommet.

Figur 8: Bildet er fra dokk i Gdansk og viser skipet sett forfra. Inntrykkningen er fra spant 200 og fremover. Til orientering, thrustertunnelen er mellom spant 211 og 241. I tillegg var det skader på langskipsbærere og hudplate ved spant 116. Ca 130 tonn med stål ble skiftet ut. Foto: DNV

Etter lossing av lasten, og vurdering av skadeomfanget av klaseselskapet DNV, fikk skipet seile for egen maskin til Gdansk, Polen for endelige reparasjoner.

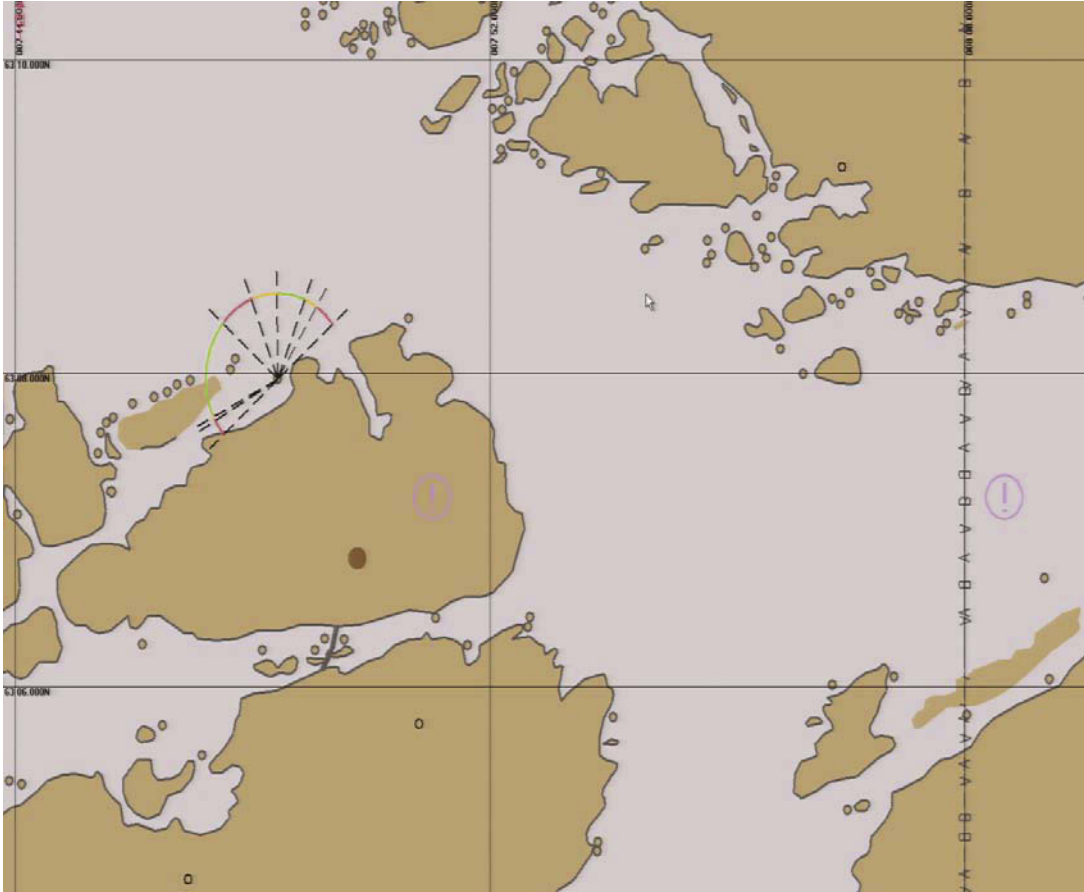
Figur 11: Rekonstruksjon av hva som ble vist på skipets ECDIS før og ved ulykkestidspunktet. For Talgsjøen viste oversiktkartet (ARCS) kun konturene av land, men ikke detaljer slik som dybdeforhold, staker og fyrlykter. Rekonstruksjonen kan avvike noe fra hva som ble vist.

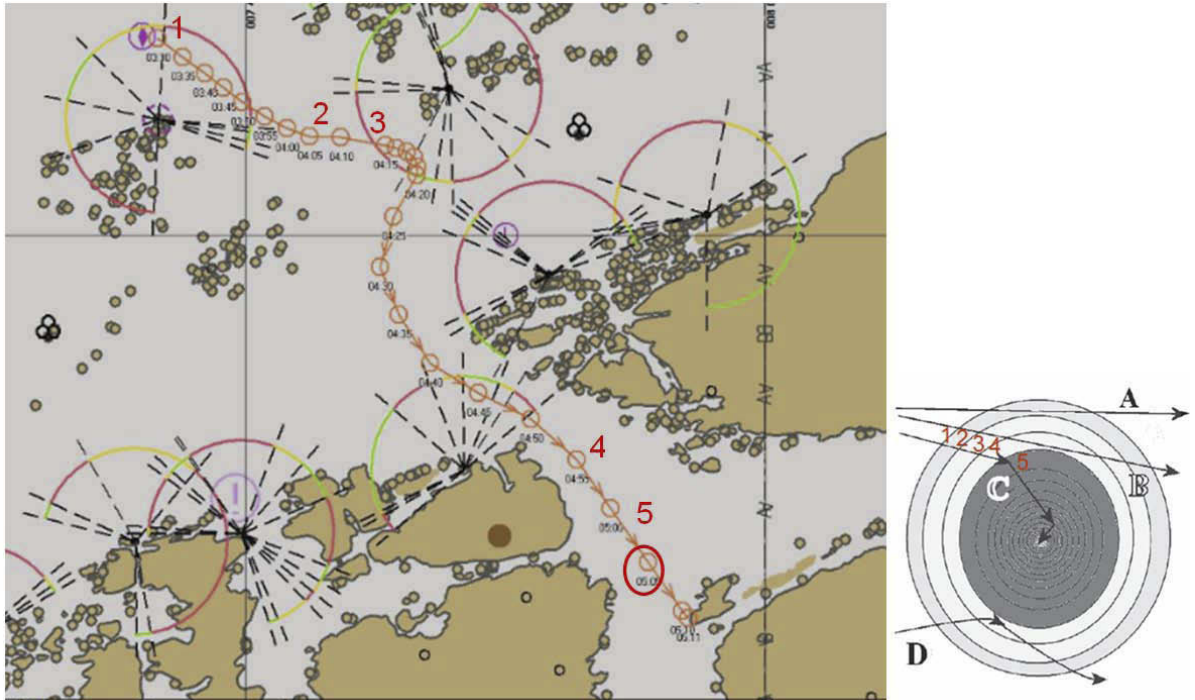
Figur 17:

Til venstre: Rød sirkel angir området der skipet i henhold til losen skulle ha endret kurs mot styrbord. Dette er ca. 1,2 n.mil fra Skarvbergnestet, 6 minutter før grunnstøtingen fant sted. Til høyre: Illustrasjon av kontrolltapet (1-5) om bord i Federal Kivalina basert på 'sorte hull-modellen'.

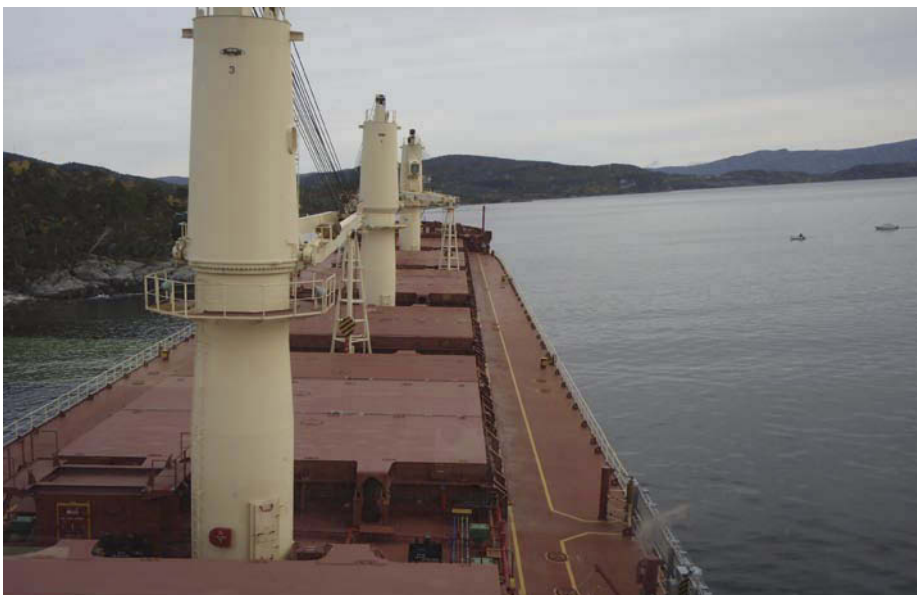
Figur 18: Sett fra broen da skipet stod på grunn.
