RAPPORT

Sjø 2010/02

RAPPORT OM UNDERSØKELSE AV ARBEIDSULYKKE OM BORD I NESEBUEN – LDUR, EIGERSUNDSBANKEN 6. JANUAR 2009

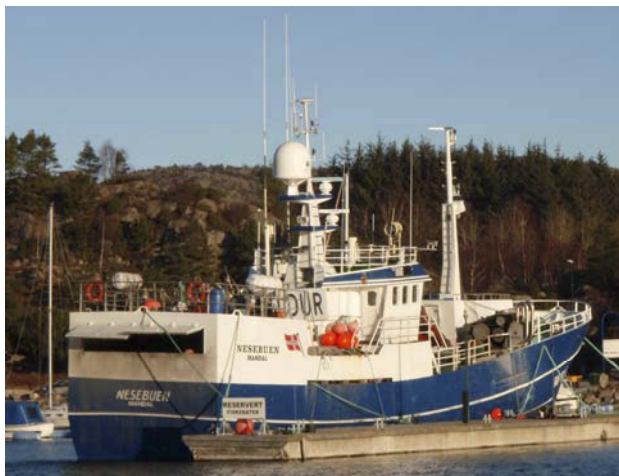
Figur 2: Bilde av Nesebuen. Garnrommet er innkledd (shelter) med to luker i akter.

Det har vært foretatt endringer i fartøyets konstruksjon flere ganger. Dette har blant annet medført at garnrommet er blitt innkledd (shelter dekk) med to luker i akterkant, se figur 2. Denne ombyggingen ble foretatt i 1998, før nåværende eiere overtok båten.

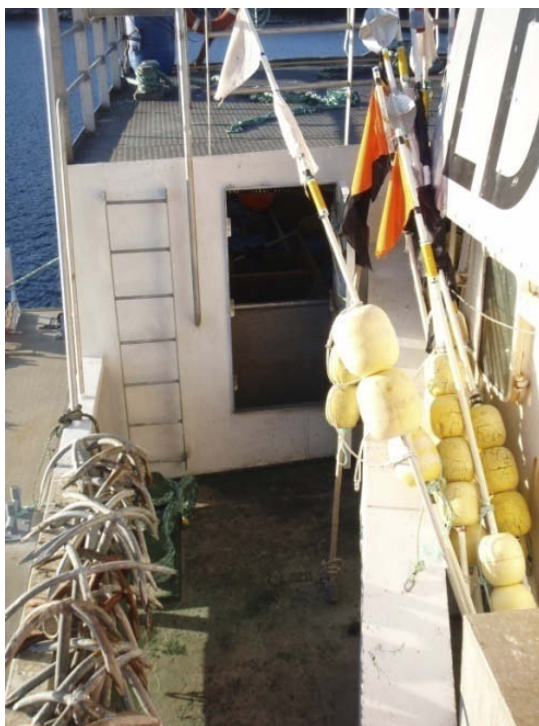
Figur 3: Bildet av hoveddekket på styrbord side sett fra styrhuset og akterover. Døren er inn til garnrommet. Langs rekka henger dreggene. Mot skottet står merkebøyene oppstilt. Bildet er tatt mens fartøyet ligger langs kai. Foto: SHT.

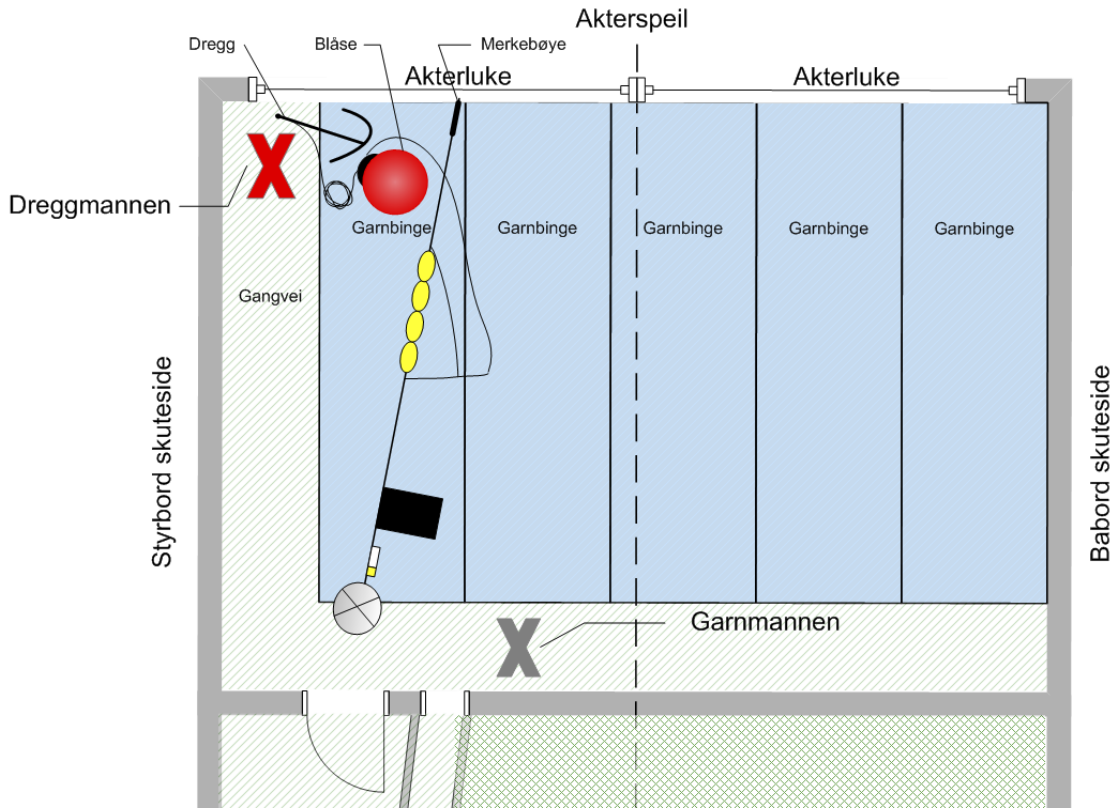
På dette tidspunktet stod dreggmannen helt akter i garnrommet på styrbord side, mens garnmannen stod i forkant av garnbingene, se figur 4. Da hanefoten og dreggstjerten, som var festet i enden av garnlenka, begynte å gå ut ropte garnmannen dette slik at dreggmannen var forberedt på at han snart skulle slippe dreggen.

Figur 4: Skisse av garnrommet sett ovenfra. På styrbord side er det en gangvei med høyt røkkverk mot garnbingene som brukes av mannskapet. Dreggmannen stod i gangveien ved akterluke og slapp dreggen. I den nærmeste garnbingen lå en oransje blåse og en merkebøye. Merkebøya lå langs skips med loddenden pekende akterover. Garnmannen stod foran garnbingene og holdt i dreggtauet.

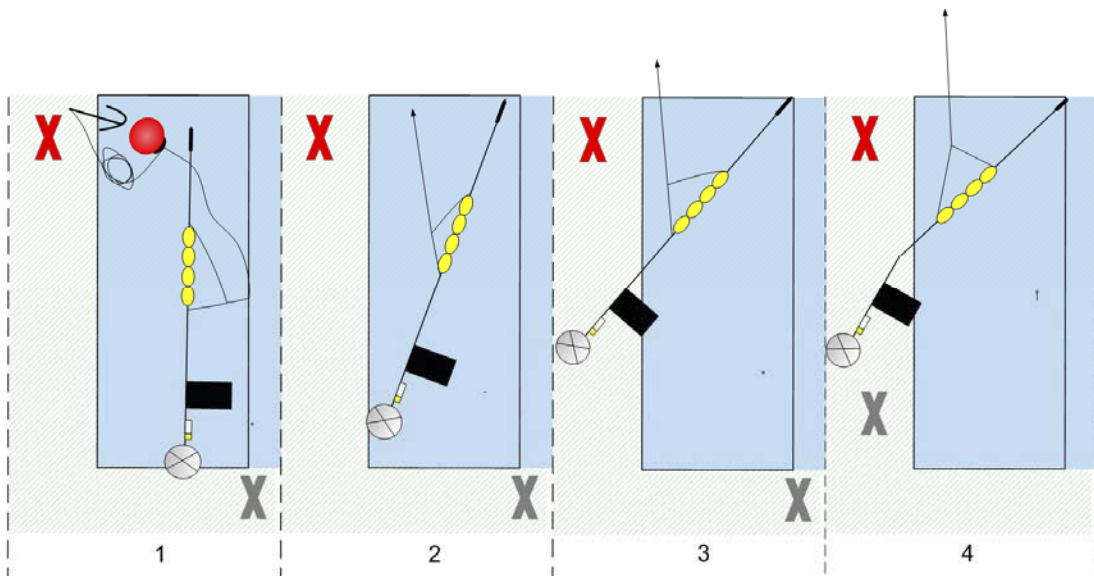
Da dreggen ble sluppet holdt garnmannen i dreggtauet for å styre det. Raskt og uventet tok dreggen eller dreggtauet med seg blåsa og merkebøya. Blåsa føyk over bord mens merkebøya kilte seg fast mellom akterenden av garnbingen og taket. For illustrasjon av merkebøyas bevegelse, se figur 5.

Figur 5: Figuren illustrerer stegvis fra 1 - 4 merkebøyas bevegelse når krefter virker i enden av tauet. Siden merkebøya er innfestet med hanefot (to innfestningspunkter) vil merkebøya søke å vri seg vinkelrett på kraftretningen.

I ettertid av ulykken anser ikke skipperen det som praktisk å sette denne type merkebøyer ut fra garnrommet. Noen av mannskapet beskriver at toppen på merkebøya vippes opp når den trekkes over bord siden den er innfestet med en hanefot.

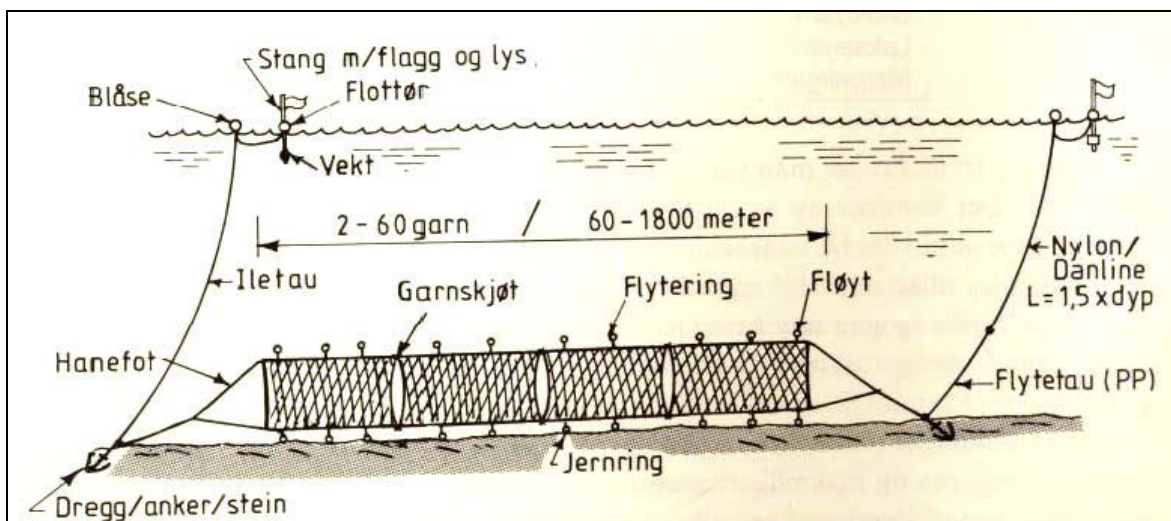
Ved signal fra skipperen ble den første enden med blåse, merkebøye, dregg og garnene satt ut. Et 240 meter langt dreggtau bandt dreggen til blåsa, se figur 6. Et 10 meter langt tau bandt blåsa til merkebøya. Innbingen til merkebøya var med bruk av G-krok og hanefot.

Figur 6: Skjematisk skisse for rigging av bunngarn. Merkebøya (beskrevet i tegningen som "stang") er i skissen kun innbundet på ett punkt, Karlsen (1989)⁶.

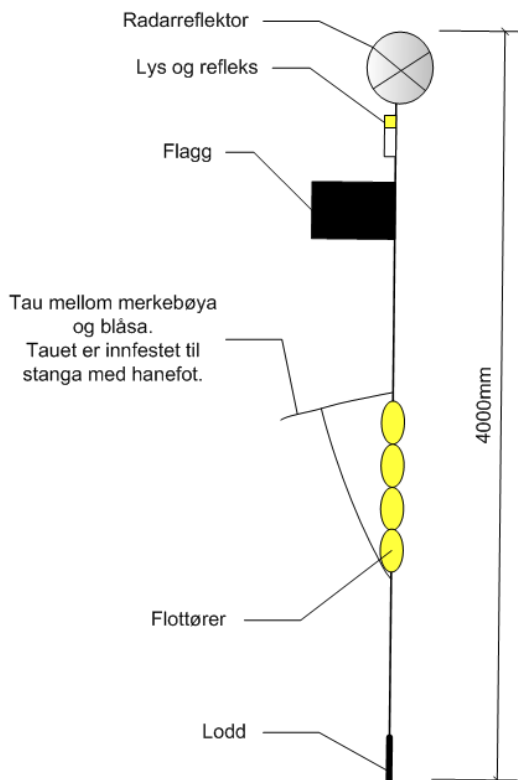
Merkebøya som påførte dreggmannen de alvorlige skadene var utstyrt med lodd (vekt), flottører, flagg, refleks, lys og radarreflektor. Rederiet har erfart at for at merkebøya skal holde seg mest mulig vertikalt er det nødvendig å feste merkebøya med en hanefot, se

Figur 7: Illustrasjon av merkebøye. Merkebøyen skal stå 2 meter opp av sjøen. Nederst har stanga et lodd (vekt). På midten fire gule flottører og ett eller to svarte flagg. Øverst på stanga er det både lys, refleks og en radarreflektor. Stanga er festet til tauet med en hanefot, det vil si den er festet på to punkter. Dette gjøres for å holde merkebøya mest mulig vertikalt når den står i vannet.

I forbindelse med utsetting av de forskriftspålagte merkebøyene oppstod det en høy risiko for skade på fiskerne. De spesielle merkebestemmelsenes krav til blant annet høyde medfører at merkebøyene blir lange og vanskelige å håndtere for fiskerne. Det er flere tusen fiskefartøy som årlig driver med garn- og linefiske i Norge og dermed kan dette utgjøre en risiko for mange fiskere. Havarikommisjonen tilrår Fiskeridirektoratet å vurdere alternative løsninger til merking av garn- og lineredskap enn dagens krav til merkebøye, der risikoen for skade på fiskerne fjernes, alternativt reduseres, samtidig som formålet med merkingen opprettholdes.
