# RAPPORT

Sjø 2010/04

## RAPPORT OM SJØULYKKE, CRETE CEMENT - IMO NO. 9037161, GRUNNSTØTING VED ASPOND I OSLOFJORDEN 19. NOVEMBER 2008

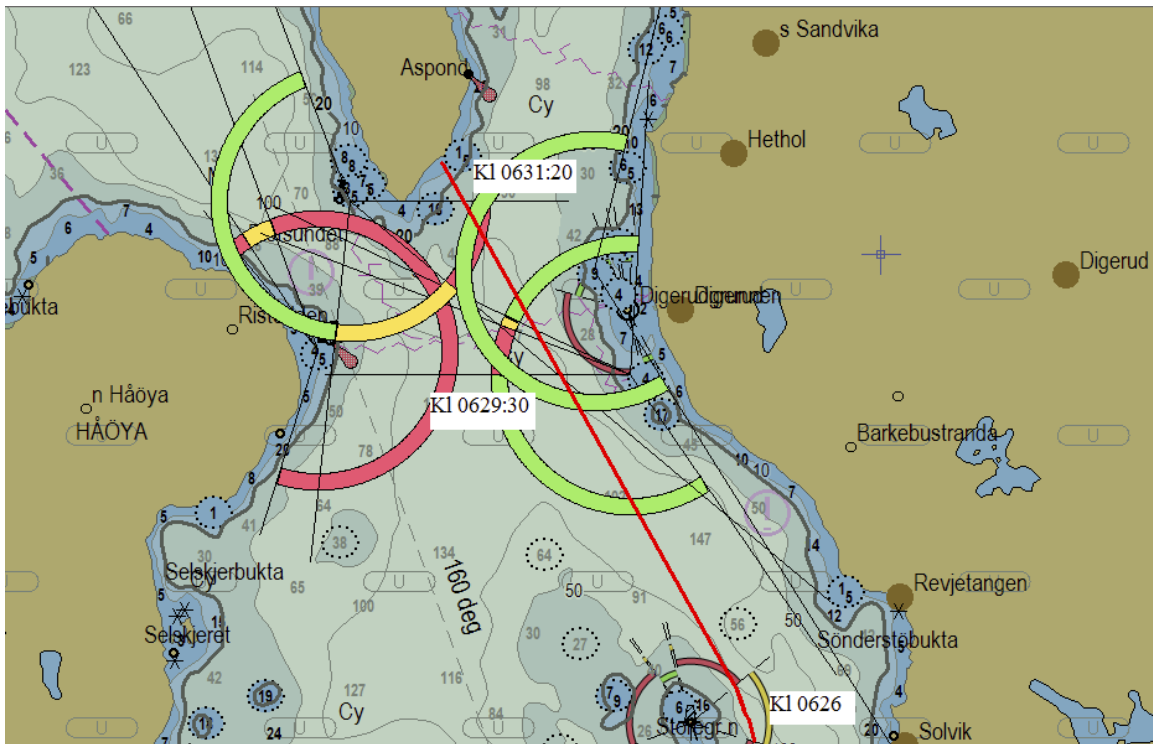
Figur 1: Crete Cements seilas de siste minuttene før grunnstøtingen.

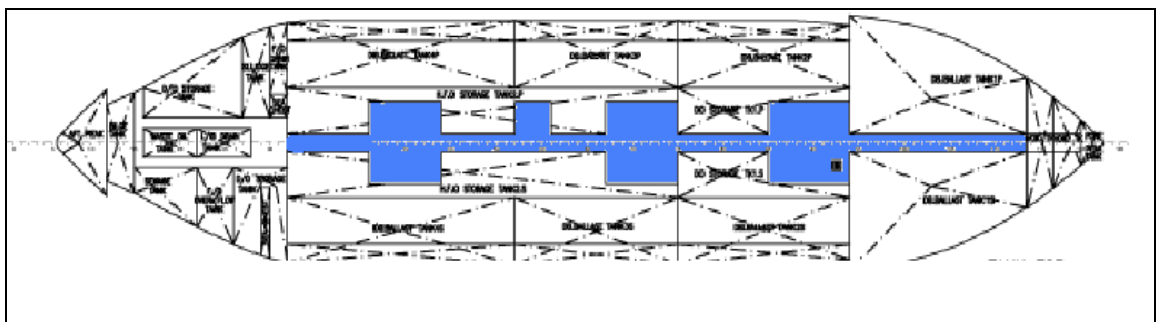
1.6.3 Crete Cement er konstruert med en rørtrunk fra baugthusterrommet til maskinrommet. De midtre delene av denne rørtrunken går under lossetanktunnelen. I rørtrunken, som er ca. en meter høy og av varierende bredde (mellom en og fem meter) går det diverse rør og kabler, hovedsakelig til ballast- og lensesystemet. Rørtrunken strekker seg fra baugthusterrommet forut, og ender i et mannløkk i maskinrommet. Denne rørtrunken ble vannfylt, og vannet sto mot mannløkket i maskinrommet. Dette mannløkket var bare løst festet i tre bolter av totalt tjuefire, og vann strømmet derfor inn.

Figur 2: Rørtrunken merket med blått.

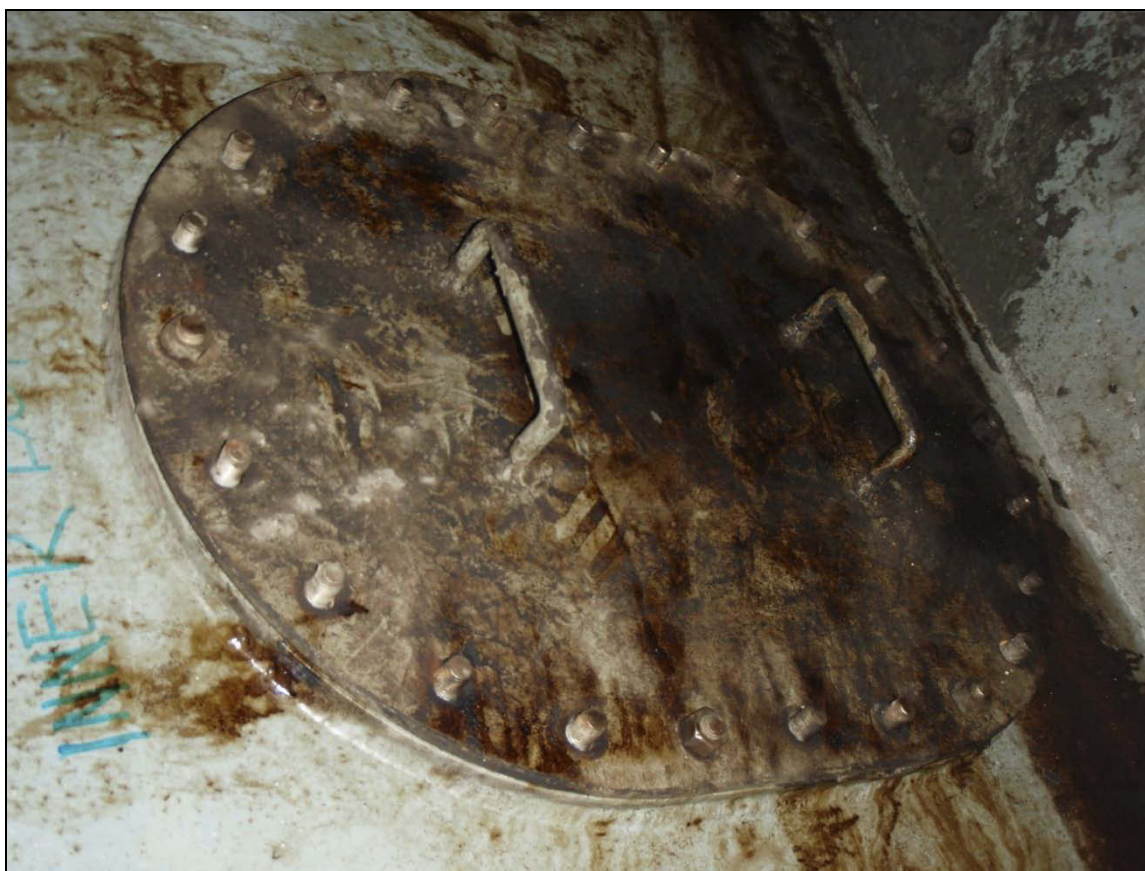
- 1.6.5 Fra lossetanktunnelen er det mannlokk ut til ledige rom (voids) under lasterommene. Mannlokkene ut til rommene under lasterom 2 og 3 sto åpne, slik at rommene under lasterommene også ble vannfylt. Mannlokkene ut til rommene under lasterom 1 var lukket. Det var ikke vanninntrengning i disse rommene under lasterom 1 eller inn i lasterom 1.

Figur 4: Mannlokk fra lossetanktunnelen til rom under lasterom ("void").

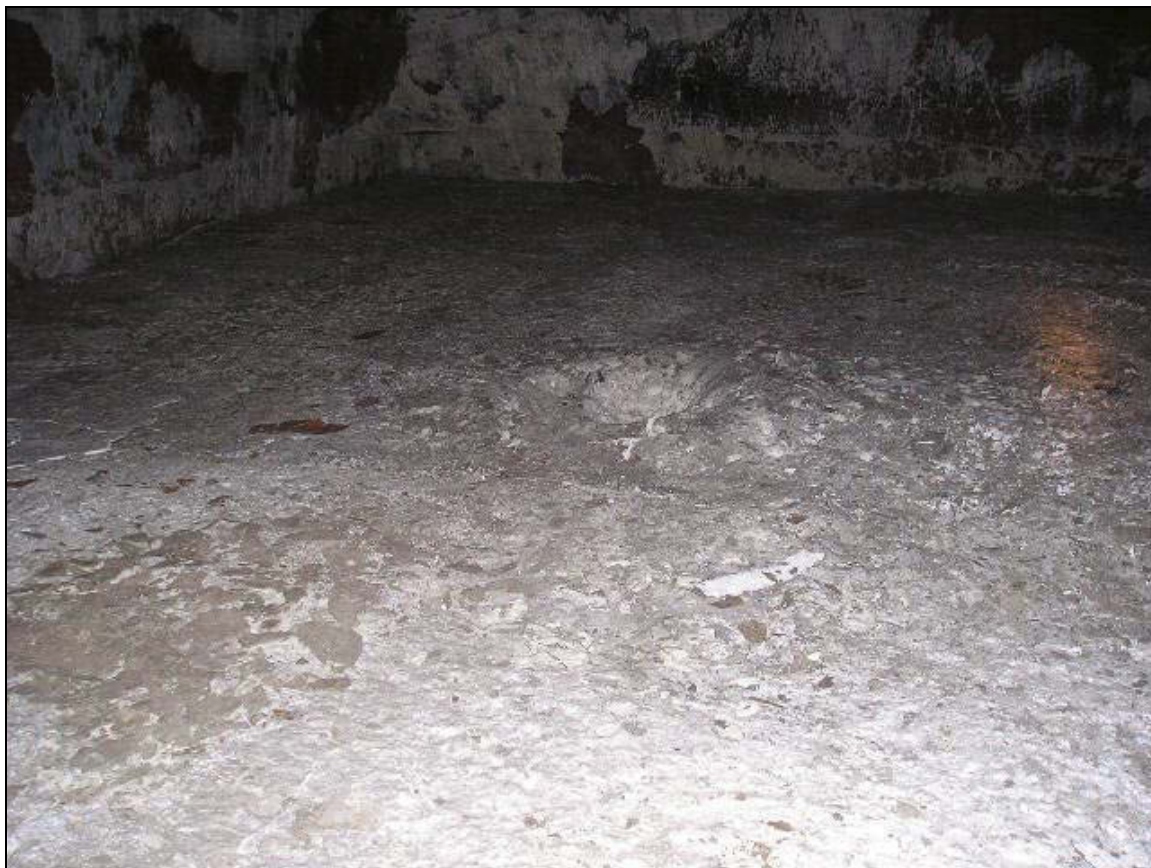
- 1.6.6 Vann trengte inn i lasterom 2 og 3, både på styrbord og babord side. Vannet trengte sannsynligvis inn gjennom nedganger fra thrunkdekk (dekket over hoveddekk) og hoveddekk etter at disse havnet under vann. Vannet kan også ha trengt inn gjennom rørsystemet for lossing, men det er mindre sannsynlig, da lasterom 1 også ville blitt vannfylt gjennom lossesystemet.

Figur 5: Fra lasterom 3 etter at vannet var lenset ut og sementen hadde størknet. (Foto: DNV)

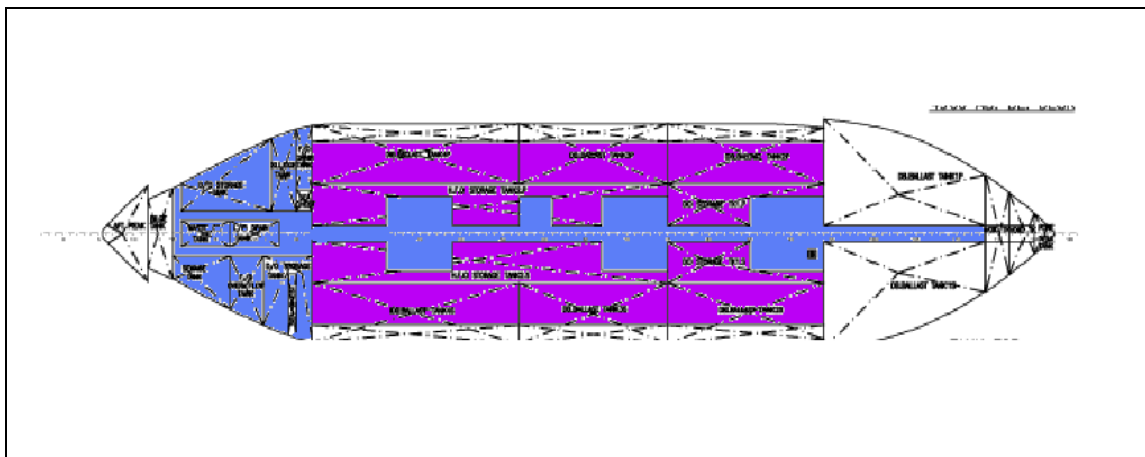
Figur 7: Vannfylling av fartøyet etter grunnstøtingen (scenario 2a).

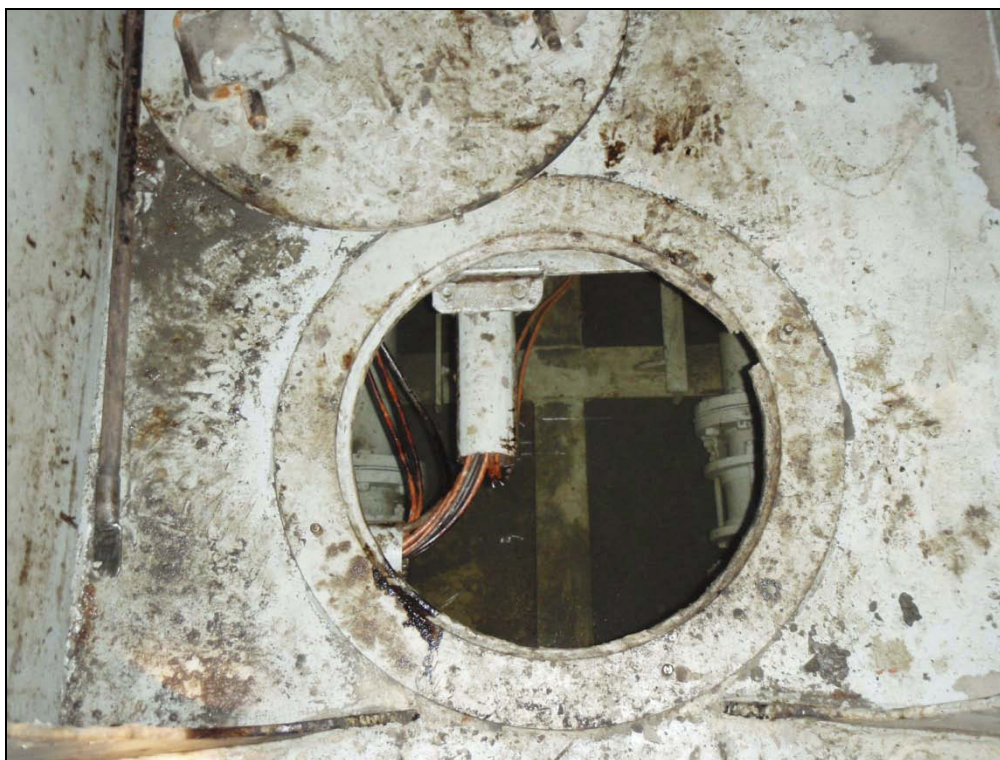
- 1.10.2.3 Da Crete Cement ble bygget om til sementskip ble det laget en lossetanktunnel som inneholder tre lossetanker. Denne lossetanktunnelen er ikke vanntett adskilt fra rørtrunk som strekker seg fra baugthrusterrommet til maskinrommet. Denne rørtrunk har sin opprinnelse allerede fra da fartøyet var et vanlig lasteskip, før ombyggingen til sementskip.

Figur 10: Luke mellom lossetanktunnel og rørtrunk.

1.10.2.5 På grunn av at lukene vist i figur 10 ikke kan lukkes vanntett vil en eventuell vanninntrenging i baugthrusterrommet medføre vannfylling av området som er vist på figur 12 og 13, forutsatt at alle vanntette inndelinger er intakte.

- 2.6.3 Et vanntett skott i akterkant av baugthrusterrømmet ville ha hindret vannfylling av rørtrunken og lossetanktunnelen, og redusere sannsynligheten for omfattende vannfyllingskader etter en skrogskade forut. Regelverket tillater konstruksjon uten denne vanntette inndelingen, men det blir desto viktigere at den øvrige vanntette inndelingen er intakt og fungerende.

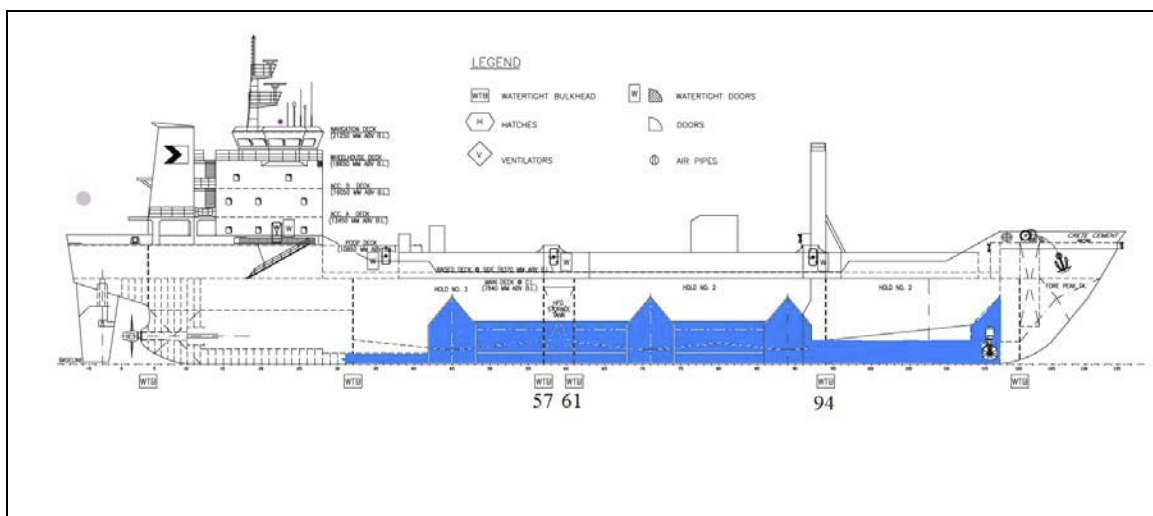
Figur 12: Vannfylt område etter vanninntrenging i baugthrusterrom, forutsatt at alle vanntette inndelinger er intakte.

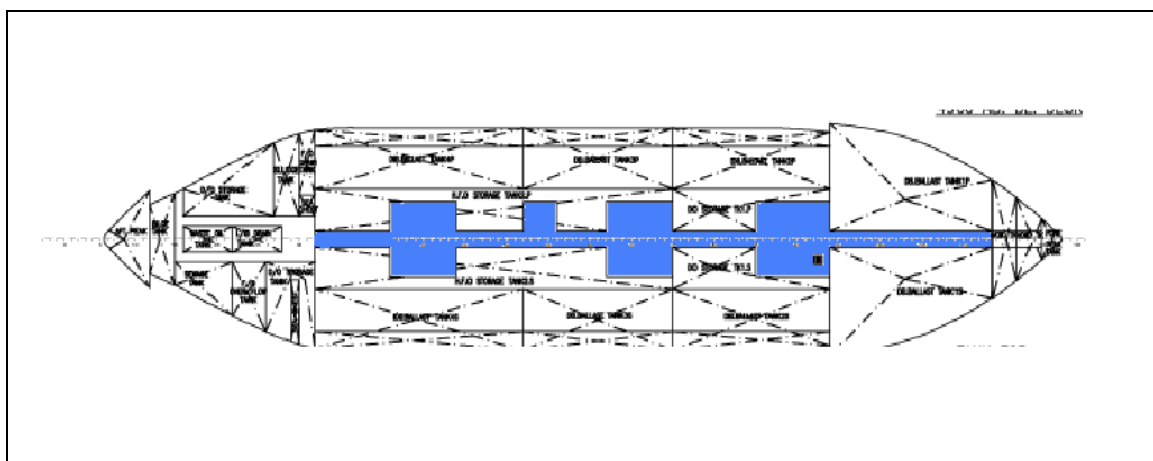
Figur 13: Vannfylt område etter vanninntrenging i baugthrusterrom, forutsatt at alle vanntette inndelinger er intakte. Sett ovenfra, akterenden til venstre.

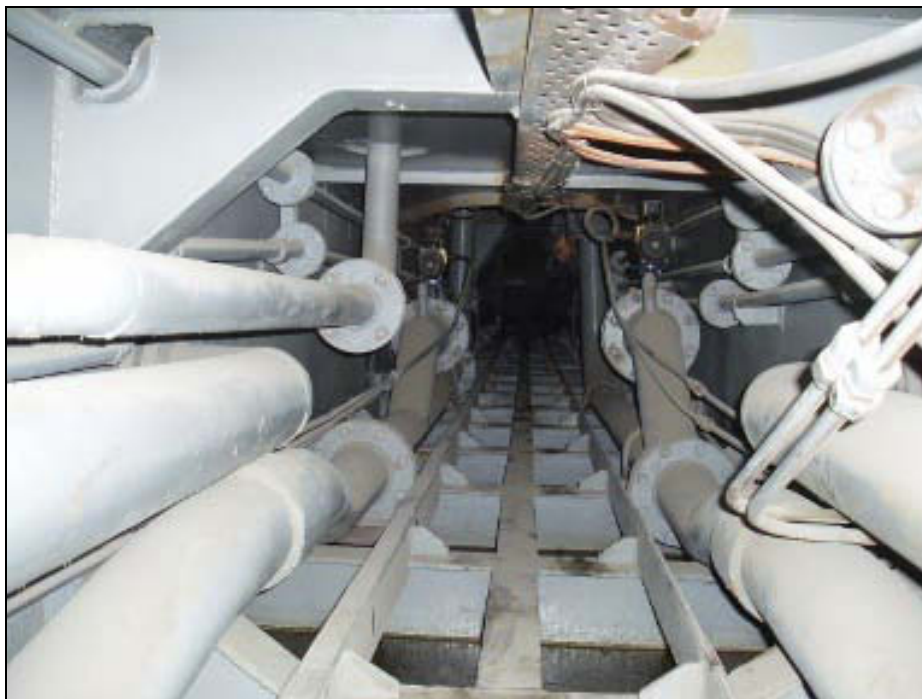
- 1.10.2.6 I forbindelse med ombyggingen til sementskip ble det utført utvidede stabilitetsberegninger (Preliminary probabilistic og Final probabilistic stability booklet) av Shiptech PTE (Singapore) i henhold til stabilitetskravene i SOLAS<sup>22</sup>. Beregningene er godkjent av klasseselskapet og havarikommisjonen forutsetter at disse er korrekte.
- 1.10.2.7 Rørtrunken mellom baugthrusterrømmet og maskinrommet er ca. en meter høy, og er mellom en og fem meter bred. De bredeste områdene er der hvor lossetankene står. Den inneholder ulike rør og kabler, hovedsakelig tilhørende ballast- og lensesystemet.

Figur 14: Bilde av rørtrunk.

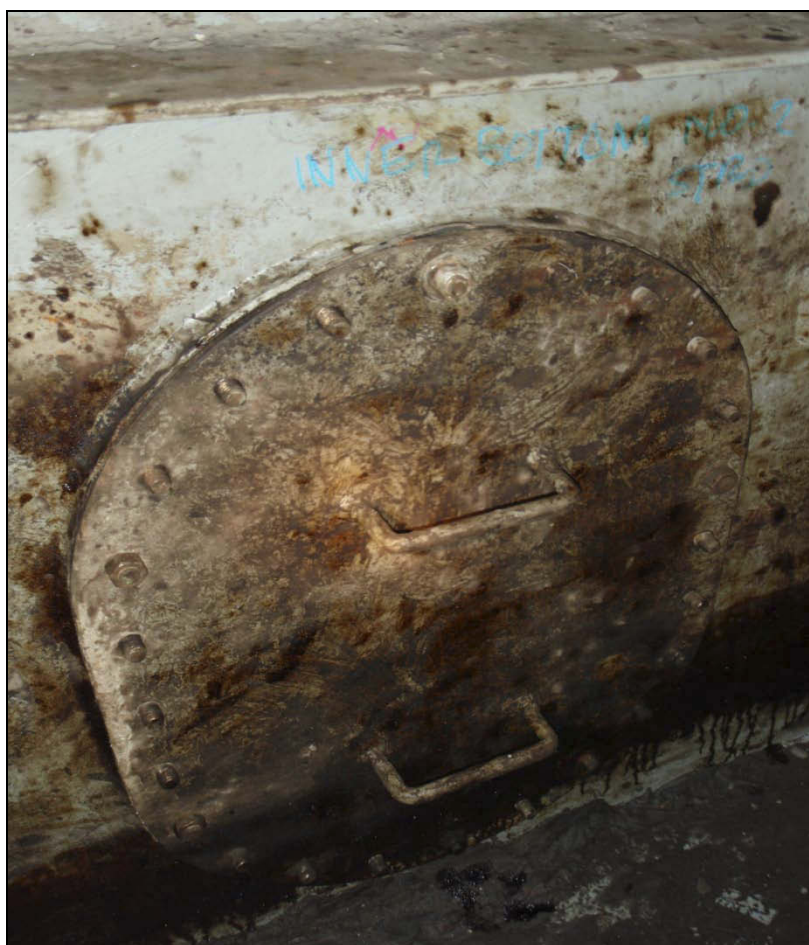
1.10.2.9 Fra lossetanktunnelen er det forbindelse via mannlokk til disse rommene under lasterommene. Mannlokkene er arrangert med 24 tilsettingsbolter. Hvis mannlokkene er korrekt montert er de vanntette. Et slikt mannlokk vises på figur 16.

Figur 16: Mannlokk til "void".

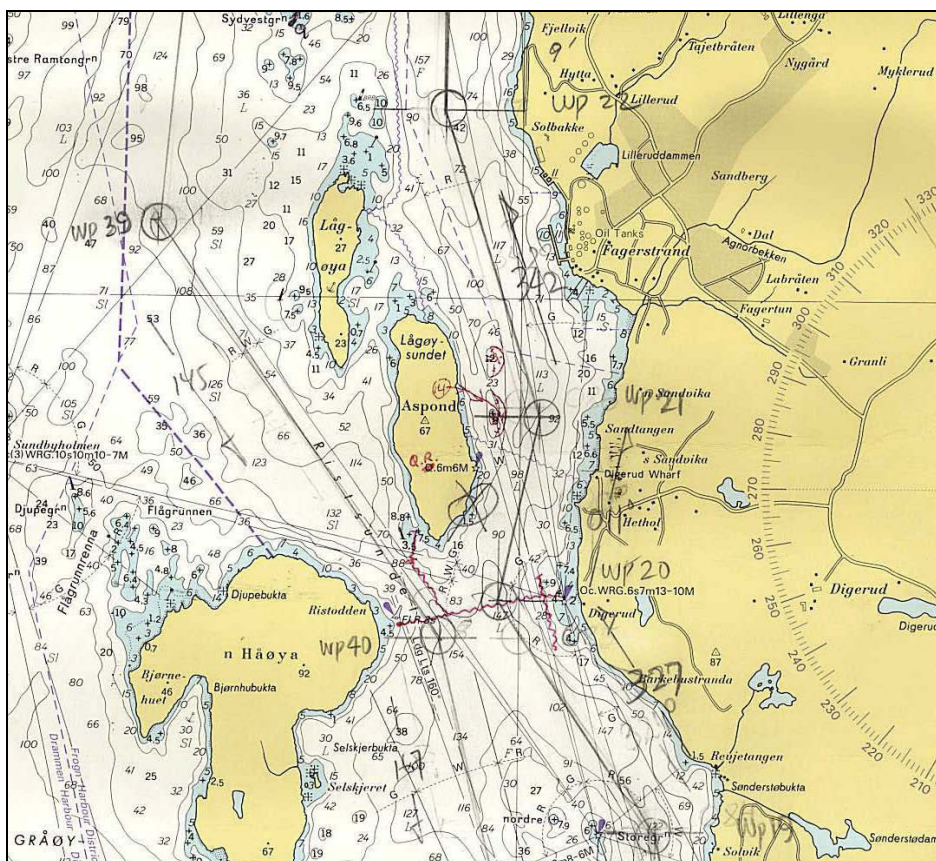
- 1.12.1.1 Crete Cement brukte sjøkart fra British Admiralty (BA) som offisielle navigasjonskart. Fartøyets offisielle BA-kart var i det aktuelle området rettet til siste rettelse. Rettelsene til BA-kartene tar ikke med midlertidige (T) og foreløpige (P) rettelser i norsk farvann. Ombyggingen av lyktene på Digerud var derfor ikke reflektert i fartøyets offisielle kart.

Figur 18: Utsnitt av Crete Cements kart BA 3563. (Ikke i målestokk.)

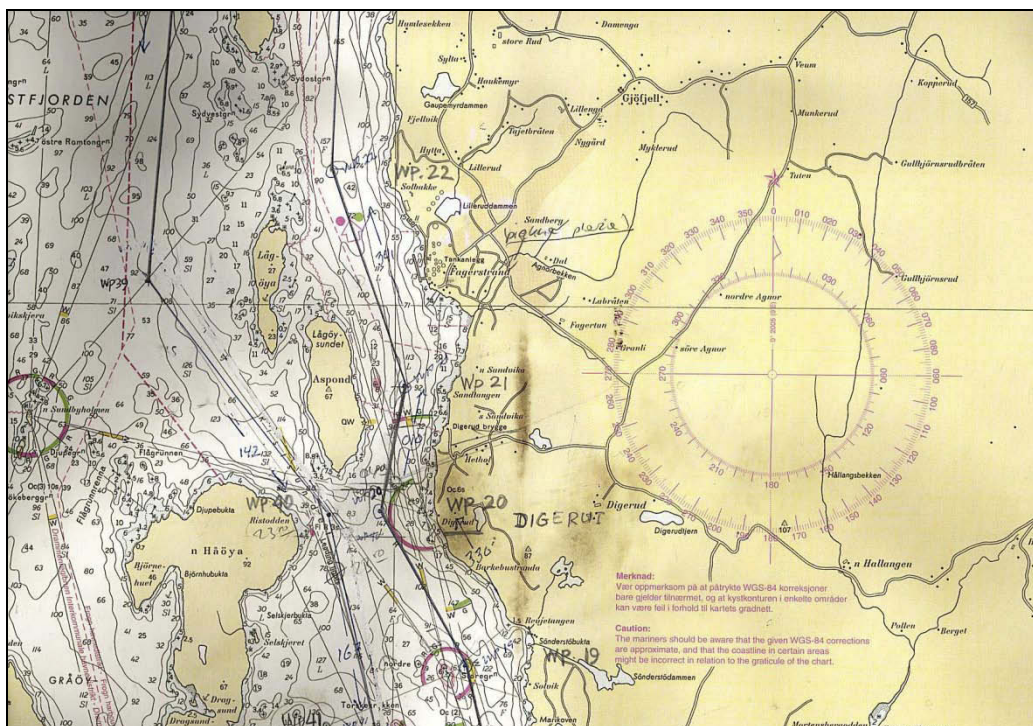
- 1.12.1.2 Det fantes også noen norske sjøkart om bord. Blant dem var sjøkart nr 402 (Spro – Filtvet) som dekker det aktuelle området. Dette er et detaljert kart i målestokk 1:25000 som var trykket i august 2006. Kartet var ved trykkingen rettet opp til og med ”Etterretninger for Sjøfarende” (EfS) nr 16/06. Norske EfS var abonnert på siden juli 2007, så det var ikke mulig for besetningen på Crete Cement å få rettet dette kartet fullt ut fra trykingsdato. Det var informasjon om byggearbeidene i Oslofjorden i EfSer som var om bord, men dette var ikke satt ut i kart nr 402 (ref. pkt. 1.18).

Figur 19: Utsnitt av Crete Cements norske kart nr 402. (Ikke i målestokk.)

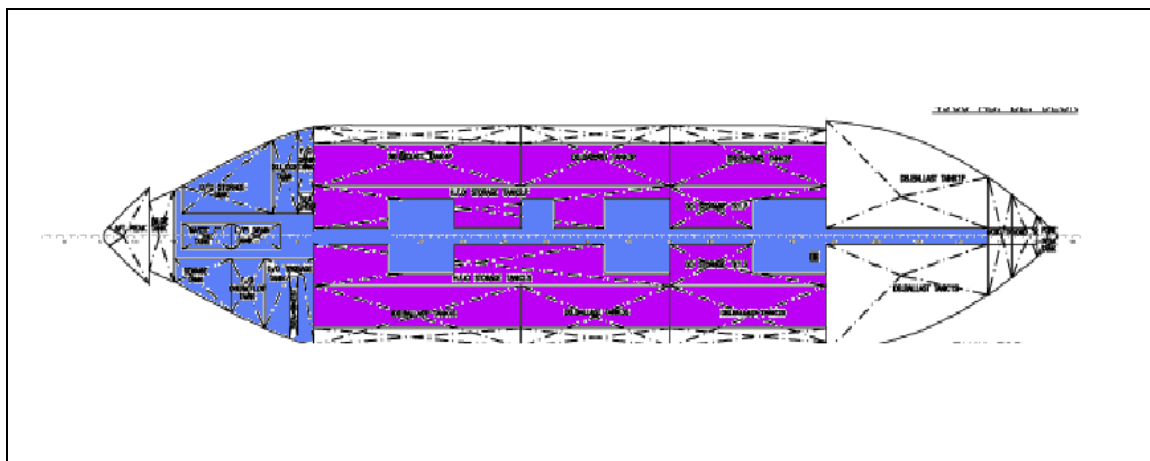
Figur 21: Vannfylte områder.
