RAPPORT

Sjø 2010/06

RAPPORT OM UNDERSØKELSE AV SJØULYKKE,
MS NORDIC SKY – LK9524, GRUNNSTØTING VED
FINNØY I MØRE- OG ROMSDAL 20. NOVEMBER
2008

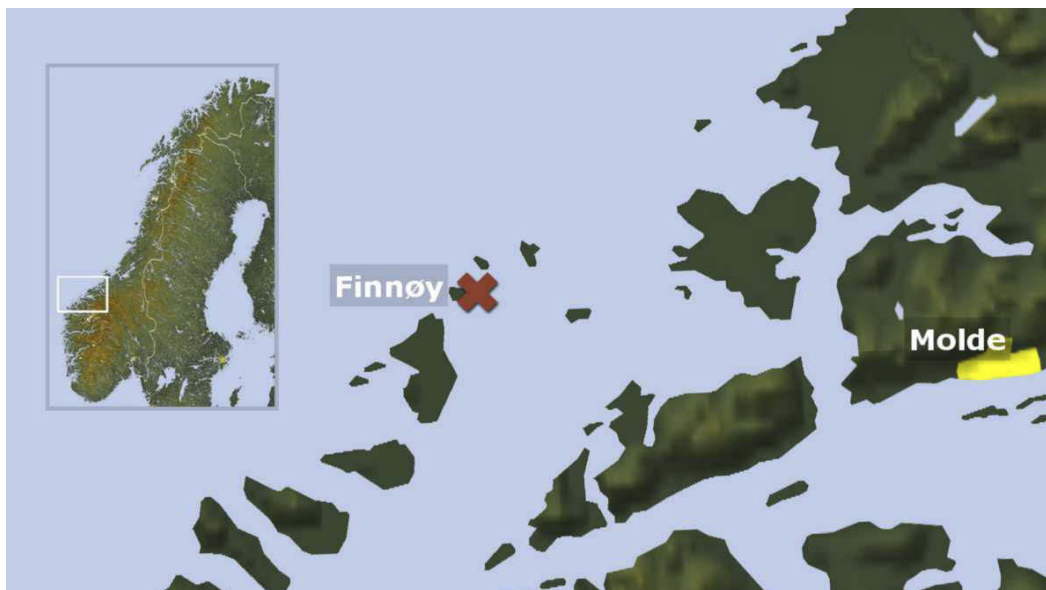
Figur 1: Nordic Sky grunnstøtte ved Finnøy i Møre og Romsdal.

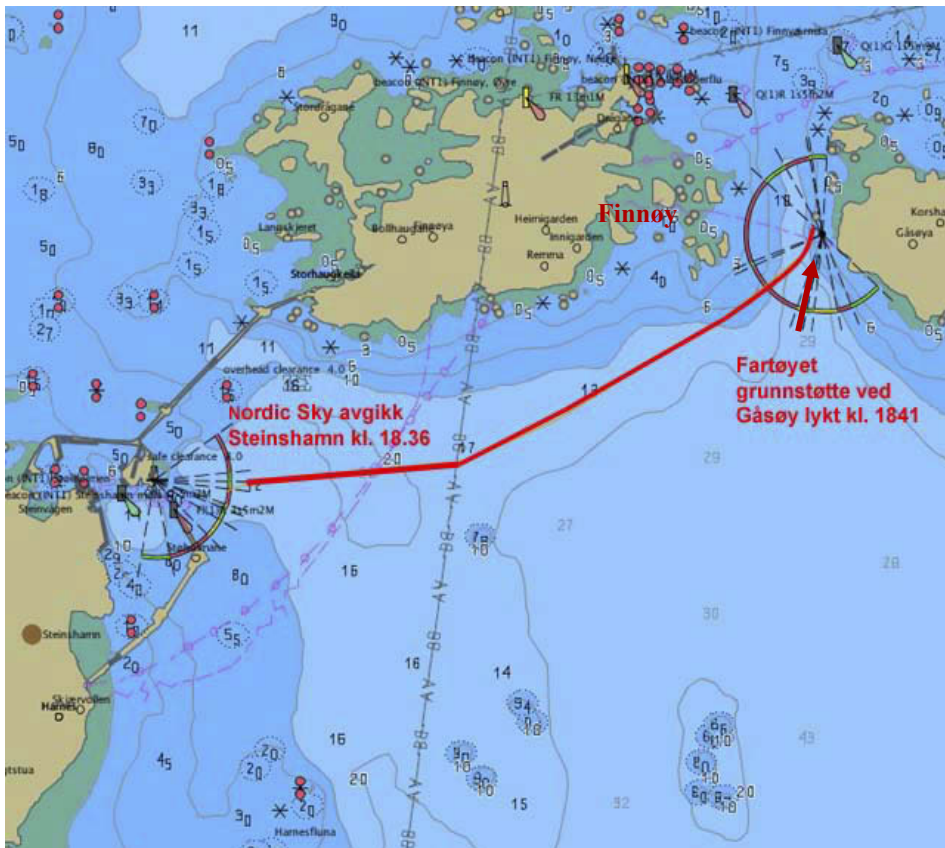
Figur 3: Skisse som viser Nordic Sky's seilas basert på AIS informasjon fra Kystverket. Kart: Kystverket/Norge digitalt

Da fartøyet nærmet seg lykta la skipsføreren kursen babord over for å gå opp gjennom sundet mellom Finnøy og Gåsøy (figur 3). Denne delen av seilasen ble i følge skipsføreren hovedsaklig basert på visuelle observasjoner. Skipsføreren oppfattet at han ville komme for nær lykta og svingte fartøyet ytterligere mot babord. Kort tid etter passering av lykta merket han at fartøyet grunnstøtte. Først ett dunk som han antok var under båten, påfulgt av et dunk da styrbord propell traff grunnen. Farten ved grunnstøtingstidspunktet var i henhold til AIS informasjon fra Kystverket 25 knop. Skipsføreren reduserte farten og Nordic Sky stoppet opp rett nord for Gåsøy lykt. Skipsføreren manøvrerte fartøyet inn på grunt vann nord for lykta og fartøyet ble liggende i ro med babord side opp i vinden.

Basert på informasjon fra Nordic Sky's AIS og samtaler med skipsføreren mener havarikommisjonen at skipsføreren oppfattet at han var lenger sør i fjorden enn han i realiteten var da han startet svingen babord over og at han i tillegg feilbedømte avstanden til lykta på Gåsøya og derigjennom startet manøveren for sent da han svingte fartøyet nordover i sundet. Gjenskinn i styrehusvinduene, fra lysene i Steinshamn, kan også ha påvirket skipsførerens mulighet til å bedømme avstanden. Nordvestlig kuling og sydgående strøm kan ha bidratt til å sette fartøyet nærmere lykta enn det skipsføreren hadde planlagt.

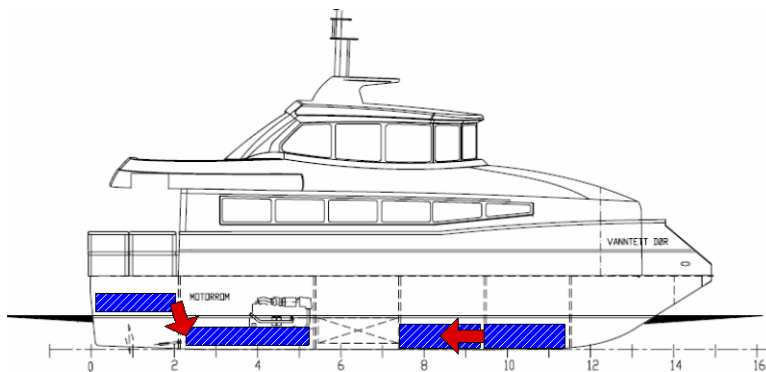
Fartøyet styrbord propell og ror ble skadet under grunnstøtingen. Rorgjennomføringen og braketten som fester propellakslingen ble slått opp gjennom skroget i den akterste seksjonen (styremaskin- og generatorrom). Dette førte til at vann trengte inn i styremaskinrommet. Mellom styremaskinrommet akterst og maskinrommene er det et vanntett skott hvor det er montert aluminiumsdører inn til hhv babord og styrbord maskinrom. Lukkeanordningene på dørene inn til maskinrommene var i følge besetningens forklaringer lukket. Styrbord dør var etter grunnstøtingen åpen og besetningen antok at døren åpnet seg som følge av grunnstøtingen. Dette førte til at vann fra styremaskinrommet også trengte inn i styrbord maskinrom.

Figur 4: Forenklet skisse som viser vannfylling i styremaskinrom, styrbord maskinrom og to seksjoner foran dieseltanken.

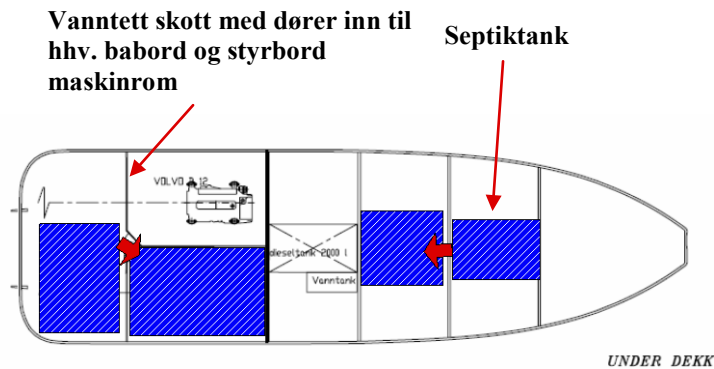
Figur 5: Vannfylling i skroget etter grunnstøtingen

Fartøyets septiktank og utløpet fra tanken er plassert i den nest forreste seksjonen. Det oppsto skade i denne seksjonen og det vanntette skottet i akterkant. Skadene førte til at vannet trengte inn i den nest forreste seksjonen og rant videre derfra til seksjonen aktenfor.

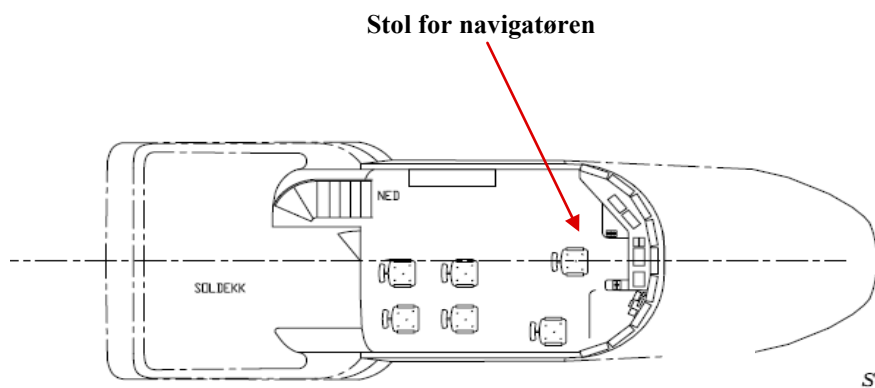
Figur 6: Broinnredning.

Fartøyets bro er utformet på en slik måte at navigatøren sitter i stolen fremme i fartøyets senterlinje, inne i en hestesko med instrumentene rundt seg i front av styrehuset (figur 6). Vinduene på bro er montert vertikalt. Broutrrustningen består blant annet av en radar, en VHF² radio, kartmaskin, AIS³, satellittkompass, autopilot og en GPS⁴ mottaker. Skipsføreren har under seilas radar og kartmaskin rett foran seg (figur 7). Fartøyet har ikke ECDIS⁵, men baserer navigasjonen på godkjente papirkart, samt at seilingsrutene er satt ut på kartmaskinen. Maskinkontroller og kontroller for trimflaps befinner seg på skipsføreren høyre side. Skipsføreren opererer skipets to ror med venstre hånd ved hjelp av en ”joystick” plassert på stolens venstre armlene.

Fartøyets lettmatros hadde ikke gjennomført hurtigbåtkurs ved ulykkestidspunktet. Rederiet har i etterkant av ulykken ønsket å styrke sikkerheten rundt navigeringen av fartøyet og har som ett ledd i dette arbeidet iverksatt gjennomføring av hurtigbåtkurs for lettmatrosene. For å hindre gjenskinn i styrehusvinduene er det i ettertid montert blendingsgardin tvers over bro bak stolen som skipsføreren sitter i.

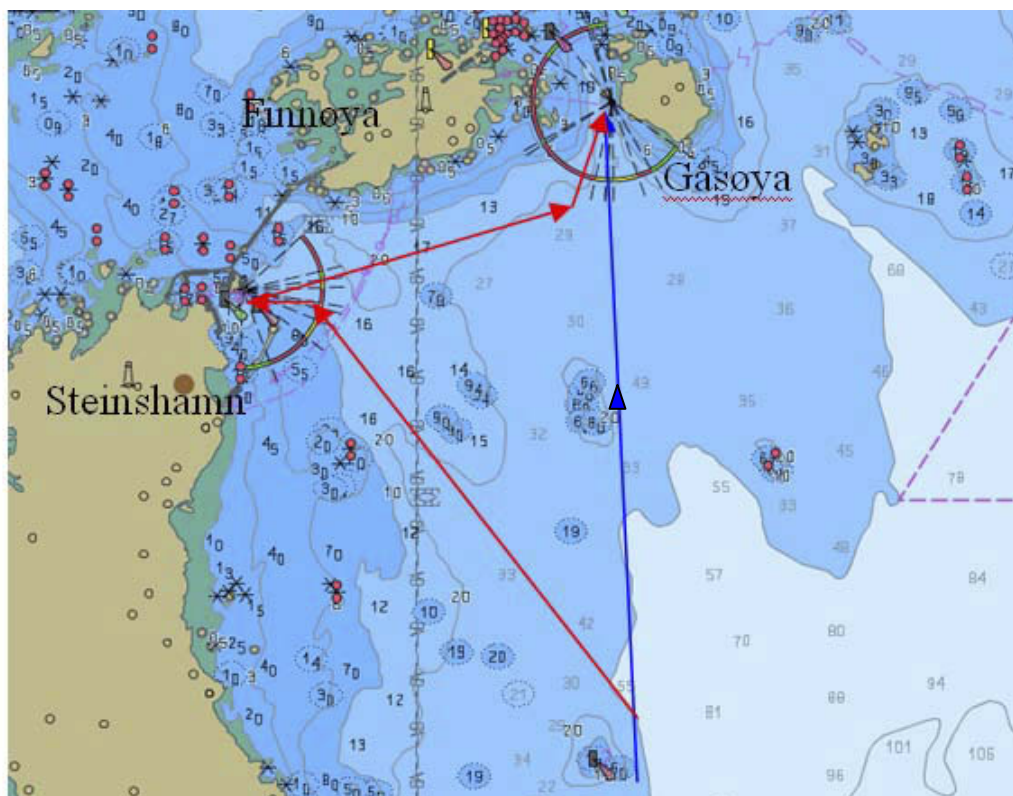
Figur 8: Forenklet skisse som viser planlagt seilas (i blått) og avstikkereren til Steinshamn (i rødt). Kart: Kystverket/Norge digitalt

Under den aktuelle seilassen seilte fartøyet i mørket med en person på bro inn i et område som i rutehåndboken er definert som et rødt område. Fartøyets radar og kartmaskin var i bruk, men siste del av seilassen før grunnstøtingen ble i hovedsak basert på visuell observasjon av lykta på Gåsøya. Seilassen fra Steinshamn til Gåsøy lykt var ikke en del av fartøyets på forhånd planlagte seilaser og var ikke satt ut på kartmaskinen.
