# RAPPORT

Sjø 2010/08

RAPPORT OM UNDERSØKELSE AV SJØULYKKE -  
FORLIS AV FISKEFARTØYET LILL-ANNE, LM6753,  
VESTFJORDEN 11. MARS 2009

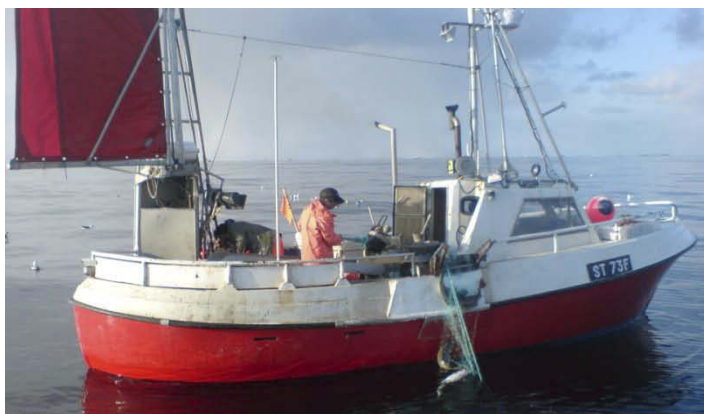
Figur 2: Bilde av sjarken med illustrasjon av tekniske og operative forhold som hadde størst betydning for utfallet av ulykken. Bildet er fra Lofotfiske i 2008. Ulykken skjedde under transportetappen fra Mausund til Røst året etter. Foto: Frank Berge

Sjarken hadde gode stabilitetsegenskaper, men:

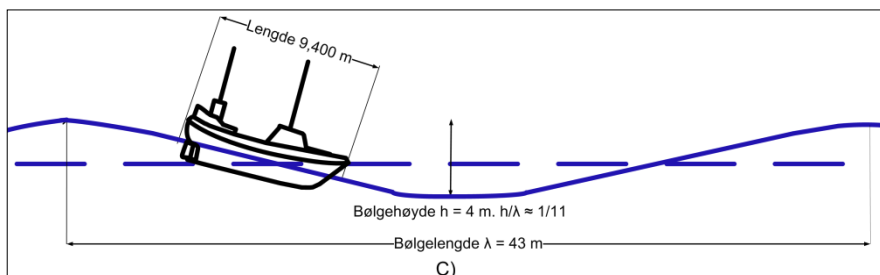
Midtfjords mellom Myken og Røst kom det en større skavl og noe verktøy falt ned på dørken i styrhuset om bord i Adrian. Sønnen, som stod og styrte sjarken manuelt, bøyd seg ned og la utstyret på plass. Da han reiste seg opp igjen kunne han ikke lenger se Lill-Annes akterlanterne eller observere fartøyet på radaren. Det er anslått at tiden fra han bøyd seg ned til han reiste seg opp for å gjenoppta styringen tok mindre enn ett minutt. Siste gang Lill-Anne vistes på Forsvarets radar var kl. 2257. Sjarken var da i posisjon N 67°05'3'' Ø 012°19'31''. Det kan ikke observeres noe markant avvik i kurs eller fart i forkant av dette tidspunktet. Følgebåten Adrian var på dette tidspunktet 0,7 n.mil syd for Lill-Anne. I mellomtiden, basert på tekniske undersøkelser i etterkant av ulykken og analyse av hendelsesforløpet, anser havarikommisjonen det som sannsynlig at Lill-Anne skar ut mot babord da den red på en større bølge, se figur 6.

Figur 6: Skisse av fartøyet og mulig sjøtilstand. Utdrag fra figur 16.

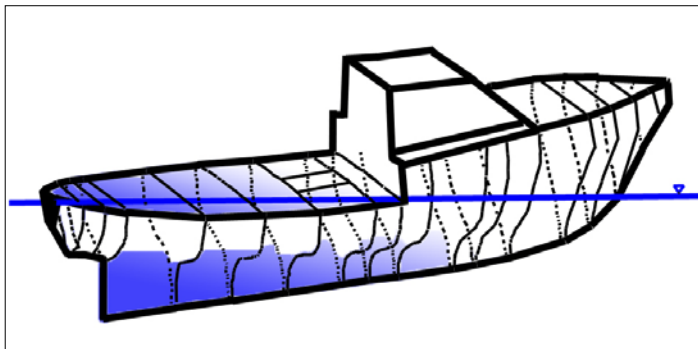
Stabilitetsberegningene havarikommisjonen har fått utarbeidet viser at Lill-Anne i utgangspunktet hadde god stabilitet. Men med utstyrsforskyvning mot borde var det lite eller ingen reststabilitet igjen med mindre enn 500 liter sjø på dekk og i lasterommet. Havarikommisjonen mener derfor det er sannsynlig at akterenden kan ha sunket i kombinasjon med at fartøyet fikk slagside mot styrbord som følge av forflytning av utstyr, vann på dekk, vann i rommet og de ytre miljøkreftene som virket på babord side fra bølger og vind, se figur 7.

Figur 7: Skisse av sjarken med nedsynking av akterenden og slagside mot styrbord som følge av forskyvning av utstyr, vann på dekk og tiltagende vannfylling av rommet. Luken til lasterommet var ved ulykkestidspunktet antageligvis delvis åpen.

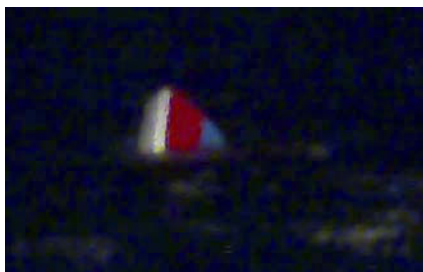
Lill-Anne fløt deretter kun på en luftlomme i baugen, se figur 8.

Figur 8: Sjarken Lill-Anne flyter kun på baugen og stikker nesten loddrett opp av vannet. Det var kun baugpartiet som var over vann. Det hvite feltet er dekkstripen. Det røde feltet er skroget, mens det blå feltet er bunnstoffet. Videobilde tatt i forbindelse med søk og redningsoperasjonen natt til 12. mars 2009.

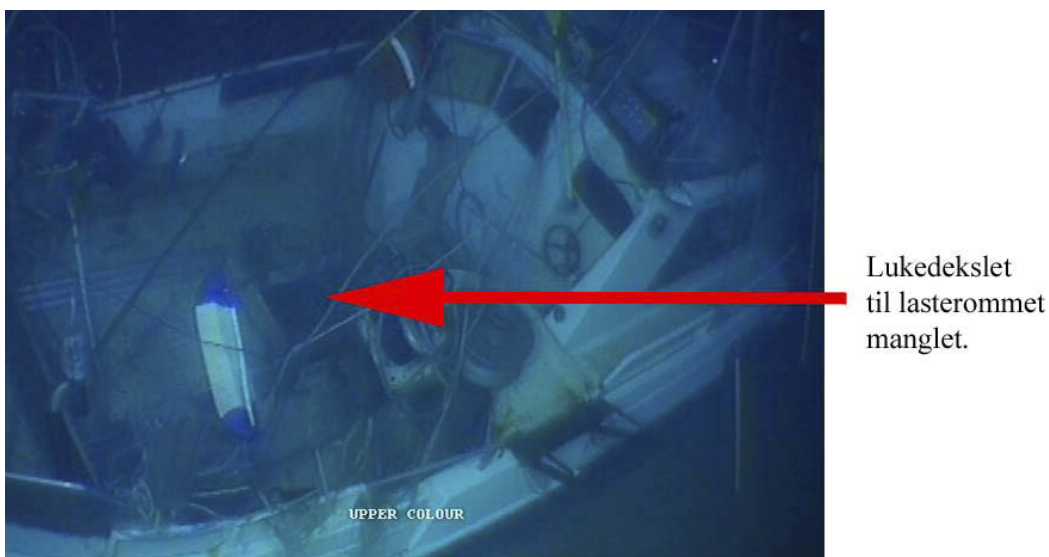
Figur 10: Fra de aller første videobildene av Lill-Anne på bunnen av Vestfjorden. Dekslet til lasteromsluken var borte.

Fra videokameraene som var påmontert den fjernstyrte undervannsbåten (ROV) ble det observert at lukedekslet til lasterommet var borte, se figur 10. Det ble også observert at den øvre delen av døren var bundet fast i åpen posisjon. Den nedre delen av døren var stengt og dørtersjen stod i stengt posisjon. Dette ble observert utenfra og gjennom styrhusvinduet. Bakkdekket hadde ingen luke eller annen åpning fra lugaren. Alle vinduene til styrhuset var intakt og stengt.

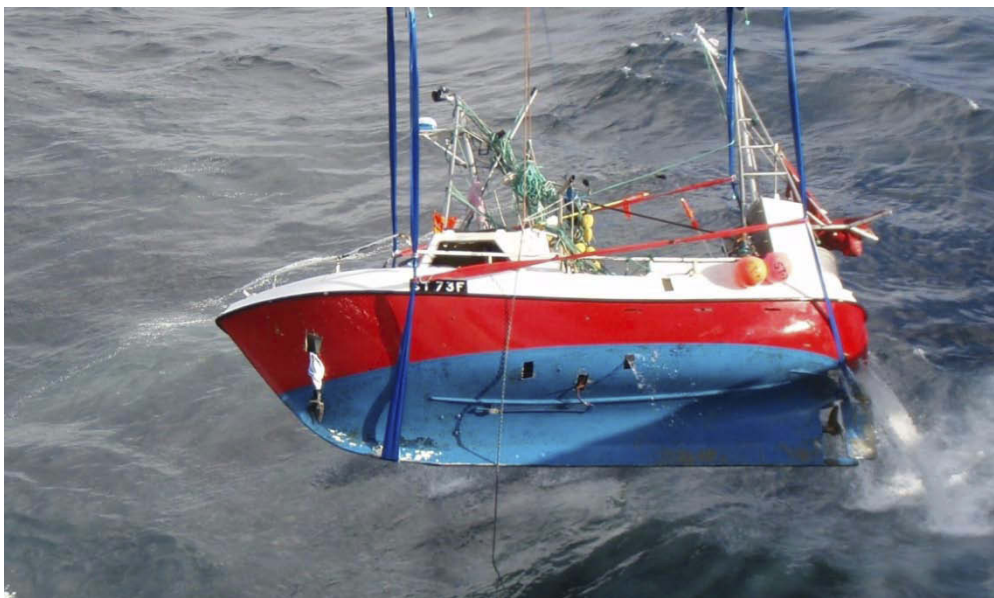
Figur 11: Bilde fra hevingen av Lill-Anne. Det var ingen synlige ytre skader på sjarken da den ble funnet. Vannet rant ut fra hull som ble kuttet i skroget i forbindelse med hevingen. Babord vindu i styrhuset ble knust i forbindelse med hevingen. Foto: SHT

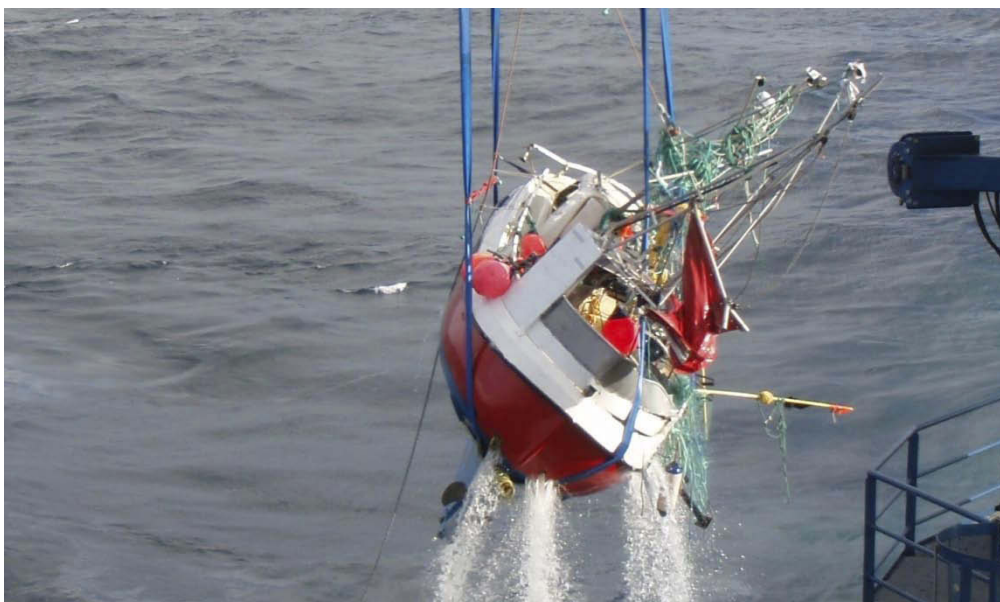
Figur 12: Bilde fra heving av sjarken. Sjarken krenger hardt mot styrbord. Vannet renner ut fra hullene som ble kuttet i forbindelse med hevingen. Foto: SHT.

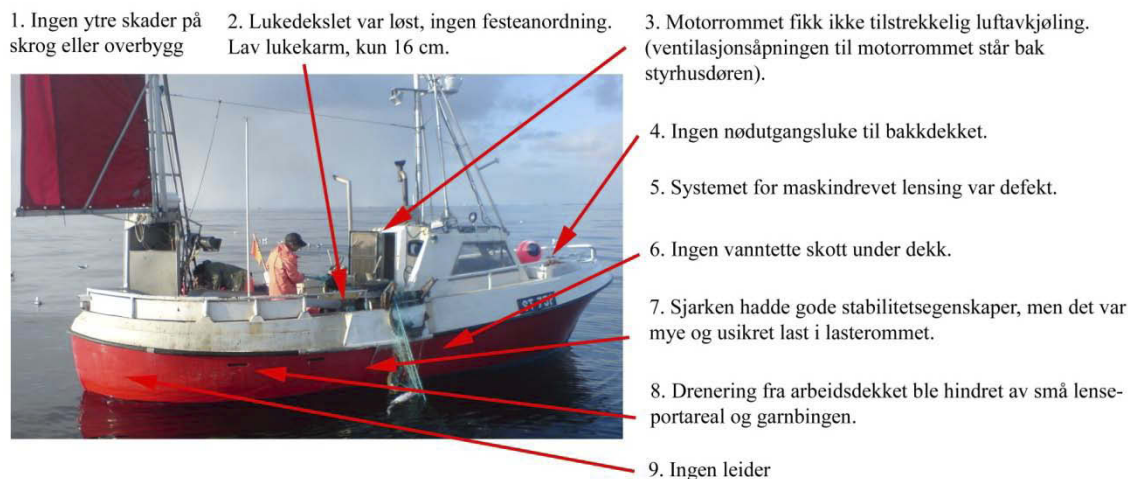
Figur 13: Bilde av sjarken med observasjoner av tekniske og operative forhold i forbindelse med undersøkelsen. Bildet er fra Lofotfiske i 2008. Ulykken skjedde under transportetappen fra Mausund til Røst året etter.

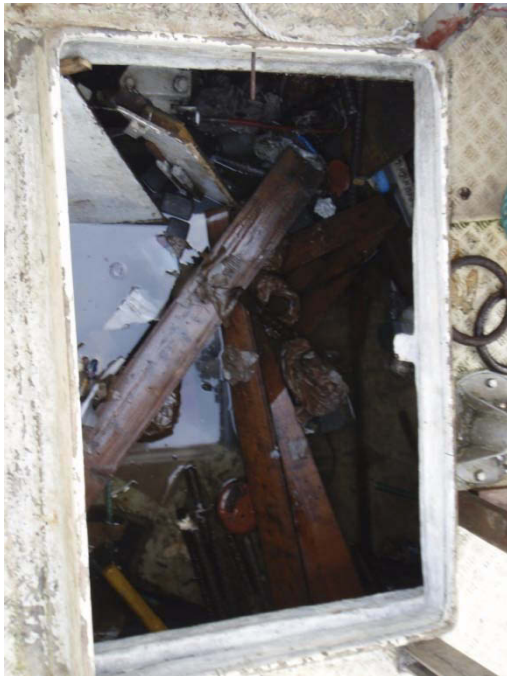
I etterkant av ulykken lå det aller meste av utstyret mot styrbord skuteside. Bingefjølene av tre som avgrenset et rom under lasteluken var blitt ødelagt, se figur 15. Også dørkplaten i lasterommet var blitt forskjøvet mot styrbord.

*Figur 15: Bilde ned i lasterommet sett fra arbeidsdekket. Bildet er tatt i forbindelse med de tekniske undersøkelsene og før skroget ble drenert for vann. Treplankene som flyter var fra lettveggene som dannet en kasse under lasteromsåpningen.*

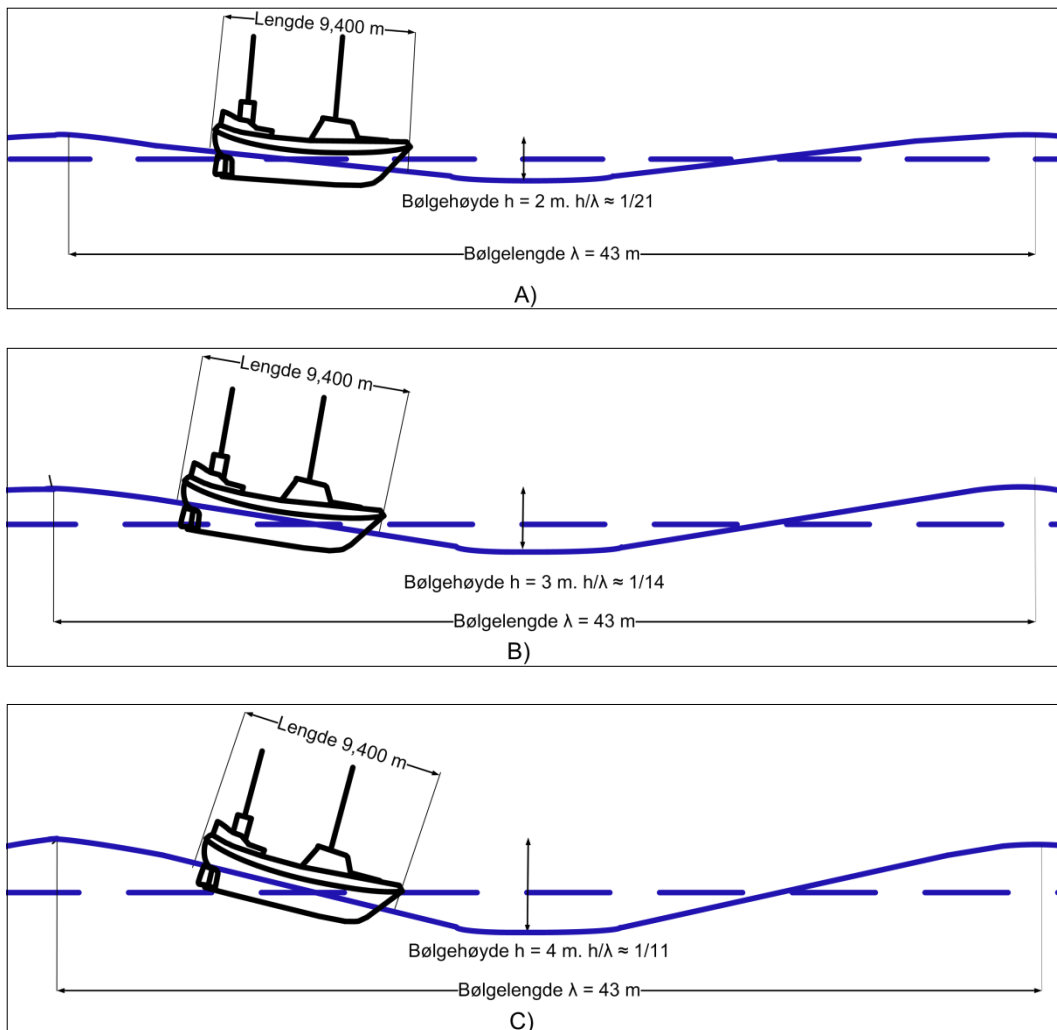
Figur 16: Tre illustrasjoner av sjarken sett i forhold til tre forskjellige bølgehøyder og samme bølgelengde  $\lambda = 43$  m. Til sammenligning oppstår brytende bølger når  $h/\lambda \geq 1/7$ . Bølgehastighetene var omtrent i samme retningen som skipets og antas å ha vært mellom 14 og 18 knop. Lill-Anne gikk i ca. 7,5 knop.

Figur 16 viser tre illustrasjoner av sjarken sett i forhold til tre forskjellige bølgehøyder og samme bølgelengde. Illustrasjonene angir forhold mellom bølgehøyde og bølgelengde som er innenfor det som er antatt var gjeldende ved ulykkestidspunktet. Steilhet angis ved forholdet mellom bølgehøyde  $h$  og bølgelengde  $\lambda$ . Med bølgelengde på 39 meter og bølgehøyde på 3 meter er steilheten  $h/\lambda = 1/10$  og altså noe steilere enn i eksempel C). Til sammenligning oppstår brytende bølger når  $h/\lambda \geq 1/7$ . Bølgehastighetene var i samme retningen som fartøyets og antas å ha vært omkring 14-18 knop. Sjarkene gikk i 7,5 knops fart.
