RAPPORT

Sjø 2010/10

RAPPORT OM UNDERSØKELSE AV SJØULYKKE
MED SUNDSTRAUM IMO NR. 8920567 OG
KAPITAN LUS IMO NR. 9077551 KOLLISJON I
ØRESUND 3. JULI 2009

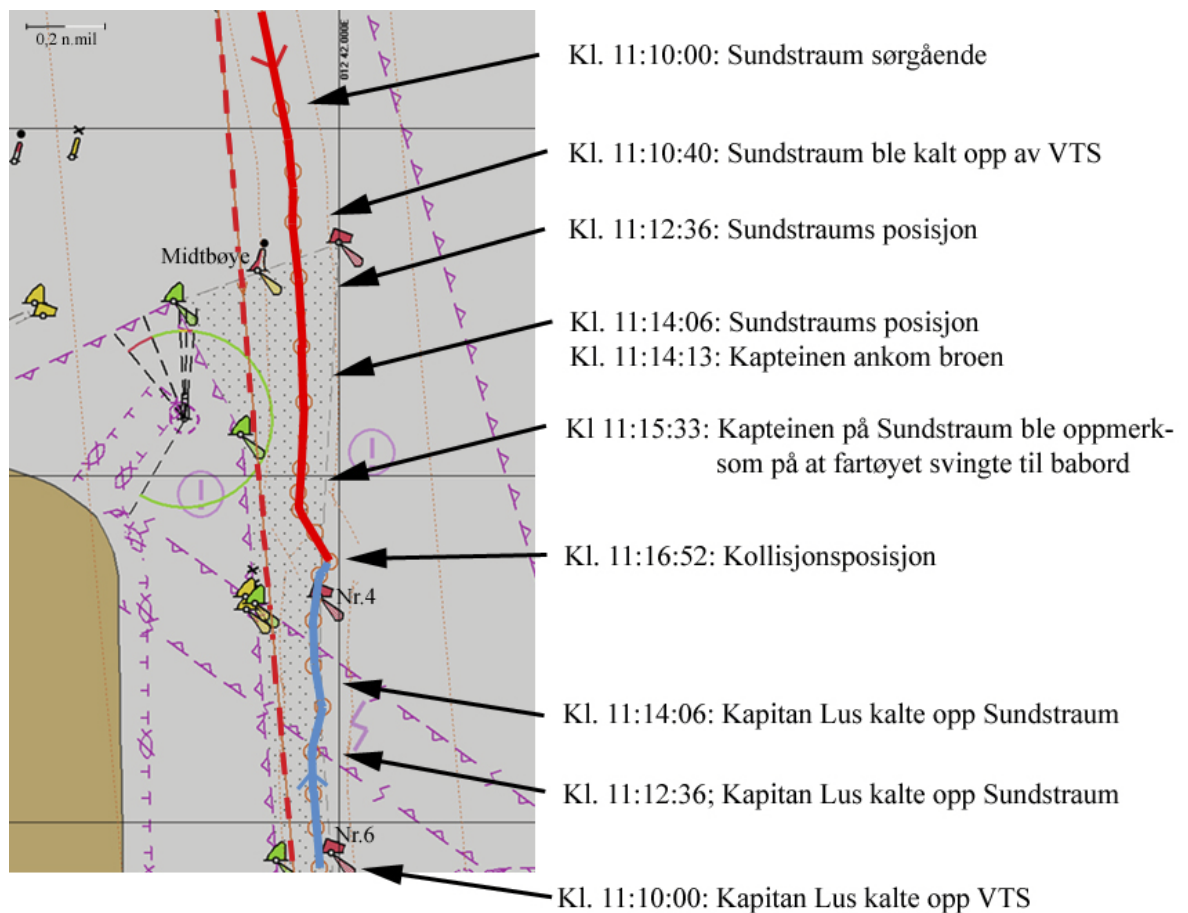
Figur 4: Kartutsnitt som viser en skisse av Sundstraums seilas (rød heltrukken linje) og Kapitan Lus seilas (blå heltrukken linje), samt Sundstraums planlagte seilas (rød stiple linje).

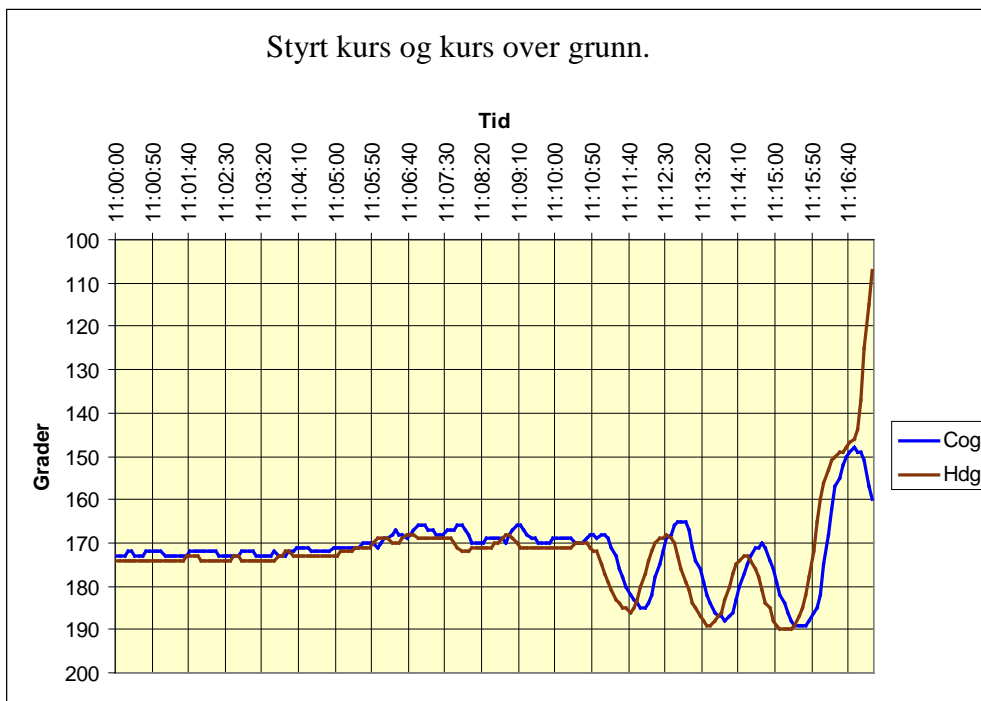
Figur 5: Diagram som viser Sundstraums kurs over grunn (Cog) og styrt kurs (Hdg) de siste minuttene før kollisjonen. Diagrammet er basert på informasjon fra Sundstraums S-VDR.

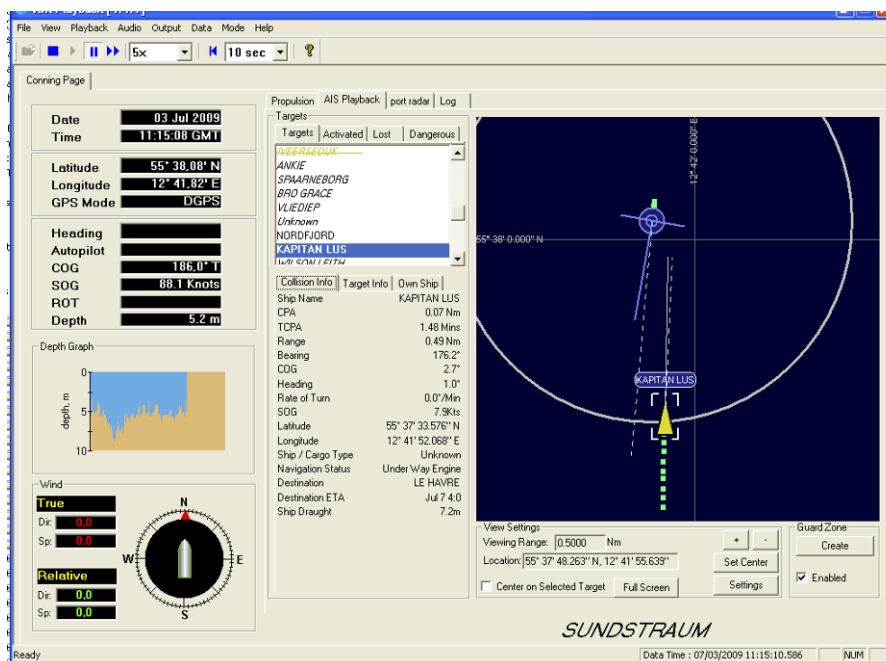
Kl. 11:15:10 var situasjonen sett fra Kapitan Lus side igjen avklart og det lå an til en babord mot babord passering med en minste passeringsavstand på 0,07 n.mil (130 m), se figur 6. Losen og kapteinen om bord på Kapitan Lus var allikevel usikre på Sundstraums bevegelser og losen beordret sakte fart i maskinen og la fartøyet så langt mot styrbord i leia han kunne.

Figur 6: Bilde fra Sundstraums S-VDR som viser situasjonen kl. 11.15.10. Avstanden mellom fartøyene var ved dette tidspunktet 0,49 n.mil (907 meter).

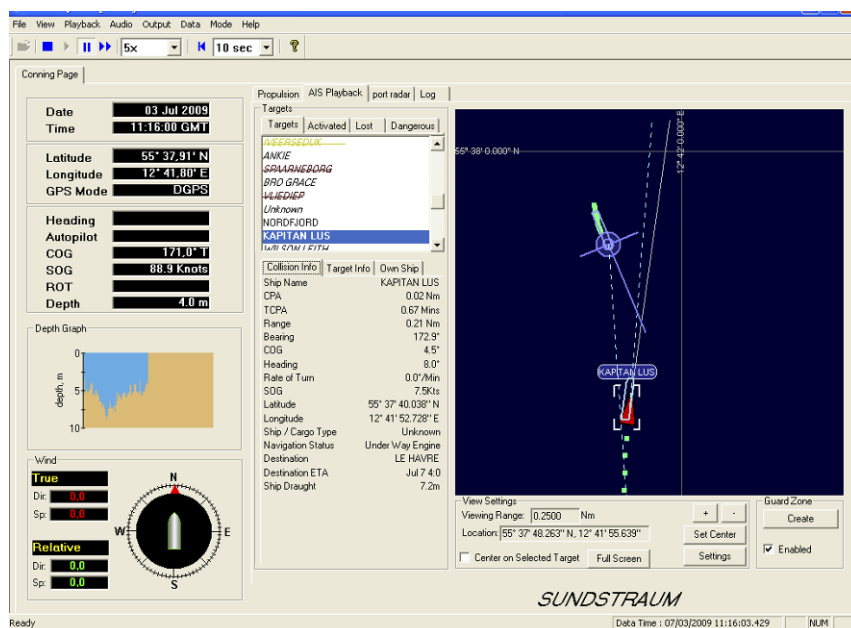
Kl.11:16:03 gikk kapteinen på Sundstraum til VHF-radioen i akterkant av bro og informerte om at fartøyet ikke var under kommando. Han gikk deretter tilbake til manøverkonsollet og dro maskinkraften akterover. Avstanden til Kapitan Lus var nå 0,21 n.mil (se figur 7). Ved dette tidspunktet forstod losen på Kapitan Lus at hans styrbord sving ikke kunne forhindre kollisjon med Sundstraum. Han beordret derfor hardt akterover i maskinen i håp om at Sundstraum skulle passere forenfor. Losen observerte raskt at Sundstraum ikke ville passere forenfor og beordret full fart forover og hardt babord ror for å svinge Kapitan Lus akterstevn bort fra Sundstraum og derigjennom redusere kraften i kollisjonen.

Figur 7: Situasjonen kl 11:16:03.

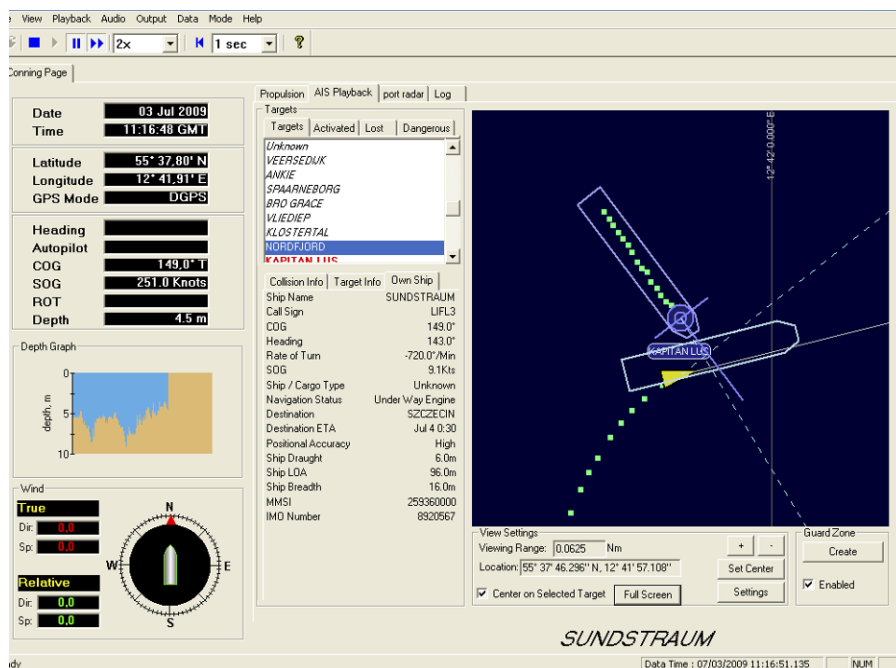
Kapteinen på Sundstraum vurderte at en kollisjon var uunngåelig og besluttet ved dette tidspunktet at han ville forsøke å dreie fartøyet ytterligere mot babord for å minske kollisjonsvinkelen. Han forsøkte å svinge babord over ved hjelp av styrestikka uten at fartøyet reagerte. Sundstraum og Kapitan Lus kolliderte kl. 11:16:52. Se figur 8.

Figur 8: Situasjonen rett før kollisjonen, kl. 11:16:51. Sundstraums fart var nå redusert til 9,1 knop.

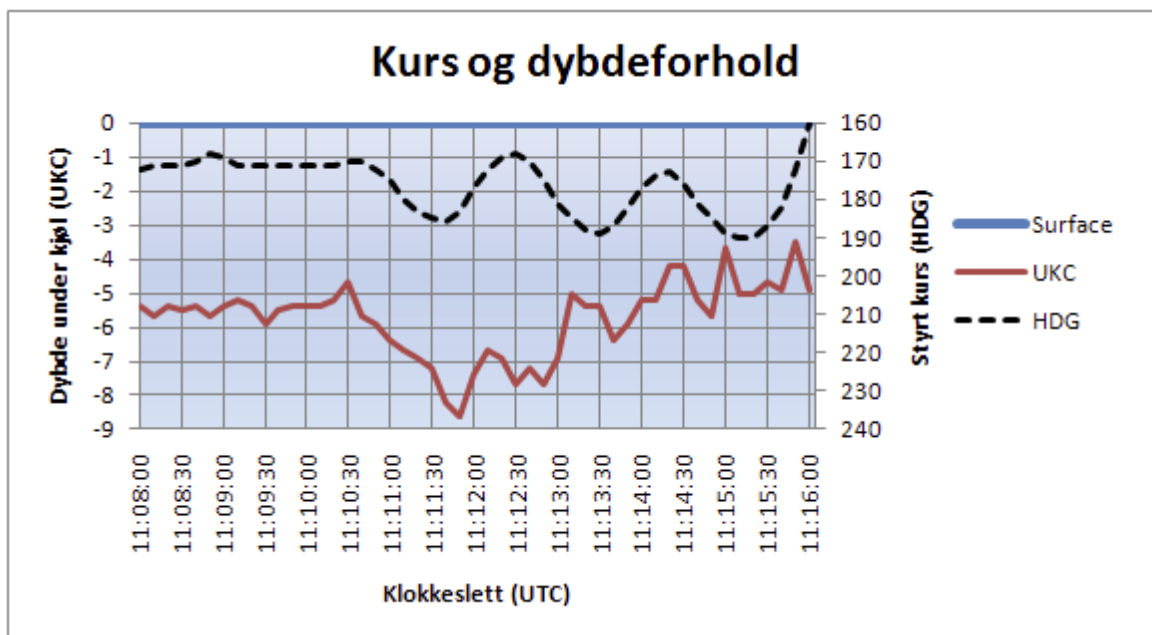
Figur 17: Skisse som viser tilgjengelig vanddybde under skipets baug og styrt kurs i perioden 11:08:00 til 11:16:00.

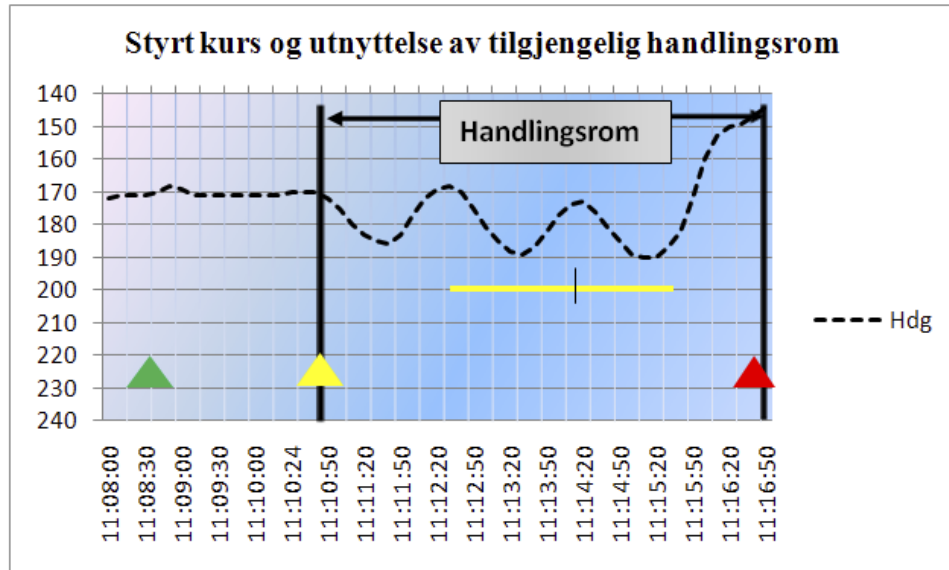
Figur 19: Viser Sundstraums styrte kurser de siste minuttene før kollisjonen. Perioden for når situasjonen var normal er illustrert med grønn trekant. Tidspunktene når bevegelsesmønstret endret seg og når fartøyene kollidert er illustrert med hhv. gul og rød trekant. Den horisontale gule streken illustrerer perioden styrmannen prøvde å få kontakt med kapteinen og perioden hvor styrmannen og kapteinen diskuterte hvordan man skulle navigere i Drogden.

Analysen av kollisjonen mellom fartøyene tar utgangspunkt i at Sundstraum ca kl. 11.10.40 starter en serie med bevegelser som ender opp i kollisjon med Kapitan Lus 6 minutter og 12 sekunder senere.

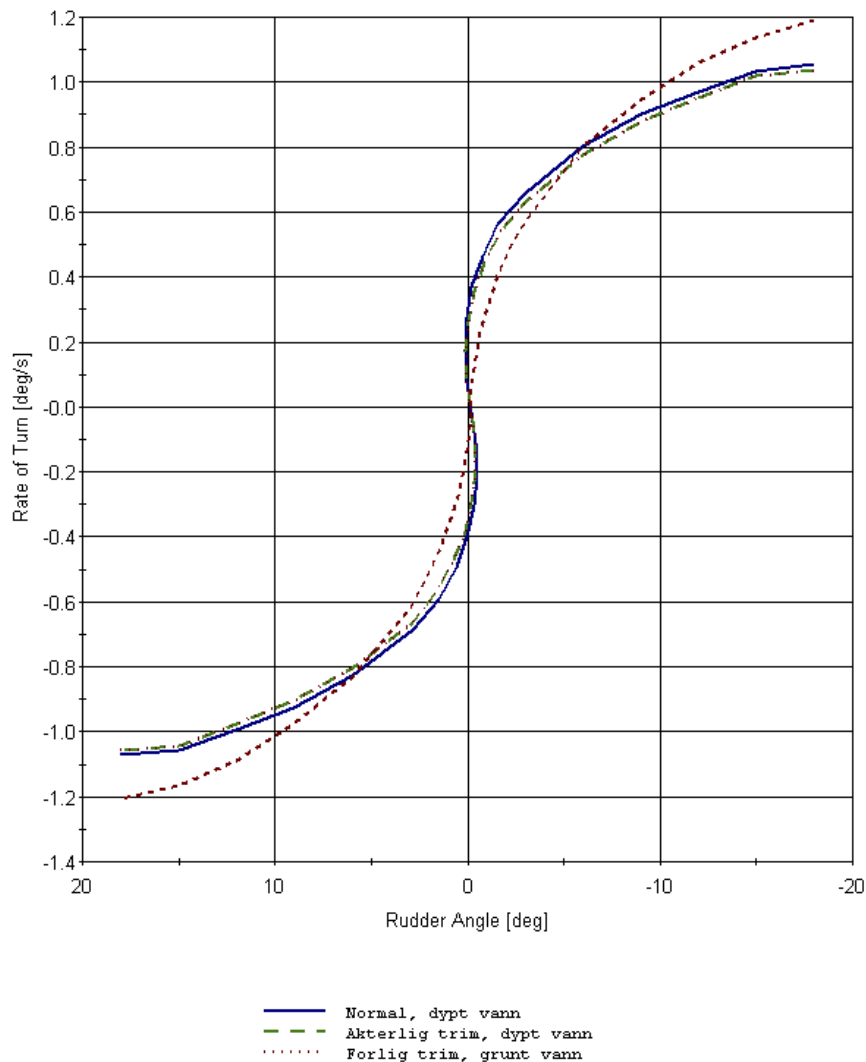
Basert på MARINTEKs simuleringer konkluderes det med at fartøyet sannsynligvis sank ned fremme (forlig trim) som følge av squat-effekten da den kom over grunnere vann. Videre konkluderes det med at rettlinjestabiliteten ikke ble vesentlig endret som følge av squat-effekten. De simulerte spiralprøvene av skipsmodellen viser ingen vesentlig endring i form, se figur 20. Dette forklares ved at den destabiliserende effekt fra triminnflytelsen motvirkes av stabiliserende effekt av redusert vanddyb.

Figur 20: Viser verdiene som ble funnet under simulerte spiralprøver. Verdiene viser at skipsmodellen er marginalt stabil/svakt ustabil for de forskjellige kondisjonene som er undersøkt.

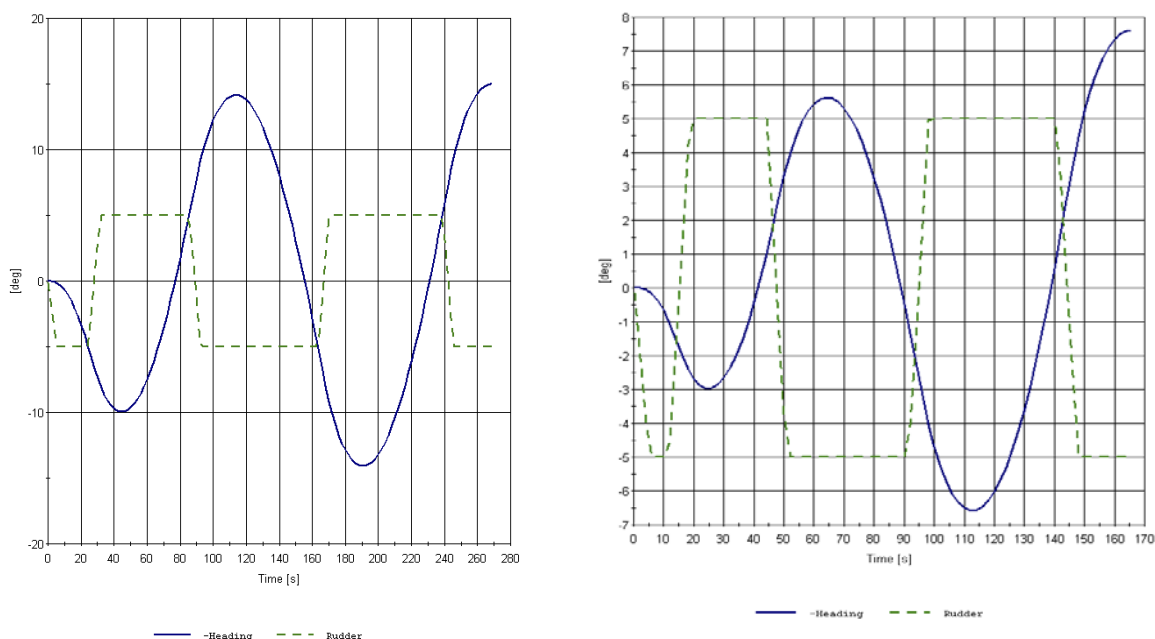
Basert på oppgitte autopilotinnstillinger med maksimum 5 grader rorvinkel for å initiere en kursendring, samt maksimum 5 grader motrorvinkel for å stabilisere skipet på kurs er det gjennomført beregninger av skipsmodellens bevegelse under en påtvungen sikksakk-bevegelse med tilsvarende rorutslag. Beregningene er foretatt for kondisjonen med forlig trim på grunt vann og forutsetter tillatt kursavvik på 5 grader. Tilsvarende beregning ble gjort for en sikksakkmanøver med 5 grader rorvinkel og iverksettelse av motror ved 1 grad kursendring. Disse beregningene er også foretatt for kondisjonen med forlig trim på grunt vann. Skipsmodellens beregnede respons under en slik manøver er plottet sammen med rorutslaget i figur 21. Skipets reelle bevegelser, basert på informasjon fra Sundstraums S-VDR vises i figur 19.

Figur 21: Til venstre simulering av 5/5 sikksakk prøve for skip i grunt farvann hvor motror gis når utgangskursen er endret 5 grader. Til høyre tilsvarende simulering, men nå gis motror når utgangskursen er endret 1 grad.

I følge skipets nåværende operatør er deres vurdering at en "rudder limit" på 5 grader er lite ved navigering med autopilot i trange farvann. I forhold til hvordan skipet har oscillert er eiernes oppfatning at skipet ble styrt på autopilot og at settingene i autopiloten har begrenset kursendringene og svingraten. Deres oppfatning er at slik autopiloten var innstilt og dybdeforholdene tatt i betraktning vil skipet kunne oscillere som vist i kurven i figur 19.
