Statens  
Havarikommisjon  
for Transport

# RAPPORT

Sjø 2010/11

RAPPORT OM UNDERSØKELSE AV SJØULYKKE  
STAR ISMENE - LANT5, NANTONG KINA  
16. DESEMBER 2008

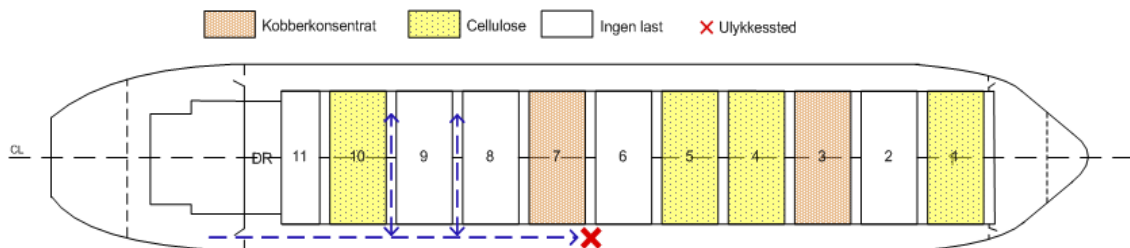
Litt etter klokken 1300 startet arbeidet med å peile ballasttankene. Dekkreparatøren og den kinesiske lastinspektøren startet å peile nr. 6 ballasttanker med inngang fra styrbord passasje under dekk, mellom lasterom nr. 9 og 10, for deretter å peile nr. 5 tankene, mellom lasterom nr. 9 og 8. Lasterommene nr. 2, 6, 8 og 9 var tidligere utlosset og luftet. Se figur 4. Agenten deltok også i dette arbeidet.

Figur 4: Snitt sett ovenfra av dekket med gangpassasjene. Skissen viser fordeling av last på ulykkestidspunktet. Rute for peiling av bunntanker på ulykkesdagen er merket i blått. Lasterom nr. 3 og 7 hadde vært avstengt i 29 dager.

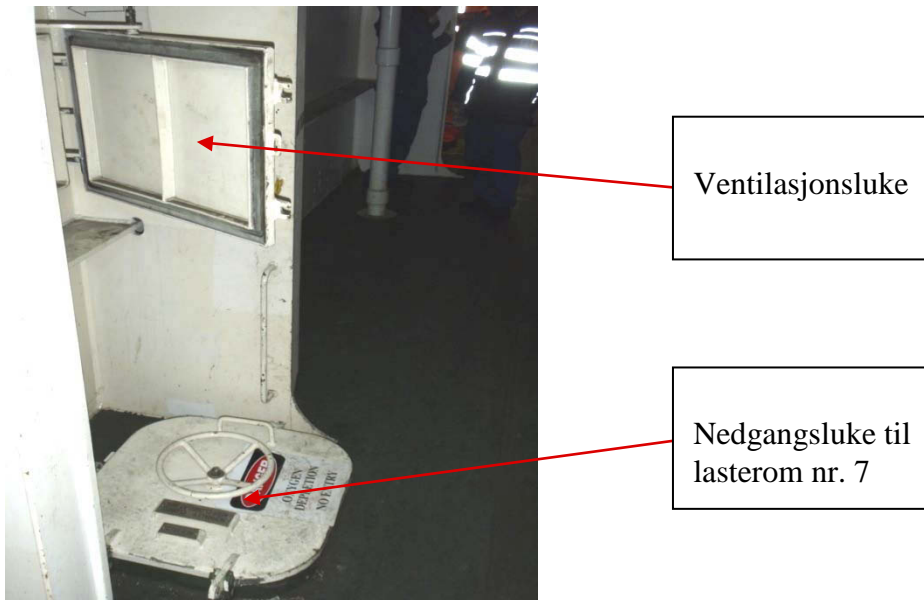
Da dekkreparatøren og skipsagenten<sup>3</sup> ankom området mellom lasterom nr. 6 og 7, var nedgangsluken stengt, forseglet med elektrostrips og merket "DANGER OXYGEN DEPLETION NO ENTRY", se figur 5.

Figur 5: Nedgangsluke til lasterom 7 og ventilasjonsluke mellom rom 6 og 7.

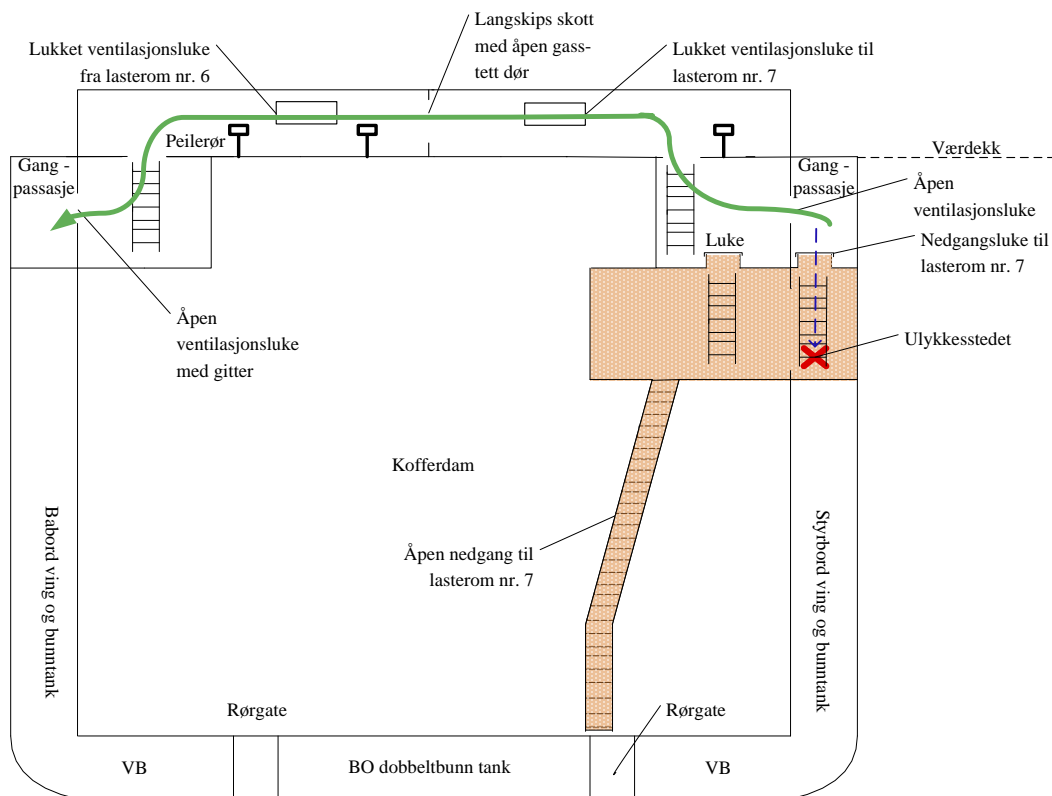
Figur 6: Skisse av tverrskipet mellom lasteluke nr. 6 og 7. Skissen viser åpning/lukking av ventilasjonsluker, dører og nedgangsluker slik det er antatt at situasjonen var ved ulykkestidspunktet. Området skravert med brun farge illustrerer at det er samme atmosfære i området hvor ulykken skjedde som det er i lasterom nr. 7. Lasterom nr. 7 er avstengt fra andre rom.

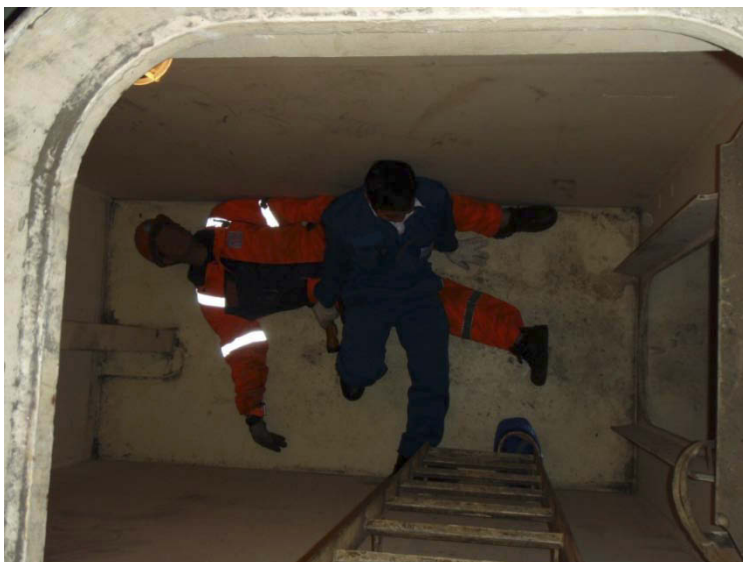
Da båsen passerte nedgangsluka til lasterom nr. 7 observerte han at dekkreparatøren lå bevisstløs nede på reposit. Like etter dette ankom agenten og skipets andrestyrmann. Sistnevnte gikk rett ned for å sjekke tilstanden til dekkreparatøren, men fikk problemer med å holde seg på bena og forsto raskt at det var noe galt der nede. Han ble svimmel, men klarte å komme seg opp og gikk akterover for å hente hjelp. Underveis akterover i gangpassasjen møtte han vakthavende dekksmann på vei fremover. Han mente å informere vakthavende dekksmann om at noe var galt, men trodde han ikke fikk frem budskapet fordi han var svimmel og uvel.

Vakthavende dekksmann ankom ulykkesstedet og fikk beskjed av båsen om å gå ned og feste en stropp til dekkreparatøren. Båsen hadde akkurat sett andrestyrmannen gå ned og komme opp igjen og hadde derfor ikke mistanke om at det kunne være forbundet med fare å gå ned. Vakthavende dekksmann gikk ned for å undersøke dekkreparatøren og feste en løftestropp. Han følte at noe var galt og prøvde å klatre opp igjen, men besvimte, falt og ble liggende halvveis oppå dekkreparatøren (se illustrasjonsfoto, figur 7). Båsen innså nå faren ved å gå ned i nedgangen til lasterommet og varslet situasjonen over VHF-sambandet.

Figur 7: Bildet fra gangpassasjen på styrbord sidegangvei, sett gjennom nedgangsluken til lasterommet og ned på reposit. Rekonstruksjon av hvordan vakthavende dekksmann ble funnet liggende bevisstløs delvis oppå den bevisstløse dekkreparatøren.

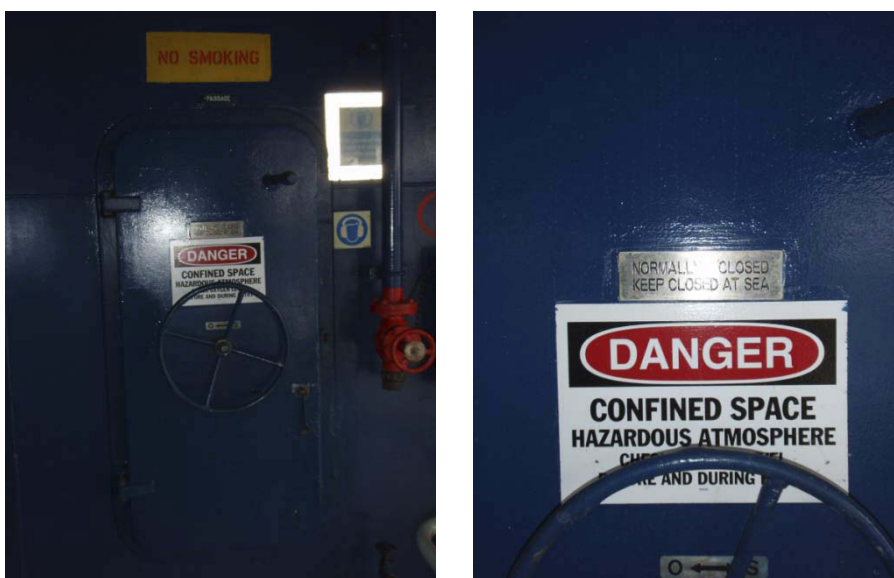
Skipet er arrangert med innelukkede gangpassasjer på styrbord og babord side under værdekk. Gangpassasjene strekker seg fra bakken forut til innredningen akter. I for- og akterkant er gangpassasjene er det vanntette dører. Dørene er merket "DANGER CONFINED SPACE, HAZARDOUS ATMOSPHERE", jf. figur 8.

Figur 8: Bilde av døren i akterkant av gangpassasjen på styrbord side.

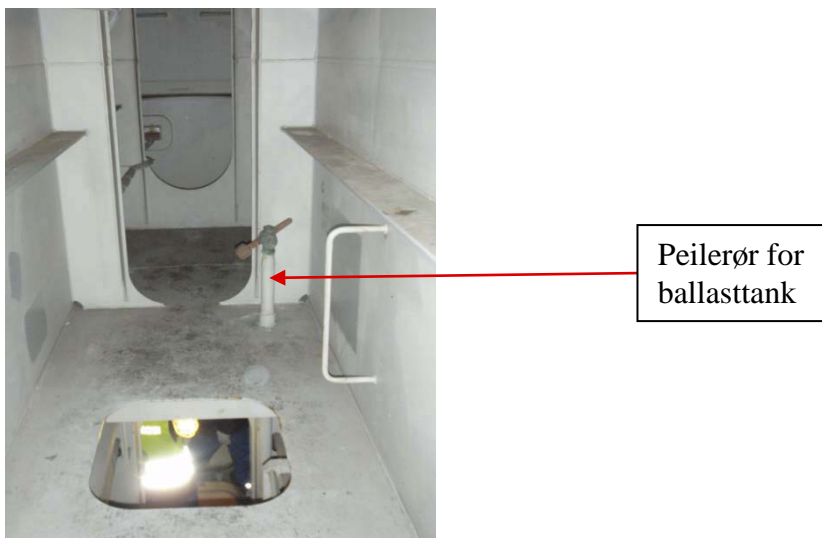
I tillegg til skipets automatiske tankpeilingssystem har Star Ismene peilerør for manuell peiling av alle bunntanker. Peilerørene er plassert i rommene mellom karmene på de store lastelukene. Figur 13 viser peilerøret for vannballasttank nummer 4 styrbord.

Figur 13: Rom mellom lukekarmene for lasterom 6 og 7.

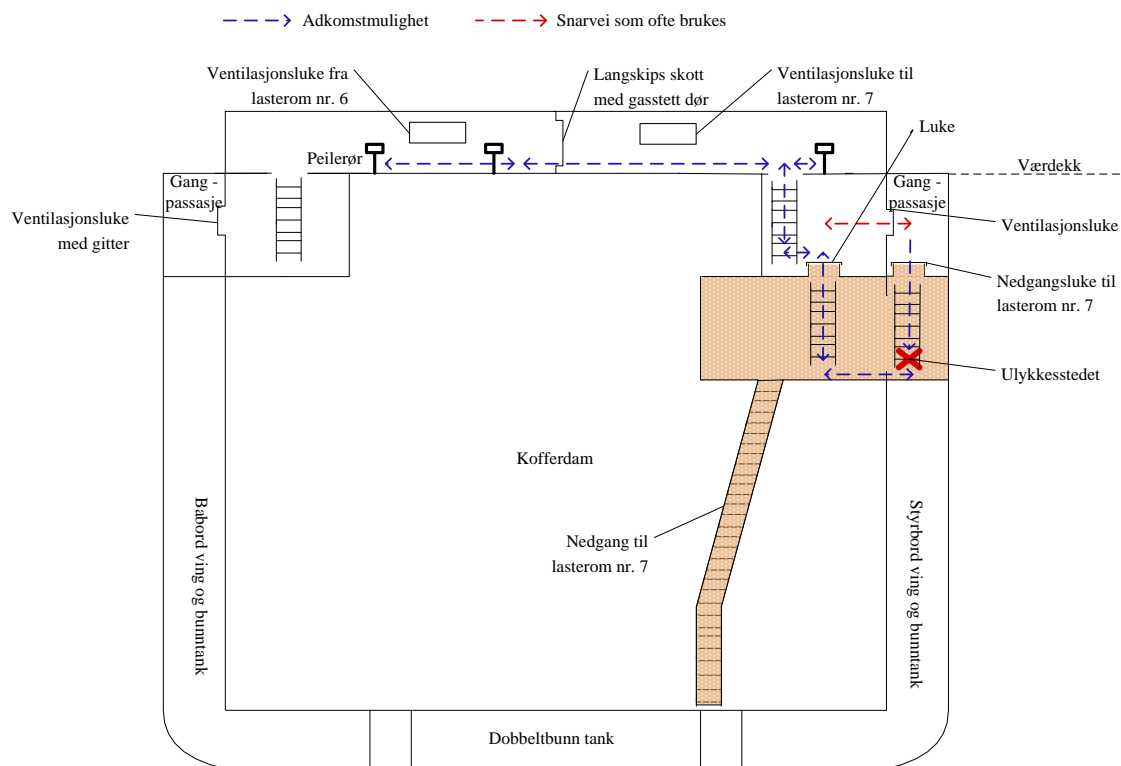
Eneste mulige tilkomst til rommene mellom lukene er via gangpassasjen på styrbord side under hoveddekk. Nedgangsluker i dekket (se figur 5) i gangpassasjen fører ned på et repos i nedgangen til lasterommet.

Figur 14: Tverrsnitt mellom lasterom som viser tilkomst til peilerør og ventilasjonslukene.

En leder nærmere skipets senterlinje fører opp igjen til rommet innenfor og på samme nivå som gangpassasjen. En ny leder herfra fører opp til rommet mellom lastelukene hvor peilerørene er plassert, se figur 14. De to besetningsmedlemmene som mistet bevisstheten ble funnet på dekket i rommet under gangpassasjen på styrbord side, merket med rødt kryss.

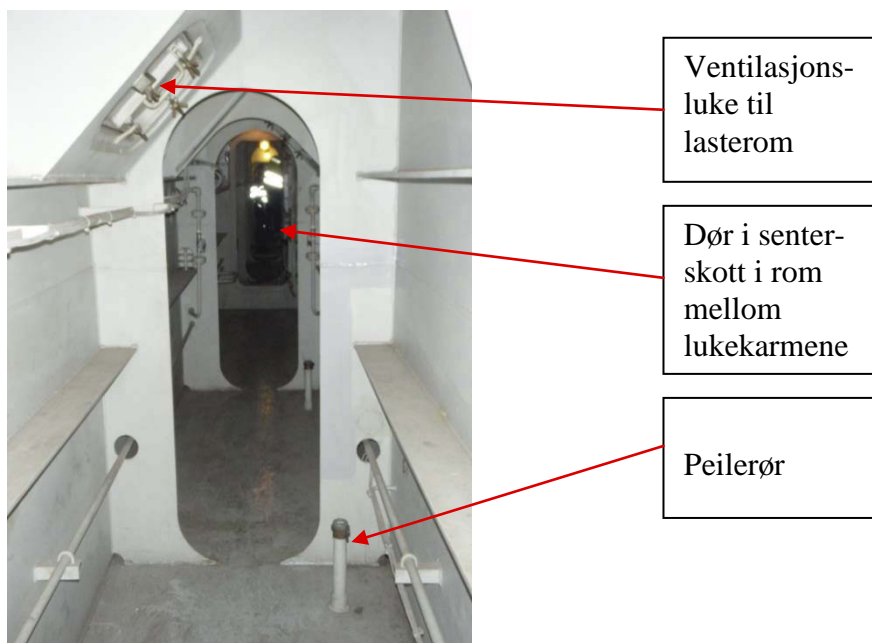
Figur 15: Bildet viser rommet mellom lukekarmene til lasterom 6 og 7, hvor peilerørene er plassert. Bildet er tatt fra babord side mot styrbord.

Fordi atmosfæren i lasterommene og dermed nedgangene til lasterommene kan være helseskadelig er dette designet, som forutsetter at besetningen entrer nedgangene til lasterommene for å komme opp i rommene mellom lukene, etter havarikommisjonens vurdering svært uheldig. Slik havarikommisjonen ser det bør det derfor vurderes å foreta designendringer slik at det ikke er nødvendig å entre nedgangene til lasterommene for å få tilgang til peilerørene og de andre installasjonene i samme rom.

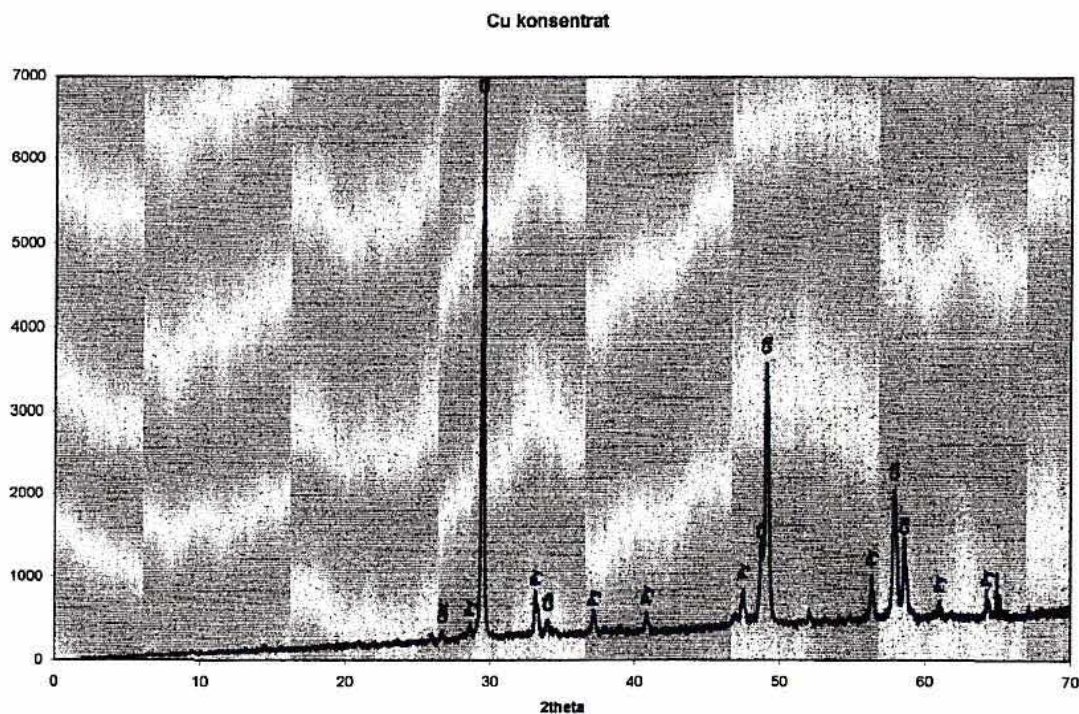
These three minerals account for 98% of the peaks in the XRD spectrum (Figure 1). There are two minor peaks, one at 45-48 2theta and one close to 65 2theta, that not are accounted for. No spectral fit was identified to any naturally occurring carbonates (e.g., Calcite and Ankerite) nor sulphates (e.g., Jarosite) as reported in Tab. 1 Hence these mineral species are suggested to occur in quantities below the detection limit for the XRD method.

The slight increase in background with increasing 2theta is due to the sample powder size distribution not optimized for the XRD analysis; a finer grinding of the sample powder would most likely increase the S/N ratio somewhat.

Figure 1 XRD spectrum of the powdered sample
