Sjø 2010/12

RAPPORT OM UNDERSØKELSE AV SJØULYKKE
MED HURTIGBÅTEN HELGELAND - IMO NR.
9177076 KOLLISJON MED SJØMERKE VED
LOVUND 13. DESEMBER 2009

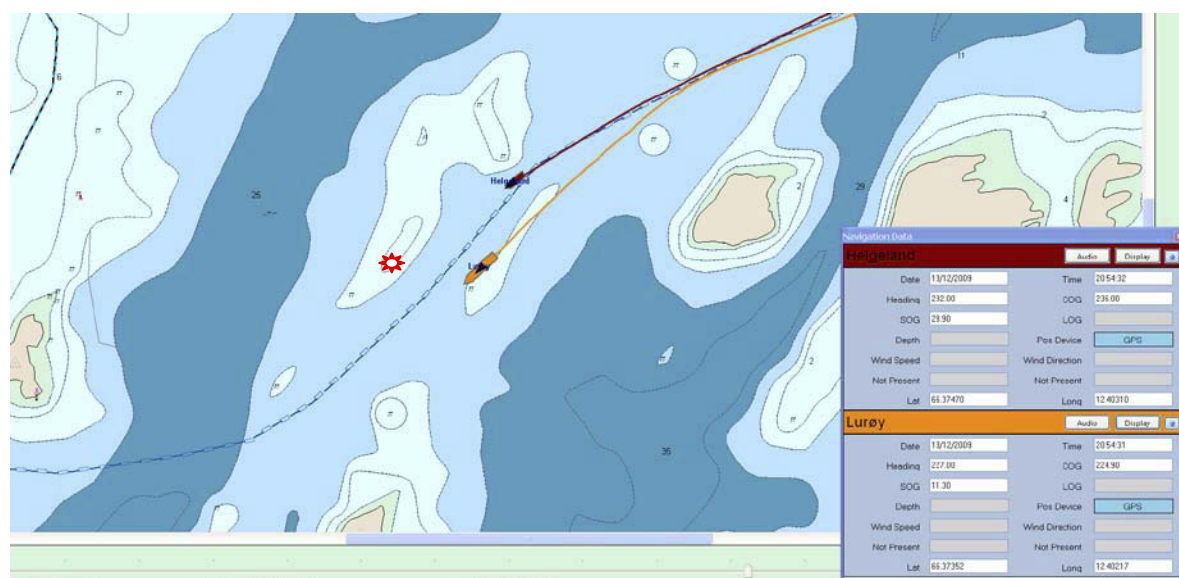
Figur 5: Situasjonen kl. 21:54:33. Helgeland er på vei opp på siden av Lurøy og kurser rett mot Oterværskjæret lykt, avstanden er ca. 220 meter.

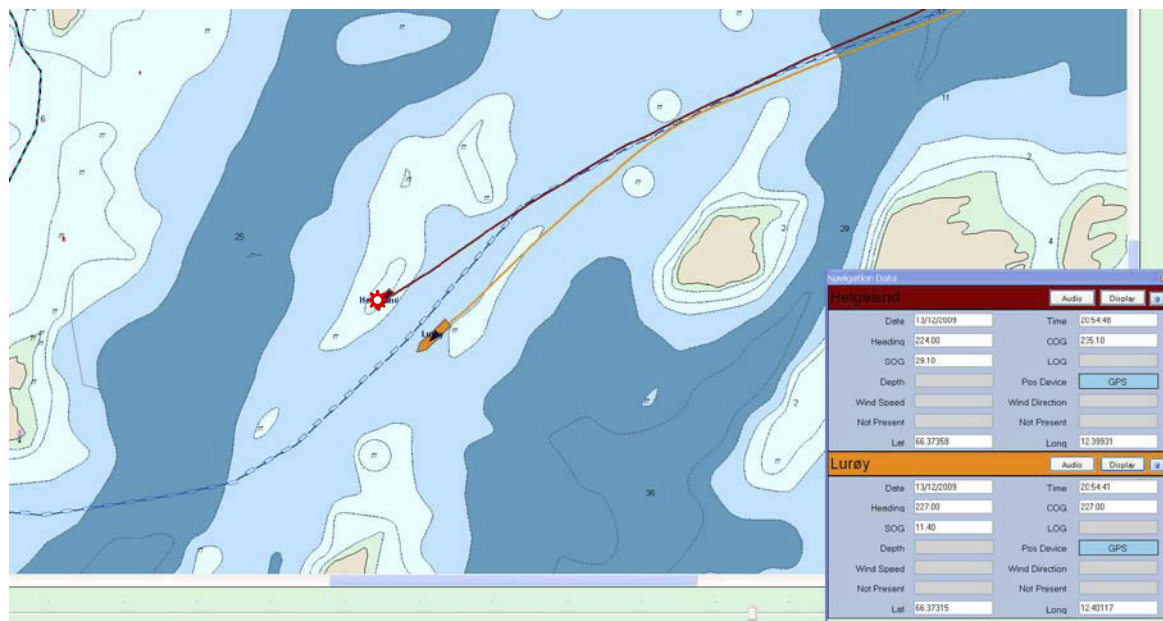
Helgeland kjørte seg opp på Lurøys styrbord side og da fartøyet var kommet opp på siden av Lurøy ble kapteinen klar over at han ikke observerte blinken fra Oterværskjæret lykt. Han tok umiddelbart i hendlene for maskinkontrollen for å stoppe fartøyet, men observerte i samme øyeblikk lykta rett foran skipets baug i gjenskinnet fra lysene på Lurøy. Helgeland kolliderte med Oterværskjæret lykt kl. 21:54:48.

Figur 6: Situasjonen da Helgeland traff sjømerket kl. 21:54:48. Avstanden mellom fartøyene er ca. 85 meter.

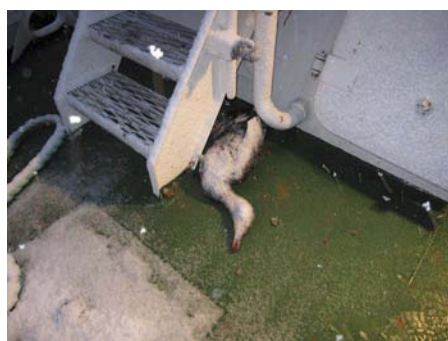
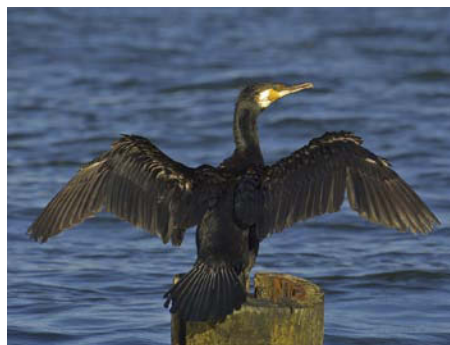
Figur 7: Til venstre død skarv på Helgelands fordekk etter kollisjonen. Til høyre skarv som sitter med utslåtte vinger.

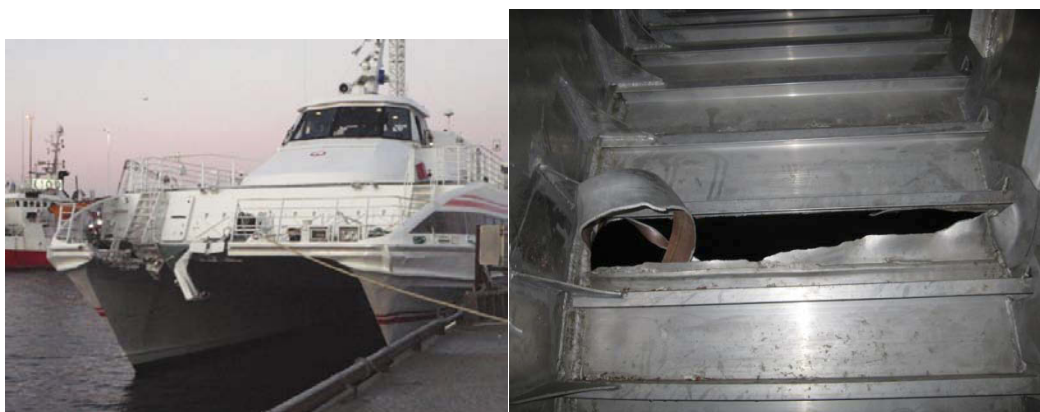
Fartøyets baug ble betydelig skadet. Deler av frontpartiet ble trykket inn ca 1.5 m til styrbord for senterlinjen. Det oppsto også skader med flere hull på innsiden av styrbord skrog i tunell ca. 1 meter over vannlinjen. Samtlige seksjoner i styrbord skrog ble revet opp, men det var ingen vanninntrengning.

Figur 8: Bilder av skrogskade i baug, styrbord side og skade i styrbord skrog på innsiden av tunnelen.

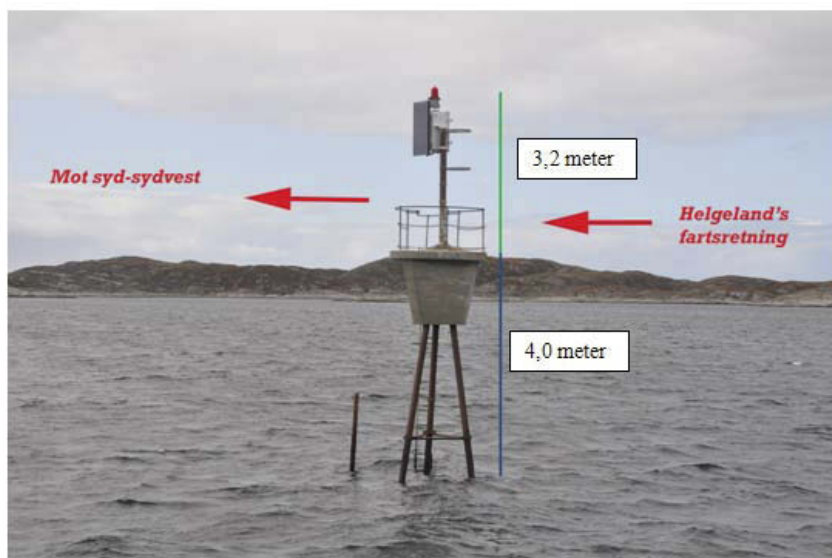
Figur 11: Viser Oterværskjæret lykt (Fl R 3s⁷, nominell optisk lysvidde 4,4 n.mil), retningen Helgeland traff sjømerket i og høyder over vannspeilet ved ulykkestidspunktet.
