RAPPORT

Sjø 2011/01

RAPPORT OM UNDERSØKELSE AV ARBEIDSULYKKE OM BORD I JÅLLA LM6650 I ROMSDALSFJORDEN 8. AUGUST 2010

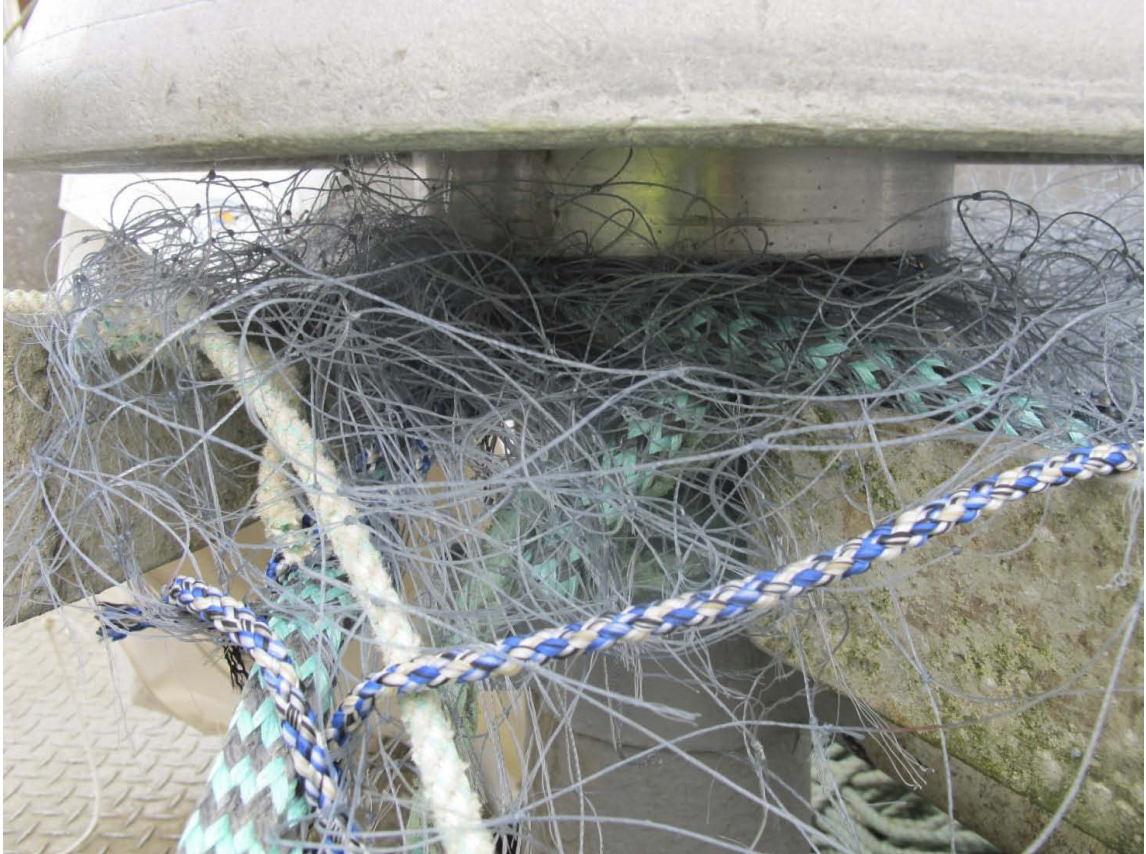
Figur 2: Mye garn og tauverk var viklet rundt garnspillet.

Det var første gangen fiskeren brukte flytegarn, og han var gjort oppmerksom på farene det ekstra tauverket medførte. Likevel viser undersøkelsen med stor sannsynlighet at det var på grunn av at garn og tauverk vaset seg rundt garnspillet, og at fiskeren deretter prøvde å løsne på dette, at han ble heftet fast. Fiskere må være ekstra påpasselige og foreta en grundig risikovurdering i forkant av en endring i fiskemetode, inkludert vurdering av behovet for å være en ekstra mann om bord. Viktigheten av å foreta risikovurderinger ble også belyst i Rapport SJØ 2009/03, og det ble fremmet en sikkerhetstilråding på bakgrunn av funn gjort i undersøkelsen. SHT mener at også denne ulykken er med på å understreke viktigheten av at risikovurderinger utføres med tanke på reelle situasjoner som kan oppstå. Tiltak og arbeidsmetoder som iverksettes må sikre et best mulig vernnivå om bord.

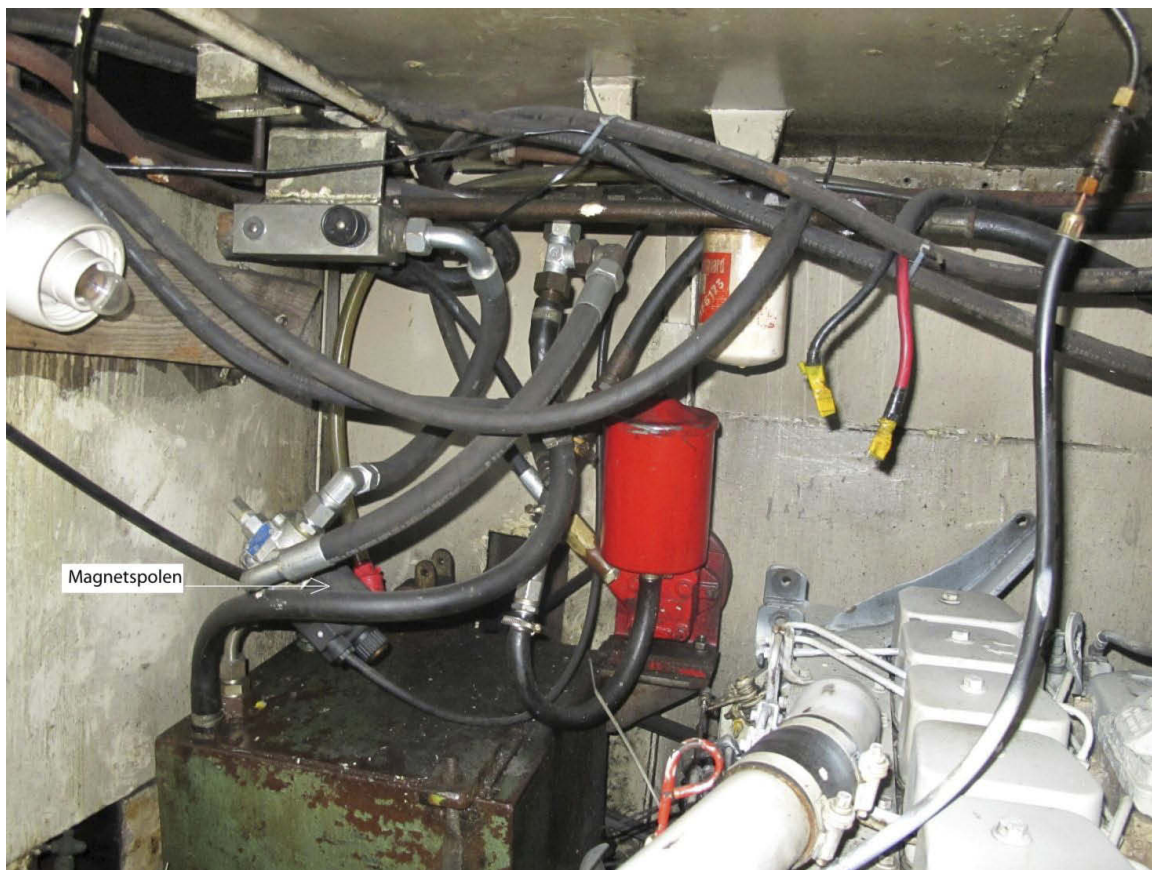
Figur 6: Magnetspolen og hydraulikkpumpa.

Under de tekniske undersøkelsene slo sikringen seg ut da man forsøkte å starte garnspillet. Spolen på magnetventilen ble derfor målt og konstatert kortsluttet. I følge opplysninger fra produsenten, vil lav spenning i seg selv ikke kunne forårsake skade. Overoppheting fra ytre faktorer og påfølgende smelting av lakk i spolens viklinger kan sannsynligvis medføre kortslutning. Magnetspolen må derfor ha brent etter ulykken, ellers ville det ikke ha vært mulig å operere garnspillet.

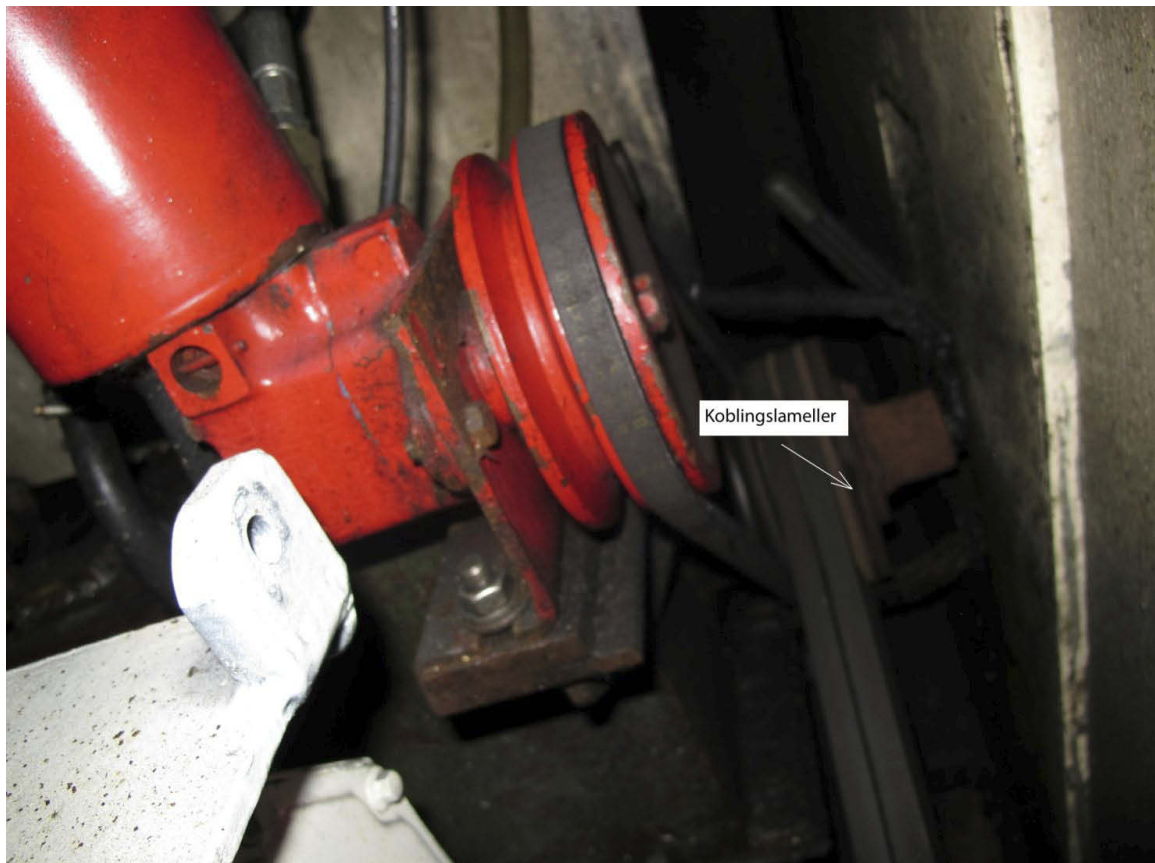
Undersøkelsen viste også at koplingen fra pumpe til spillet var utslitt. Dette tyder på at garnspillet må ha gått en tid med stor motstand.

Figur 7:Koblingen til hydraulikkpumpa.

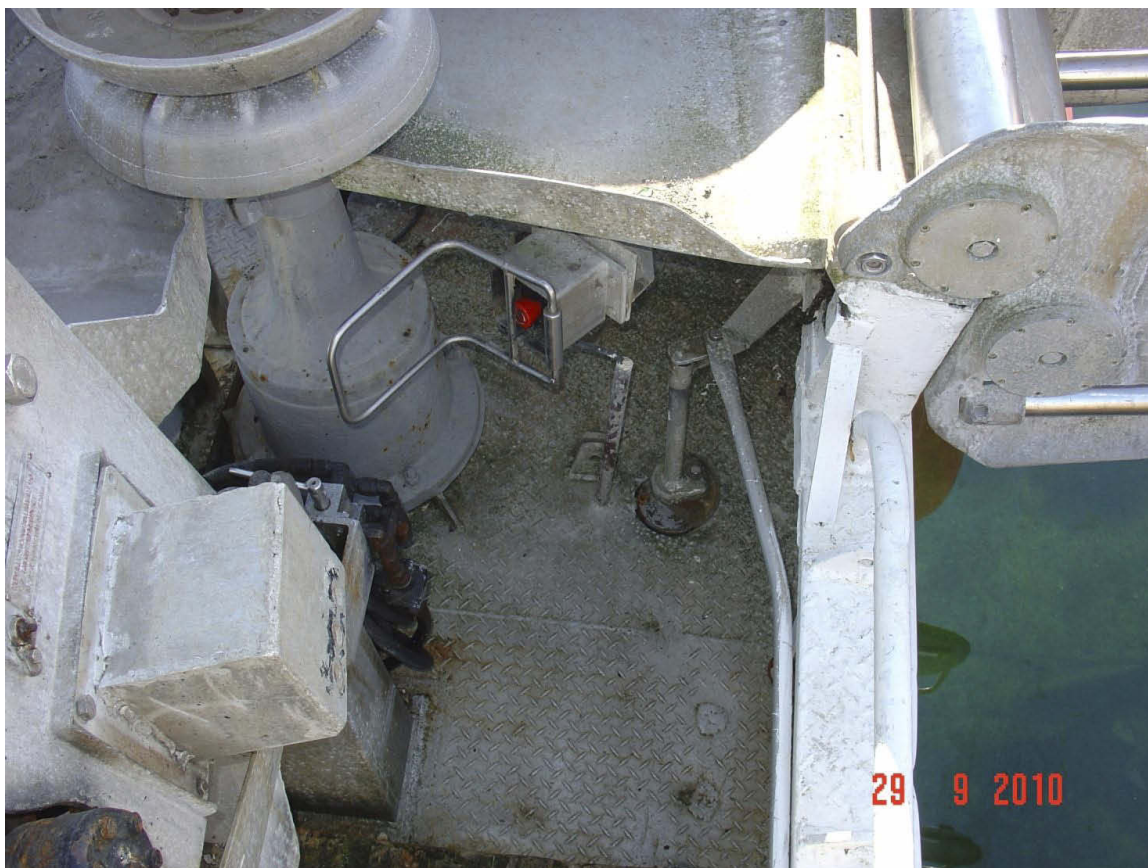
Det ble også observert at plasseringen til nødstoppen ikke var i henhold til funksjonskravene om en selvaktiverende nødstopp. Fiskeren ble tilbudt montering da han kjøpte nødstoppen, men valgte imidlertid å montere nødstoppen selv. Han fikk instruksjon og bilder som viste mulige plasseringer av nødstoppen.

SHT har fått opplyst at han valgte å overse disse anbefalingene da nødstoppen ble montert, da han mente at en slik plassering ville være upraktisk i forhold til det daglige arbeidet og at faren for utilsiktet stopp av garnspillet ville være til stede. Nødstoppen ble derfor montert på en slik måte at han kunne nå den med hånden fra arbeidsposisjonen. Den var imidlertid plassert feil i forhold til at den skulle være selvaktiverende dersom han ikke hadde tid og anledning til å aktivisere nødstoppen selv.

Figur 8: Nødstoppen om bord på Jålla, foto BOAS.

Plasseringen av nødstoppen var feil. Det er overveiende sannsynlig at den forulykkede ikke nådde tak i nødstoppbryteren fra sin arbeidsposisjon, og heller ikke etter at han var dratt inn rundt garnspillet. Spillet stoppet etter hvert av overbelastning med den forulykkede fastklemt. Belastningen på hydraulikken har vært så høy at koblingen har begynt å slure. Det er grunn til å anta at varmen fra den slurende koblingen i kombinasjon med tilnærmet stillestående hydraulikkolje på full belastning over tid, kan ha forårsaket varmgang med påfølgende kortslutning i magnetventilspolen. Spenningen har vært på og sikringene har gått som en følge av kortslutningen. Bortfallet av spenning medførte at magnetventilen gikk i ”bypass” og tok trykket av spillet. Det er sannsynlig at det gikk relativt lang tid før dette inntraff.

For at en slik nødstopp skal være selvaktiverende, må den plasseres slik at man ikke kan unngå å komme borti den dersom man blir huket fast i garn eller tauverk og føres mot spillet. Hvis ulykken først er ute, kan man ikke gå ut i fra at man når tak i nødstoppen og klarer å aktivere den selv, uansett hvor den er plassert. Selv om fiskeren føler seg trygg på at dette er mulig, viser flere ulykker med garnspill at man ikke rekker eller får dette til. I dette tilfellet hadde fiskeren selv valgt å overse anbefalingene fra produsenten med hensyn til plassering. SHT har fått oppgitt at han følte at anbefalt plassering ville hindre ham i å utføre jobben på en effektiv måte, og føre til stadig utilsiktet stopp av garnspillet. SINTEFs rapport peker også på de samme problemstillingene. Av effektivitetshensyn er enkelte fiskere lite villige til å gjøre endringer i arbeidsrutinene selv om det kan bidra til økt sikkerhet. Rapporten sier imidlertid også at i de tilfellene fiskerne la om arbeidsrutinene for å imøtekomme kravet om en selvaktiverende nødstopp, var det kun i en overgangsperiode de nye arbeidsrutinene følte problematiske, og at det etter kort tid ikke var til hinder for et effektivt arbeid.

Ulykken viser klart at nødstoppens plassering er avgjørende i forhold til om den kan anses som selvaktiverende og virke etter sin hensikt. Selv om plasseringen medfører endring av arbeidsrutiner må dette vurderes opp mot konsekvensen av å ha et vern som ikke fungerer som forutsatt, og dermed ikke gir tiltenkt sikkerhet. Opprettholdelse av innarbeidede arbeidsrutiner vil kunne gå på bekostning av at nødstoppen fungerer som en siste barriere i en nødssituasjon.
