FORELØPIG RAPPORT MED SIKKERHETSTILRÅDINGER SJARKEN MONICA IV - LK9412 FORLIST VED SKUDENESHAVN 8. SEPTEMBER 2009

Avgitt: 4. desember 2009

Statens havarikommisjon for transport (SHT) har iverksatt en sikkerhetsundersøkelse i forbindelse med forliset av speedsjarken Monica IV. Monica IV forliste under innseiling til Skudeneshavn ca. kl. 1250 tirsdag 8. september 2009. Det var en person om bord som ble funnet omkommet tre dager etter forliset.

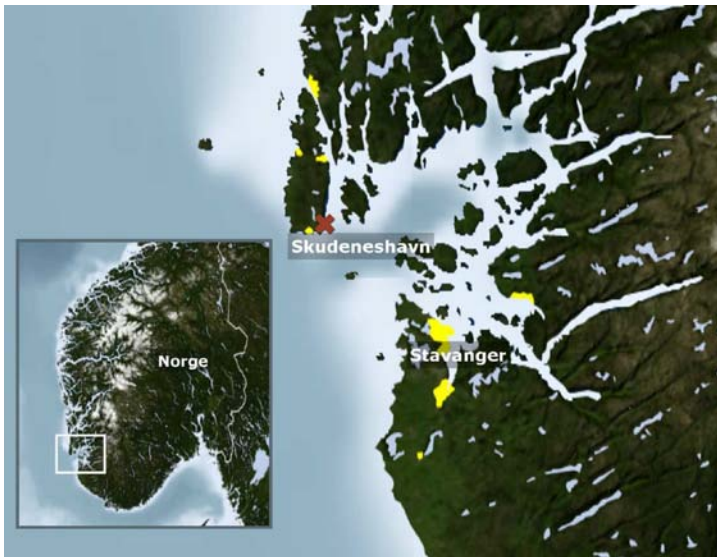
Figur 1: Monica IV forliste 8. september 2009 under innseiling til Skudeneshavn. Speedsjarken var hjemmehørende i Lillesand og hadde gått fra Egersund tidlig samme dag for å delta i dorgefiske etter makrell.

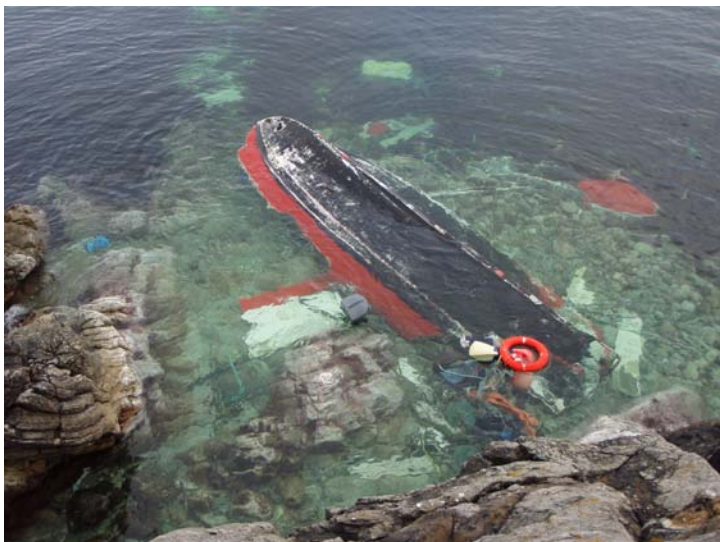
Figur 4: Vraket av Monica IV ble liggende på en grunn hylle ved Bekkjarvika nordøst for innseilingen til Skudeneshavn. Etter omfattende søk ble den savnede fiskeren funnet omkommet 11. september 2009 ved hjelp av en ROV. Vraket ble hevet 12. september 2009 og fraktet til en privat base på Karmøy for tekniske undersøkelser. Foto: SHT.

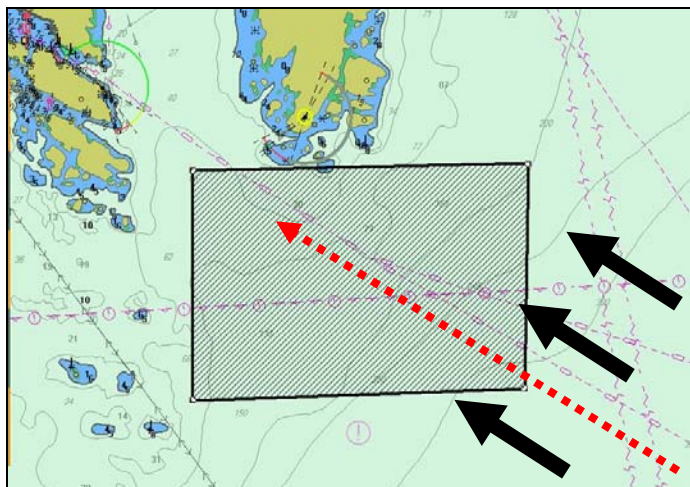
Området syd/sydvest av Skudenes er kjent for vanskelige bølgeforlder hvis bølgene kommer fra sydlige retninger. På grunn av at det blir mye grunnere over et relativt kort område vil lengre bølger staves sammen slik at de blir høye og korte. Lokalkjente har observert at bølgene kan bli så krappe i dette området at de bryter mens bølgeforldene både på innsiden og utsiden er roligere. Det er trolig dette fenomenet som lokalkjente kaller for Torgersenbølgene.

Basert på vindforholdene, modellberegninger av bølge og strømforhold utført av Meteorologisk institutt og lokalkjentes vurdering av bølgeforldene antas det at bølgene ble krappe når de nærmet seg land. Det er antatt at dette var innenfor og i nærheten av det skraverte området som angitt i Figur 5.

Havarikommisjonen har foreløpig ikke fått avklart helt nøyaktig hvor fartøyet befant seg da ulykken skjedde. Hvis fartøyet kom inn i dette området, hvor de såkalte Torgersenbølgene opptrer, kan bølgeforholdene ha forverret seg ytterligere.

Figur 5: Kart som viser området sydøst for Skudeneshavn og Nesagapet. Området der det erfaringsmessig er vanskeligere bølgeforhold er markert. Blant lokalkjente kalles dette fenomenet for Torgersenbølgene. Monica IV's track er markert med stiptet rød pil. Sjø- og vindretning er markert med svarte piler.

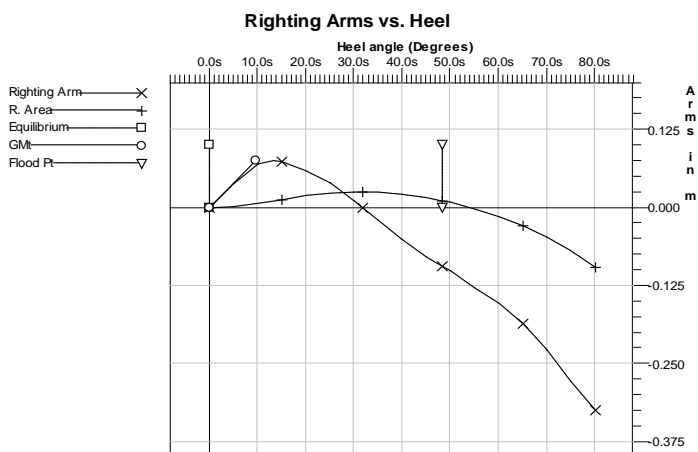
Som en del av undersøkelsen har havarikommisjonen fått utarbeidet stabilitetsberegninger for fartøyet uten last og med dorgestyr slik fartøyets tilstand var under forliset. Beregningene viser at fartøyet hadde svært dårlig stabilitet i forlistilstanden, jf. figur 6.

Figur 6: Kurve for rettende arm, GZ, i forlistilstanden uten vann på dekk. Med unntak av fartøyets initialstabilitet, GM, var ingen av minimumskravene i Nordisk Båtstandard tilfredsstilt. Fartøyet hadde positiv stabilitet til 31.74 grader, og rettende arm, GZ, hadde sin høyeste verdi på 0.075 meter ved 13.28 grader. Med 3 cm vann på dekk ville fartøyet kante.

I dette tilfellet har dorgeriggingen hatt en betydelig negativ effekt på fartøyets stabilitet og sjøegenskaper. Med tanke på vekt, tyngdepunkt og vindfang er moderne rigging for dorging en ekstrem måte å utstyre små fartøy på. Mens dorgeriggingen på de fleste fartøy er utført i aluminium var riggingen på Monica IV delvis utført i rustfritt stål, noe som gjorde utstyret tyngre enn vanlig.

1. Havarikommisjonens foreløpige konklusjon er at Monica IV kantret som følge av dårlig stabilitet, muligens i kombinasjon med vann på dekk. Fartøyet var rigget med dorgeutstyr. Beregningene kommisjonen har fått utført viser at dorgeriggingen hadde en betydelig negativ effekt på fartøyets stabilitet og sjøegenskaper.

Havarikommisjonen tilrår eiere av sjarker om å kontrollere at fartøyet deres oppfyller relevante krav til stabilitet i forbindelse med rigging av fiskeutstyr.

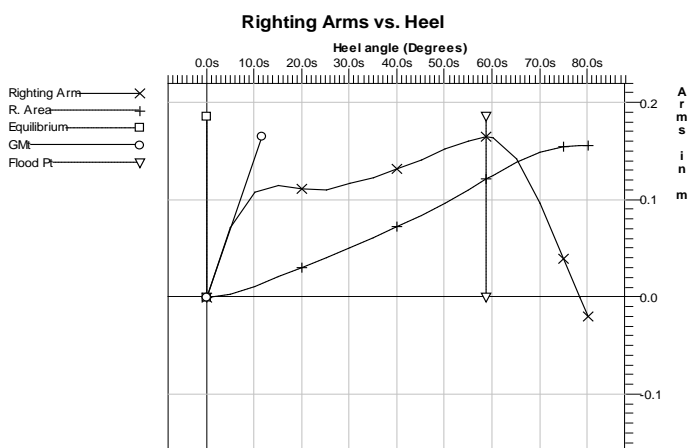
Beregninger havarikommisjonen har fått utarbeidet viser imidlertid at Monica IV hadde for dårlig stabilitet også uten dorgeutstyr eller med moderat rigging med fiskeutstyr, jf. figur 7. Fartøyet tilfredsstilte følgelig heller ikke minimumskriteriene som gjaldt for yrkesfartøy da fartøyet ble levert nytt fra båtprodusenten i 2006. Det er først og fremst i lette tilstander, d.v.s. uten last i lasterommene, fartøyet har problemer med å tilfredsstille minimumskravene i Nordisk Båtstandard. Monica IV var en speedsjark av typen Nor-Dan 32 970 Sjark. I følge produsenten er det levert totalt 51 fartøy av denne typen.

Figur 7: Kurve for rettende arm, GZ, uten fiskeutstyr og uten last, og med 10 % brennolje og ferskvann. Kravet til GZ ved 30 graders krengeing, og kravet til areal under GZ-kurven mellom 30 og 40 grader, er ikke tilfredsstillt. Fartøyet's stabilitet blir bedre med last i rommene.

Nor-Dan Båtbyggeri A/S fikk i 1999 utarbeidet stabilitetsberegninger som en del av fartøyets tekniske dokumentasjon. Beregningene konkluderer med at fartøyet har tilfredsstillende stabilitet. Beregningene er imidlertid mangelfulle ved at det ikke er foretatt krengeprøve av båttypen og feil ved at estimerte lettskipsdata ikke er korrekte. I tillegg er beskrivelsen av skrogformen som beregningene er basert på, ikke i overensstemmelse med den faktiske formen slik skrogene er støpt.

2. Beregninger kommisjonen har fått utarbeidet viser at båttypen Nor-Dan 32 970 Sjark ikke tilfredsstillende minimumskriteriene som gjelder for yrkesfartøy slik fartøyet blir levert nytt fra produsenten. Det er først og fremst i lette tilstander, d.v.s. uten last i lasterommene, fartøyet har problemer med å tilfredsstillende kravene.

Havarikommisjonen vil tilrå Nor-Dan Båtbyggeri A/S å gå i dialog med eiere av denne båttypen for å få gjennomført korrigerende tiltak for å forbedre stabiliteten på fartøy som i dag er i drift som fiskefartøy. Samtidig tilrår Nor-Dan Båtbyggeri A/S å gjennomføre tiltak som sikrer at fremtidige produksjoner tilfredsstillende stabilitetskravene i Nordisk Båtstandard for yrkesfartøy.
