# RAPPORT

Sjø 2011/04

RAPPORT OM UNDERSØKELSE AV  
ARBEIDSULYKKE OM BORD I FISKEFARTØYET  
SVANEN R-6-V SANDEIDFJORDEN VIKEDAL  
16. NOVEMBER 2010

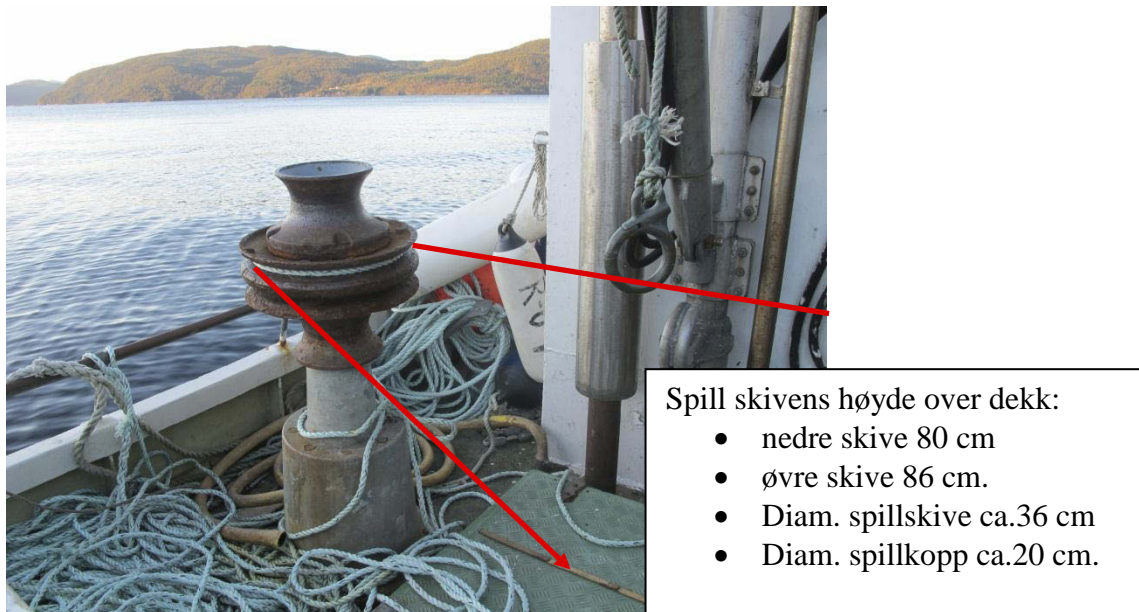
Figur 4: Bildet viser spillet og ankerlina.

Spillet har ikke montert selvaktiverende nødstop. Installasjon av spill og manøverhendel er opplyst å være originalt og umodifisert siden dagens eier overtok båten i 1988.

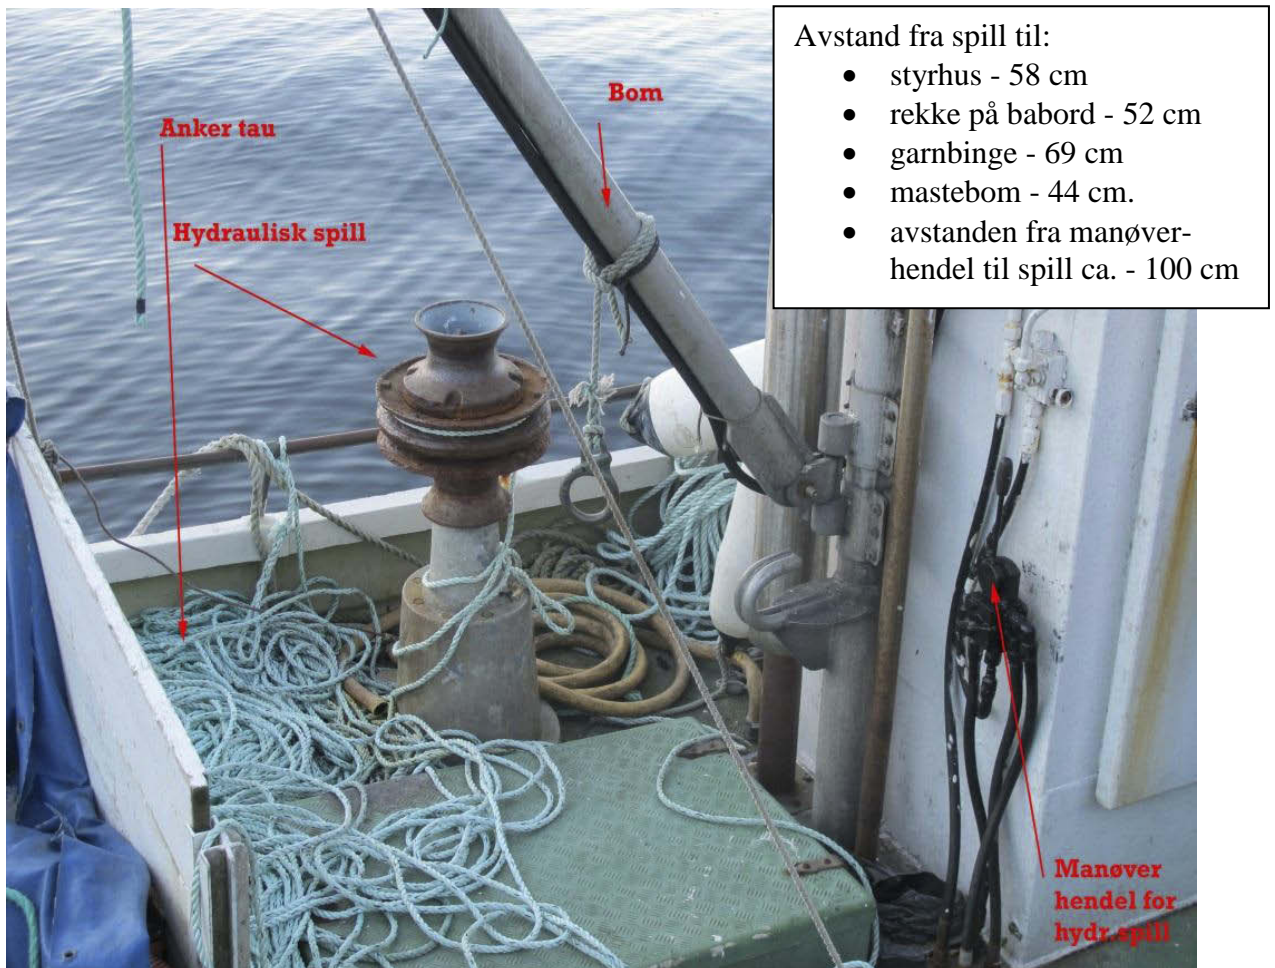
Figur 5: Bildet viser Svanens akterdekk med hydraulikkspillet, styrhus, rekke, garnbinge og bom. Manøverhendel til spillet sees i høyre billedkant.

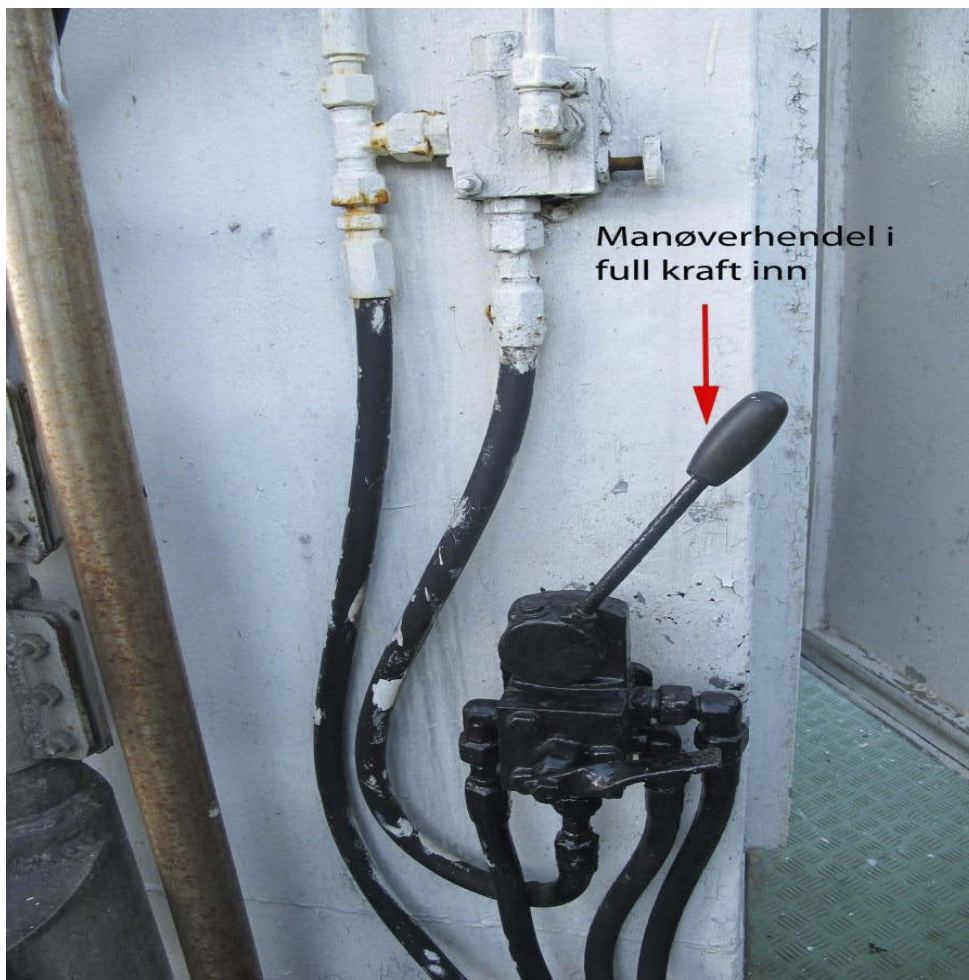
Manøverhendel er ikke fjærbelastet, hvilket vil si at når spaken er satt i driftsposisjon så vil spillet fortsette å gå inntil hendelen blir manuelt returnert til midtstilling. Manøverhendelen sto i *hiv inn* posisjon når den omkomne ble funnet (se figur 6) og de to kileremmene som drev hydraulikkpumpe fra hovedmotors aksel, ble funnet avslitt.

Figur 6: Manøverhendel for hydraulisk spill.

Manøverhendel for det hydrauliske spillet er montert på styrbord side i akterkant av fartøyets styrhus. Dette spillet er ikke utstyrt med innretning for nødstop. Rederiet har vurdert det dit hen at så lenge mannskap som betjente spill og kveilet inn tauverk, befant seg på fartøyets styrbord side var avstanden kort nok til å rekke manøverhendel, samtidig som avstanden over til hydraulikkspillet er for stor til at man kunne komme i noen antatt alvorlig konflikt med spillet under innhaling. Notbruket har vært komfortable med at det var en frikobling for hydraulikkspillet inne i styrhuset og dermed regnet denne som en nødstop.

Manglende innretning for nødstopp av spillet, som påkrevd i forskrift, er etter havarikommisjonens oppfatning en vesentlig medvirkende årsak til at ulykken endte som den gjorde.

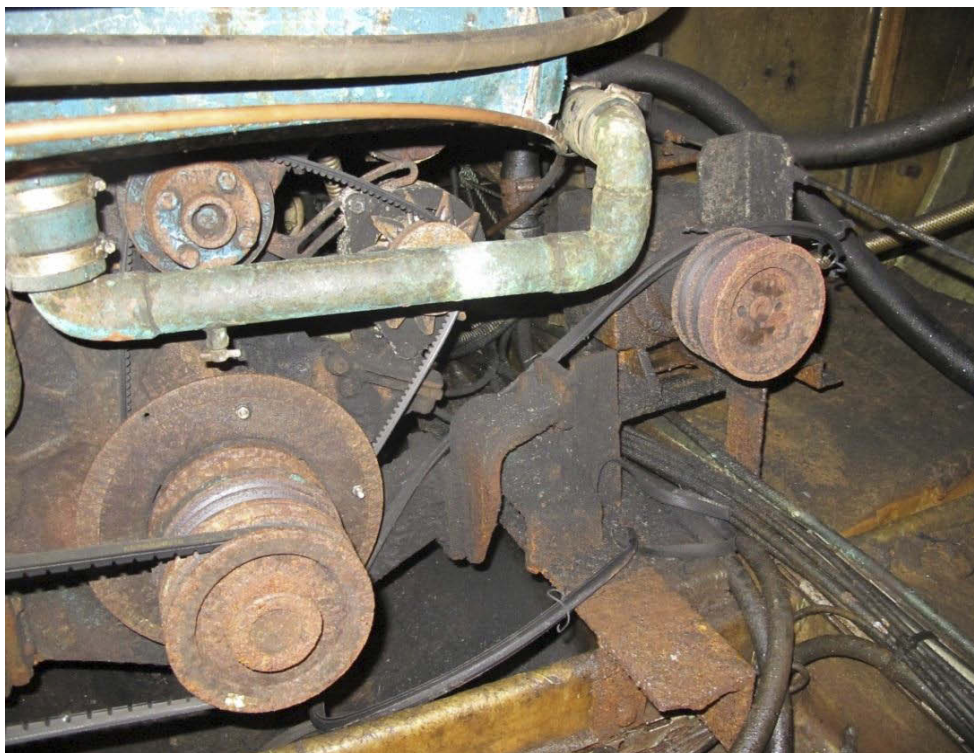
Figur 7: Avslitte kileremmer mellom hovedakselen og hydraulikkpumpa.

Den forulykkede skulle ifølge notbrukets oppgitte, men dog uskrevne rutiner, normalt være plassert på styrbord side under innhal og ikke oppholde seg nær spillet på babord mens det var i gang. Det har senere blitt bekreftet at fiskeren hadde for vane å arbeide med åpen regnjakke. Det bekreftes videre fra mannskapet som var først på åstedet at fiskeren ikke hadde startet å hive på selve ankeret. For å få fiskeren løs fra spillet måtte de skjære av den omkomnes regnjakke samt tauverk, inkludert fortøyningslina til lett båten. Under hendelsen hadde hydraulikkpumpa levert fullt trykk til spillet inntil reimene sluret i filler i maskinrommet og pumpa stoppet.
