RAPPORT

Sjø 2011/05

RAPPORT OM UNDERSØKELSE AV SJØULYKKE PÅ TROMSØFLAKET 30. SEPTEMBER 2010 ARBEIDSULYKKE OM BORD I GEIR II, 3YNB

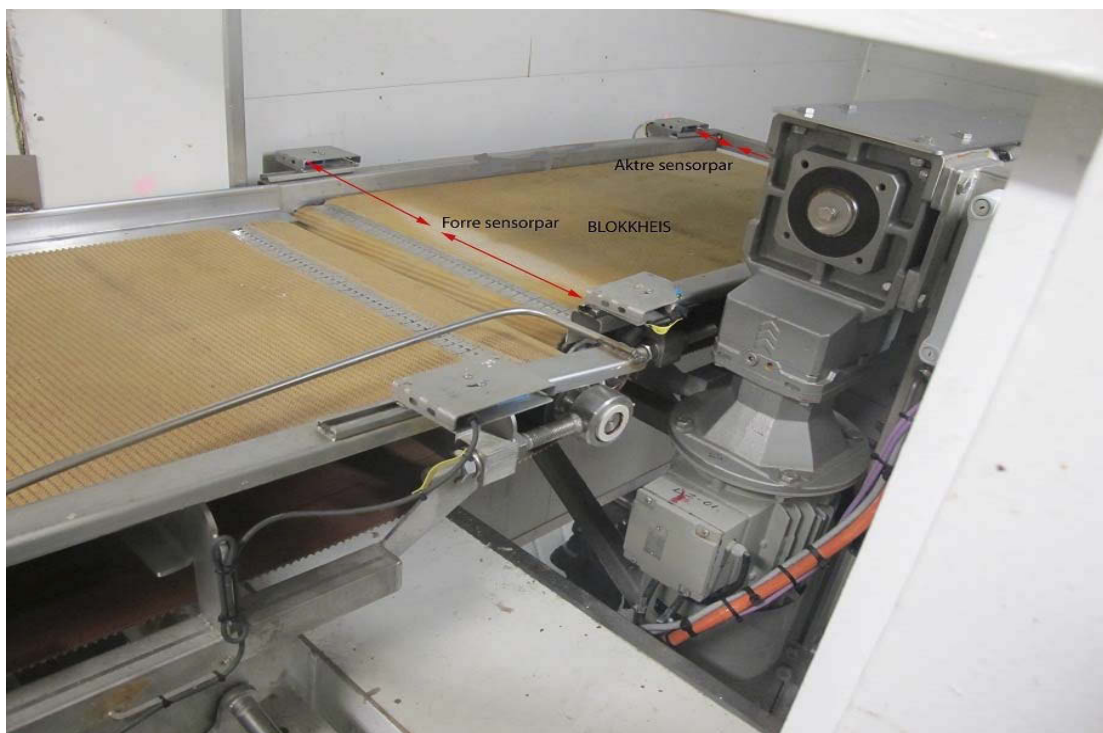
Blokkheis ble målt til å bruke ca. 4 sekunder mellom øvre og nedre posisjon. Ved ankomst nedre posisjon starter blokkheisens eget transportbånd for å skyve blokka over på det neste båndet. Blokkheisens sensorer registrerer når blokk er av, og heisen returnerer da automatisk til produksjonsdekk for ny blokk. Heisen ble målt til å bruke ca.1 sekund mellom nedre posisjon og trunkens underkant.

Figur 6: Blokkheis i øvre posisjon.

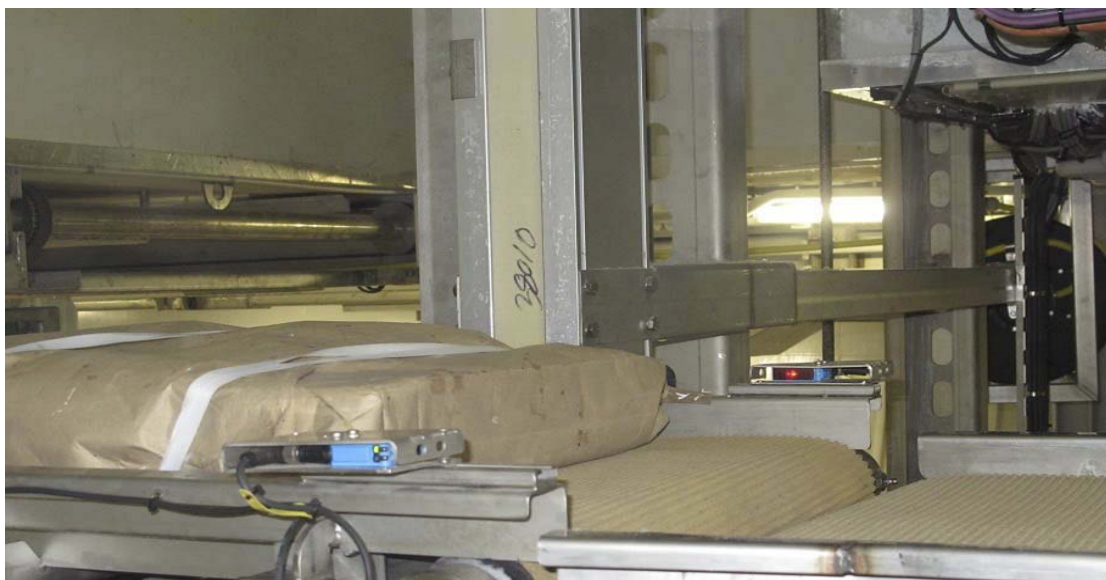
Figur 7: Blokkheis i nedre posisjon med halvblokk 25 kg på heisen. På bildet sees forre sensorpar.

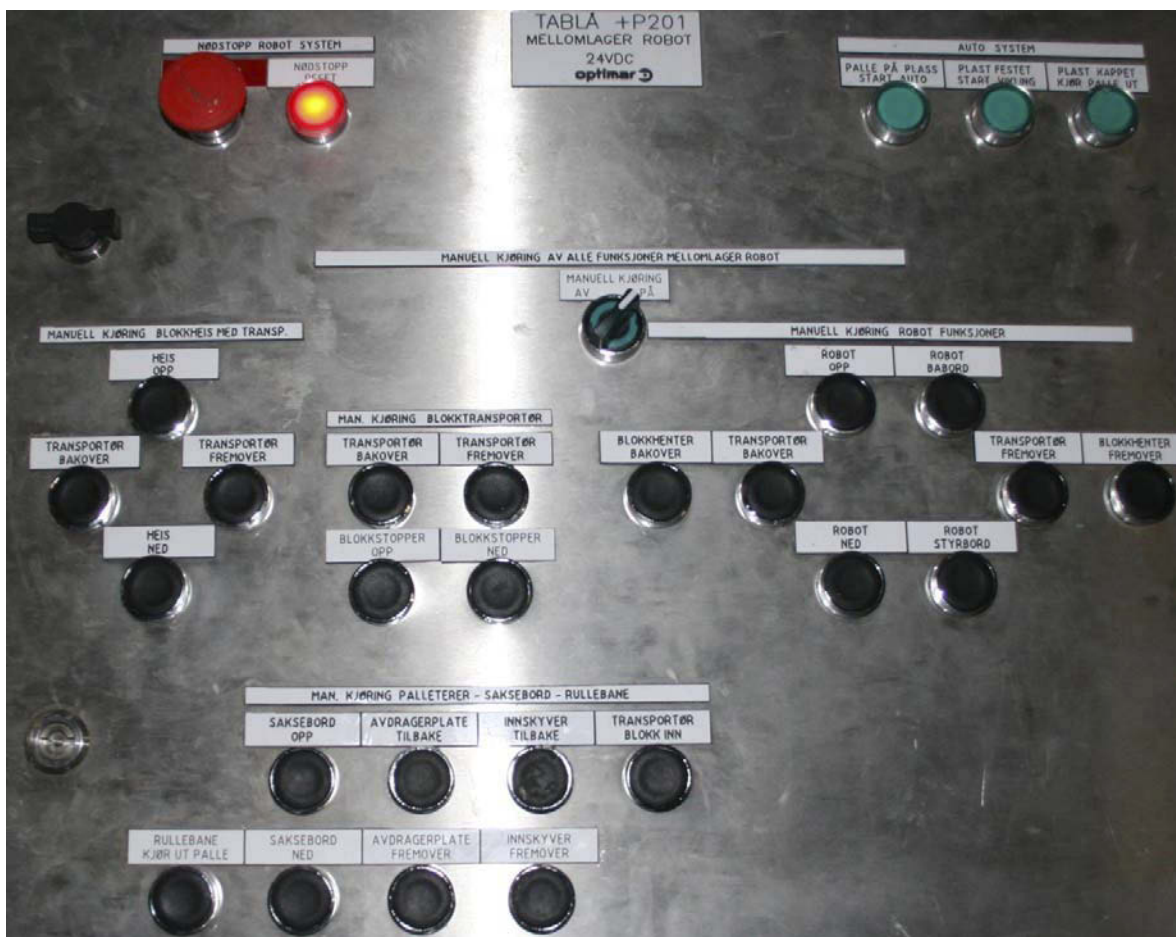
Styringspanelet er montert i fryserommet, på styrbord skott: +P201 figur 8a) og 8b). Her er også en av nødstopppinnretningene montert. Transportsystemet kan skiftes mellom auto og manuelt ved hjelp av en vendebryter. Styring av denne delen av anlegget kan bare gjøres fra panelet i fryserommet. Eneste unntak er når systemet er satt i auto på panelet i fryserommet. Da kan det også startes fra touchpanelet ved pakkestasjon i fabrikk.

Figur 8 a): Lokalt kontroll/styringspanel (+P201) fastmontert på skott i fryserom.

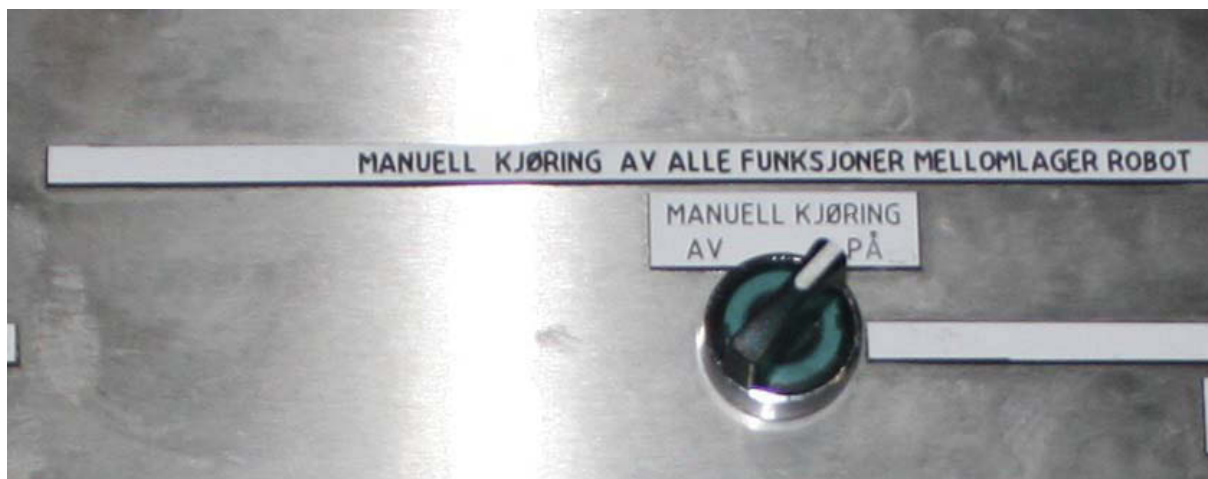
Nødstopp kan aktiveres både fra pakkestasjonen og fra hovedpanelet i fryserommet. I tillegg var det i innkjøringsfasen også en mobil nødstopp (ledning med nødstoppbryter i enden). Dersom nødstopp blir slått inn må systemet startes på nytt (resettes) ved ny aktivering på de nevnte betjeningsstedene. Havarikommisjonen legger her til at når nødstoppbetjeningen deaktiveres/resettes (knapp ved siden av nødstopp), starter anlegget opp i den modusen som vendebryteren står i Manuell kjøring “av” eller “på”.

Figur 8 b): NB! Merk at når bryter er i posisjon AV, så er systemet samtidig satt i auto modus.

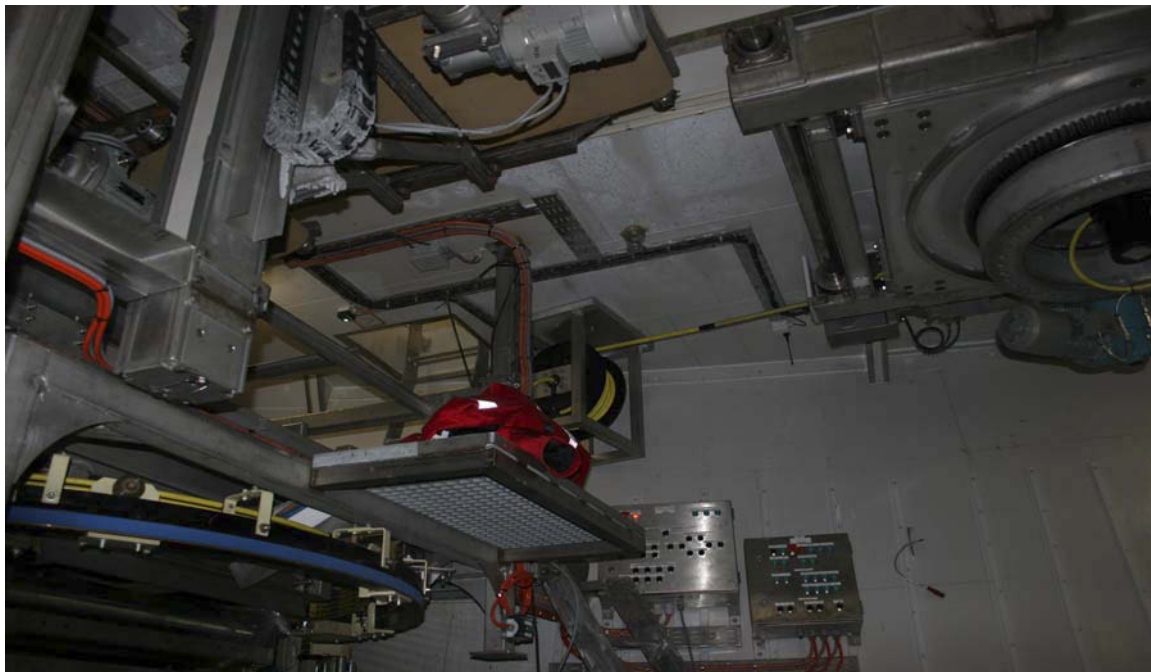
Det var tilgang til blokkheisen på styrbord side via et repos. Fra produksjonsdekket går det lukenedgang med leder til første avsats i frysehotellet, og fra avsatsen kunne man gå ut på og helt inn til heisen. Reposet målte L 1,11 m x B 0,51m, og korteste avstand fra reposet til nødstopp bryter var 1,08 m. Fra reposet til trunkens underkant var det 1,44 m, fra heisen i nedre stilling på nivå med neste transportbånd og opp til trunkens underkant var det en åpning på 45 cm. Det var ingen fysisk barriere, automatisk strømavbrudd (forrigling) eller skilting satt opp i denne sonen.

Havarikommisjonen har blitt forklart at repositet var montert for å få tilgang til et mulig område hvor blokkene kunne kiles fast. Rederiet har understreket at repositet var satt opp for service i oppstart- og innkjøringsfasen, og dermed var en midlertidig installasjon. Utstysleverandøren har opplyst at under sikkerhetsgjennomgang i konstruksjonsfasen var nedgangen til fryserommet via leder langs skutesiden, uten nærhet til blokkheisen. Endringen av nedgang fra kun leder til løsning med leder og repos kom senere i monteringsfasen.

Figur 9: Reposet sett nedenfra - blokkheis stanset midtveis - styringspanel på skottet.

- Platting mangler vern/forrigling i faresonen mot klemskade, og dette avdekkes ikke eller håndteres ikke – verken av leverandør, mannskap eller ledelse om bord. Muligheter for dette var til stede både før, under og etter montering – samt under prøvetur og før utreise

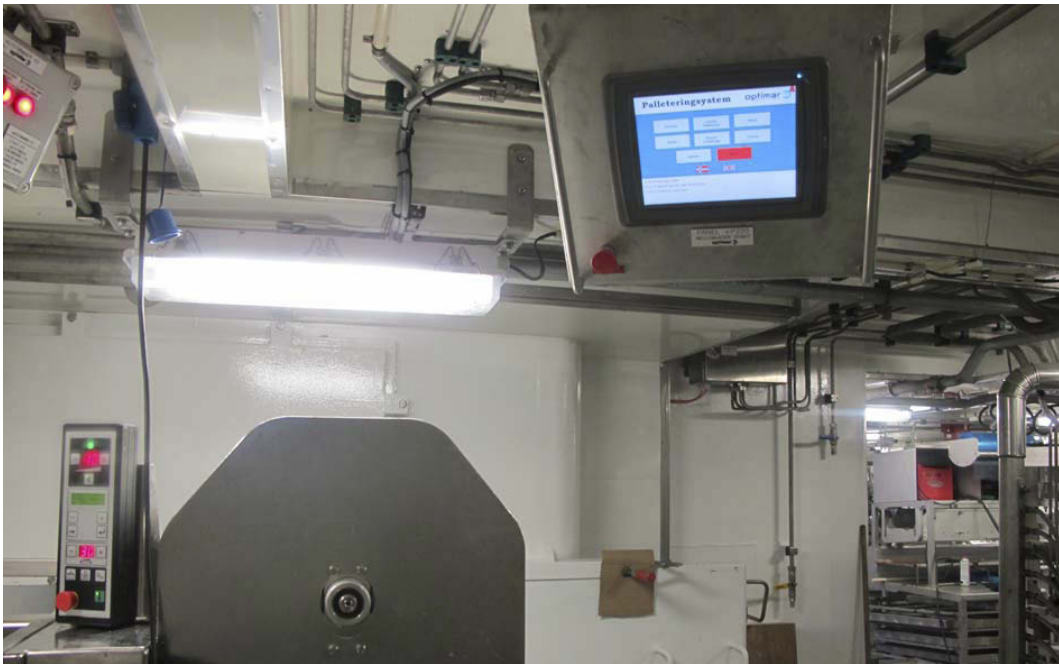
Overvåkingspanelet på fabrikkdekket gir informasjon om det vesentligste av fryserommets operasjoner. Systemet leverer ikke utskrift, men fotografier av overvåkingspanel +P200 viser systemets operasjon fra 30.september 2010 klokken

04:47:28 til nødstopp ble trykket inn klokken 05:10:08, og dermed umiddelbart etter ulykken antas å ha inntruffet.

Figur 11: +P200 panel ved pakkestasjon på fabrikkdekket. Logg som bekrefter aktivitet i fryserommet vises her.

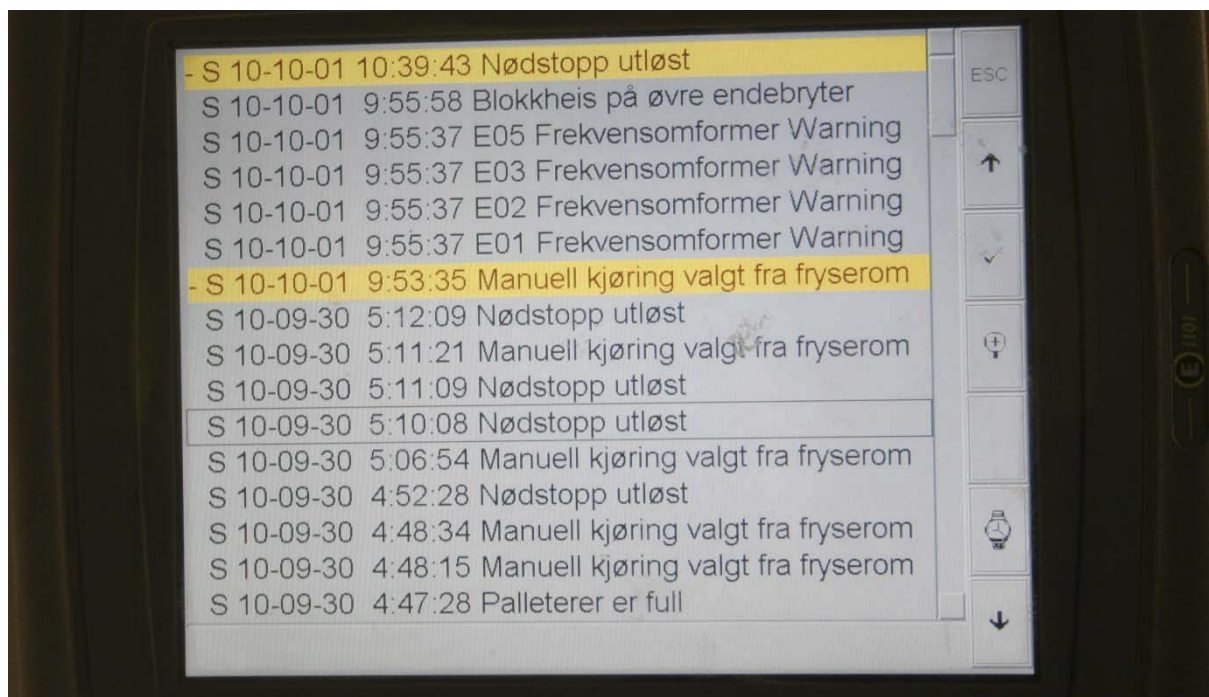
Figur 13: Panel +P200 som viser aktiverte hendelser.

S = aktivert 10-09-30 = dato 4:47:28 = tidspunkt Palleterer er full = aktivitet

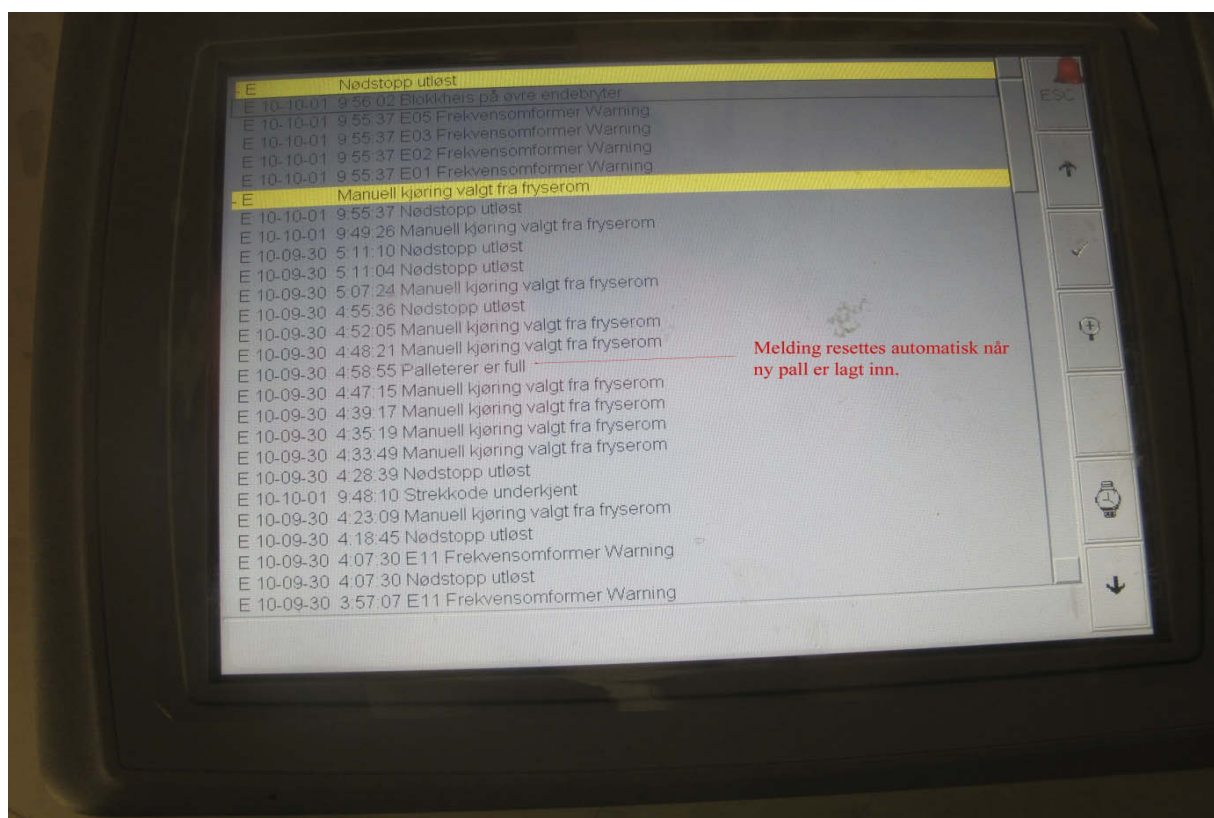
Figur 14: Panel +P200 som viser deaktiverte hendelser.

E = deaktivert 10-09-30 = dato 4:58:55 = tidspunkt
