# RAPPORT

Sjø 2012/01

RAPPORT OM UNDERSØKELSE AV SJØULYKKE  
MED FISKEFARTØYET IDARSON LK3374. FORLIS  
VED LOPPA I FINNMARK 22. NOVEMBER 2010

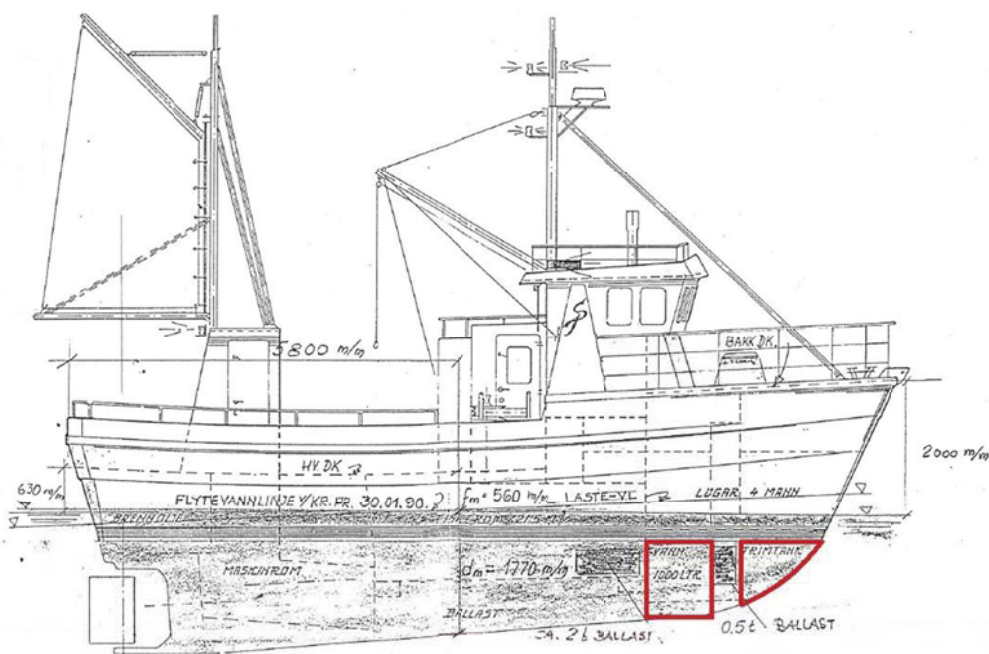
Figur 8: Tegningen viser plassering av ferskvanns- og ballasttank (trimtank).

Idarson var utstyrt med en trimtank helt forut. Ferskvannstanken var også arrangert i fartøyets fremre del, under lugardørken, og fulgte bunnreiset fra senter i bunnen til full bredde under dørken. Den var ikke delt av med langskipsskott. På grunn av trimtanken forut er ferskvannstanken blitt plassert noe lenger akterut enn den ellers kunne ha vært. Dette medfører at tanken får en større bredde enn om den hadde vært plassert helt forut. Effekten av fri væskeoverflate blir dermed forsterket ved at vannet får vandre lenger ut fra senterlinjen.

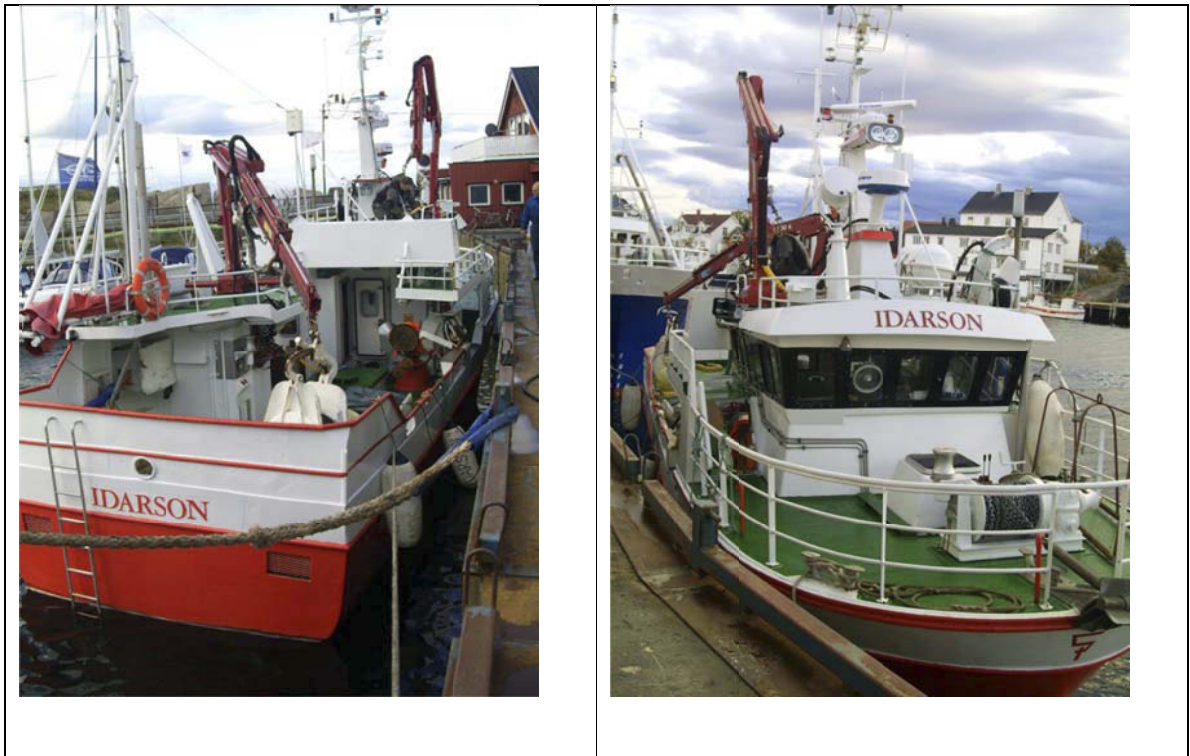
For å klargjøre fartøyet for fiske med seinot ble to nye kraner montert. Kranene ble montert på to forskjellige verksteder. En kran ble plassert akterut på dekket over arbeidsdekket og en oppe på styrehustaket. Kranen på dekket akterut kom til erstatning for en mindre kran som var montert der fra før. I forbindelse med slippsetting ble det videre montert en baugthruster. Omriggingen omfattet også montering av to nye vinsj-nokker. En ble installert på ankerspillet forut og en knyttet til hydraulikken under krana akterut. På dekket ved siden av krana akterut ble det montert en lettboat davit.

Eieren har i samtaler med den øvrige besetningen om bord fortalt at han, i forbindelse med omlegging til seinotfiske, mente det ville være behov for 2-3 tonn stål ekstra på kjølen for å tåle operasjon og løft av nota. Den nye stålkjølen var, av eieren, ikke funnet nødvendig for vinterfisket med garn og line og planen var å få denne montert før før notfisket etter sei startet etter sommeren 2011. Fartøyet gjenopptok fisket uten at ekstra stålkjøle var montert.

Figur 9: Bildene viser bant annet kranene som ble montert.

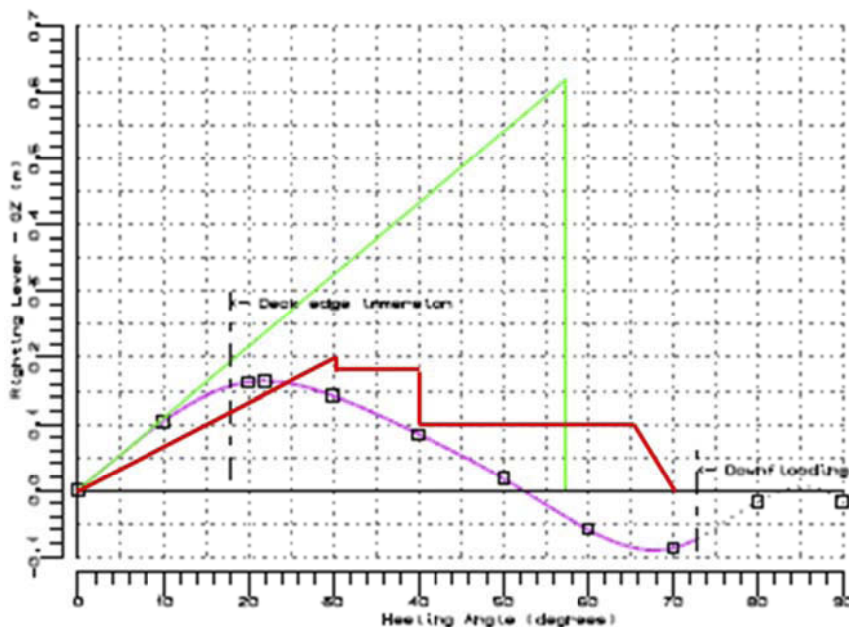
Figur 10: Idarsons stabilitet ved forlistidspunktet (rosa heltrukken linje) sammenlignet med minimumskravene til stabilitet (rød heltrukken linje).

Table of intact stability criteria					
TYPE : DnV NB Fishing Vessel < 15 m					
Code	Id. text		Actual value	Conclusion	KGmax (m)
GZAng	Minimum heel angle for GZmax, $\delta$	: 25.00 °	21.950	NOT OK	2.186
GMMin	Minimum GM	: 0.35 m	0.620	OK	2.604
GZAr1	Minimum GZarea (30.0-40.0)°	: 0.030 m·rad	0.020	NOT OK	2.234
GZMi2	GZ in heel range (40.0-65.0)° must be greater than	: 0.10 m	-0.085	NOT OK	2.129
GZPos	Positive GZ-curve up to	: 70.00 °	52.262	NOT OK	2.236
GZMi3	Minimum GZ at 30.0°	: 0.20 m	0.142	NOT OK	2.218
-----					
$\delta$	: angle for maximum GZ				
GZarea	: area of righting lever				
-----					
Intact Stability conclusion : NOT OK					
-----					
Resulting KGmax		(m):	2.129		
KG (incl. correction)		(m):	2.334		
Intact stability margin		(m):	-0.205

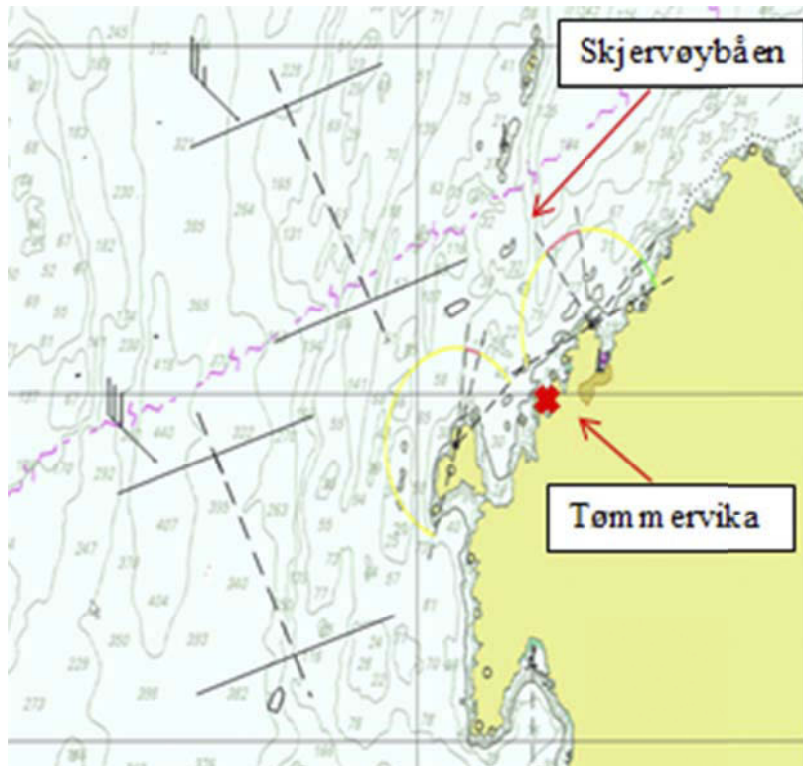
Figur 11: Kart over området rundt Brynnilen som skisserer Idarson i to posisjoner; da fartøyet krysset Kvænangen og etter at det hadde rundet Brynnilen. Vindretning og styrke er tegnet inn. Dominerende bølgeretning og – lengde fra vinden over dypt vann er også tegnet inn og er i proporsjon med dimensjonene til Idarson.

Etter at Idarson hadde rundet Brynnilen seilte sjarken tilnærmet tvers av vind og vindbølgene. Det vil si vinden og sjøen kom nærmest rett mot babord skuteside. I tillegg var det noe dønning fra nord.

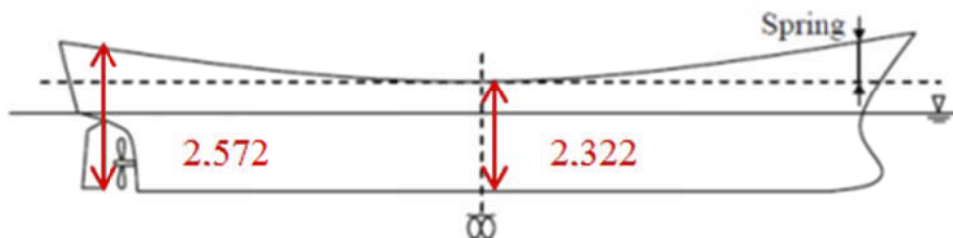
Figur 13: Skissen illustrerer akterdekkets høyde over kjøll. Normalt føres mye av redskapen akterut på dekket og for Idarsons del var høyden her 2,572 meter. Høyden på det laveste punktet var 2,322 meter.

I henhold til den siste fartøyinstruksen hadde Idarson tillatelse til å føre 1,05 tonn redskap og 0,6 tonn fangst på dekk, til sammen 1,65 tonn. Beregninger havarikommisjonen har fått gjennomført viser at når det tas hensyn til den samlede effekten av mangelfull og feilaktig informasjon i stabilitetsberegningene var fartøyets reelle evne til å bære dekkslast, dvs. redskap og fangst, redusert til 200 kg med tyngdepunkt 0,178 m over dekkets høyeste punkt, se figur 13.

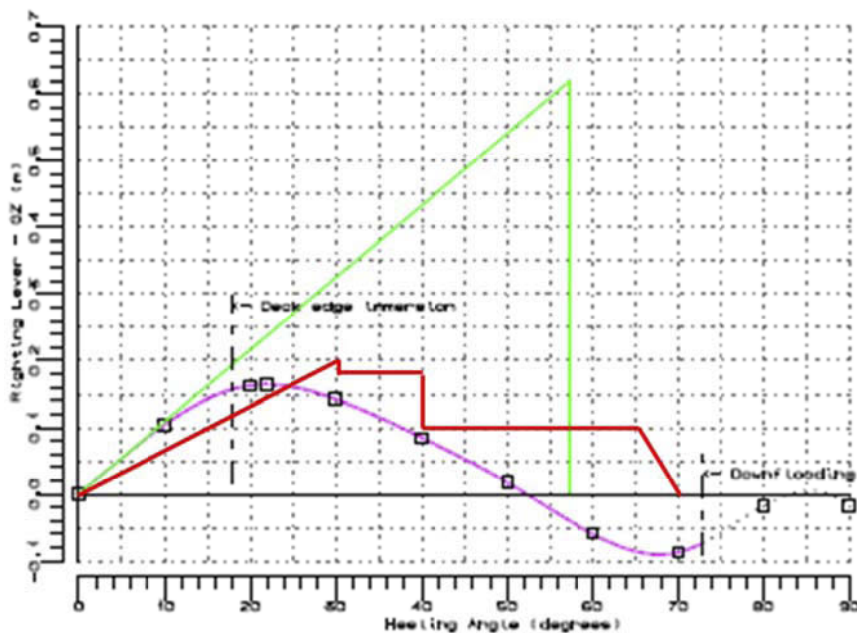
Figur 14: Viser Idarsons stabilitet i forliskondisjonen (rosa heltrukken linje) sammenlignet med kravene i NBS (rød heltrukken linje).

Kurven for rettende arm, GZ, er et uttrykk for fartøyets evne til å motstå påvirkning av ytre krefter. NBS stiller krav både til størrelsen på GZ, utstrekningen på GZ – kurven og arealet under GZ – kurven. Når GZ – kurven ikke tilfredsstiller kravene i NBS innebærer det at fartøyet ikke tåler de belastningene fra ytre krefter som NBS forutsetter at et fartøy som benyttes til yrkesfiske skal tåle. Ytre krefter som påføres et fartøy kan være f. eks. vind eller bølger, krefter fra fiskeutstyr, last og/eller utstyr som forskyver seg.

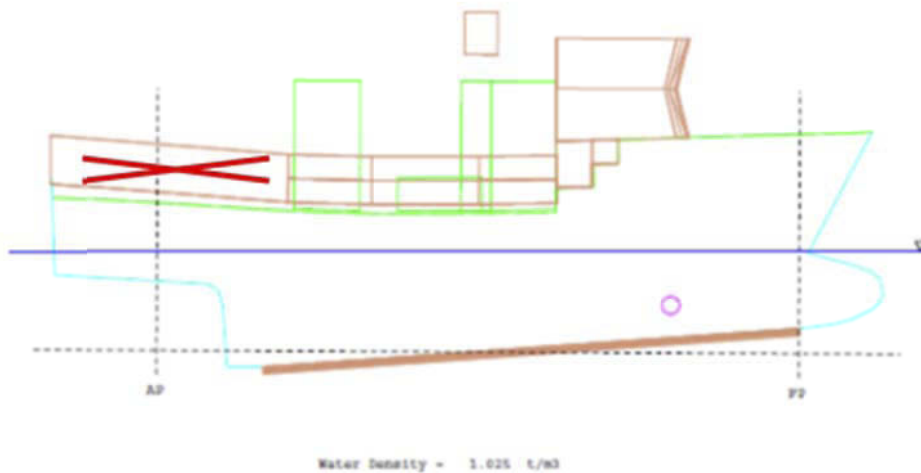
Volum av rekkas akterste del (merket med rødt kryss) er ikke tatt med i beregningsgrunnlaget.
