# RAPPORT

Sjø 2012/02

## RAPPORT OM UNDERSØKELSE AV SJØULYKKE MED FISKEFARTØYET HOLMEN,N-12-H. FORLIS VED SVOLVÆR 4. APRIL 2011

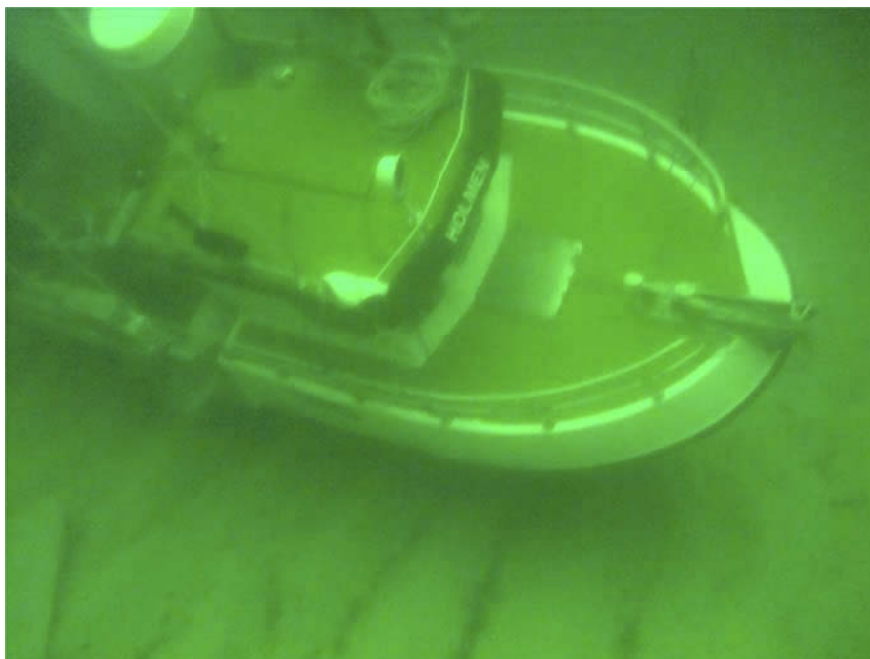
Figur 4: Bilde fra dykkerinspeksjonen 7. april som viser fartøyet på bunn på 33 meters dyp.

Rapportene fra dykkerundersøkelsen politiet gjennomførte 5. april antydte at fartøyet ikke bar synlige skader som kunne ha forårsaket forliset. Et lokalt dykkerfirma<sup>1</sup> gjennomførte 7. april ny dykkerundersøkelse på vegne av havarikommisjonen og politiet i Svolvær. Hensikten med denne undersøkelsen var om mulig slå fast forlisårsaken og få oversikt over havaristens tilstand før en eventuell heving. Bildene fra inspeksjonen viste en tilsynelatende uskadet havarist og ga dermed ingen klare indikasjoner på mulige forlisårsaker.

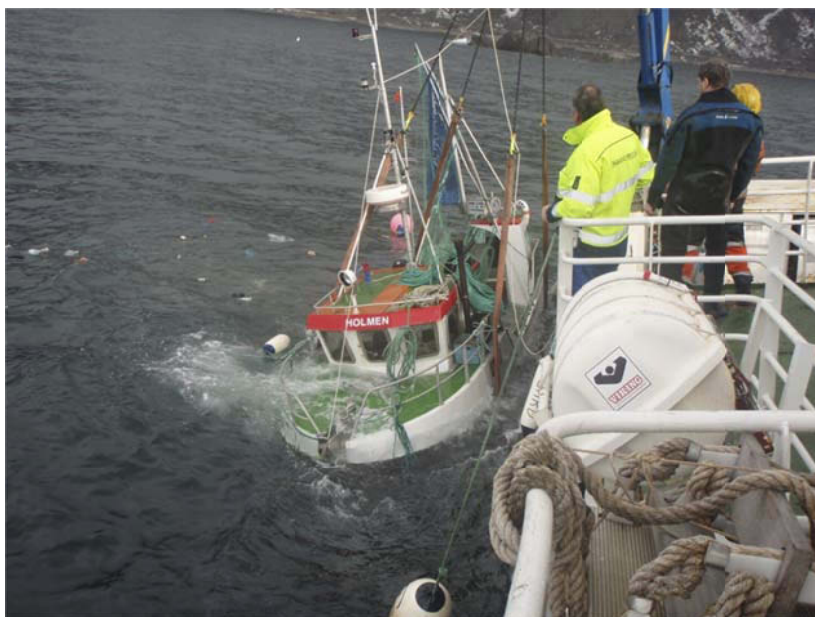
Figur 5: Holmen bryter overflaten under hevingsoperasjonen.

Holmen ble om ettermiddagen, samme dag, løftet opp på en industri kai<sup>3</sup> inne i Svolvær. Sjarken ble skadet i baugpartiet under hevingen.

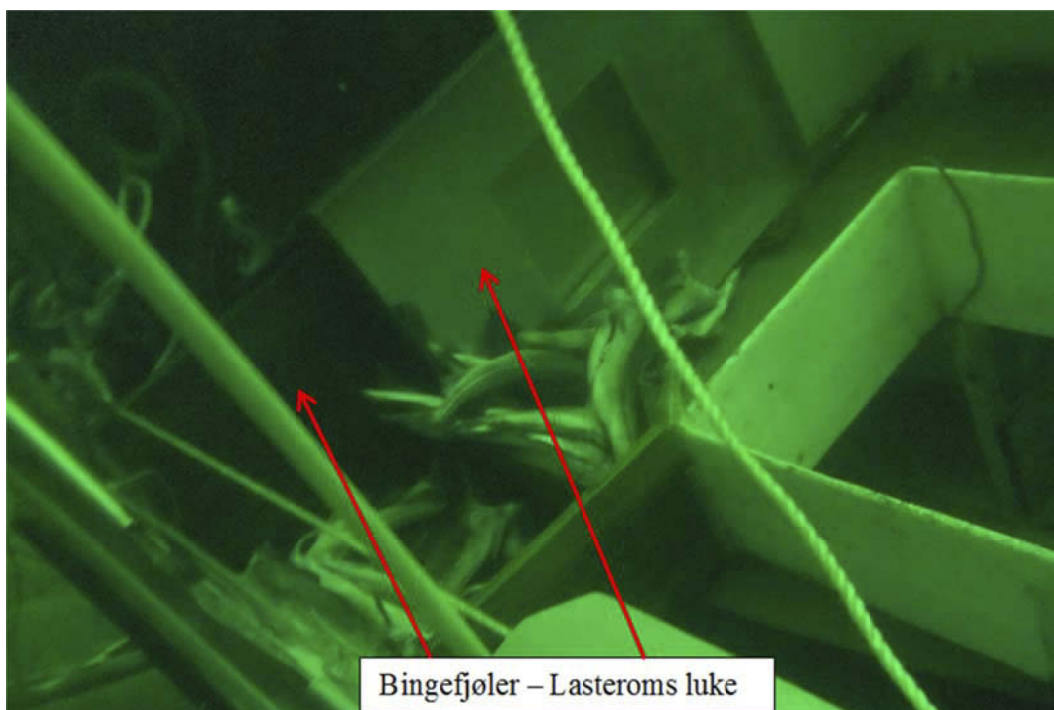
- Det var ingen ytre skader på skroget. Grunnstøtings- og kollisjonsteorier kunne dermed avskrives.
- Det var ingen tegn som tydet på at det hadde vært eksplosjon eller brann om bord.
- Samtlige skroggjennomføringer med tilhørende rørarrangement, inkludert akselhylsen, var i tilfredsstillende stand.
- Lasteromsluka (lukedekslet) sto plassert inntil bingefjølene som utgjorde garnbingen bak lukekarmen, se figur 6.

Figur 6: Viser lasteroms luka som står stablet mot garnbingen. Foto fra dykkerinspeksjonen 7. april 2011.

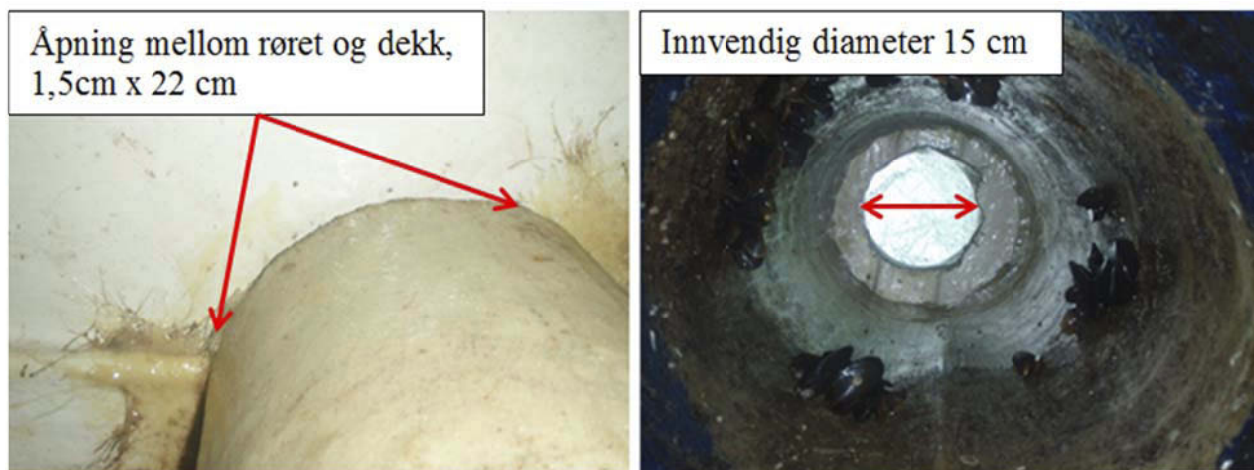
- Fartøyets elektriske lensepumpe ble kontrollert og funnet i orden.
- Innfestingen av inspeksjonsrøret oppunder dekk var mangelfull. I akterkant av røret var det en åpning som var ca. 1,5 cm høy og 22 cm bred, se figur 7.

Figur 7: Til venstre: manglende innfesting på inspeksjonsrøret. Til høyre: innsiden av inspeksjonsrøret fotografert fra undersiden.

Med bakgrunn i fartøyets lave fribord utelukker ikke havarikommisjonen at den mangelfulle innfestingen av inspeksjonsrøret kan ha medført at vann gradvis har trengt inn i fartøyet på turen utover fjorden, noe som i så fall ville ha medført økt dypgående akterut og redusert stabilitet. En slik gradvis vannfylling vil etter SHTs oppfatning ikke umiddelbart oppdages av en som sitter inne i rorhuset i mørket og har fokus på utkikk fremover og navigering av fartøyet.

- De små dreneringsåpningene og det at de fleste var tettet av løs fisk kan ha bidratt til at dekket ikke ble drenert tilstrekkelig raskt.
- Mangelfull innfesting av inspeksjonsrøret akterut i kombinasjon med lavt fribord kan ha medført at vann gradvis har trengt inn i fartøyet og resultert i redusert stabilitet og ytterligere redusert fribord.

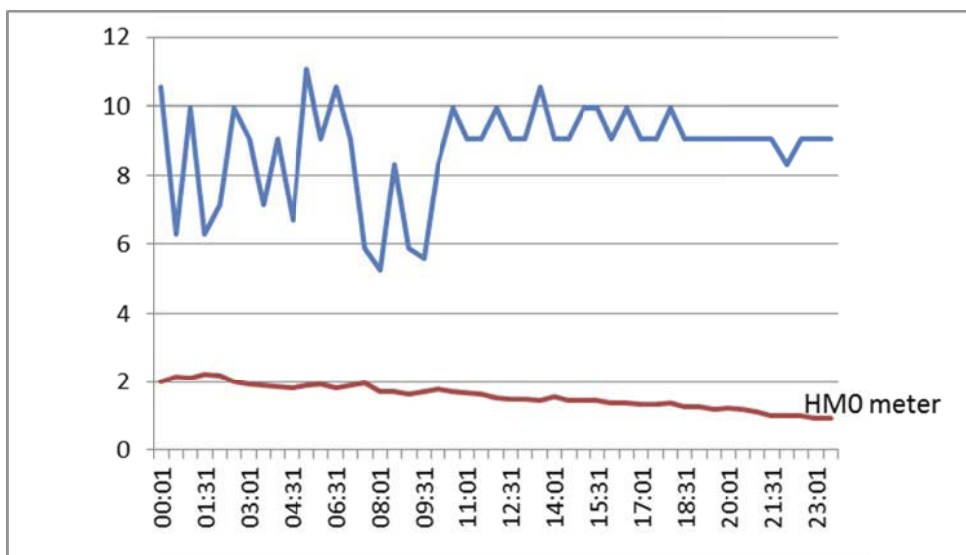
Figur 8: Observasjoner av bølgehøyde (i rødt) og bølgeperiode (i blått) utenfor Skrova fyr 4.april 2011. (Kilde: Kystverket/Sintef).

Bølgehøyden målt på dypt vann ved Skrova forliskvelden var i størrelsesorden 1- 1,5 meter (se figur 8). Etter hvert som bølgene beveget seg inn på grunnere vann i Rekvika antas det at bølgeforldene ble mer uryddige og noen av bølgene ble krappere. En kameratfisker av den omkomne passerte forlisstedet litt tidligere på kvelden og rapporterte om en del tungsjø i området.

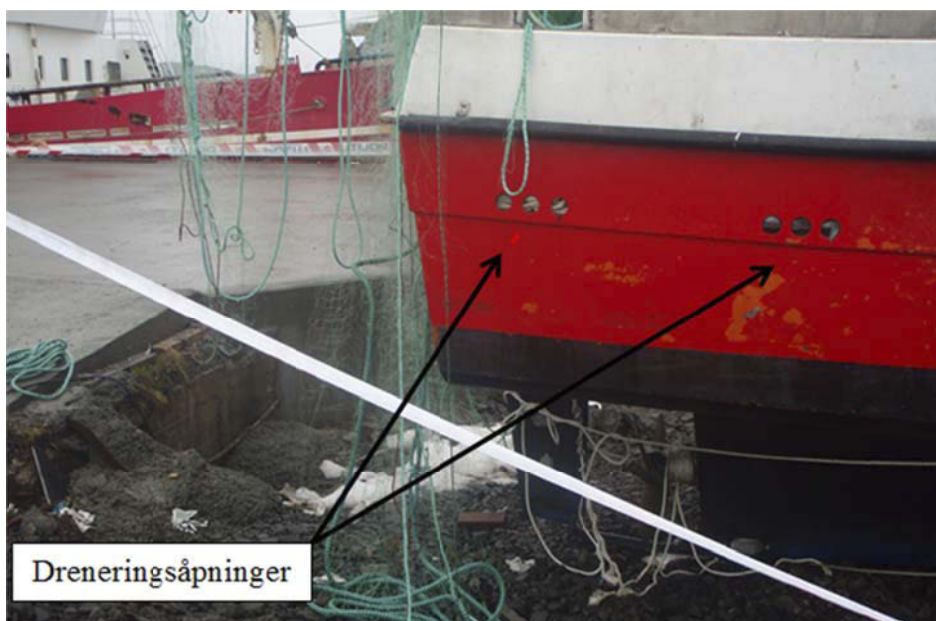
Holmen hadde totalt 20 dreneringsåpninger (se figur 9) i skanseledningene, med hhv 11 åpninger på styrbord side og 9 åpninger på babord side. Alle åpningene hadde en diameter på 60 mm.

Figur 9: Bildet viser de bakerste dreneringsåpningene (Ø60mm) på styrbord side. Åpningene i garnbingen er tildekket av fisk.

Åpningene gir et totalt svalkeareal på 0,0565 m<sup>2</sup> fordelt med hhv 0,0311 m<sup>2</sup> på styrbord og 0,0254 m<sup>2</sup> på babord side. Fartøyet hadde et volum mellom dekk og rekke på ca. 6,8 m<sup>3</sup>. I henhold til kravet i NBS skulle minimum svalkeareal på hver side ha vært 0,136 m<sup>2</sup>.<sup>5</sup>

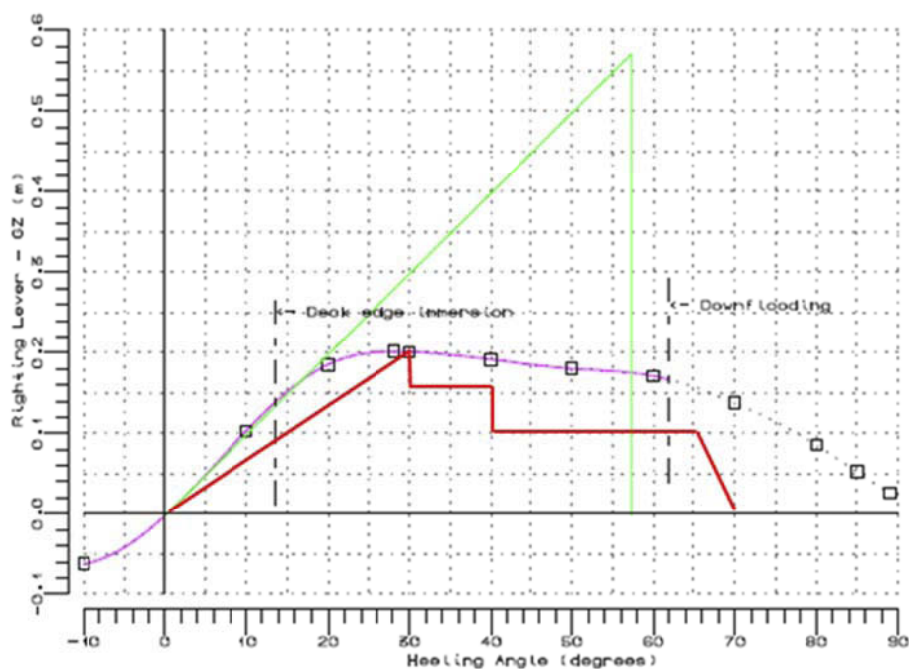
Beregningene (se figur 10) viser at Holmen hadde marginal stabilitet i forhold til kriteriene i Nordisk Båtstandard (NBS). Spesielt gjelder dette kriteriet om at den rettende arm GZ (se forklaring under kapittel 1.5.3.2) ved 30° krenging skal være minimum 0,2 m. I denne kondisjonen er rettende arm, ved 30° krenging, 0,201 m. Fartøyet ligger innenfor minimumskravene, men beregningen viser at Holmen hadde svært begrenset evne til å ta om bord fangst.

Figur 10: Utdrag fra stabilitetsberegningene basert på en antatt lastekondisjon (avgangskondisjon). Viser kurve for rettende arm (heltrukken fiolett linje), GZ, i lastekondisjon med fulle tanker, 300 kg redskap på dekk og 200 kg fisk i rommet. Kriteriene i Nordisk båtstandard fremkommer som heltrukken rød linje.

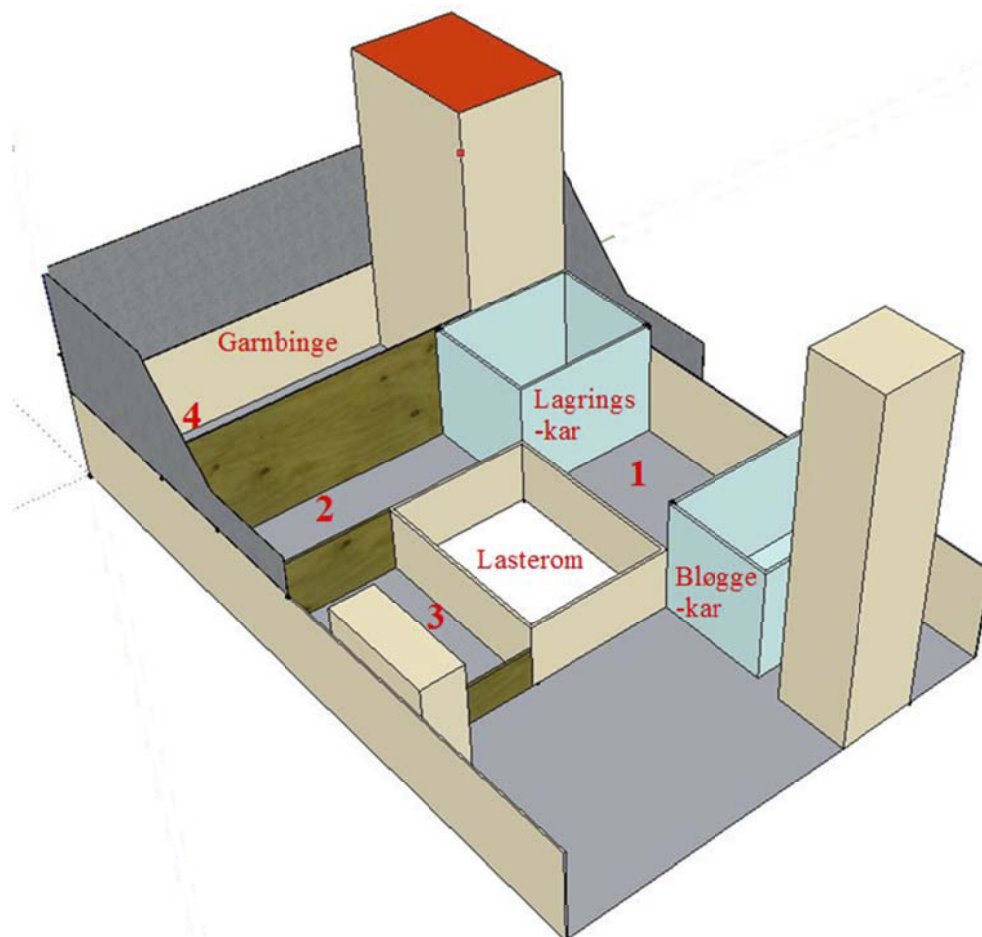
Med bakgrunn i samtaler mellom den eieren og en kameratfisker hadde Holmen trolig 2000 kg sløyd og kappet fisk om bord. Fangsten var oppbevart i to 380 liters containere i lasterommet, to containere på dekk, hhv. 280 og 310 liter og resterende last avbolket på dekk, i områdene merket 1-4 i figur 11.

Figur 11: Skissen illustrerer Holmens akterdekk og antatt plassering av last. To containere i lasterom, to containere(kar) på dekkets babord side. Resten av lasten avbolket i områdene merket 1-4.

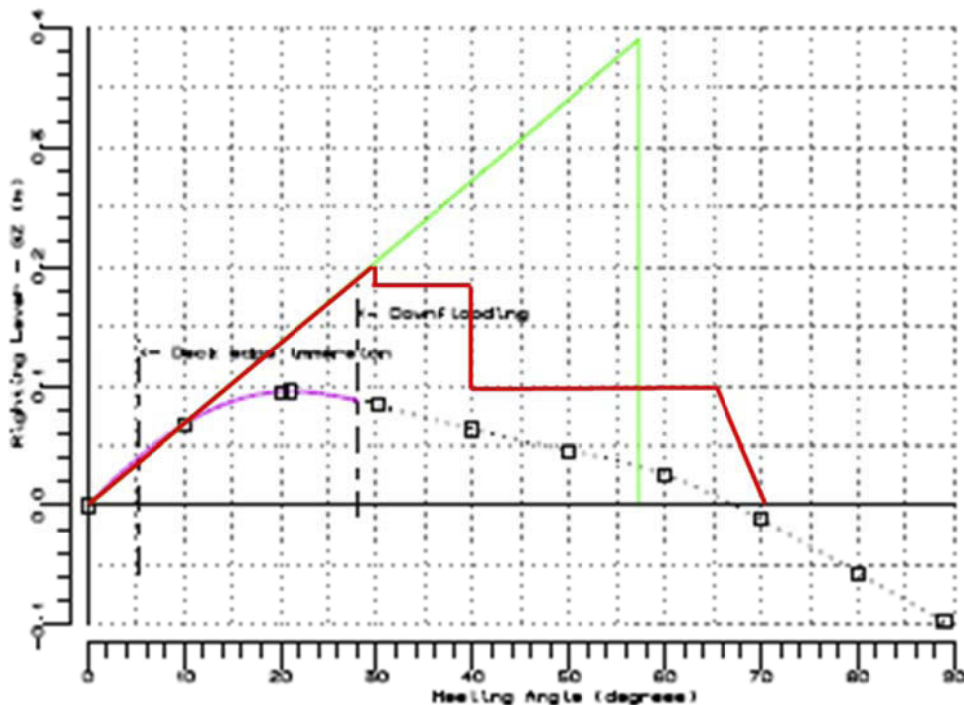
Figur 12: Utdrag fra stabilitetsberegningene basert på antatt forliskondisjon. Viser kurven for rettende arm (heltrukken fiolett kurve), GZ, for forlistilstanden. Kriteriene i Nordisk båtstandard er illustrert med heltrukken rød linje.

Kurven for rettende arm, GZ, er et uttrykk for fartøyets evne til å motstå påvirkning av ytre krefter. NBS stiller krav både til størrelsen på GZ, utstrekningen på GZ – kurven og arealet under GZ – kurven. Når GZ – kurven ikke tilfredsstillers kravene i NBS innebærer det at fartøyet ikke tåler de belastningene fra ytre krefter som NBS forutsetter at et fartøy som benyttes til yrkesfiske skal tåle. Ytre krefter som påføres et fartøy kan være f. eks. vind eller bølger, krefter fra fiskeutstyr, last og/eller utstyr som forskyver seg, samt vann på dekk.

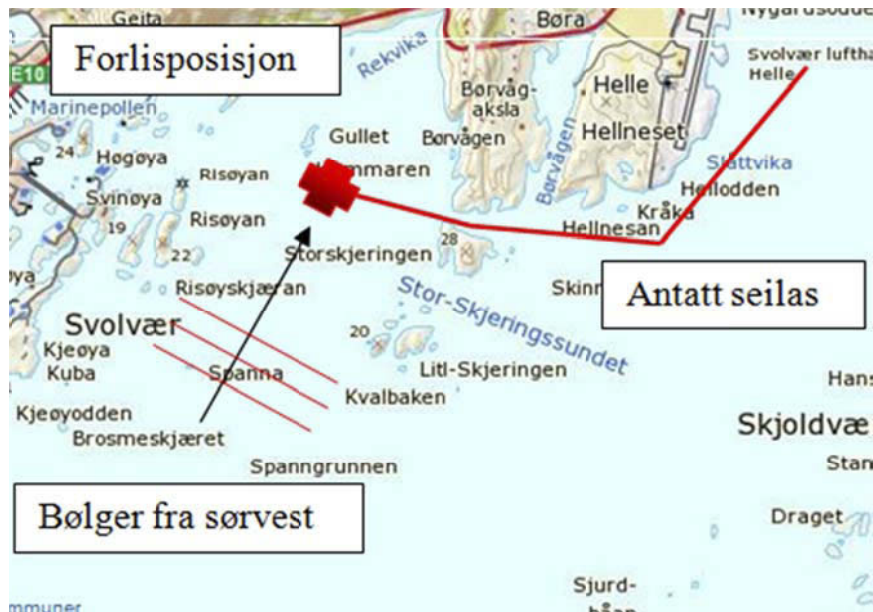
Etter hvert som Holmen nærmet seg utløpet av Austnesfjorden og dreide vestover for å seile mot det nordre innløpet til Svolvær havn har fartøyet opplevd mer sjø og at bølgeretningen i forhold til fartøyet gradvis endret seg fra bølger i mot til bølger inn fra tvers om babord, se figur 15.

Figur 15: Viser antatt forlisposisjonen, bølgefelt fra sørvest og Holmens antatte seilas

Ettersom både vind og sjø kom inn på tvers fra babord har fartøyet blitt påført kregende momenter.
