Sjø 2012/03

RAPPORT OM UNDERSØKELSE AV ARBEIDSULYKKE OM BORD I FISKEFARTØYET MARIT N-62-Ø, 23. SEPTEMBER 2011

Avgitt dato : 19.01.2012
SJØ Rapport: 2012/03

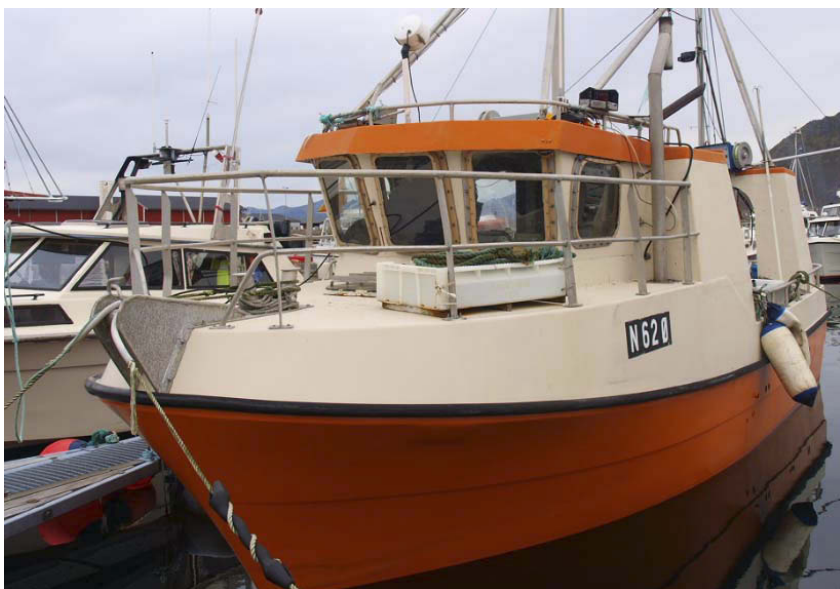
Figur 1: Bildet viser Marit ved kai.

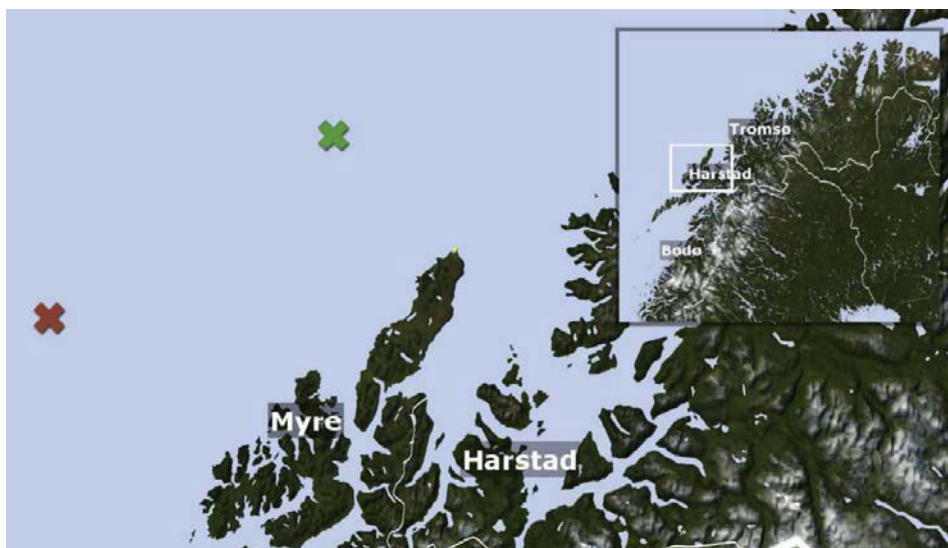
Figur 2: Viser kart over ulykkesområdet. Rødt kryss markerer antatt posisjon for ulykken. Grønt kryss markerer hvor fartøyet ble funnet.
