RAPPORT

Sjø 2012/04

RAPPORT OM FORLIS AV M/S ØYGAR VED RØST 4. FEBRUAR 2011

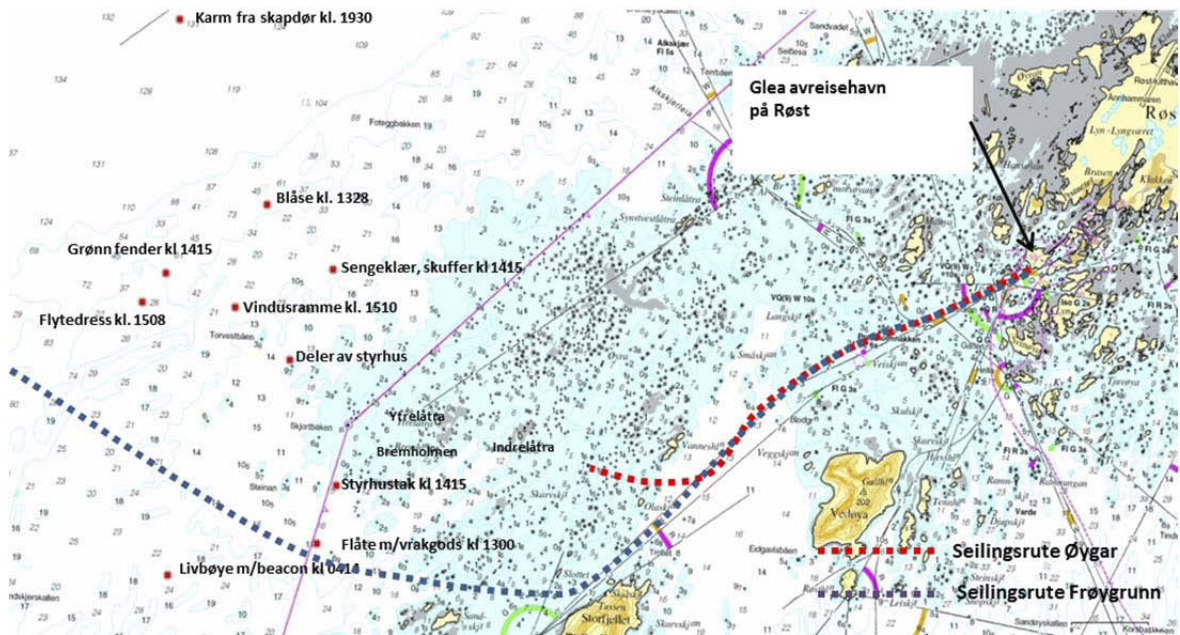
I forbindelse med søket etter den savnede ble det funnet vrakgods på en rekke forskjellige steder, se Figur 7. Det ble ikke funnet vrakrester under søk den påfølgende lørdag og søndag.

Figur 7: Figur viser posisjon for funn av viktigste vrakdeler etter forliset den 4. februar 2011. (Kart: Kystverket)

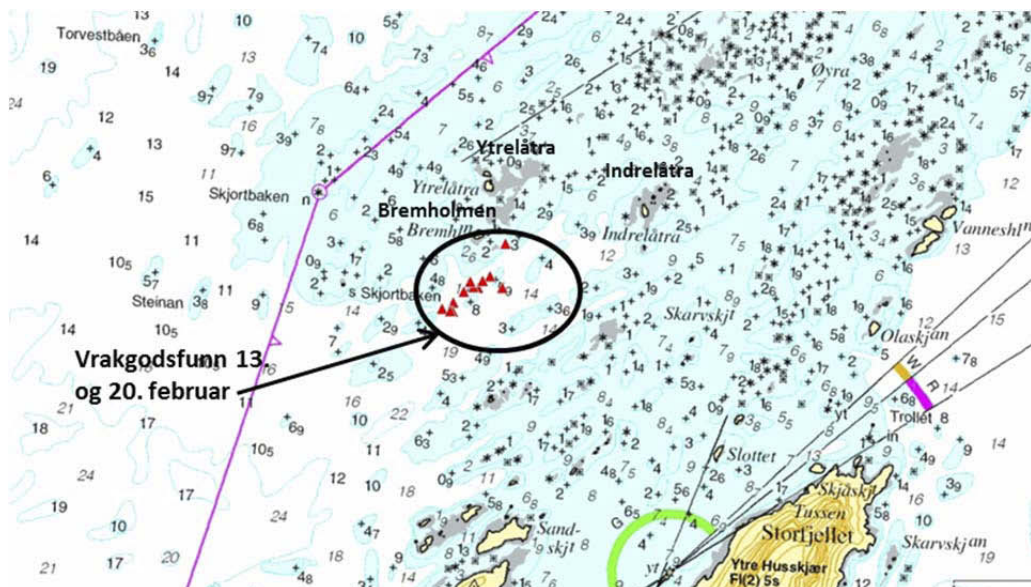
Søndag den 13. februar ble det observert en hvit fiskekasse og en bit på størrelse 40 x 40 cm som kan ha vært fra skroget. Disse lå på 8-10 meters dyp i posisjon 67 28,763 N 11 53,466 Ø, sør for Bremholmen. Søndag 20. februar ble det gjort flere funn i samme området på 8 – 20 m dyp, se Figur 8.

Figur 8: Figur viser funn (rød trekant) som ble gjort sør av Bremholmen på mellom 8-20m dyp.

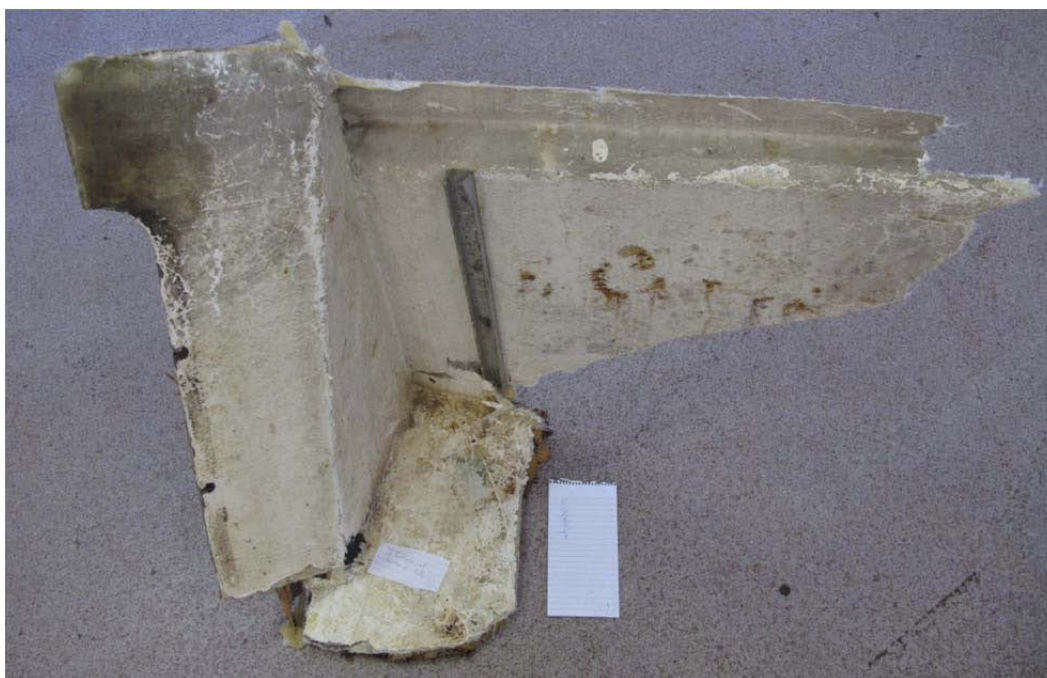
- Vrakgodsene består i stor grad av knust inventar fra lugar, styrhus, fiskerom (lasterom) og motorrom.
- I tillegg er det utstyr fra dekk, kjeledresser, livbøye, nødrakett, redningsflåte og overlevelsedrakt. Nødraketten, redningsflåten og overlevelsedrakten var pakket sammen og hadde ikke vært i bruk.
- Alle vrakdelene som ble funnet fløt i vann. De aller fleste vrakdelene fløt lavt i vannet og ble dermed hovedsakelig drevet av strøm (og ikke vind).
- En blå tønne (stående på dekk), inneramme til vindu i styrhus og innredning fra lugar ble funnet ved samme sted og til samme tid.
- Det ble ikke funnet vrakdeler av selve (ytter-)skroget eller tunge deler som motor e.l.

Figur 9: Bildet viser del av lasterommet på styrbord side.

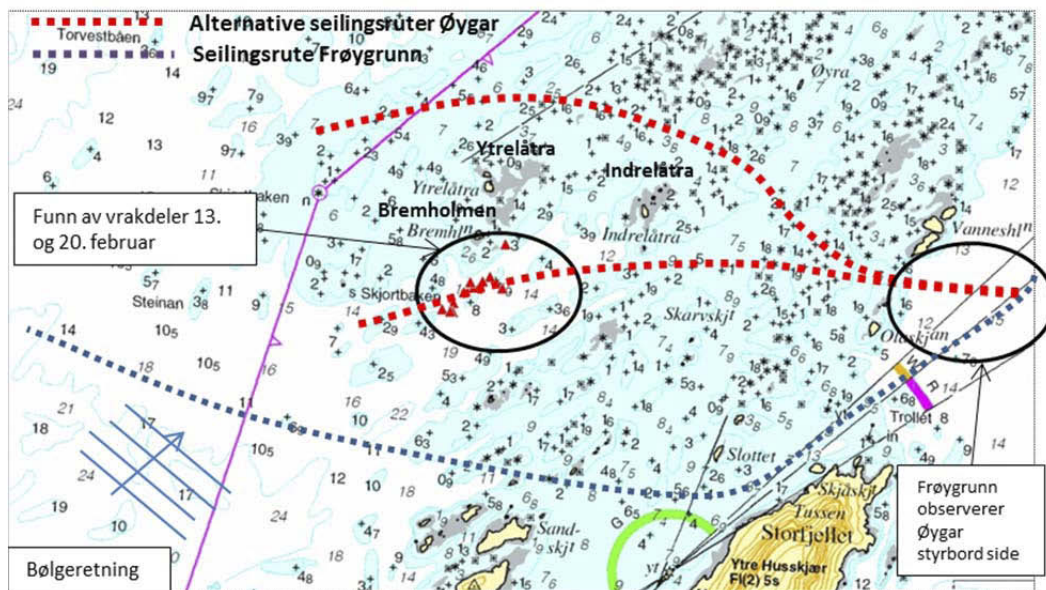
I forbindelse med søk etter den savnede ble det funnet en rekke vrakdeler, men den omkomne ble ikke funnet. Vrakdeler funnet på havbunnen sør for Bremholmen på mellom 8-20m dyp den 13. og 20. februar, kan være med på å underbygge teorien om at Øygar forliste sør for Bremholmen.

Figur 10: Figuren skisserer område hvor seilingsrutene kan ha gått. Mulig forlisområde nord for Ytre- eller Indrelåtra eller syd for Bremholmen. Rød trekant indikerer vrakrester som senere ble funnet på mellom 8-20 m dyp.
