# RAPPORT

Sjø 2012/05

## RAPPORT OM UNDERSØKELSE AV SJØULYKKE SJARKEN FJORDGÅRDBUENS - LK3137 - FORLIS VED MULEGGA 31. MAI 2010

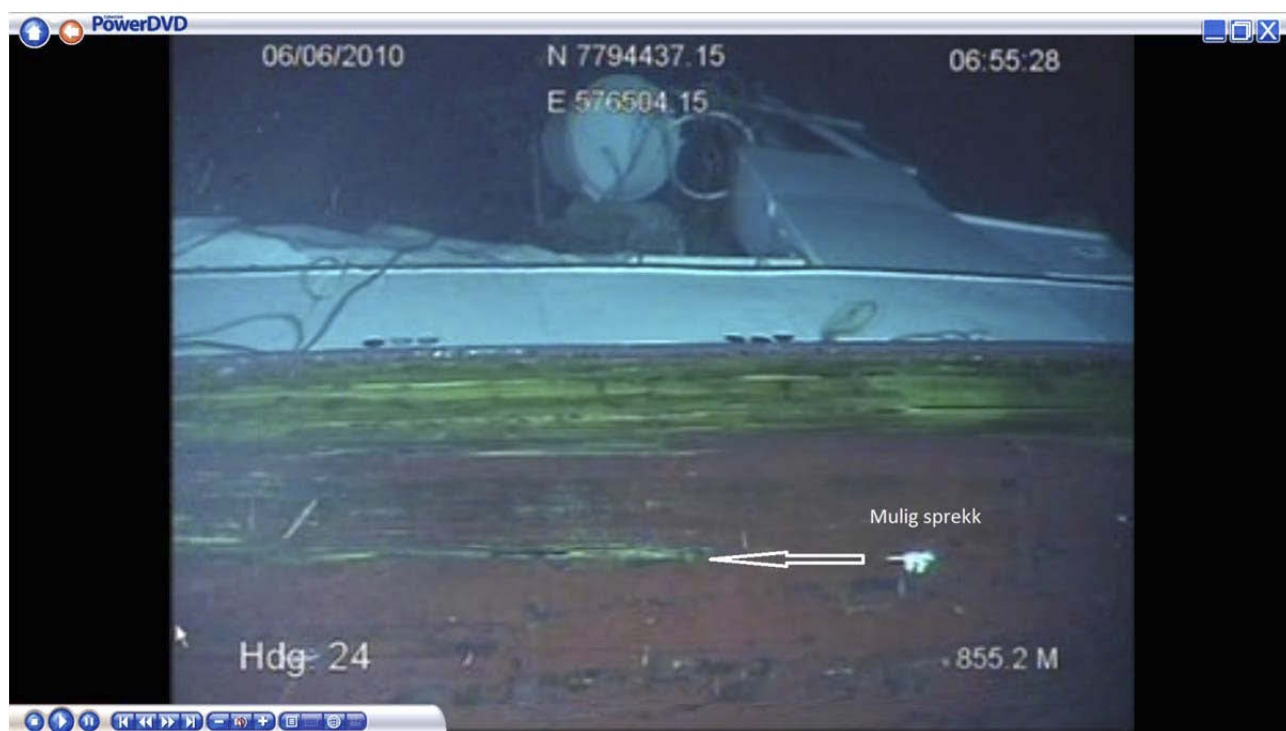
Under søket etter den omkomne fiskeren ble babord side av Fjordgårdbuen filmet med undervannskamera. Det ble da observert en skade som sannsynligvis er en sprekk i skroget. Denne ligger under vannlinjen.

Figur 3: Bilde av babord side, tatt av ROV. (Kilde: Politiet.)

Det er mulig at denne skaden oppsto da Fjordgårdbuen sank, men det er også mulig at den begynte å utvikle seg i forkant av forliset.

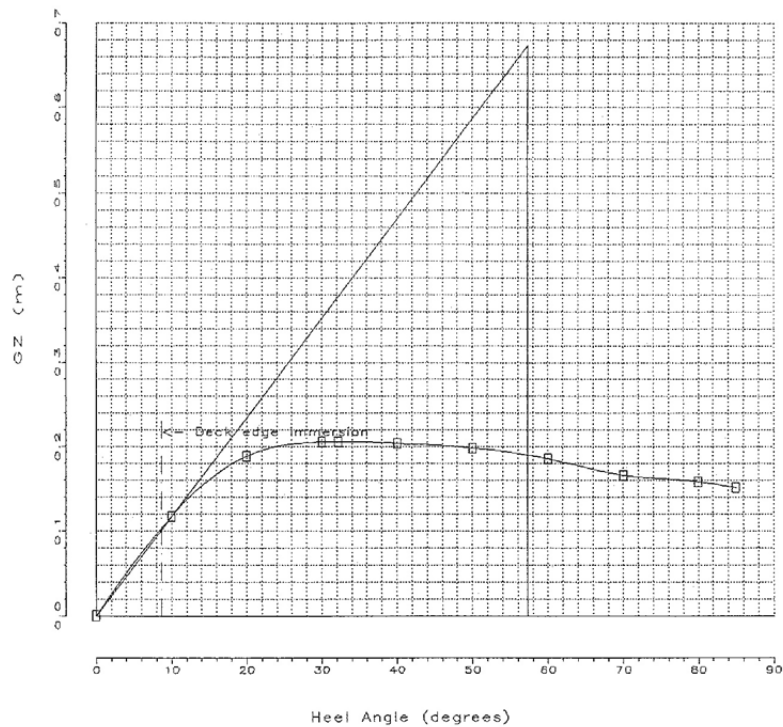
Det godkjente foretaket oversendte 2. oktober 1998 nye stabilitetsberegninger. Disse beregningene viser at Fjordgårdbuen tilfredstilte alle krav til stabilitet, men det er ikke store marginer til minimumskravene.

Figur 6: GZ-kurve etter nye stabilitetsberegninger.
