Sjø 2012/06

## RAPPORT OM SJØULYKKE M/S SOLLIFJELL HUSTADVIKA 24. MARS 2010

Havarikommisjonen mottok den 24. mars 2010 melding om at den nybygde hurtigbåten M/S Sollifjell-LNFR hadde søkt nødhavn ved Bud i Romsdal etter å ha fått en alvorlig skrogskade på Hustadvika. Hurtigbåten var underveis for egen maskin til sitt ruteområde i Troms fylke.

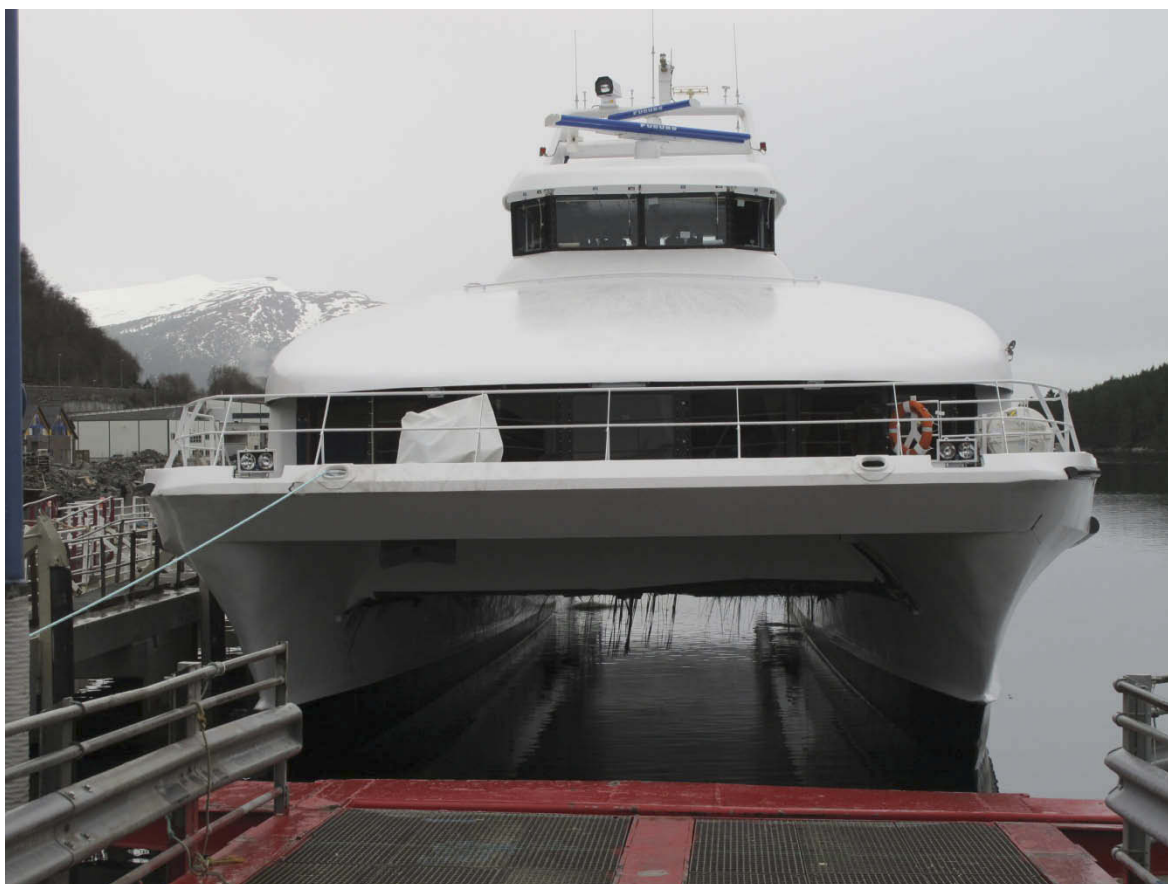
*Sollifjell hadde betydelige skader på skrog og struktur. Et skråpanel i forkant av våtdekket er slått inn på babord side, og et ca. 25 m<sup>2</sup> areal av ytterpanelet på våtdekket er revet av. Langsgående skott har knusninger, er forskjøvet og løsnet. Det er også funnet sprekker i forkant av overbygg og passasjerkabin, samt lokale forskyvninger flere steder i overbygget. For ytterligere informasjon om skader vises det til vedlegg A i denne rapport.*

*Figur 4: Sollifjell til kai ved Vegsund Slipp. Remser av karbonlaminat fra våtdekket vises i forre del av tunneltoppen mellom de to skrogene.*

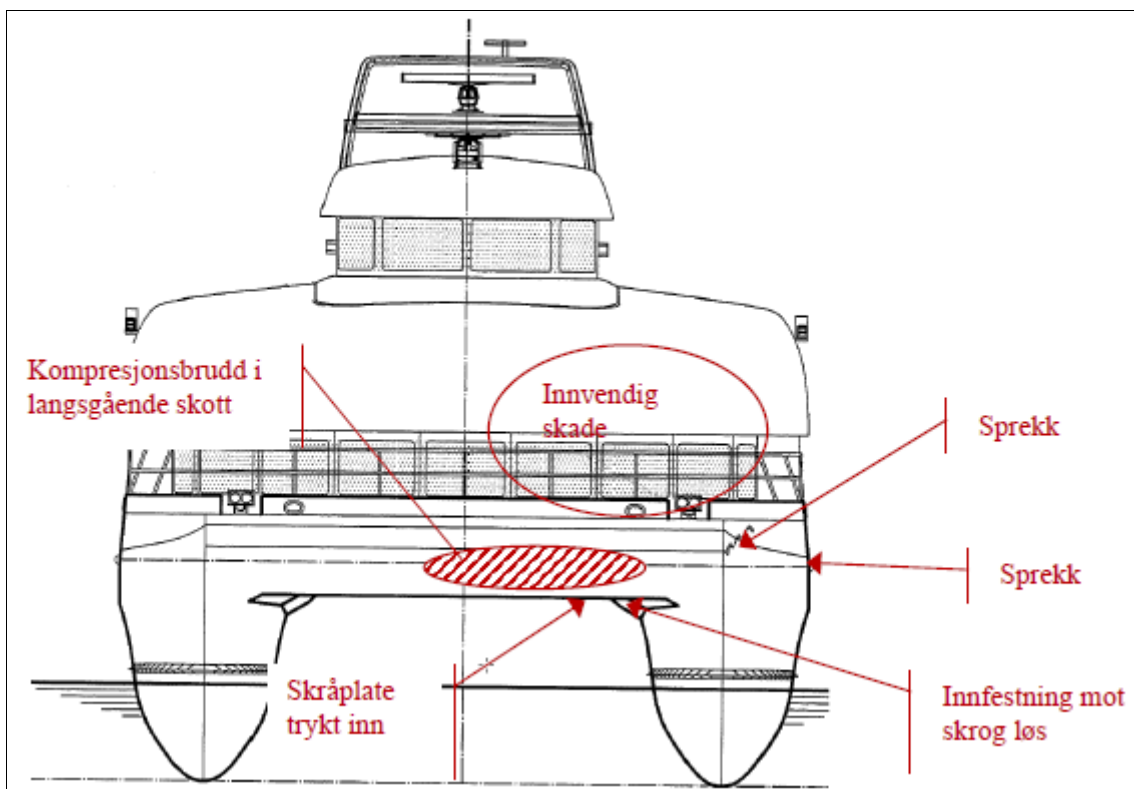
Figur 9: Skader – utvendig. (Illustrasjon: DNV)

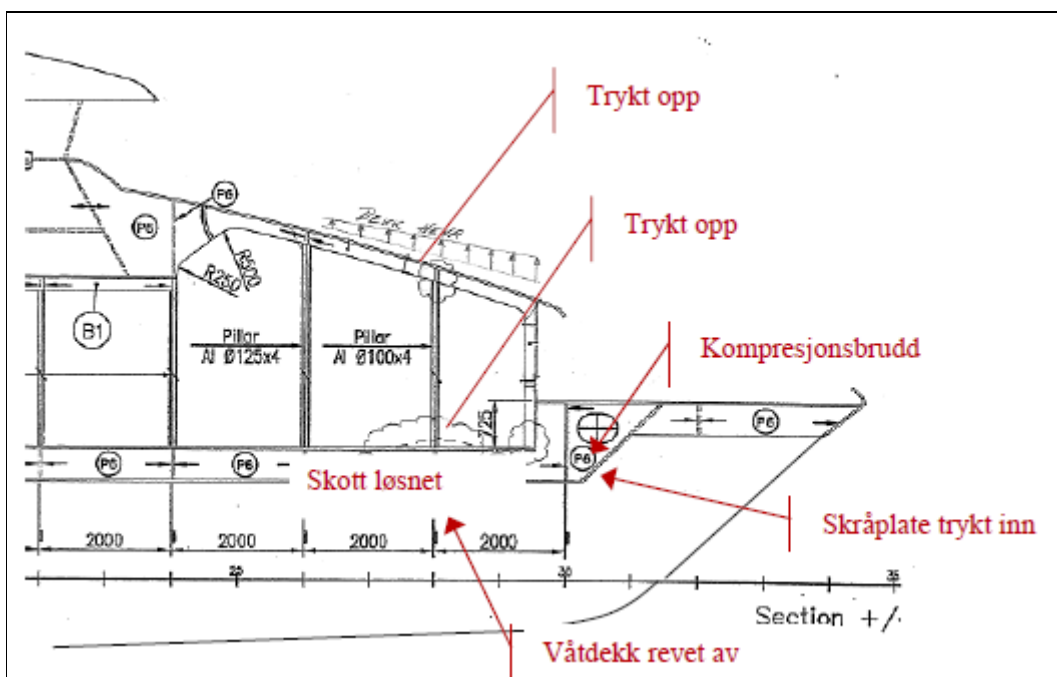
Figur 10: Skader – innvendig. (Illustrasjon: DNV)

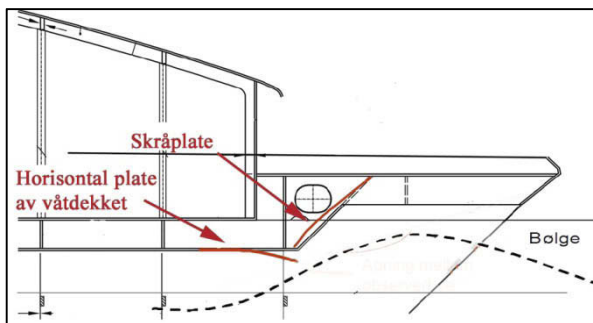
- Det er ikke funnet tegn til kontaktskade som følge av at skroget har truffet objekt flytende i sjøen.
- Det horisontale panelet tilhørende våtdekket er antatt å ha blitt flekket av ved at sjøen har fått tak, og revet dette løs fra bjelkene. Dette er en følgeskade av bølgeslaget nevnt i sammendraget.

Figur 11: Illustrert mulig skadeforløp mellom skråpanel og horisontalt våtdekk.

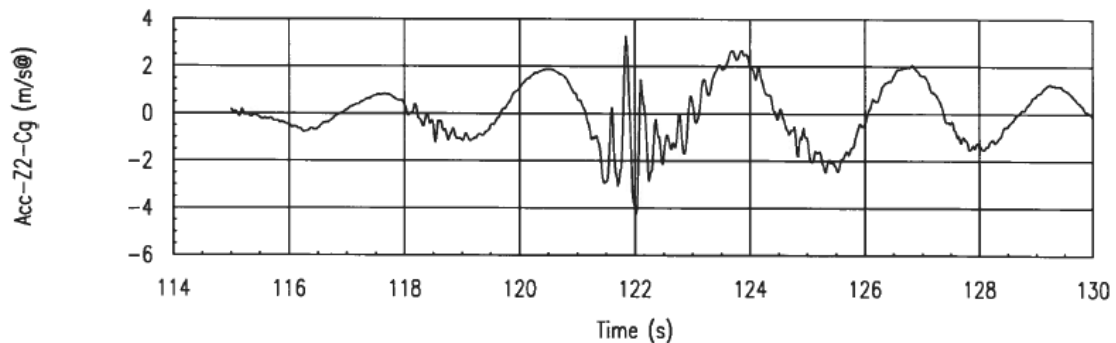
Under hardværstestene fikk Sollifjell antageligvis et bølgeslag mot våtdekket. Fartøyet gikk da mot sjøen i 6 knops fart. Den signifikante bølgehøyden var anslått til å være mellom 2,0 og 2,2 meter. De oppgitte signifikante bølgehøydene er basert på visuelle observasjoner. Havarikommisjonen er gjort kjent med at slike observasjoner er basert på subjektiv vurdering, og oppfatningen kan variere fra person til person. Da Sollifjell erfarte det som antageligvis var bølgeslag mot våtdekket ble langskips, horisontal akselerasjon målt til 0,2g. Den største vertikale akselerasjonen ble målt i fremre del av passasjeravdelingen til å være 1,3g. I tyngdepunktet ble den vertikale akselerasjonen målt til å være 0,4g. Som følge av at Sollifjell fikk et bølgeslag mot våtdekket ble det besluttet å avbryte testingen i påvente av roligere sjøforhold.

Figur 36: Målinger fra Marintek av fartøyets vertikale akselerasjon midtskips da den fikk bølgeslag mot våtdekket. Høyeste måling kan avleses ved tidspunkt 122 som  $-3,9 \text{ m/s}^2$  (0,4g).

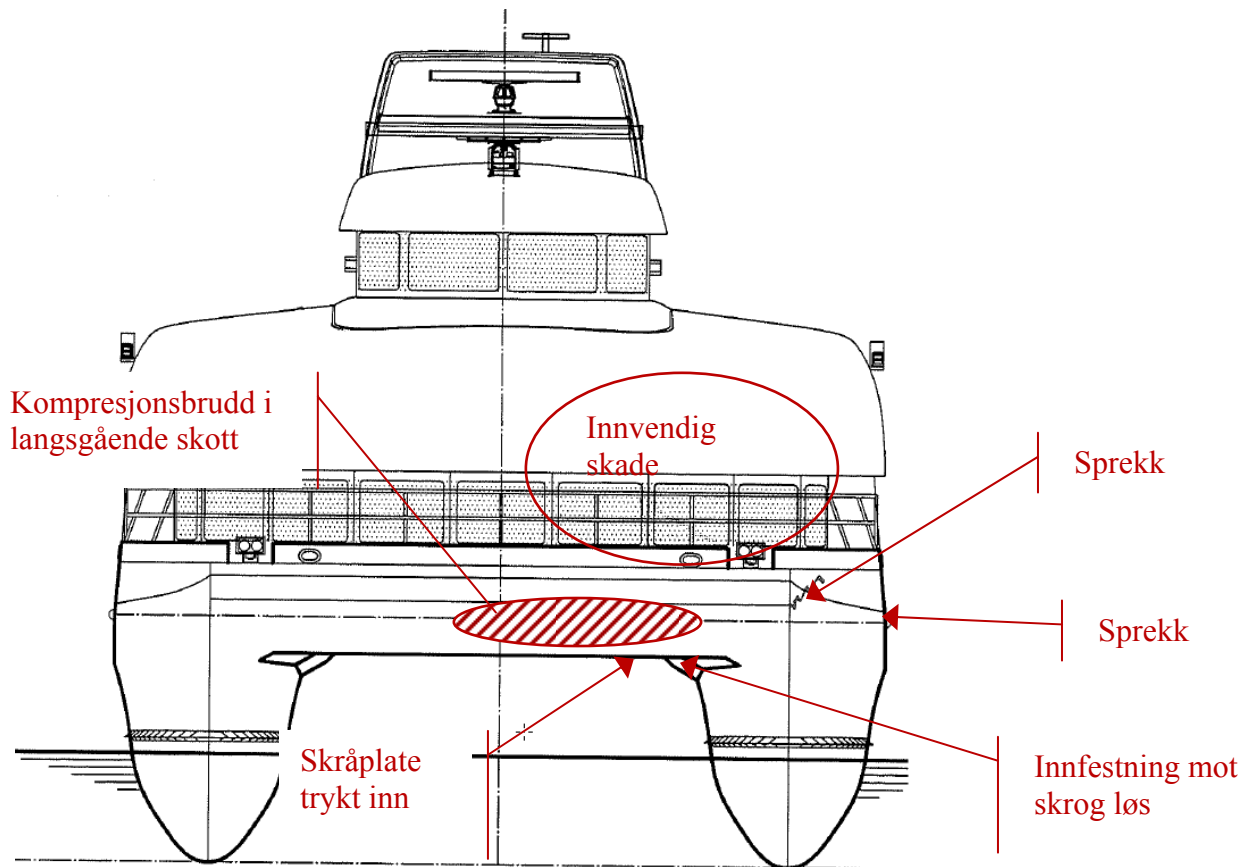
Figur 4.1 Skade - utvendig

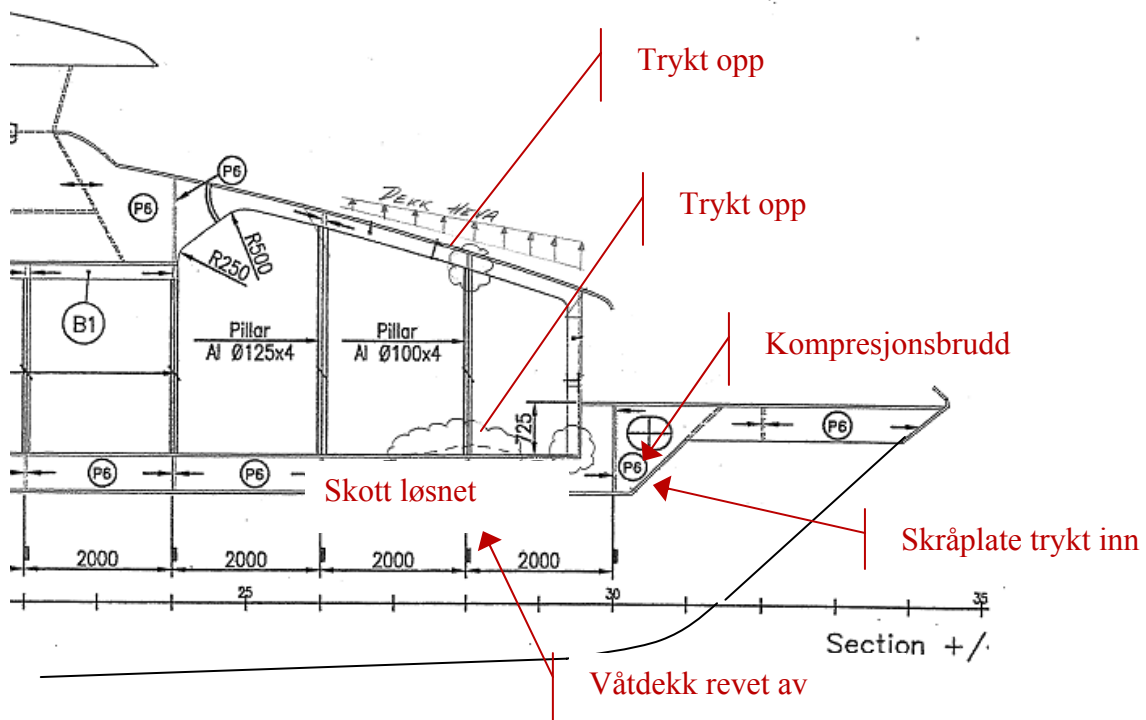
Figur 4.2 Skade - innvendig

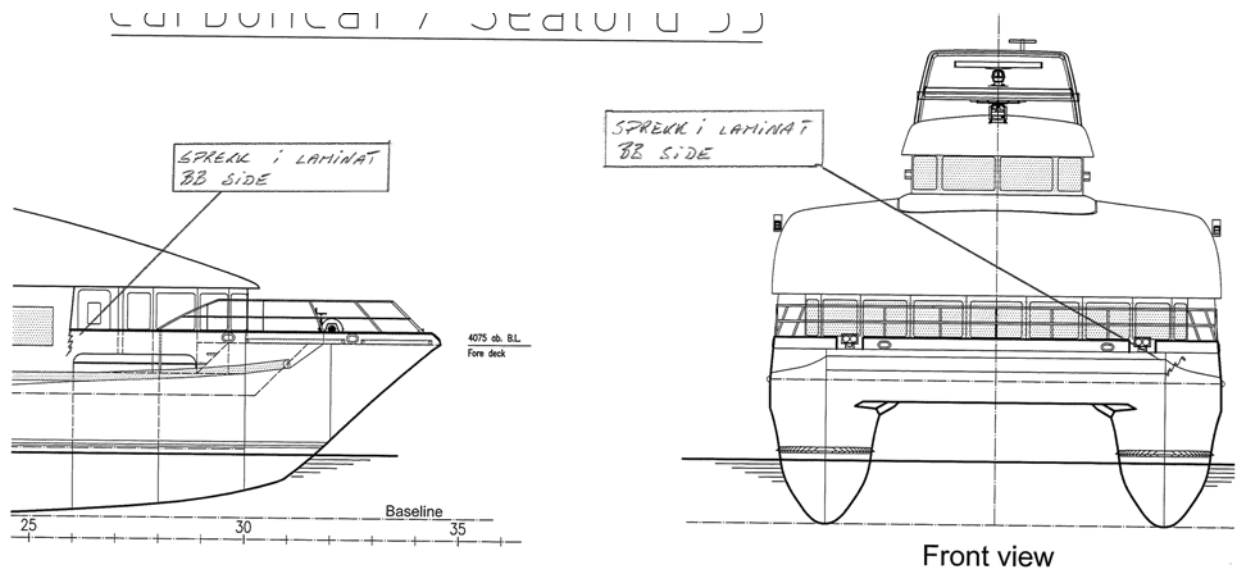
Figur 4.3 Skade - utvendig

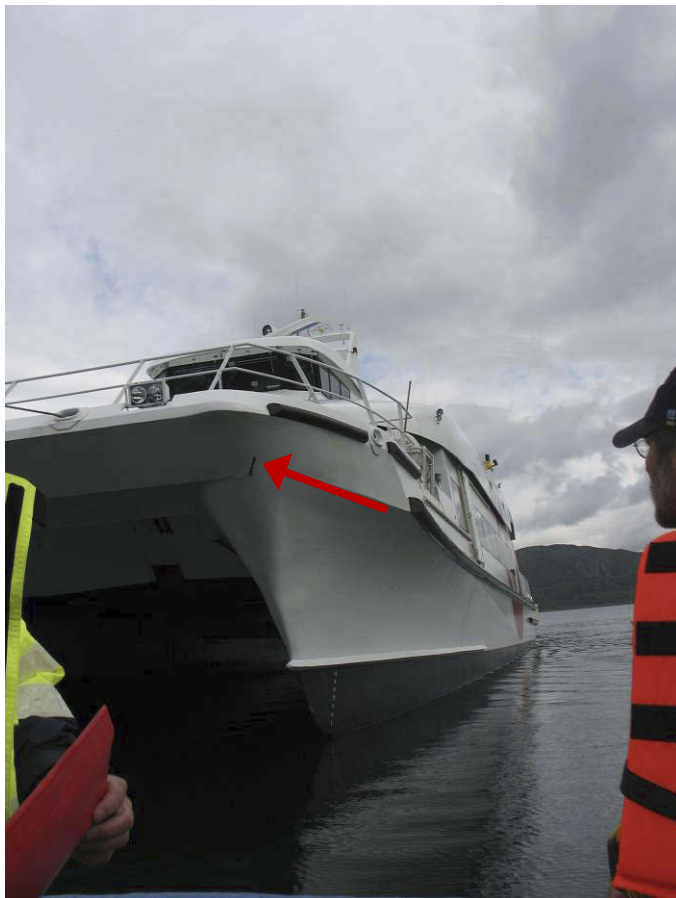
Figur 4.4 Sprekk nr. 1 i laminat BB side

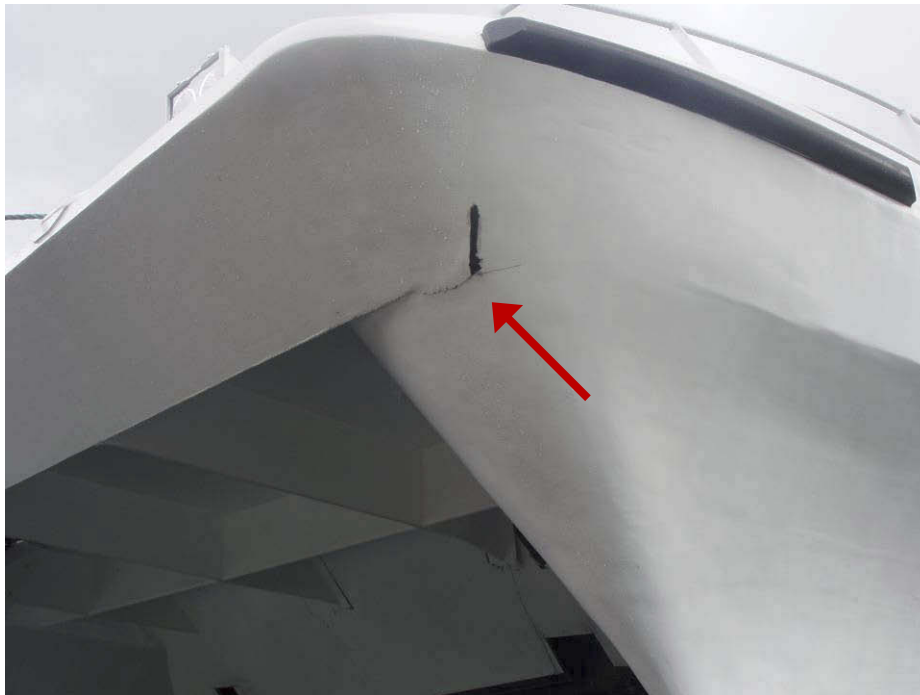
**Figur 4.5 Sprekk nr. 1 i laminat BB side**

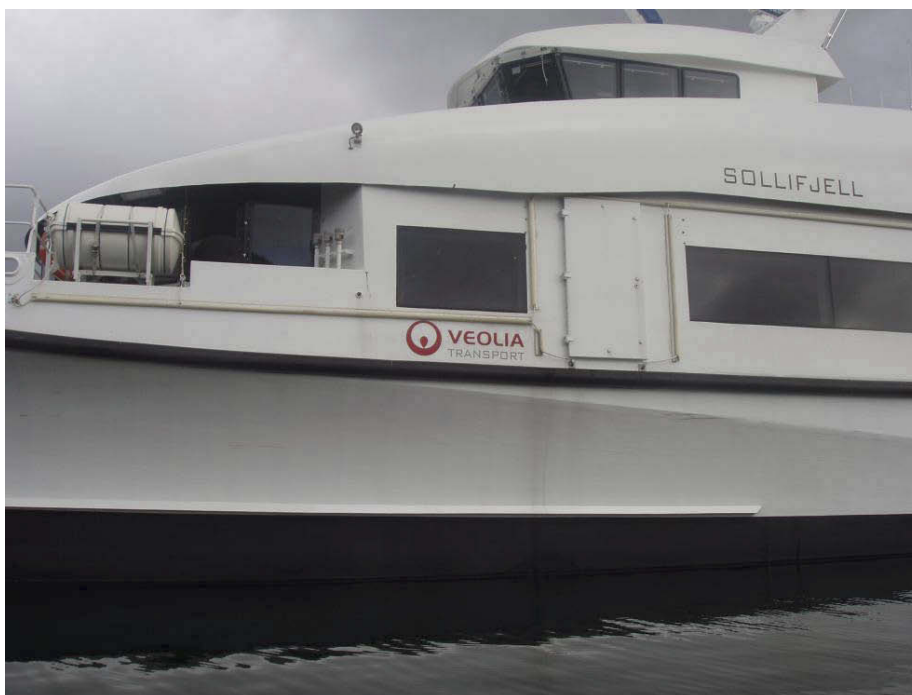
**Figur 4.6 Sprekk nr. 2 i laminat BB side**

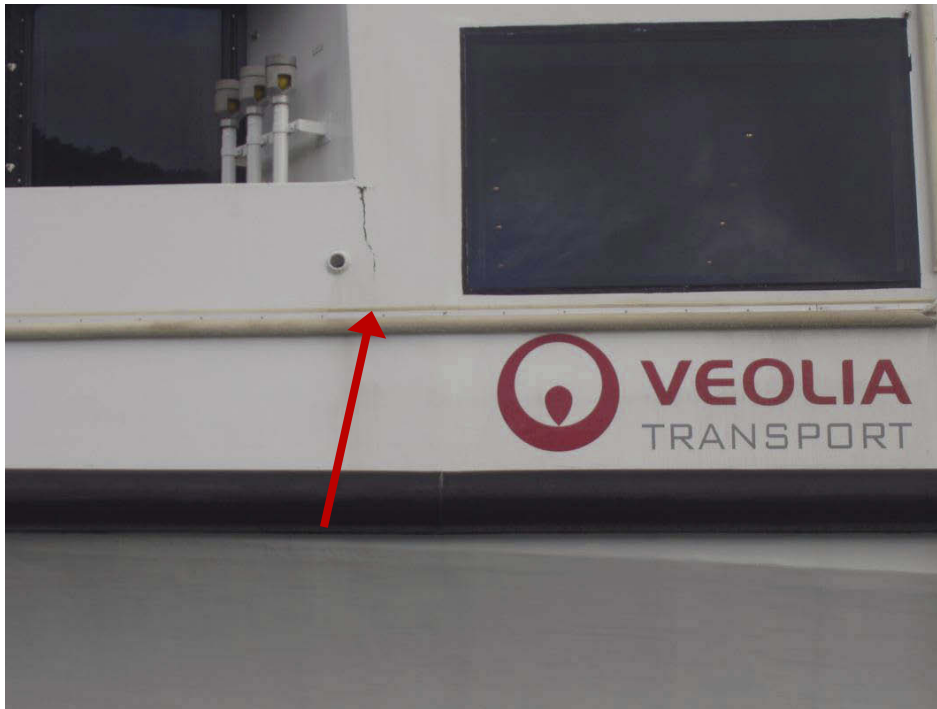
**Figur 4.7 Sprekk nr. 2 i laminat BB side**

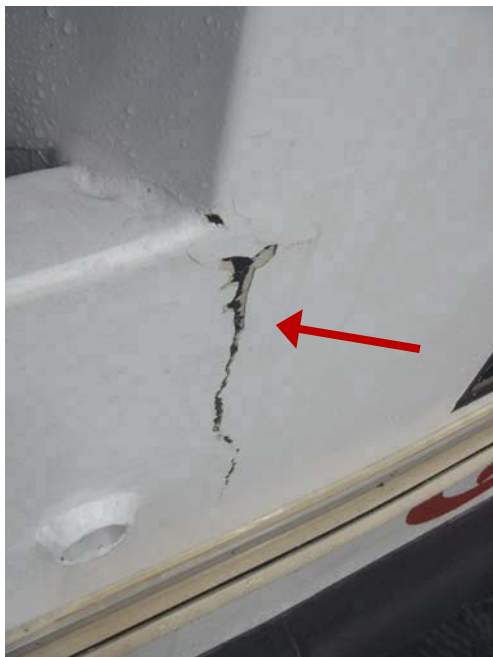
**Figur 4.8 Sprekk nr. 2 i laminat BB side**

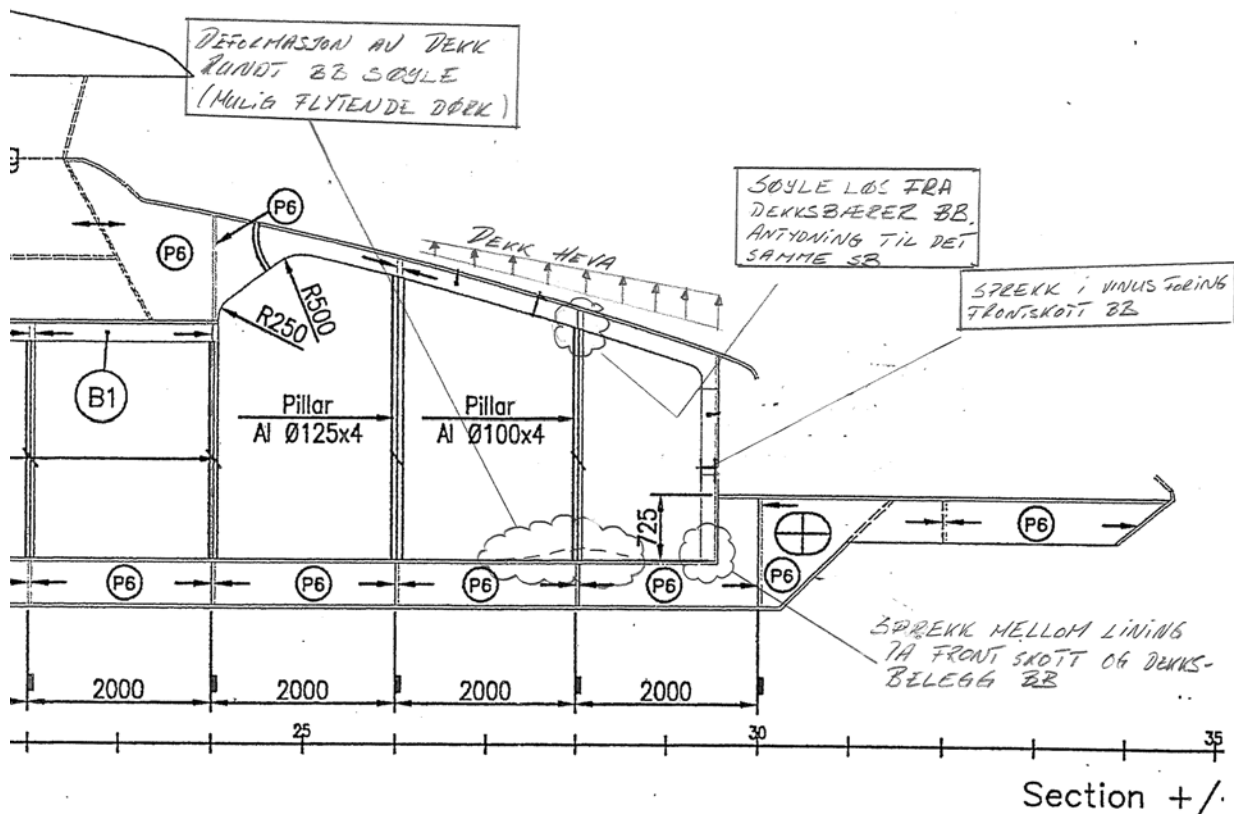
Figur 4.9 Skade - våtdekk

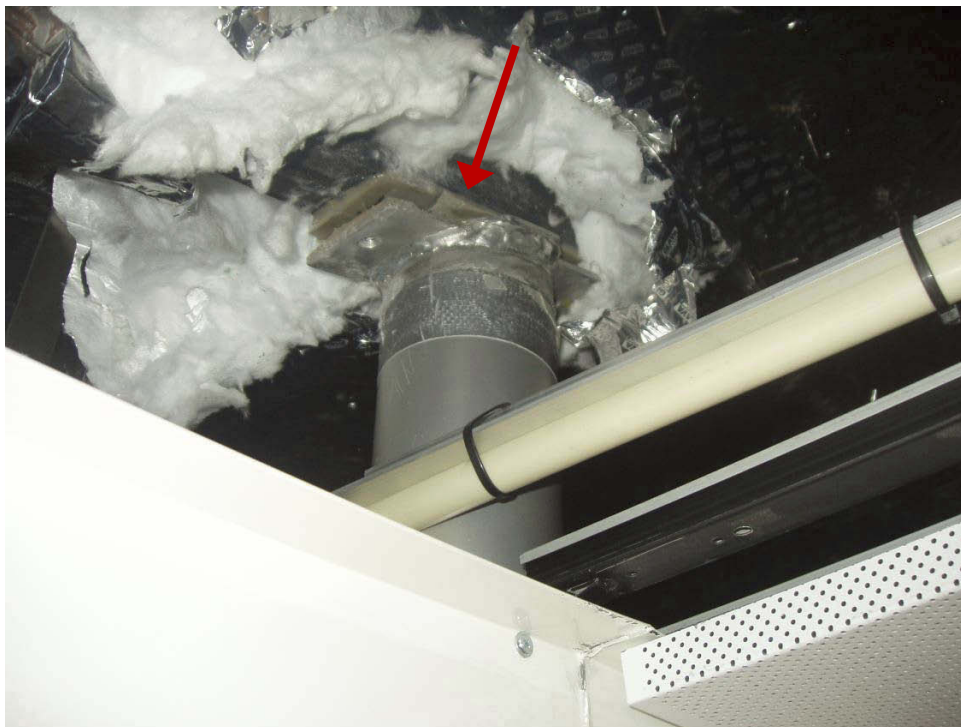
Figur 4.10 Søyeløst fra dekkbærer BB. Antydning til det samme SB

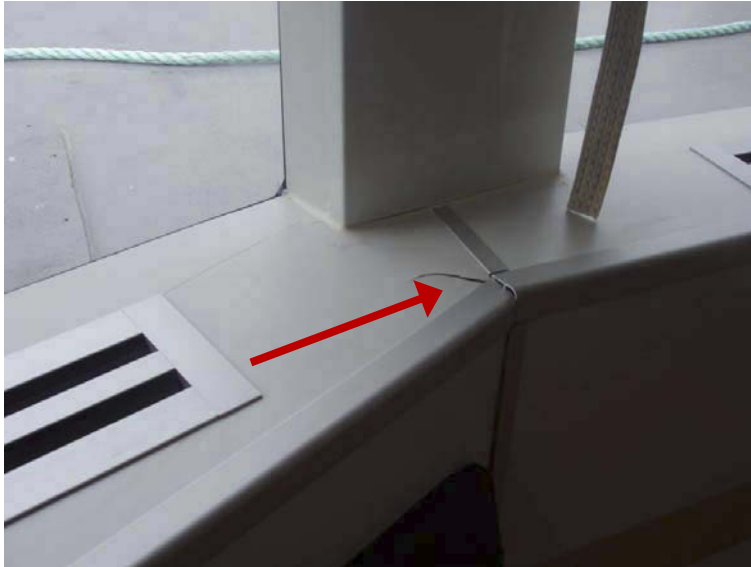
**Figur 4.11 Sprekk i vindusforing frontskott (BB)**

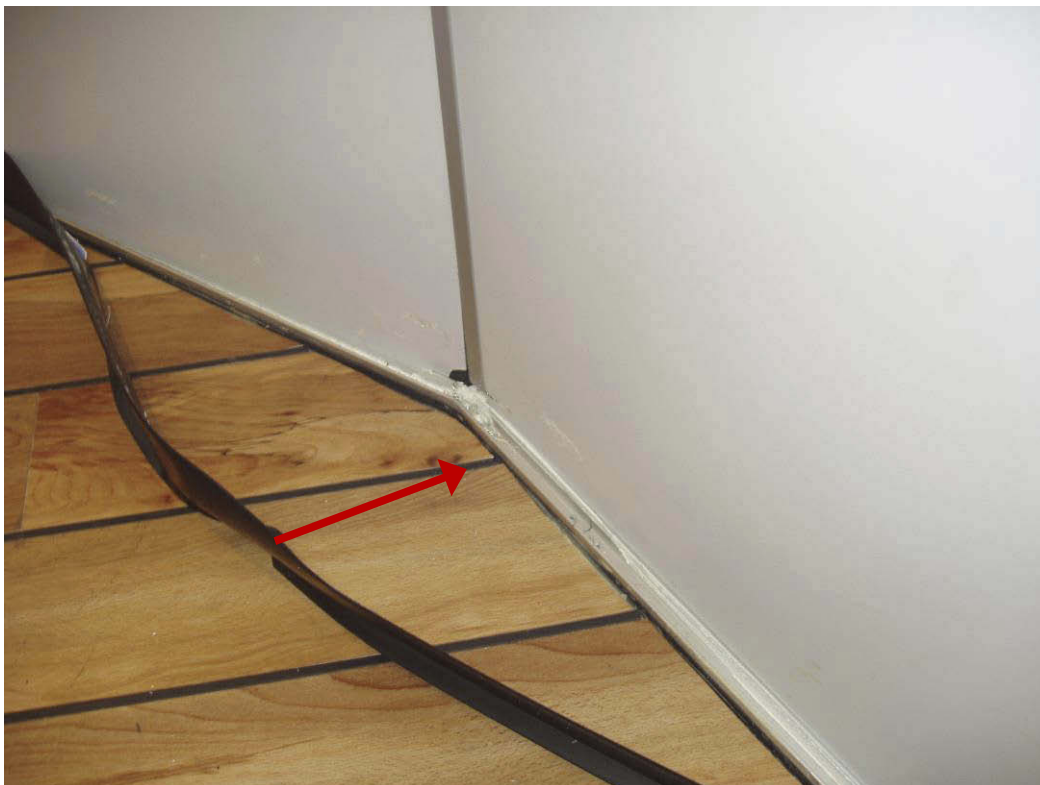
**Figur 4.12 Sprekk mellom belegg på frontskott og dekkbelegg BB**

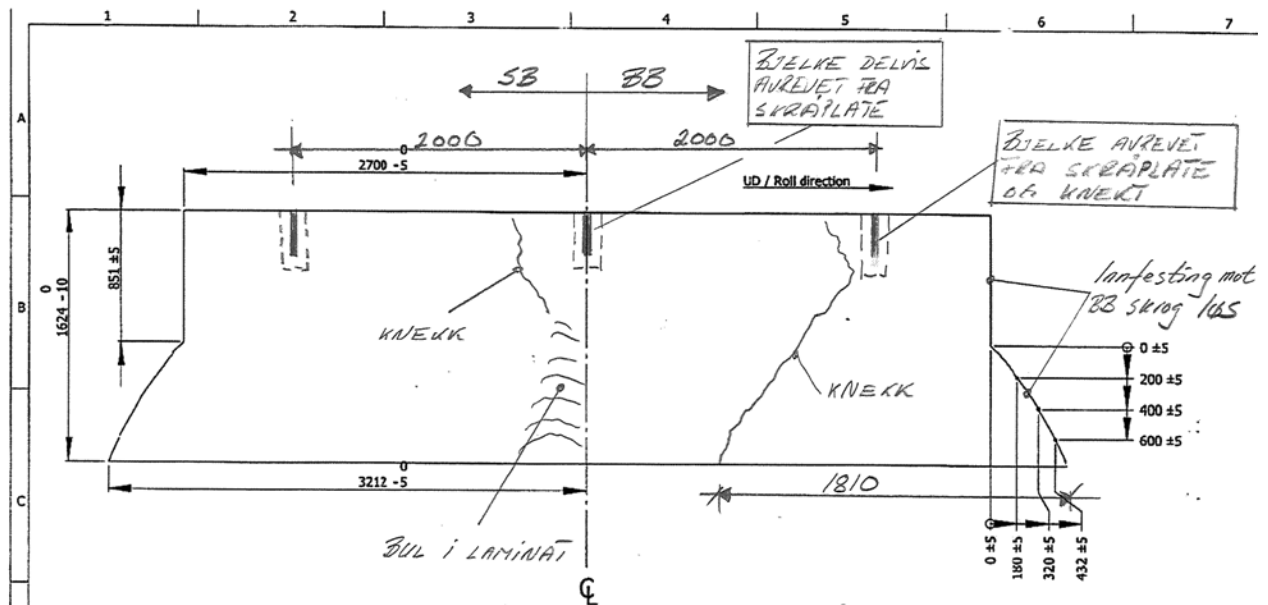
Figur 4.13 Skade - skråplate

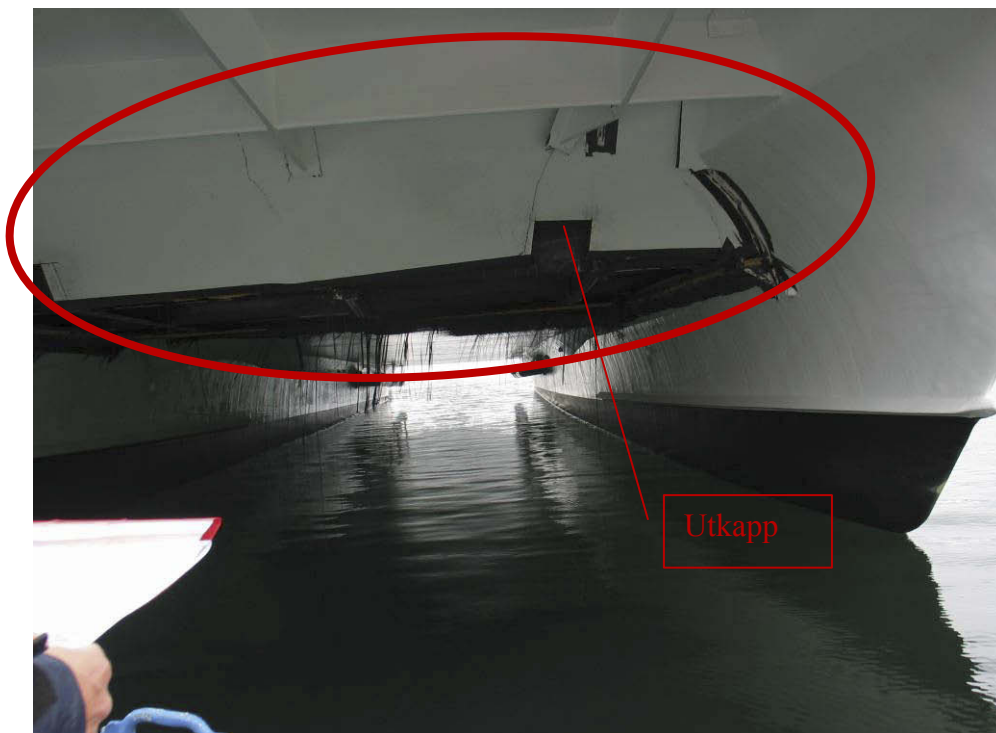
Figur 4.14 Skade - skråplate

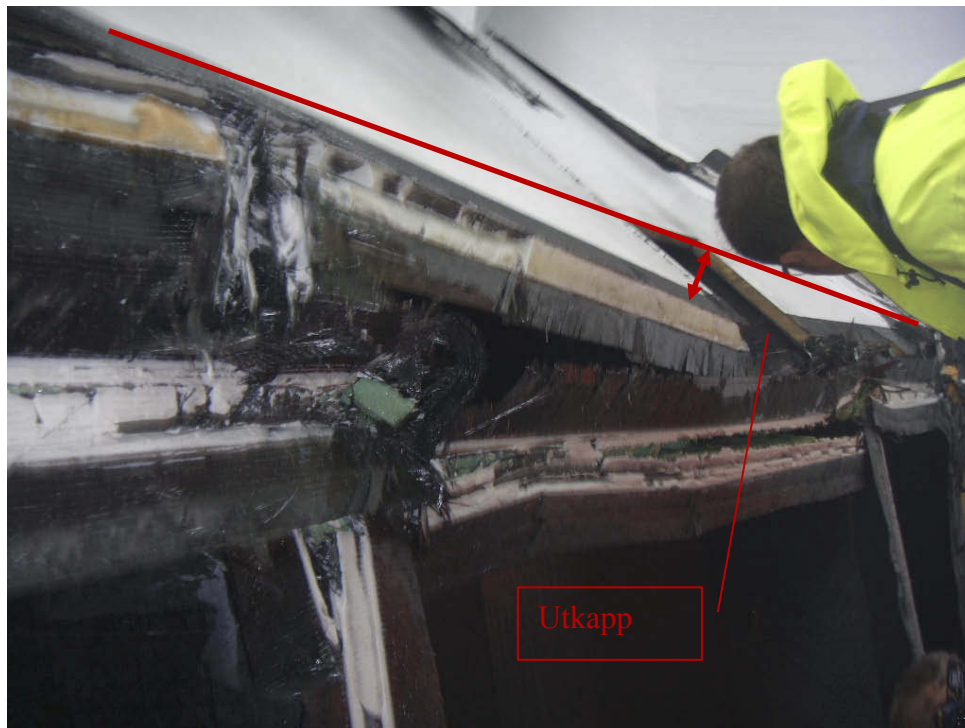
**Figur 4.15** Skråplate er trykt inn (målt langs nedre kant)

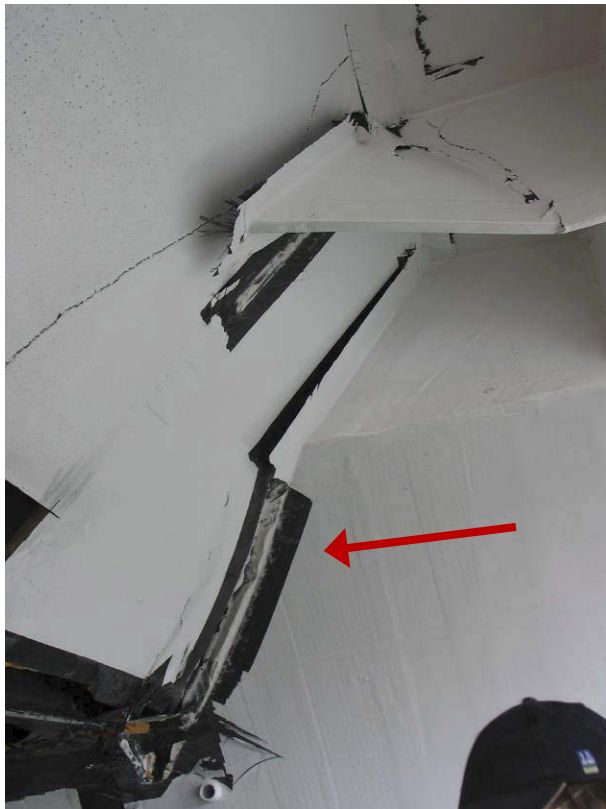
**Figur 4.19 Innfesting mot BB skrog løs**

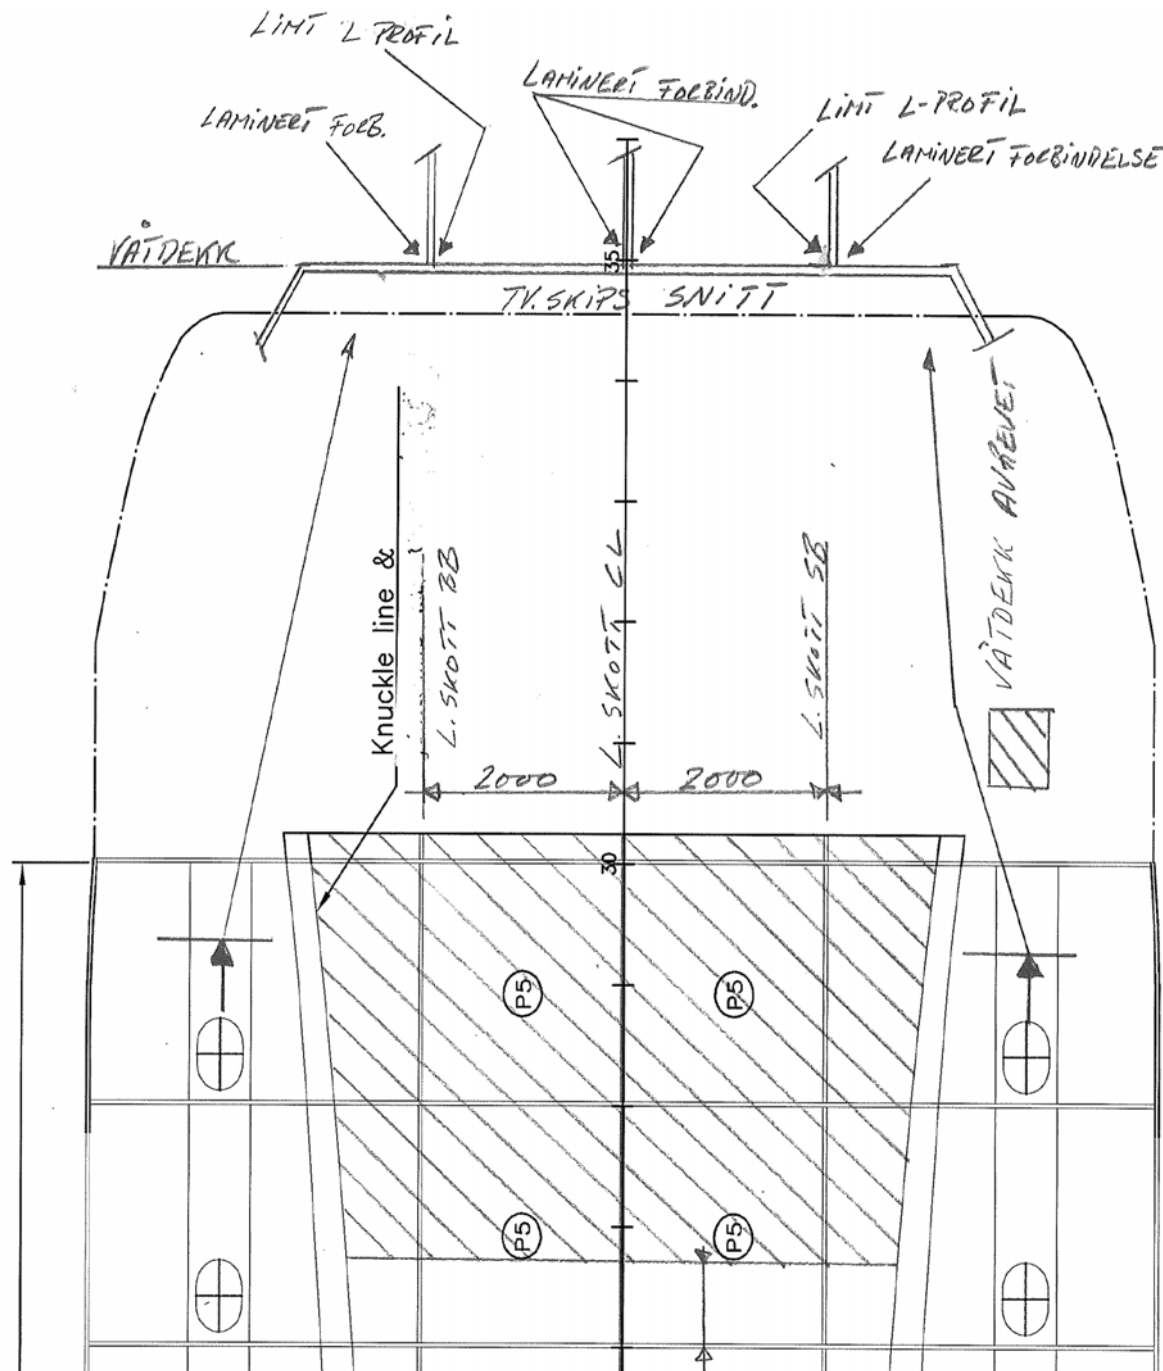
Figur 4.20 Skade - våtdekk

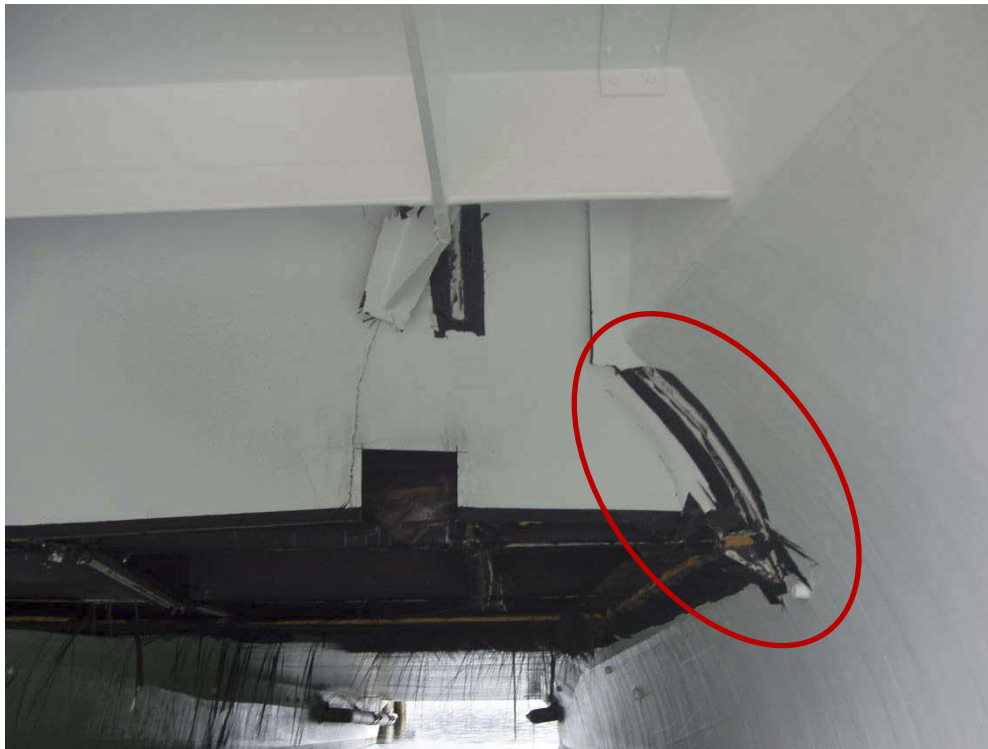
**Figur 4.21 Innfesting mot BB skrog løs**

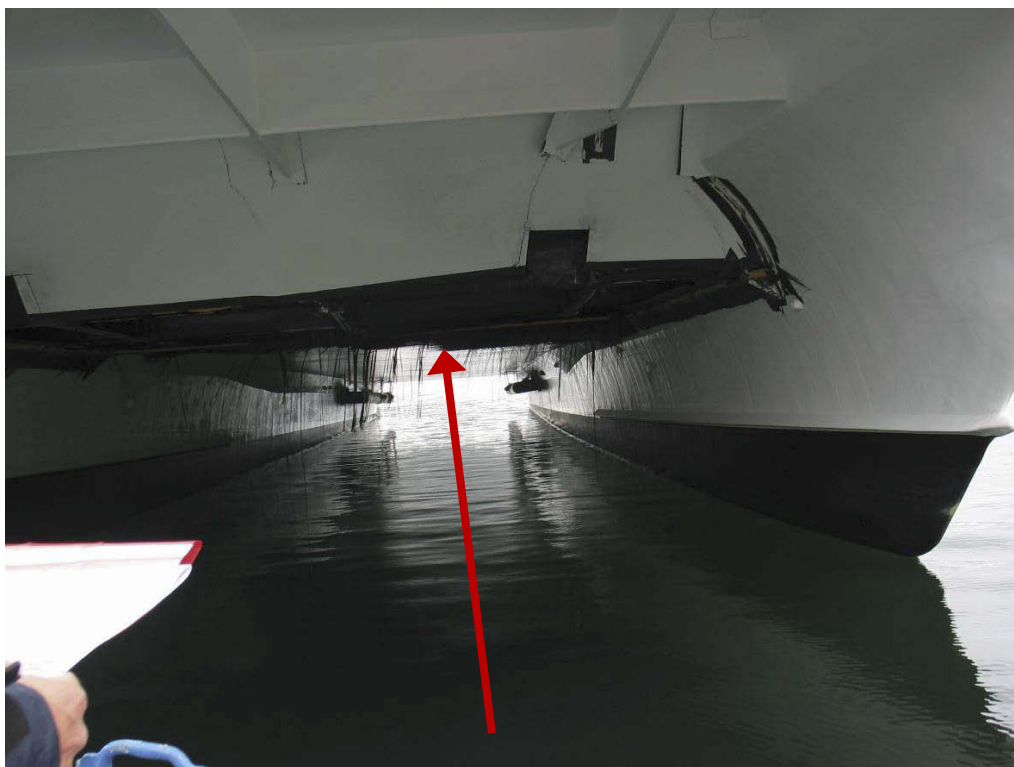
**Figur 4.22 Våtdekk avrevet**

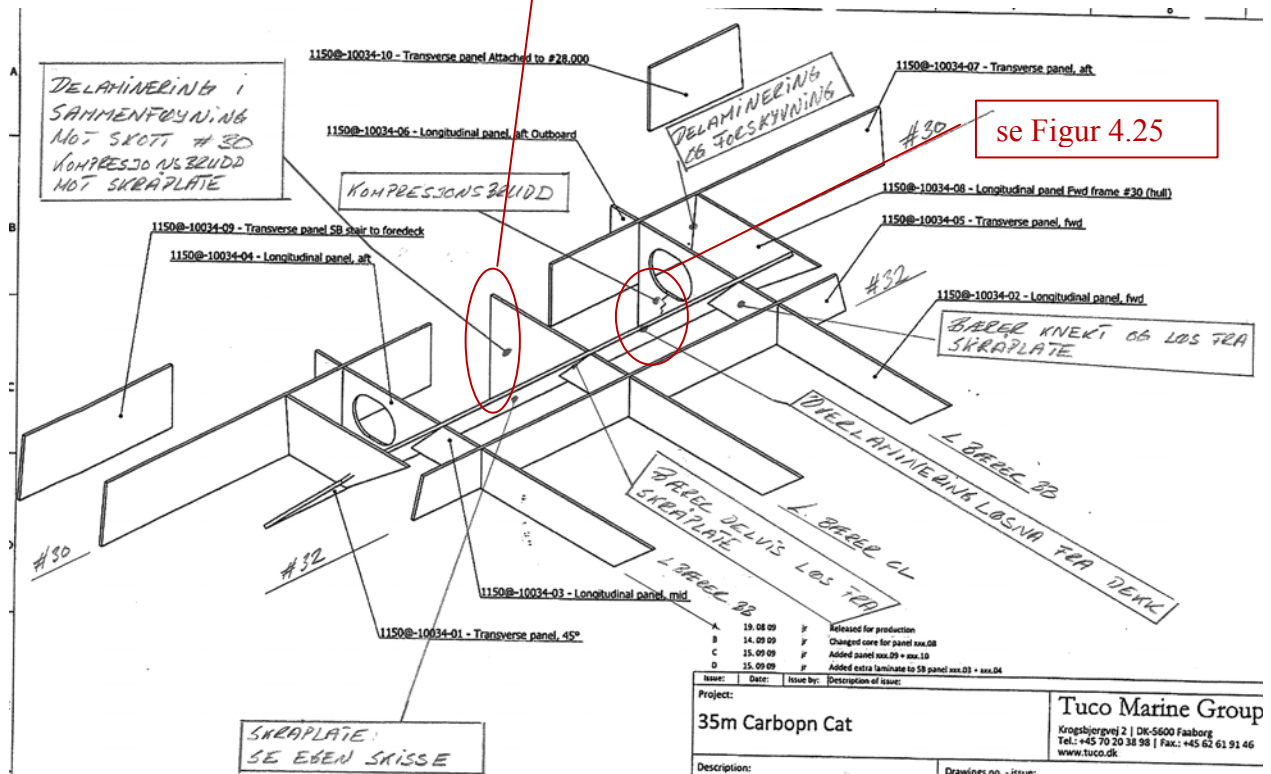
Figur 4.23 Skade - bakkdekk

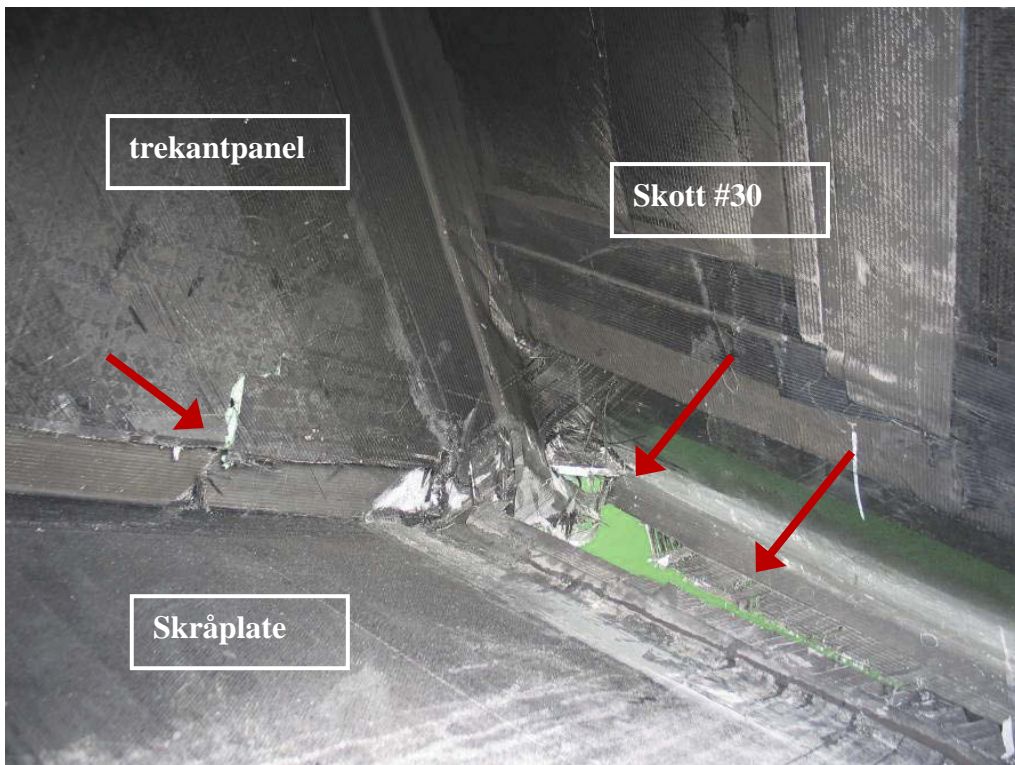
Figur 4.24 Delaminering i sammenføyning mot skott #30. Kompresjonsbrudd i trekantpanel (CL)

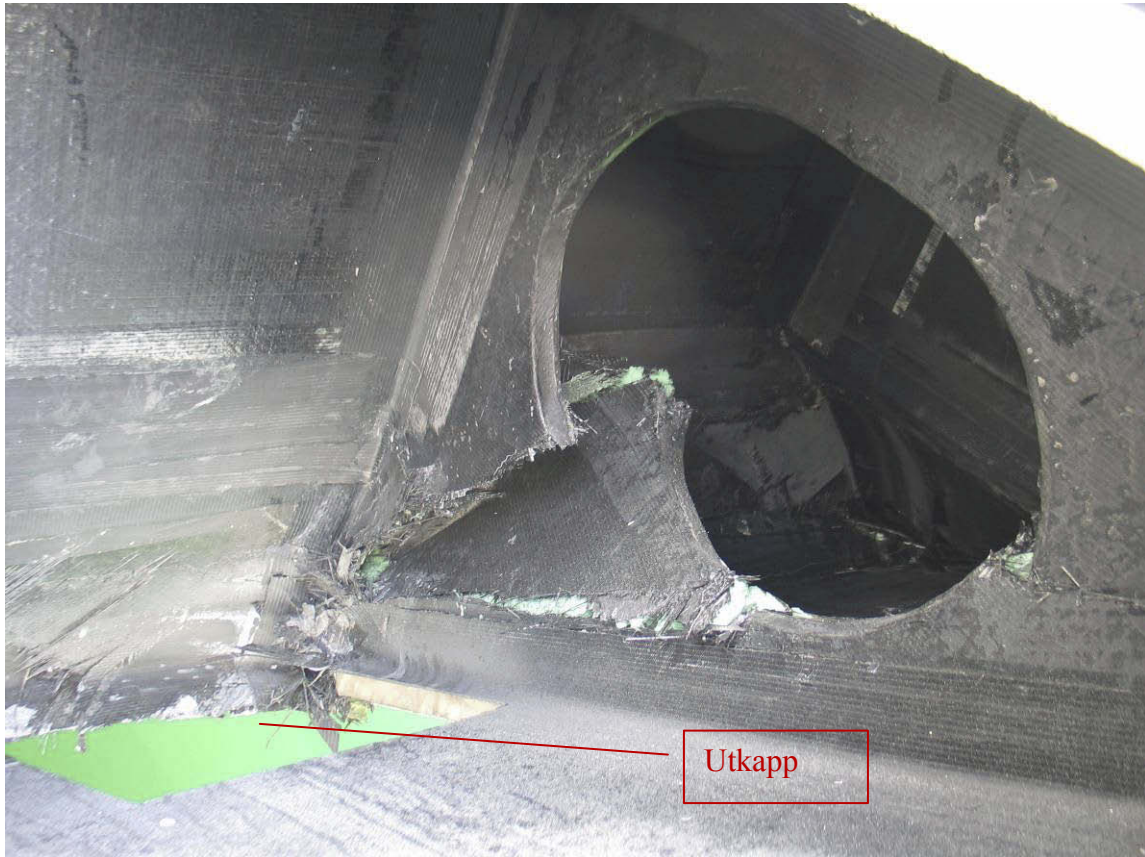
**Figur 4.25 Kompresjonsbrudd i trekantpanel (støttestruktur til skråplate) BB**

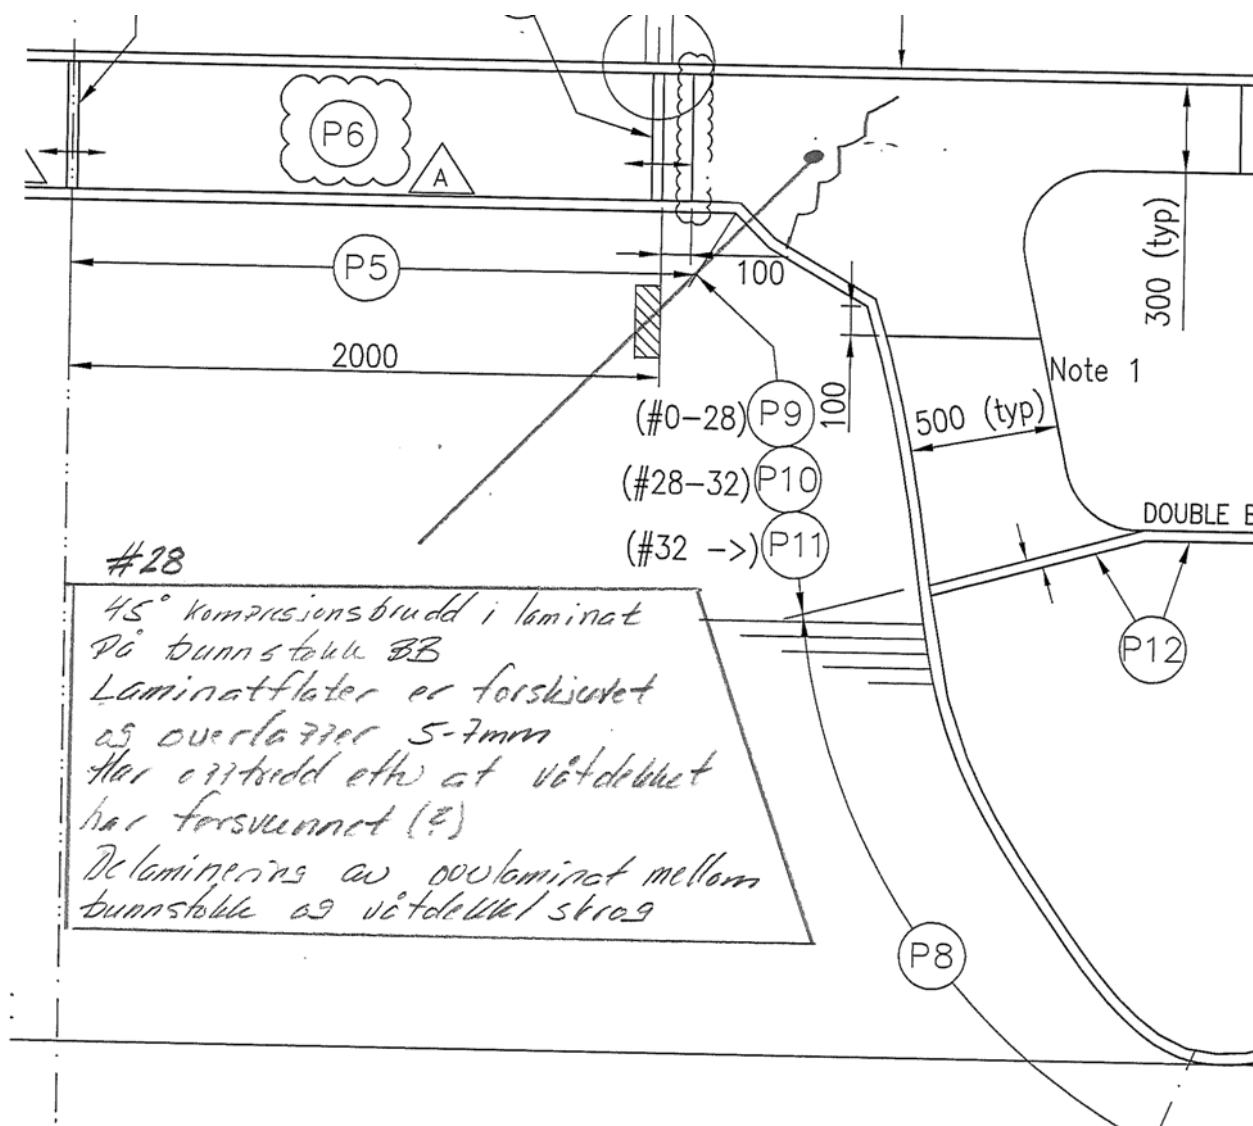
Figur 4.26 Skade - ramme
