Sjø 2012/06

## RAPPORT OM SJØULYKKE M/S SOLLIFJELL HUSTADVIKA 24. MARS 2010

Havarikommisjonen mottok den 24. mars 2010 melding om at den nybygde hurtigbåten M/S Sollifjell-LNFR hadde søkt nødhavn ved Bud i Romsdal etter å ha fått en alvorlig skrogskade på Hustadvika. Hurtigbåten var underveis for egen maskin til sitt ruteområde i Troms fylke.

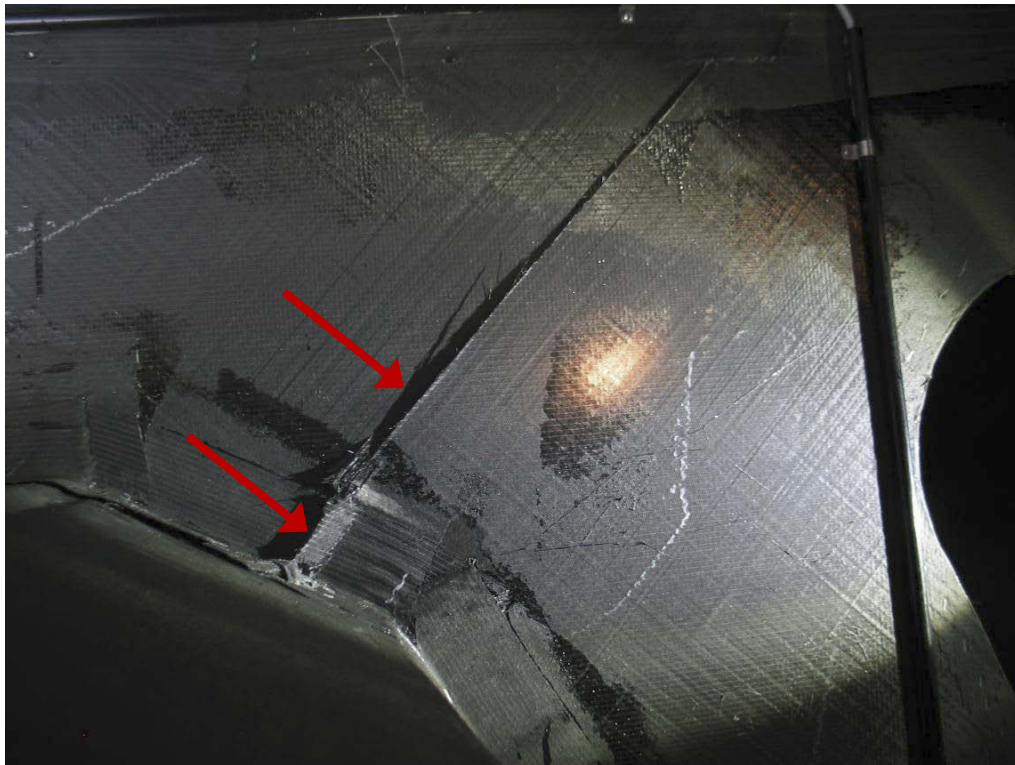
**Figur 4.27 (1) 45° kompresjonsbrudd i laminat på bunnstokk BB. Overflater er forskjøvet og overlapper 5-7mm**

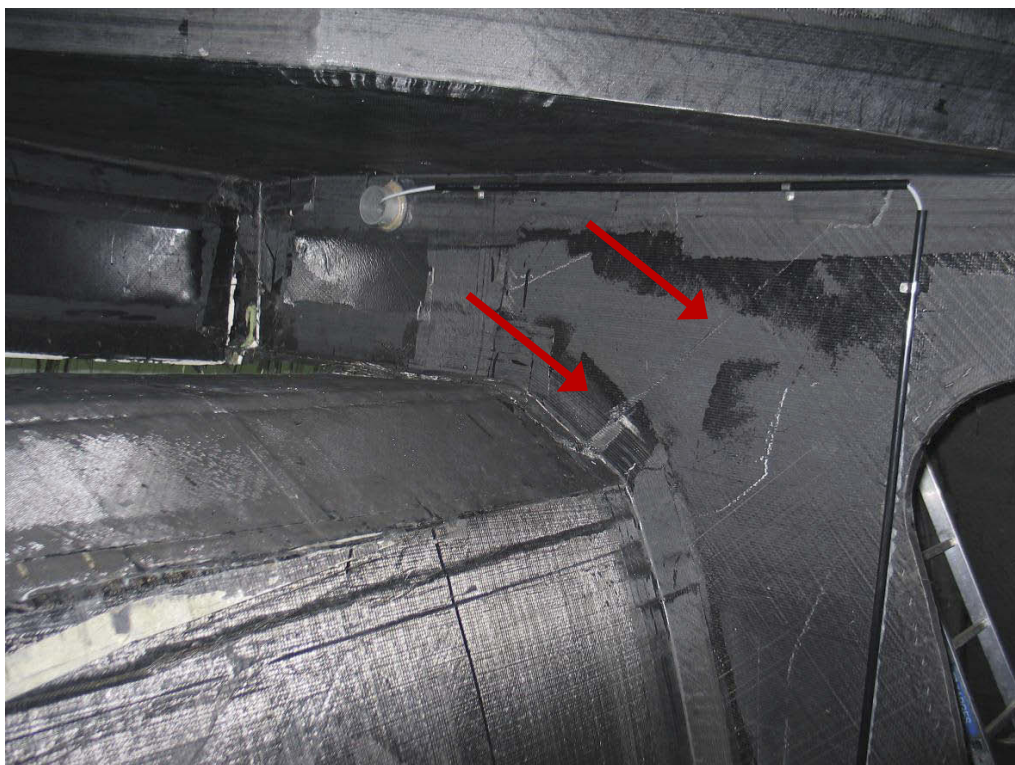
**Figur 4.28 (2) 45° kompresjonsbrudd i laminat på bunnstokk BB. Overflater er forskjøvet og overlapper 5-7mm**

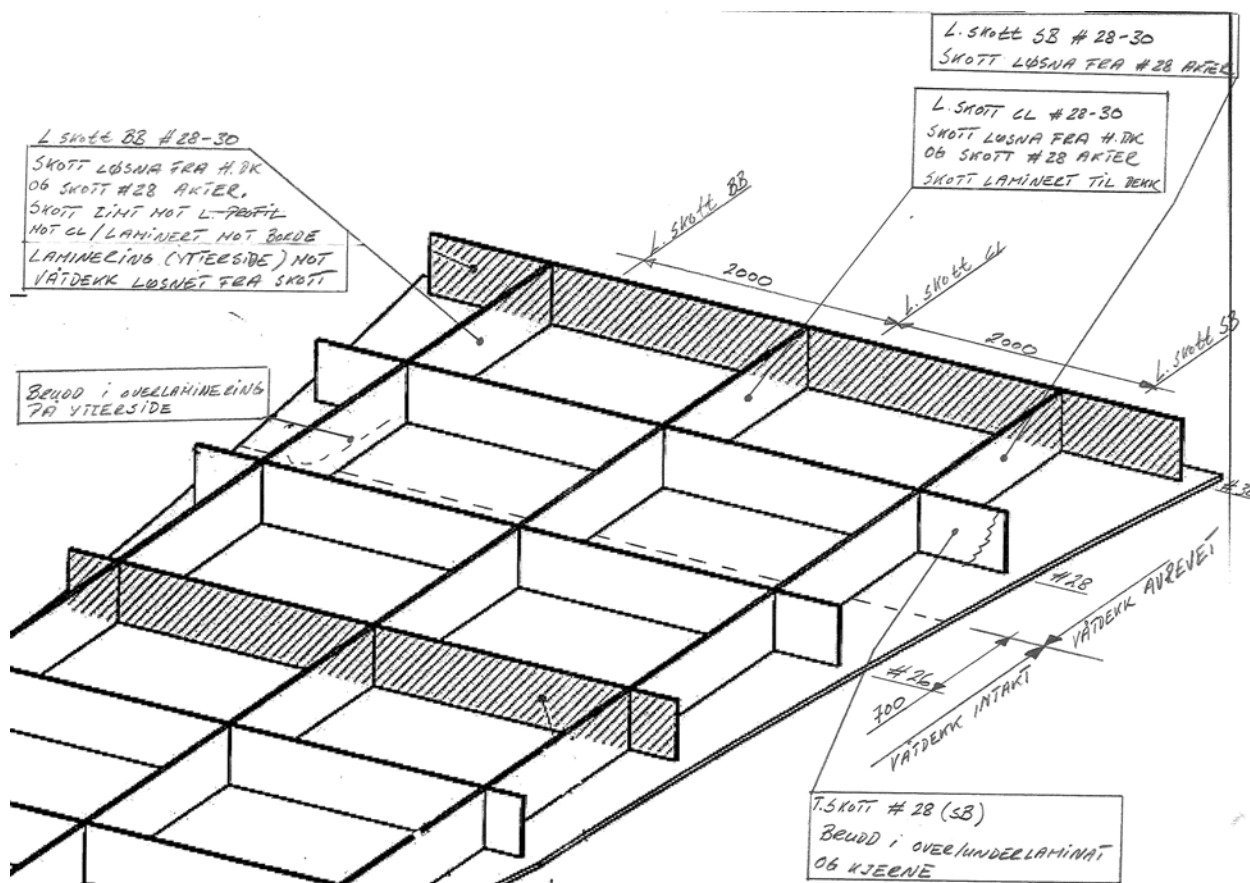
Figur 4.29 Skade - våtdekkstruktur

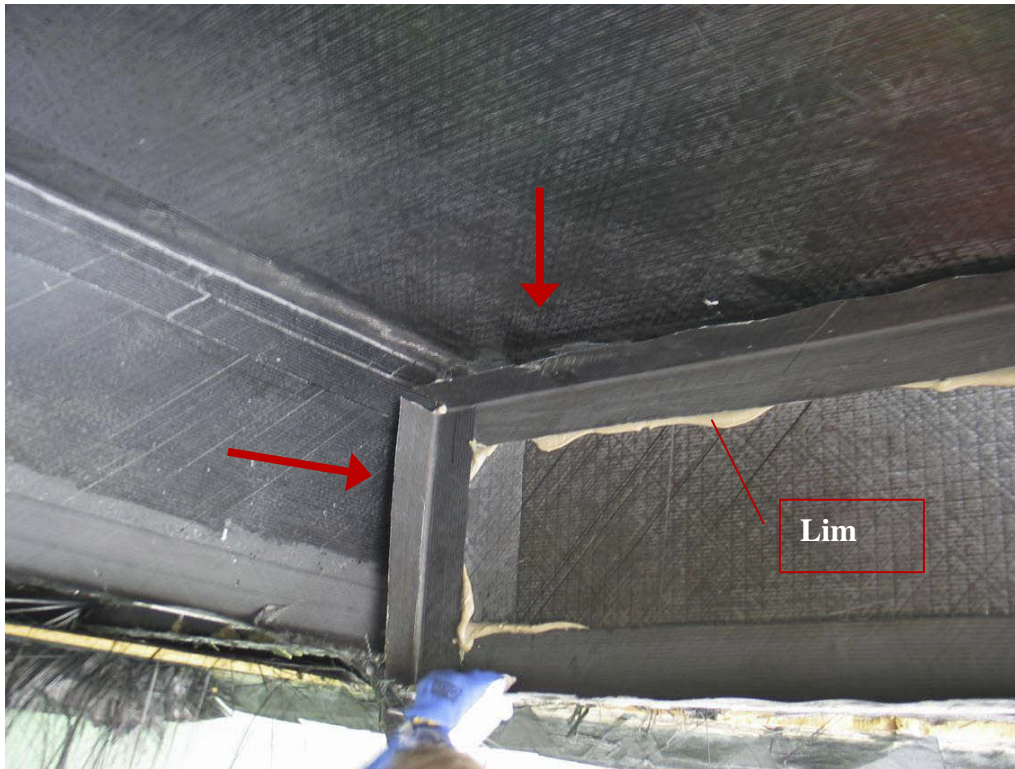
**Figur 4.30** Langsgående skott (#28-30 BB) løsnet fra passasjerdekk og tverrgående skott #28 akter. Skott limt mot CL og laminert på utside. Laminering (yttersiden) mot våtdekk løsnet fra skott

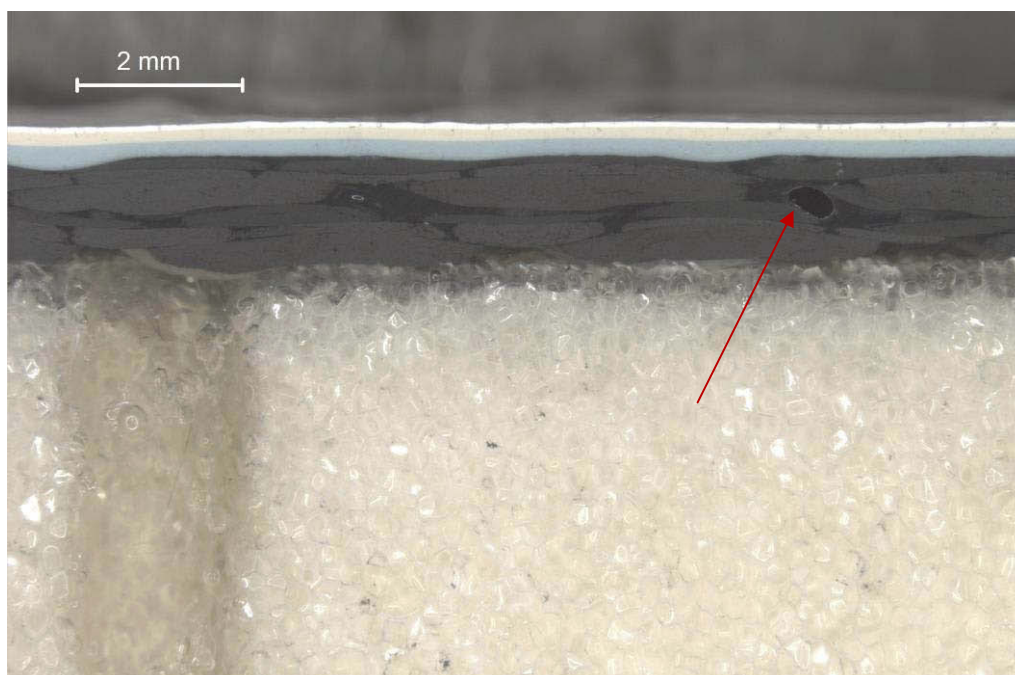
**Figur 5.4** Frontpanel/Våtdekk (FP/VD), kjernemateriale med utsidelaminat. Karbonfiber ligger  $+45^{\circ}/-45^{\circ}/0^{\circ}$  og virker å være relativt godt fuktet. En liten pore i laminatet ble observert, se pil. Det er ingen antydning til tørre fiber.

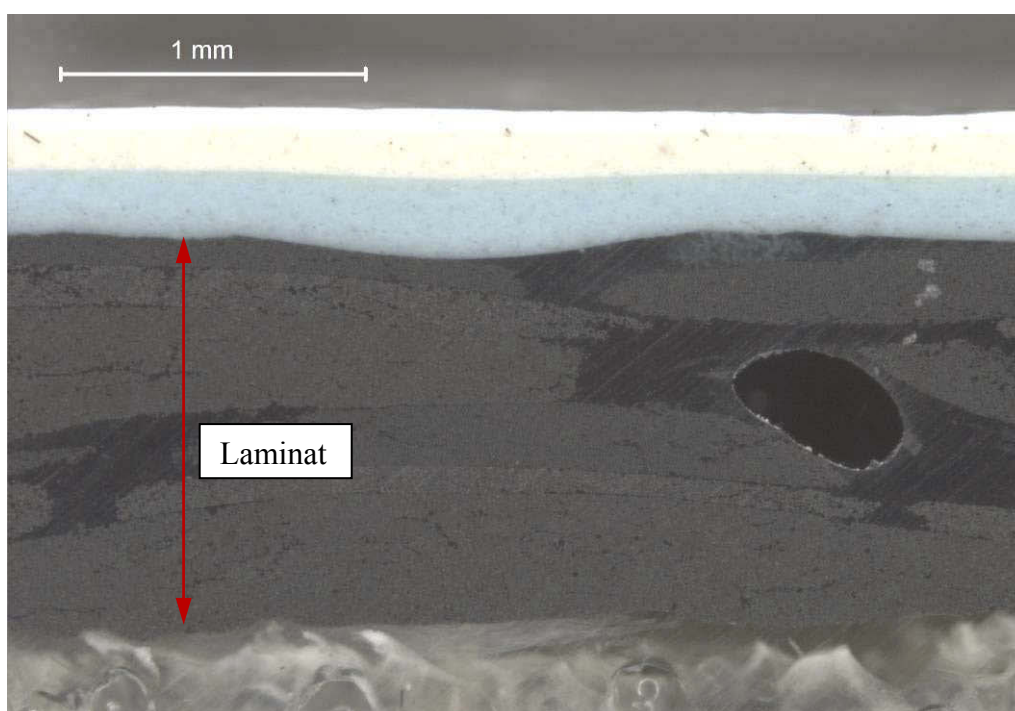
**Figur 5.5** Frontpanel/Våtdekk (FP/VD), kjernemateriale med utsidelaminat. Forstørrelse av Figur 5.4 viser en pore i laminatet.

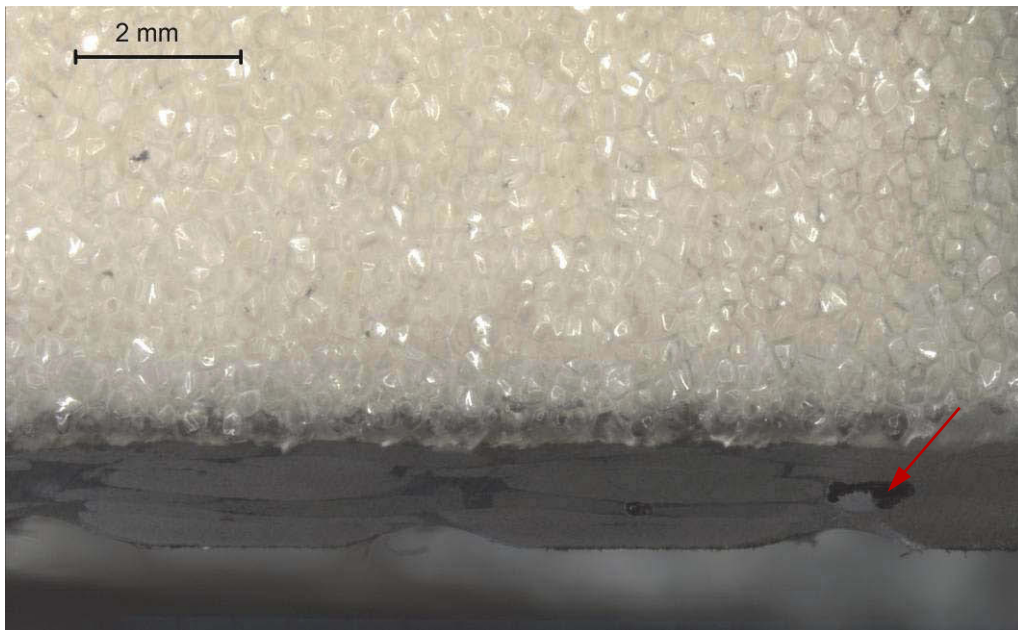
**Figur 5.6 Frontpanel/Våtdekk (FP/VD), kjernemateriale med innsidelaminat. Karbonfiber ligger  $+45^{\circ}/-45^{\circ}/0^{\circ}$  og virker å være relativt godt fuktet. En liten pore i laminatet ble observert, se pil.**

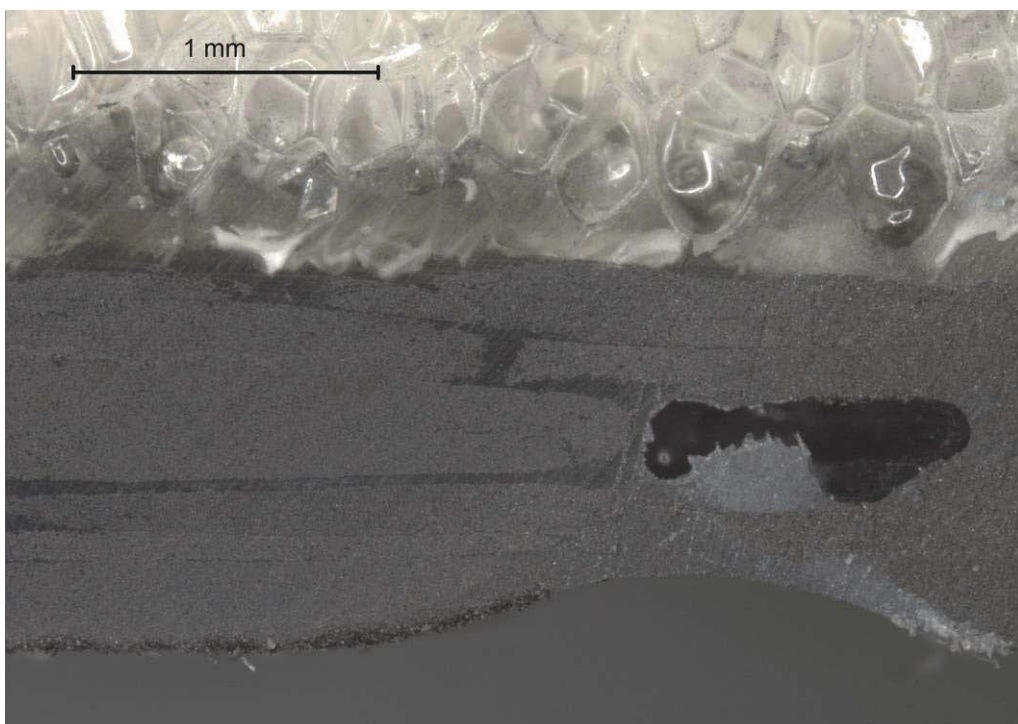
**Figur 5.7 Frontpanel/Våtdekk (FP/VD), kjernemateriale med innsidelaminat. Forstørrelse av Figur 5.6 viser en pore i laminatet. Det er ingen antydning til tørre fiber ved poren.**

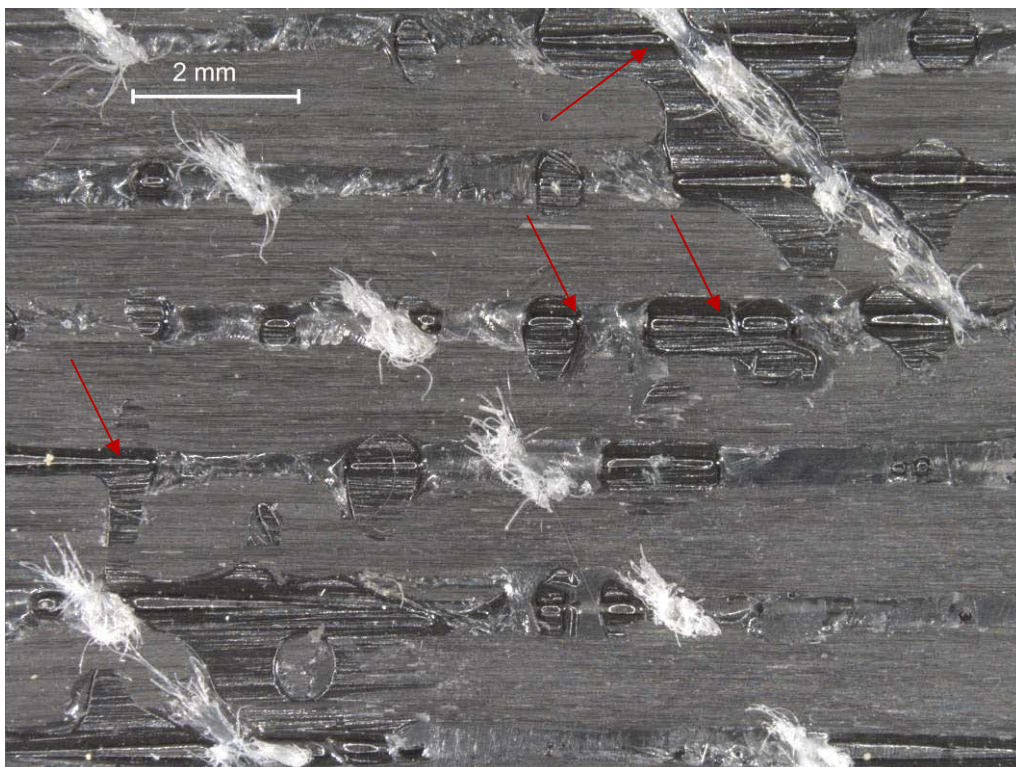
Figur 5.9 (LB). Overflate/bruddflate på laminatet viser en rekke porer og hulrom ned mellom fiberbunter, se piler. Fiber er her dekket/fuktet i overflaten også for områder med porer.

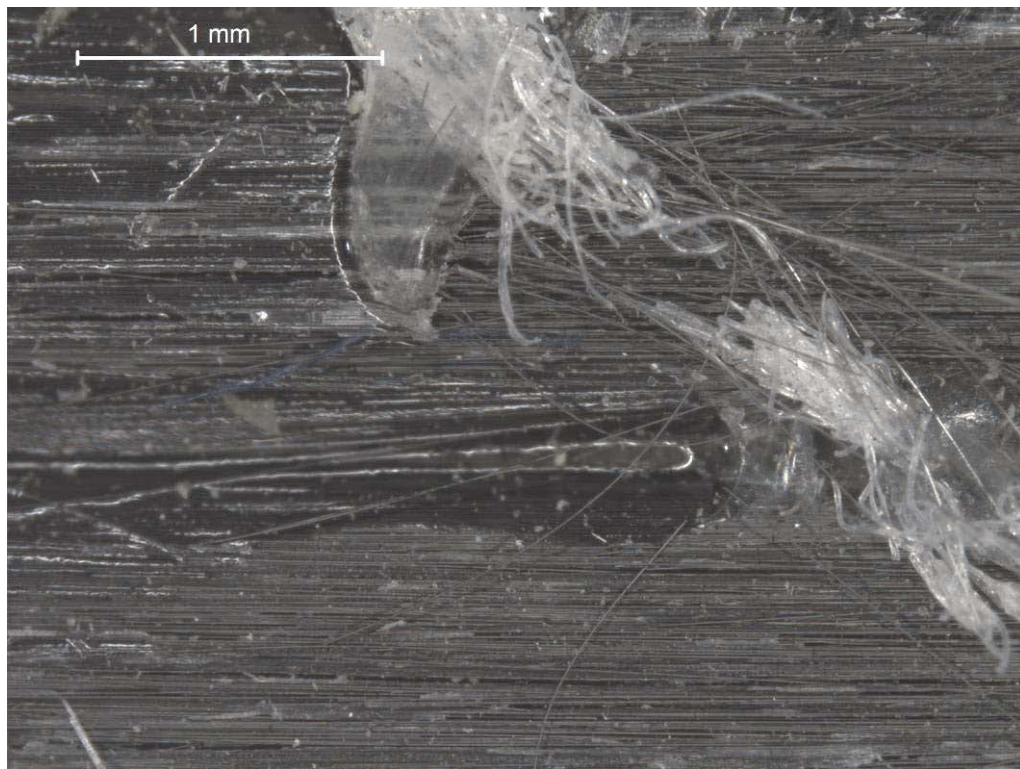
**Figur 5.10 Bruddflate/overflate (LB). Viser et område av bruddflaten med tørre fiber som ikke har vært fuktet med matriks materiale.**

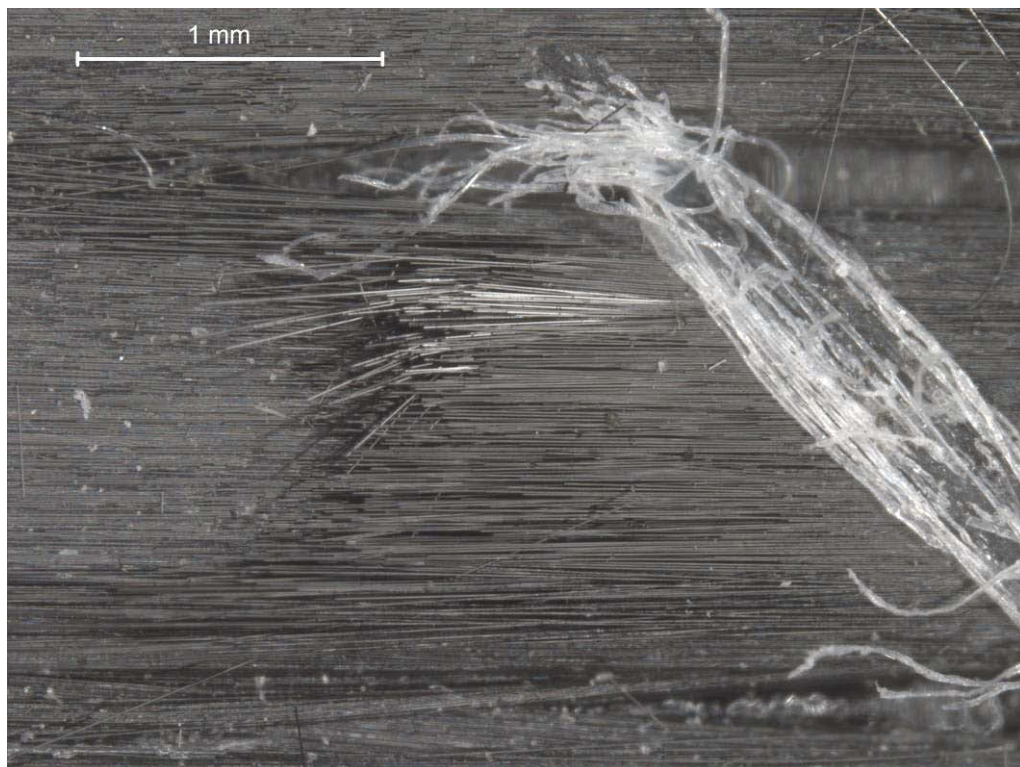
**Figur 5.11. Bruddflate/overflate (LB). Viser bunt av karbonfiber inne i laminatet som ikke har vært fuktet av matriks.**

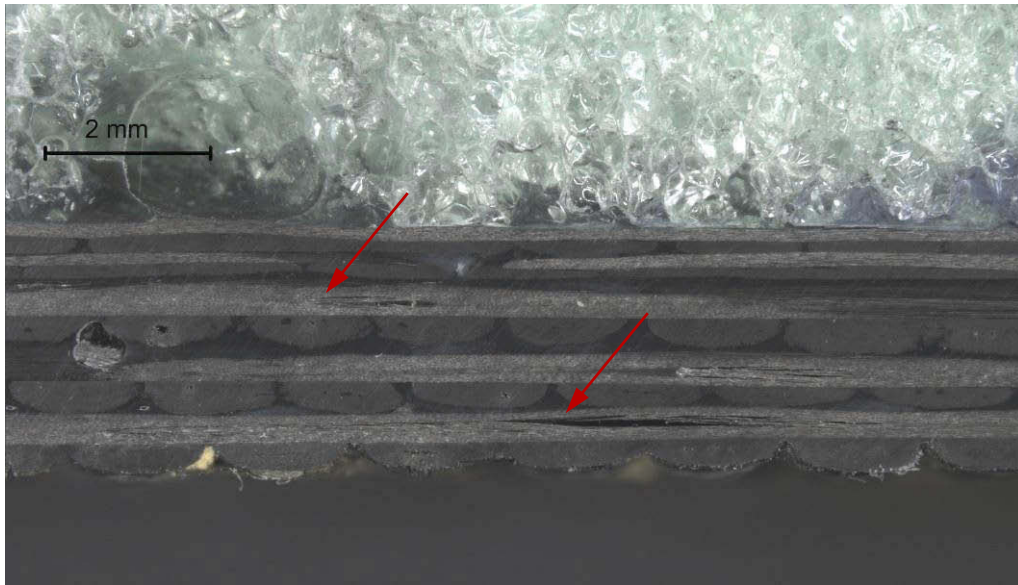
**Figur 5.17 Trekantpanel (TRP), styrbord: Området viser mangelfull fukting ("tørre" fiber) som har ført til langsgående hulrom i fiberbuntene i overlamineringen.**

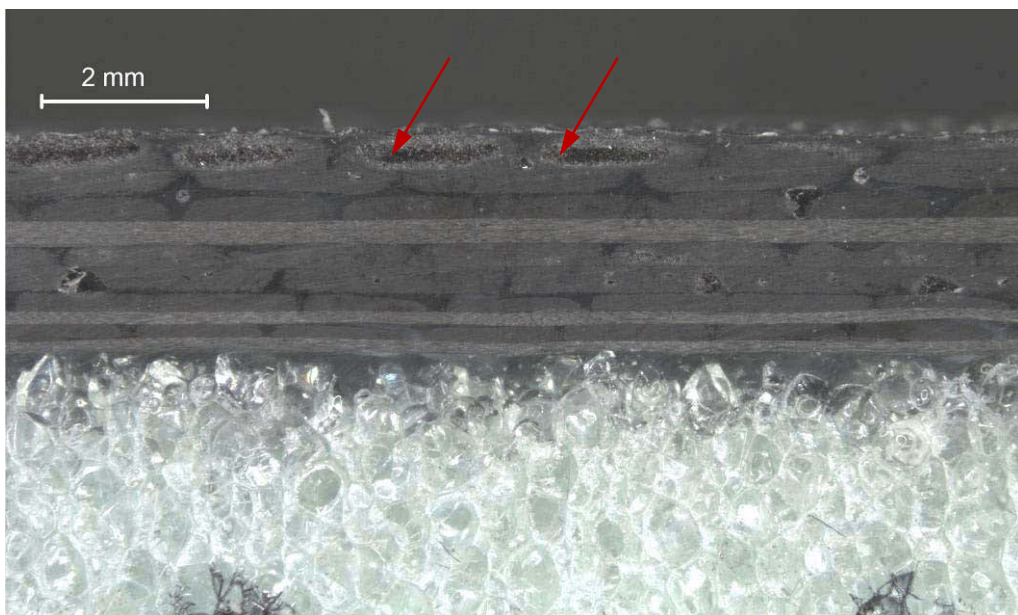
**Figur 5.18 Trekantpanel (TRP), tverrsnitt, babord side: Område viser mangelfull fukting av fiberbuntene i overlamineringen, se pilmerking.**

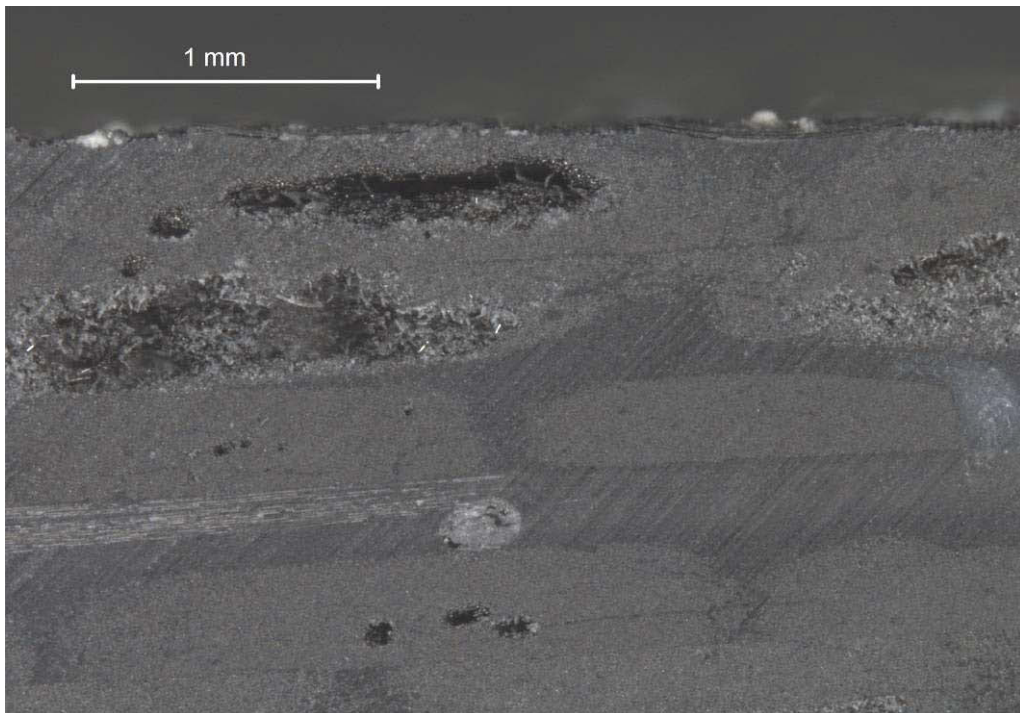
**Figur 5.19** Trekantpanel (TRP), tverrsnitt, babord side: Forstørrelse av Figur 5.18 viser mangelfull fukting inne i fiberbunter i overlamineringen.

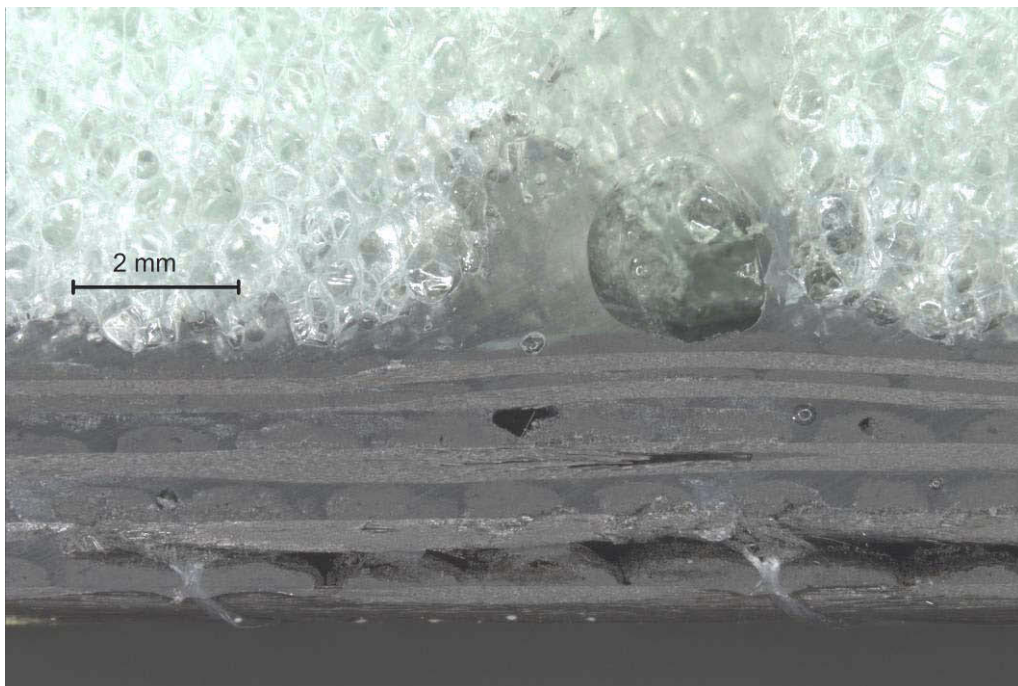
**Figur 5.20** Trekantpanel (TRP), tverrsnitt, styrbord side: Området viser hulrom mellom armeringslagene med tørre fiber inn mot hulrommet for overlamineringen.

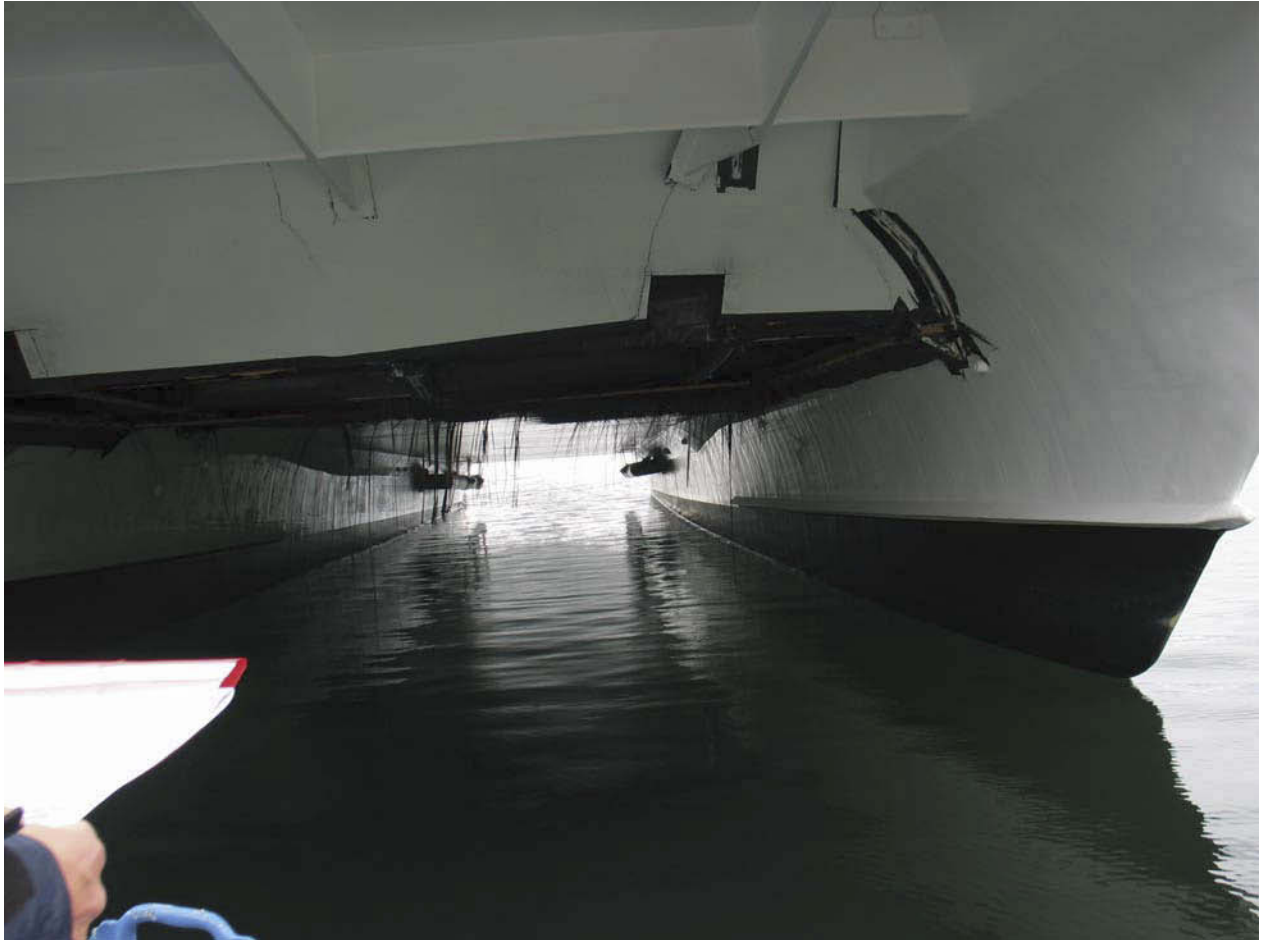
**Figur 6.2 Skråpanel mellom våtdekk og bakkdekk. Overflatene viser ingen tegn til kontaktskade med en fast gjenstand.**

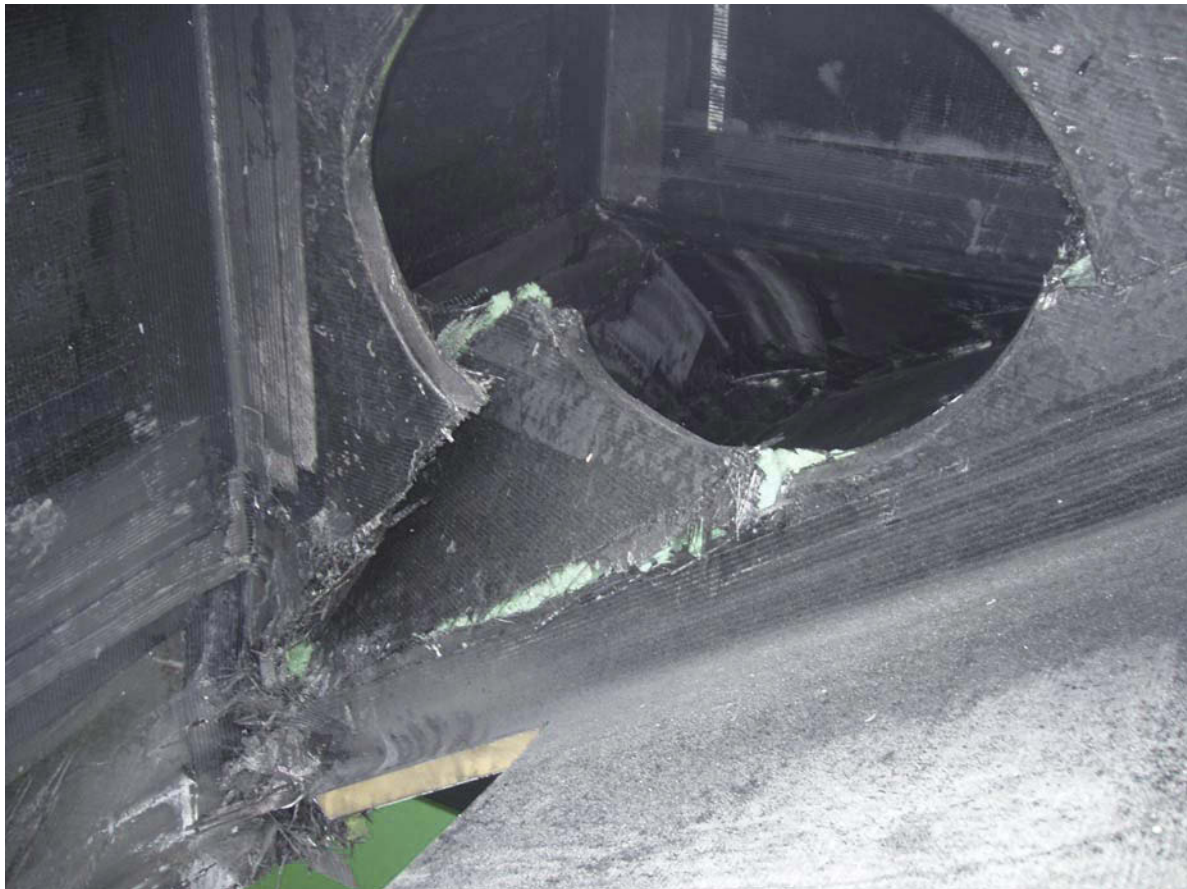
**Figur 6.3** Bruddskade på støttestruktur.

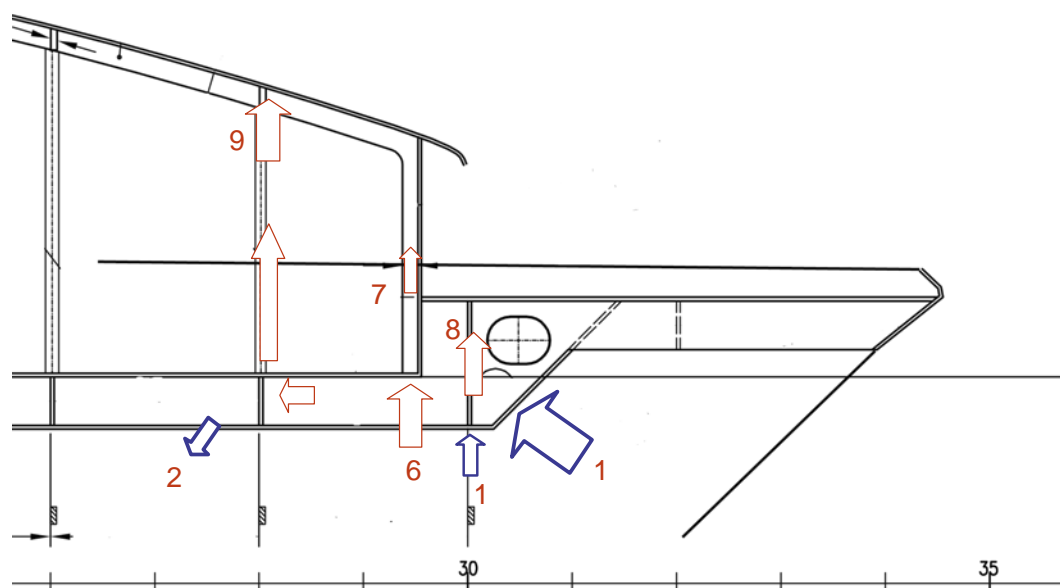
**Figur 7.1 Skade og belastning. Blå piler er vanntrykk. Røde piler er kraftgang i konstruksjonen. Tallene refererer til skadepunktene ovenfor.**

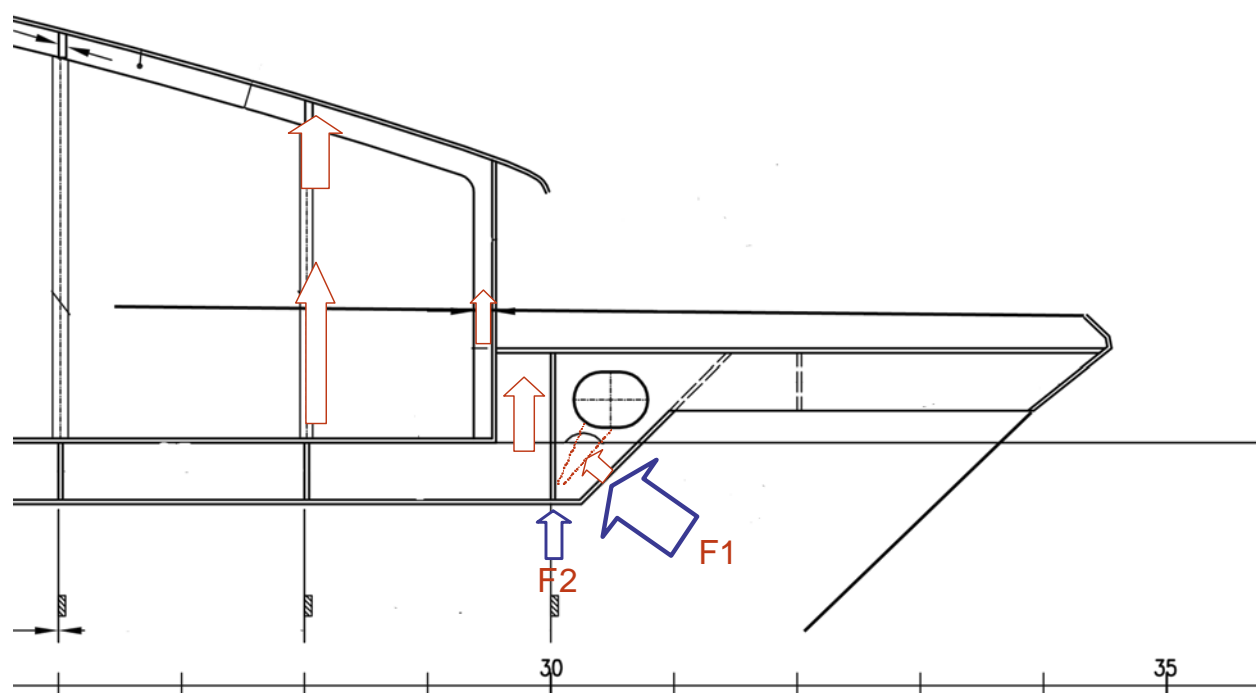
Basert på den observerte skaden ser vi at skråpanelet 1 er trykket innover, hvilket betyr at den ytre kraft har virket som indikert med pil F1 og F2. Plot fra simuleringen viser at F1 er hovedkraften, men at det også er en kraftkomponent F2 på undersiden som virker oppover. Figur 7.2 viser hvordan bakenforliggende støttestruktur er blitt trykket inn, samtidig som gulv og frontskott i passasjerkabin er trykket oppover. De vertikale kreftene har bredd seg videre bakover i konstruksjonen. Den langsgående bjelke er blitt forskjøvet oppover og dette vil forplante seg til ramme nr. 28 og trykke søylen på hoveddekket oppover. Dette har igjen medført at taket i fremre delen av passasjerkabinen er trykket oppover.

**Figur 7.2**      **Utbredelse av krefter ved selve bølgeslaget**

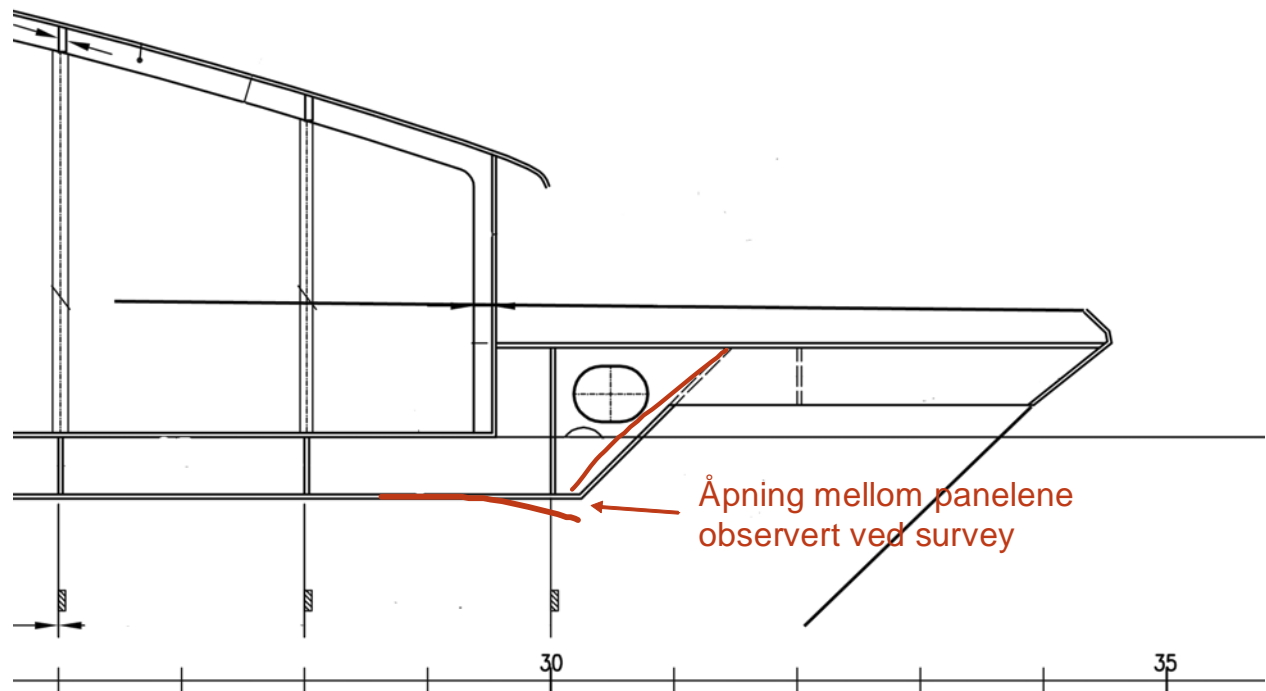
Når skråpanelet trykkes inn, vil overgangen mellom skråpanel og underside av våtdekket deformeres og kunne gi en åpning som indikert i Figur 7.3. Undersøkelsen av fartøyet viste at sammenføyningen mellom nedre kant av skråpanelet og bunnpanelet har åpnet seg.

**Figur 7.3** Mulig skadeforløp mellom skråpanel og våtdekkspanel
