RAPPORT

Sjø 2012/07

RAPPORT OM UNDERSØKELSE AV ARBEIDSULYKKE OM BORD PÅ SOLSTRAUM LDEB3, UNDERVEIS TIL ROTTERDAM 4. FEBRUAR 2011

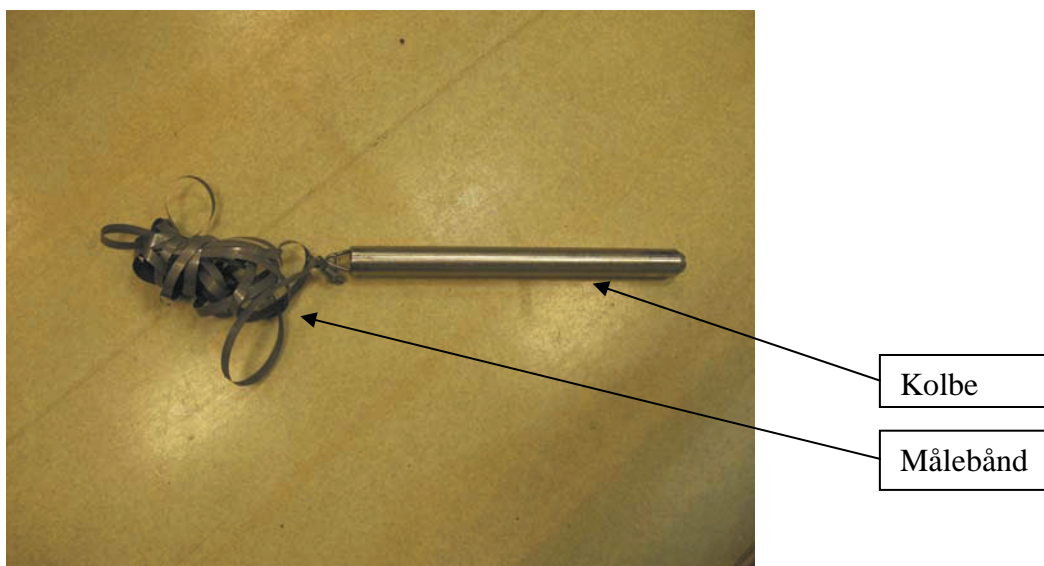
For å kunne dokumentere at lastens kvalitet ikke har blitt forringet om bord skulle det i henhold til rederiets prosedyrer tas lastprøver i forbindelse med både lasting og lossing. Dette skulle gjøres ved hjelp av et apparat som består av et stålmålebånd påmontert en stålkolbe, jf. figur 3.

Figur 3: Apparaten som ble benyttet til å ta lastprøver.

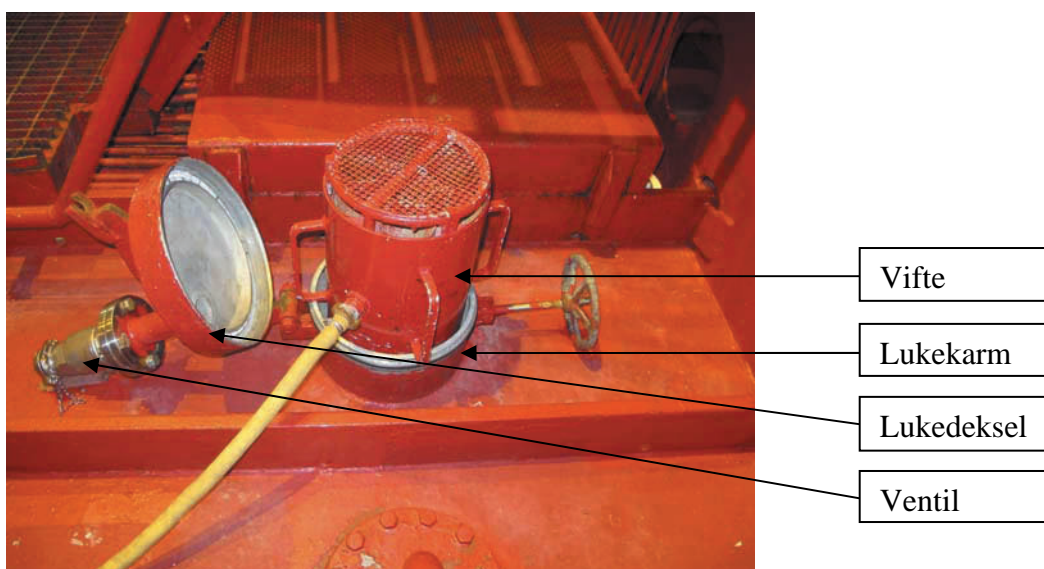
Figur 4: Butterworthluka til lastetank 7P. På bildet er dekslet tatt av, og en vifte for lufting av tanken er montert på.

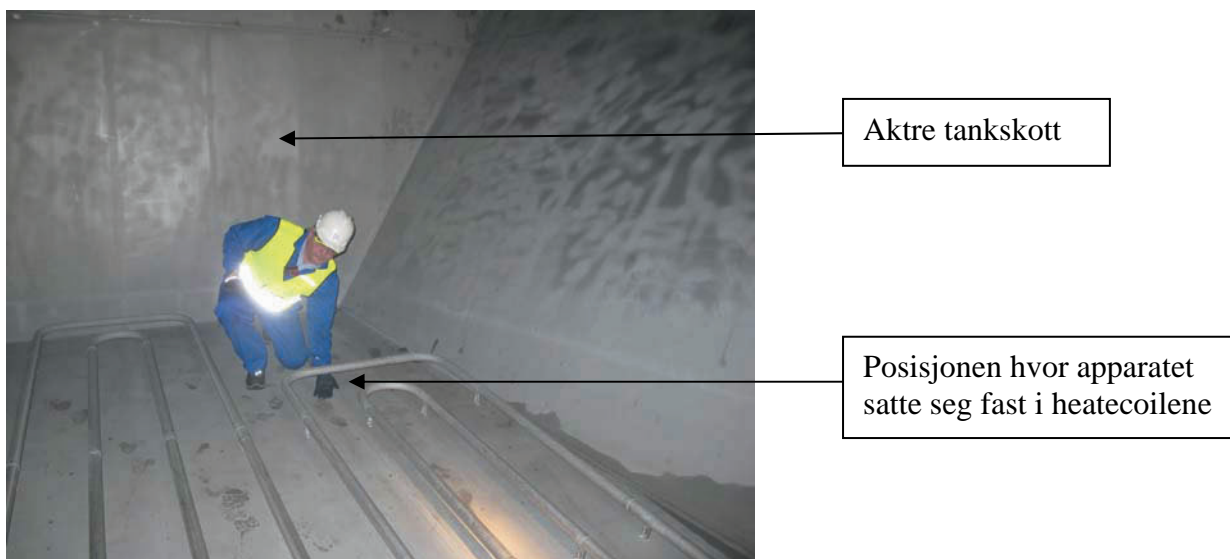
Da det etter lasting i Eastham skulle tas prøve av lasten i lasterom 7P satte kolben seg fast i heatecoilene i bunnen av tanken, jf. figur 5. Etter mislykkede forsøk på å få kolben løs og få prøvetakingsapparatet opp fra tanken, ble målebåndet midlertidig festet over dekk slik at ikke hele prøvetakingsapparatet skulle forsvinne ned i lastetanken.

Figur 5: Heatecoilene hvor lastprøvingsapparatet satte seg fast.

Lastprøveapparatet ble hengende slik til det sannsynligvis løsnet og falt ned i tanken enten før Solstrøm ankom Wilhelmshaven, i forbindelse med lossingen der, eller under vaskeprosessen som pågikk da ulykken skjedde. Dette var ikke uproblematisk ettersom apparatet kunne bli dratt inn i rør- og pumpe-systemene. I så fall ville lastprøveapparatet ha kunnet forårsaket materielle skader, og pumpemannen forsøkte sannsynligvis å forhindre at dette skjedde.

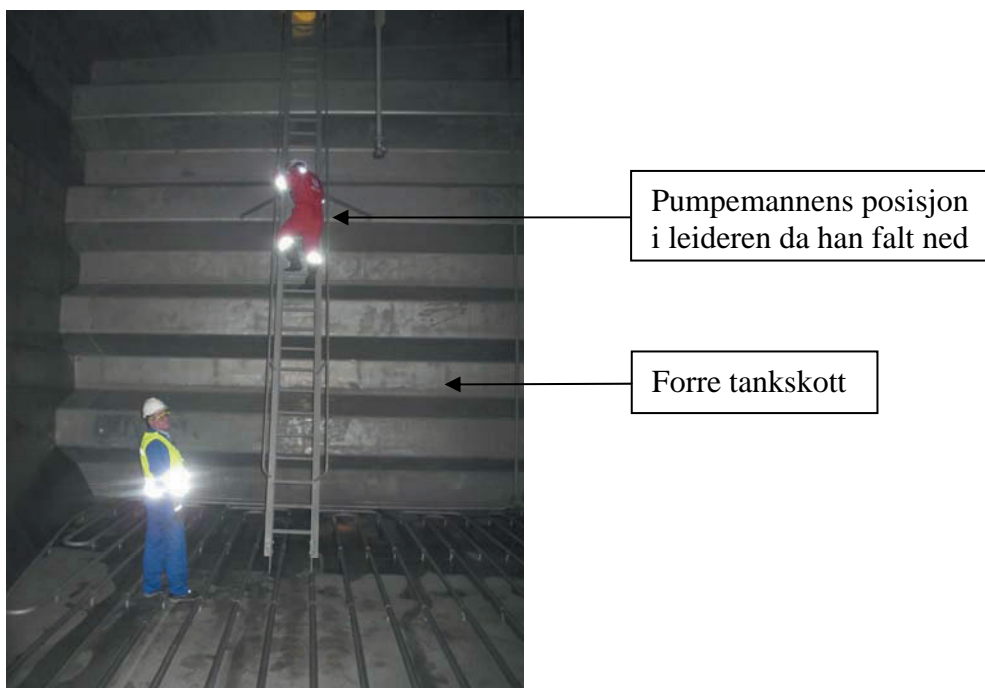
Pumpemannen tok to dype innpust og klatret ned leideren i forkant av lastetanken. Fra dekk så lukevakten at pumpemannen kom ned og gikk akterover. Omtrent midt i tanken snudde pumpemannen og kom raskt tilbake til leideren. Han klatret oppover, men halvveis oppe i leideren falt han bakover og ned i rommet igjen. Et fall på 4 – 5 meter, jf. figur 7. Han ble liggende livløs i bunnen av lastetanken. Klokken var da 1445.

Figur 7: Rekonstruksjon av ulykken. Pumpemannen falt ned 4 – 5 meter (fra posisjonen til personen i rød kjeledress) og ble liggende livløs på bunnen i lastetank 7P.

På denne bakgrunn anser havarikommisjonen at det mest sannsynlig var det lave oksygeninnholdet i lastetank 7P som førte til at ulykken fikk det utfallet den fikk. Også rapporten fra legeteamet som undersøkte den omkomne etter ankomst Rotterdam konkluderer med at pumpemannen sannsynligvis døde av oksygenmangel.

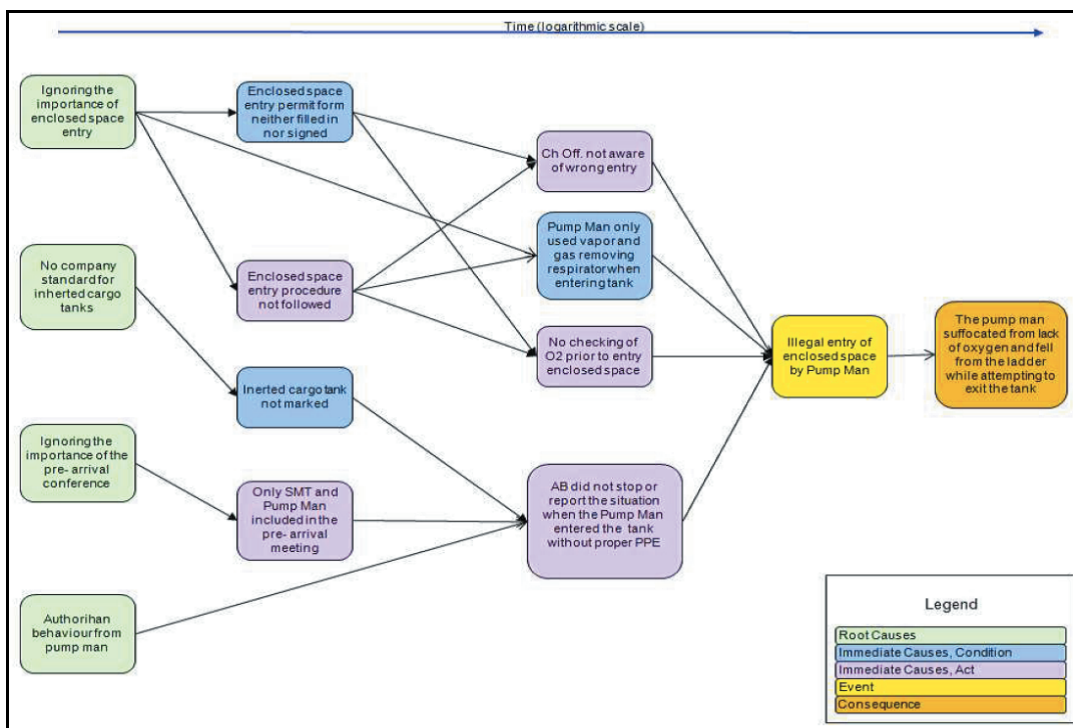
Figur 9: Årsaks- og effektmodell. Kilde: Rederiets interne rapport etter ulykken

På grunnlag av årsaks- og effektmodellen har rederiet besluttet å iverksette flere korrektive og preventive tiltak, jf. tabell 3. I tillegg har rederiet besluttet å etablere barrierer basert på medvirkende årsaker, jf. tabell 4.
