RAPPORT

Sjø 2012/08

RAPPORT OM UNDERSØKELSE AV SJØULYKKE,
LANGELAND LDJB3, FORLIS I KOSTERFJORDEN,
SVERIGE, 31. JULI 2009

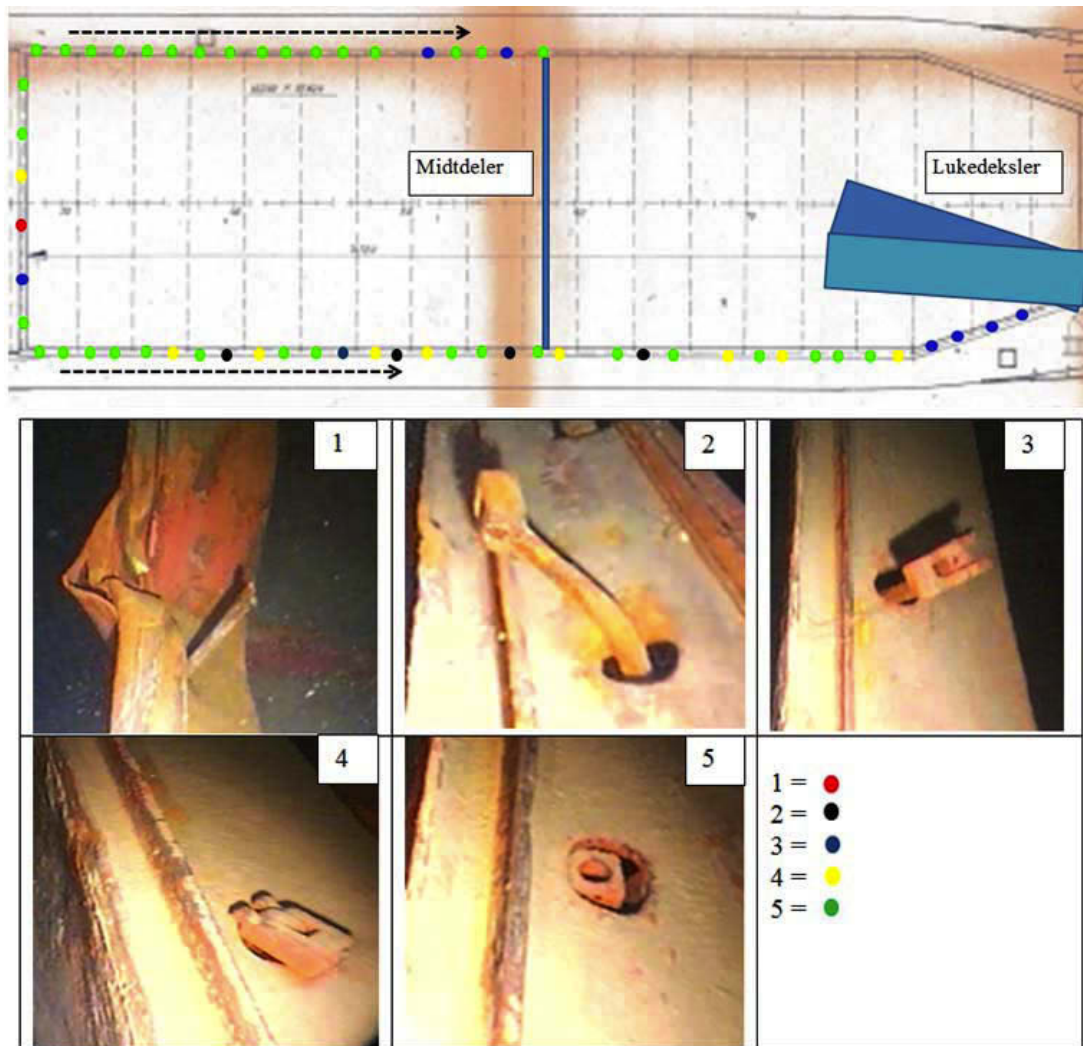
Figur 19: Skissen øverst viser tilstanden på luketerser plottet med bakgrunn i ROV-bilder. Rødt illustrerer terser som er brukket (bilde 1). Svart illustrerer skadde terser som står over lukekarmen (bilde 2). Blått illustrerer terser som står over lukekarmen tilsynelatende uskadde (bilde 3). Gult illustrerer tilsynelatende uskadde terser som ligger med hodet over lukekarmen (bilde 4). Grønt illustrerer tilsynelatende uskadde terser som ligger nede i lukekarmen (bilde 5). Stiplet sort linje illustrerer hvor kjettingen som gravemaskinen bruker til langskips forflytning er røket.

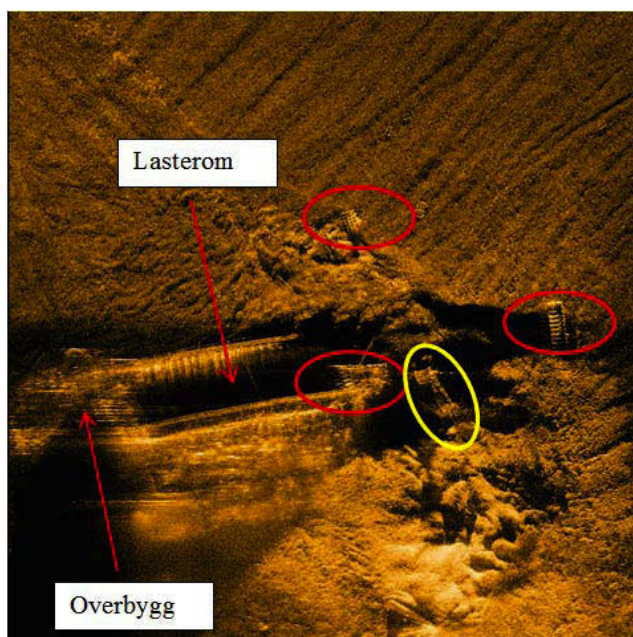
Lastelukene er ikke lenger i posisjon på fartøyet, men to luker befinner seg fremme i lasterommet og to luker er funnet foran fartøyet. Det er også mindre objekter i nærheten av skipet som kan være deler av lasteluker, eller lasteluker som er delvis begravd i mudderet. Det er med stor sannsynlighet traversen til gravemaskinen som ligger opp ned til styrbord for baugen (se figur 21). Gravemaskinen er ikke synlig på bildene, men havarikommisjonen anser det som sannsynlig at gravemaskinen kan befinne seg under traversen.

Figur 21: Viser vraket på bunn med baugen i ca. 075. Lukedeksler merket med røde ringer, travers merket med gul ring. (Foto: FFI)

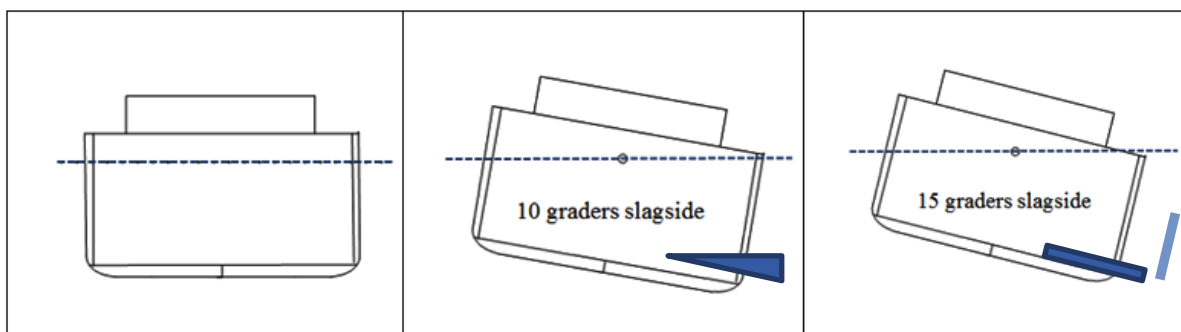
Fartøyets kaptein kontaktet rederiet ca. kl. 0419 og orienterte om at de hadde 10 – 15 grader babord slagside og at han ville seile inn i Kosterfjorden for å få le. Reder mener også å erindre at kapteinen hadde sagt at de pumpet vann fra lasterommet. Figur 20 illustrerer Langeland med aktuell slagside.

Figur 23: Viser snitt av Langeland, slik det var lastet, med hhv 0, 10 og 15 graders slagside

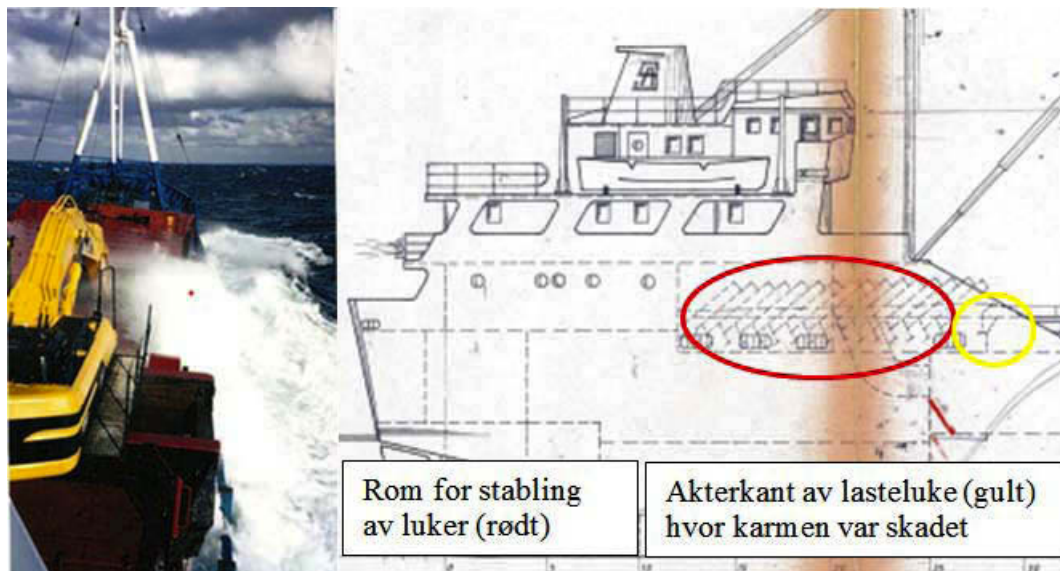
Med lite fribord kan man anta at fartøyet har vært utsatt for mye sjø på dekk. Basert på informasjon fra samtaler med rederiet bekreftes det at fartøyet i lastet tilstand og under de rådende sjøforholdene nærmest kontinuerlig vil være utsatt for vann på dekk. Bildet under viser Langeland under en tidligere tur med last om bord. Rommet hvor lukene stables under lasting og lossing kan antas å ha vært delvis fylt med sjø.

Figur 26: Bildet til venstre viser Langeland med last om bord under en tidligere tur i medsjø hvor dekket nærmest kontinuerlig er under vann. Skissen til høyre viser området hvor lukedekslene stables under lasting og lossing. Skissen viser også akterkanten av lukekarmen hvor det ble observert en skade (gul ring).

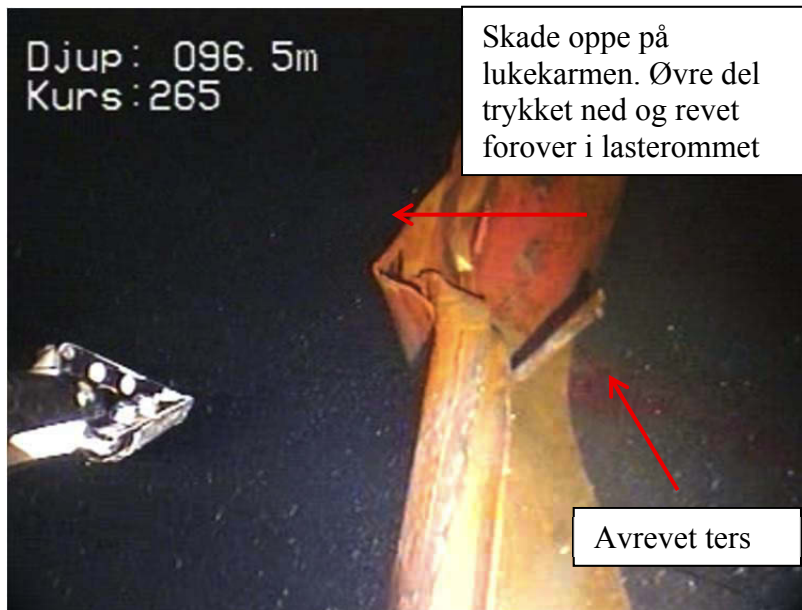
Undersøkelsen viser en skade i akterkant på lukekarmen som kan ha oppstått i forbindelse med lasting eller lossing. Denne skaden var ikke innrapportert til rederiet.

Det var en synlig skade i lukekarmen akterut. Det var en skarp knekk og et sår som ut ifra skadens karakter antas å ha blitt påført med en forholdsvis skarp gjenstand med kraftens retning virkende nedover og framover. Ut i fra bildene kunne det synes som om skaden var av nyere dato.

inspeksjon om bord i fartøyet under anløp Gudvangen 15. juli 2009 og bekrefter at denne skaden ikke var i lukekarmen da.

Figur 27: Bildet viser skade omtrent midt på lukekarmen akterut.

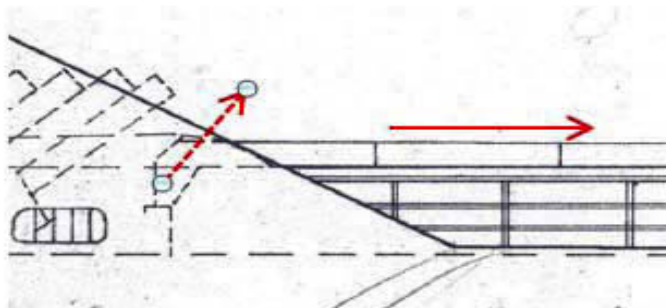
Bildene fra ROV-undersøkelsen viser at lukedekslene er borte og det blir naturlig å vurdere om skaden kan ha oppstått da lukedekslene forsvant. Funnene fra AUV-undersøkelsen tyder på at lukedekslene har rast fremover. I akterkant av lasterommet er lukekarmen betydelig lavere enn lukekarmene på hver side.

Figur 28: Skissen viser akter del av Langelands lukekarm, de akterste lukedekslene og forkant av rommet hvor dekslene stues under lasting og lossing.

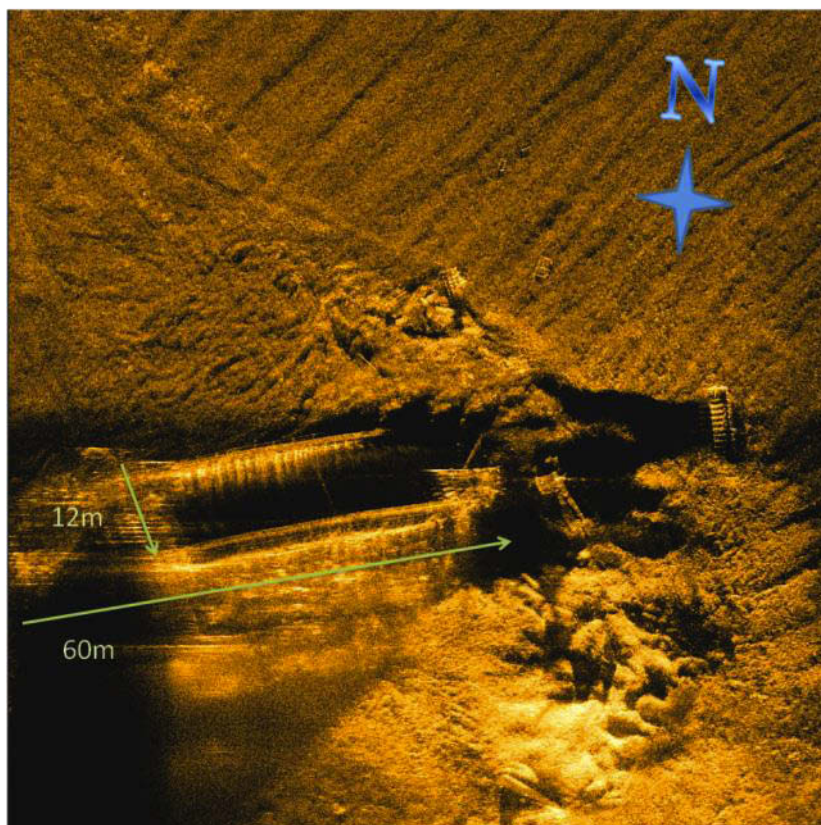
Det ble foretatt flere plasseringer av MV Langeland. Figur 3.1 til Figur 3.4 viser passeringer av vraket fra fire sider. Sonarbildene antyder at baugen på skipet er begravd i havbunnen, mens akterenden stikker opp. I forkant av vraket, rundt området hvor baugen er begravd, kan det observeres flere vrakrester samt et stort område med tydelig forstyrret bunn. Høydekurvene er ikke tegnet inn her, men terrenget rundt vraket er generelt fallende fra sydøst mot nordøst. Terrenget heller med en vinkel på omtrent 13° .

Figur 3.1: MV Langeland Bildet er tatt fra nord.
