RAPPORT

Sjø 2012/09

RAPPORT OM UNDERSØKELSE AV SJØULYKKE. M/V GODAFOSS V2PM7 GRUNNSTØTING I LØPEREN, HVALER 17. FEBRUAR 2011

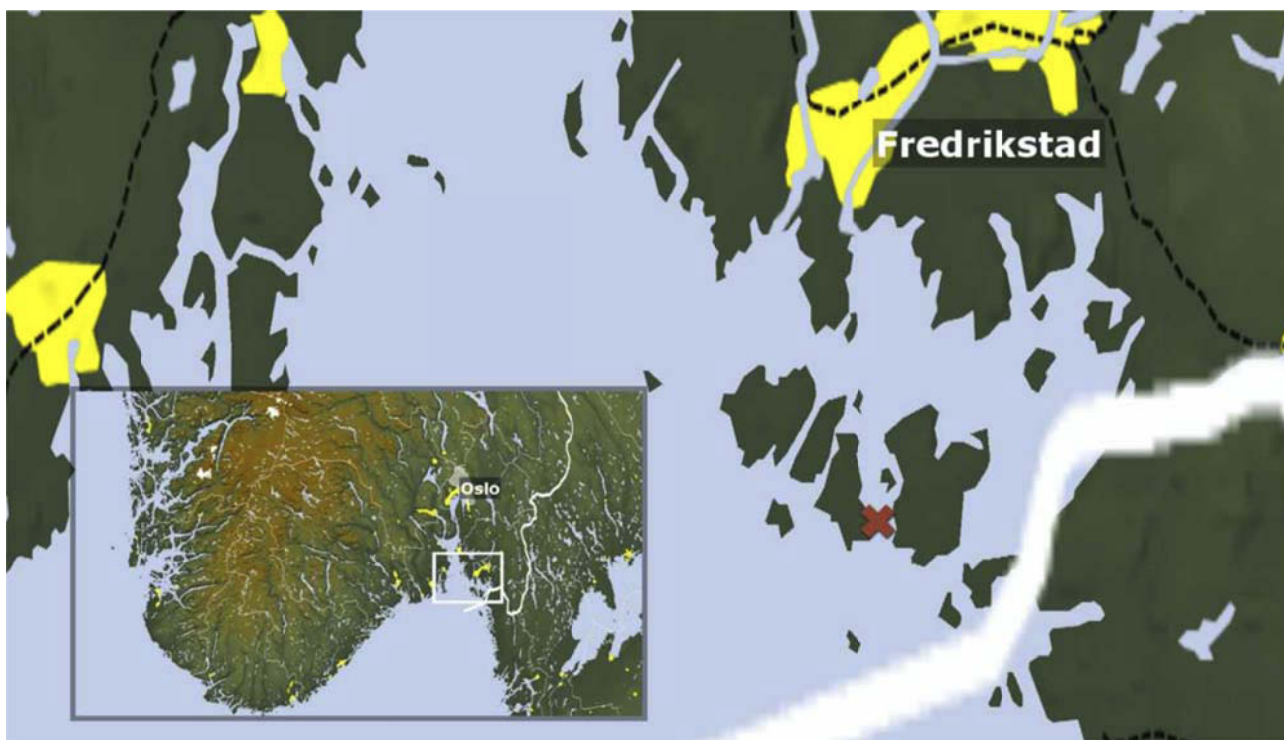
Figur 1: Konteinerfartøyet Godafoss grunnstøtte 17. februar 2011 ved Kvern skjærgrunnen i Løperen, Hvaler kommune.

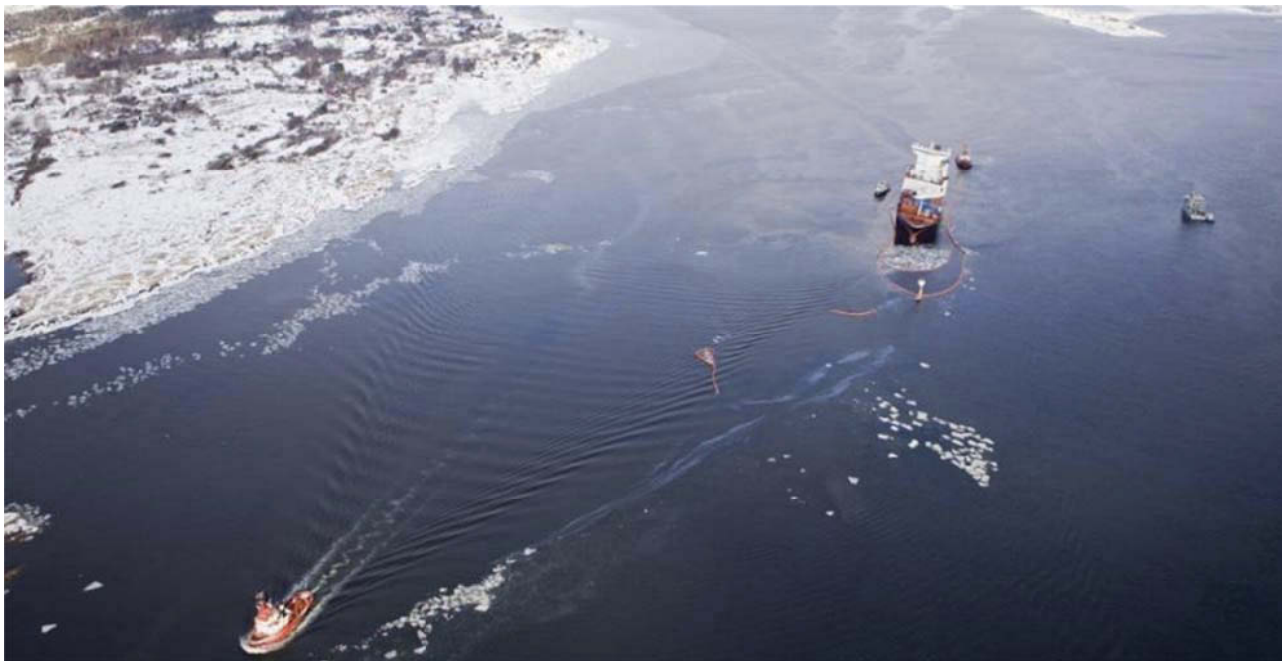
Figur 2: Godafoss grunnstøtt ved Kvernskjær lykt 18. februar 2011. Foto: Fredrikstad Blad

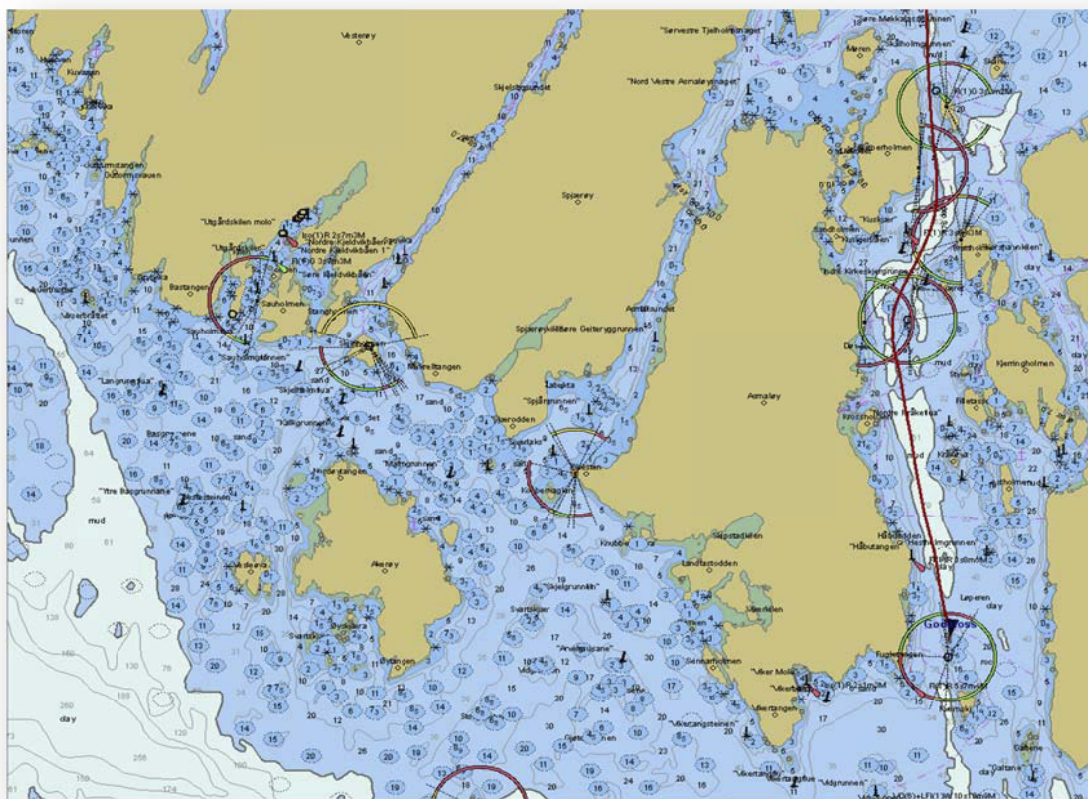
Figur 3: Den siste delen av seilassen til Godafoss i Løperen den 17.februar 2011 (markert med rød linje).

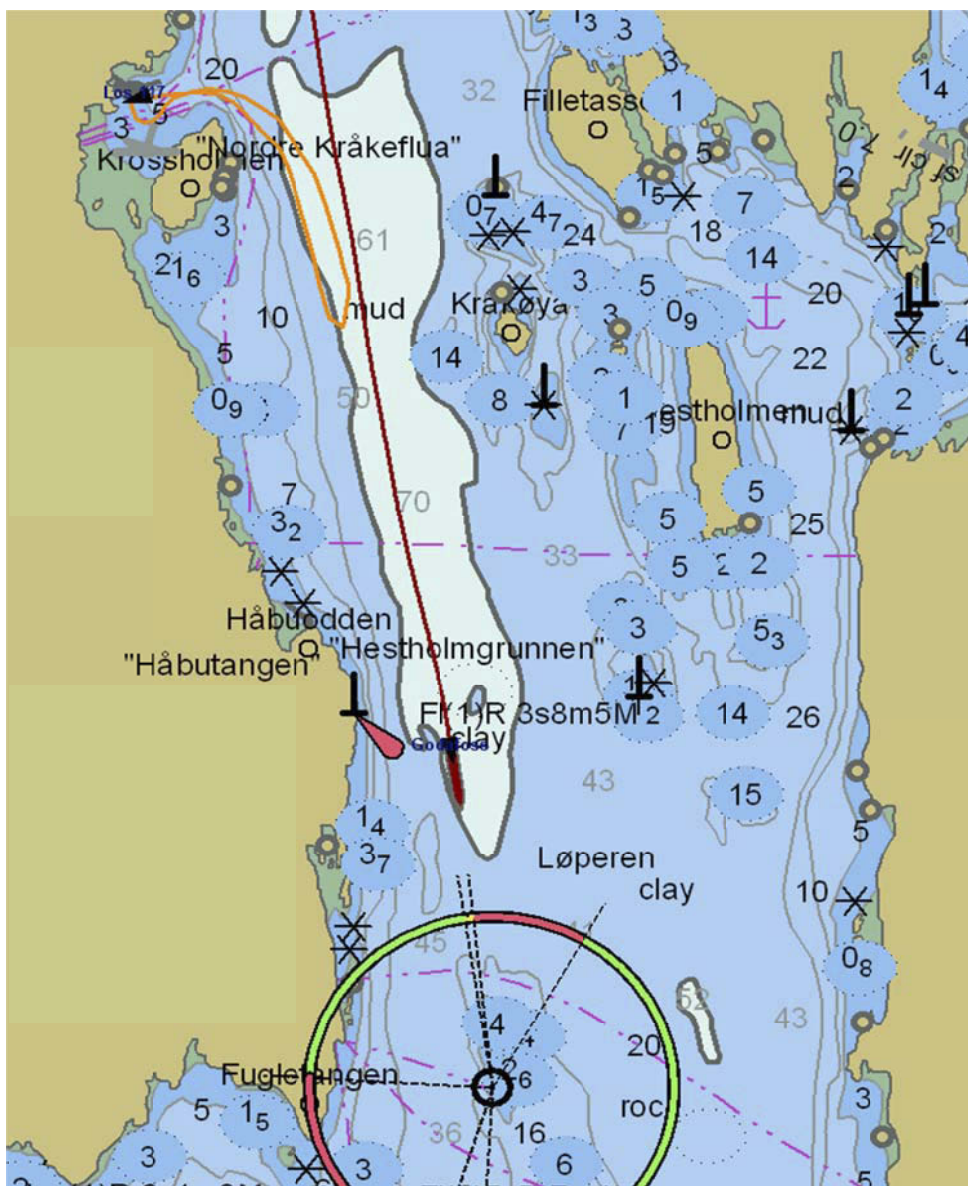
Kl. 1948 foretok Godafoss en svak kursendring mot babord. På dette tidspunkt var hastigheten økt til 9 knop og avstanden til Kvernskjærgrunnen var 0,75 nm (1389 meter). I dette området skal det kunne observeres rødt blink på styrbord fra Håbutangen og Fugletangskjær lanterner. Fartøyet befant seg fortsatt i sektorskillet mellom hvit og rød sektor fra Kvernskjærgrunnen lykt. (Figur 4)

Figur 4: Seilasene til Godafoss og losskøyta Los 117. Kartet viser fartøyenes posisjon kl. 1950 (lokal tid). Tidspunktet er like etter at Godafoss har passert rett øst av Håbu. Rød strek angir seilas til Godafoss. Gul strek angir seilas til Los 117. Kartet viser sektorlysene hvit, rød og grønn sektor fra Kvernskjærgrunnen lykt.

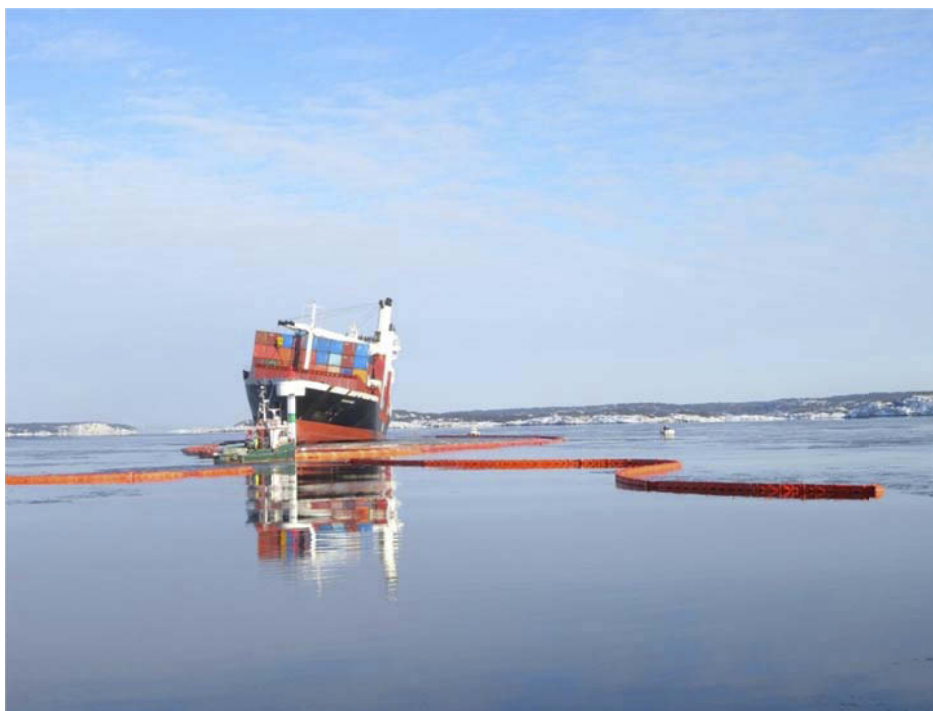
Figur 5: Godafoss står på Kvern skjærgrunnen 18.februar 2011 med ca.7 grader slagside til babord.

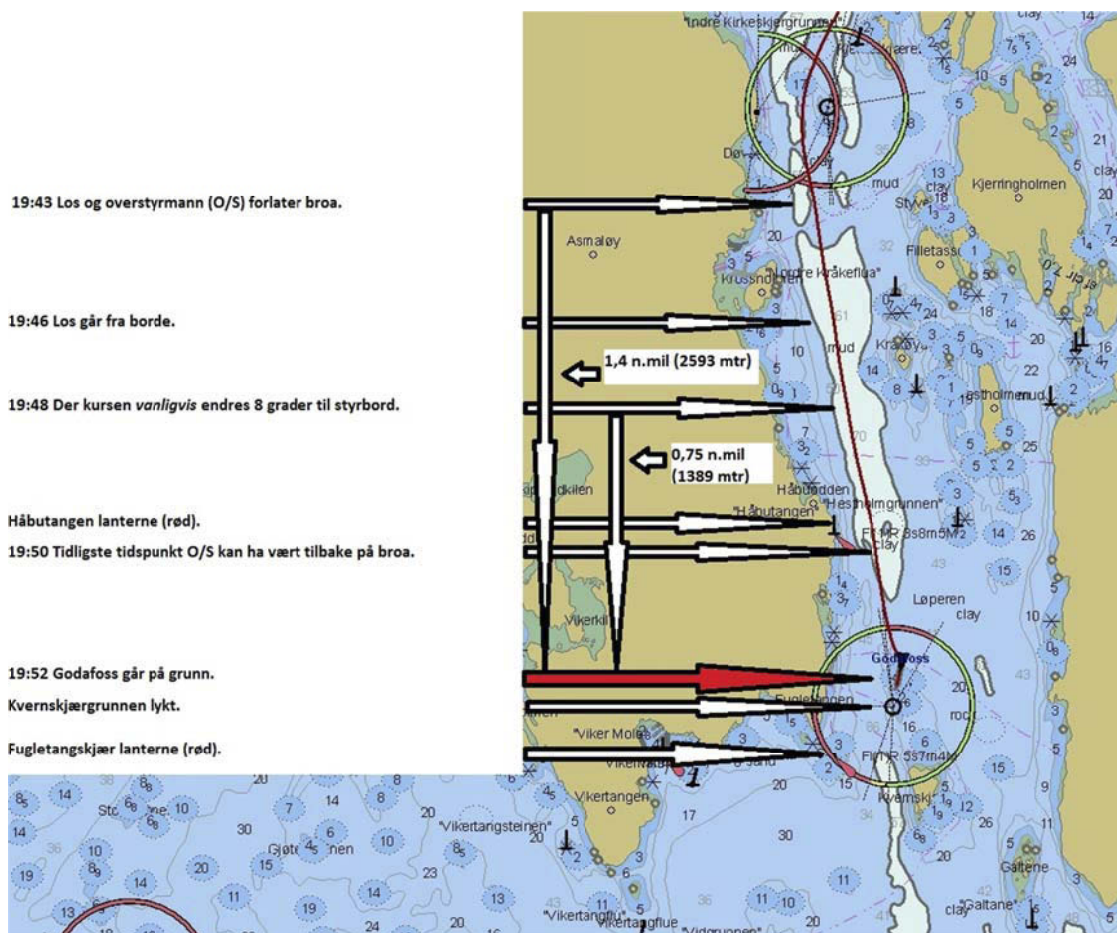
Figur 6: Kurslinje og kommentarer.

- 19:43 Los og overstyrmann (O/S) forlater broa.
- 19:46 Los går fra borde.
- 19:48 Der kursen vanligvis endres 8 grader til styrbord.
- Håbutangen lanterne (rød).
- 19:50 Tidligste tidspunkt O/S kan ha vært tilbake på broa.
- 19:52 Godafoss går på grunn.
- Kvern skjærgrunnen lykt.
- Fugletangskjær lanterne (rød).

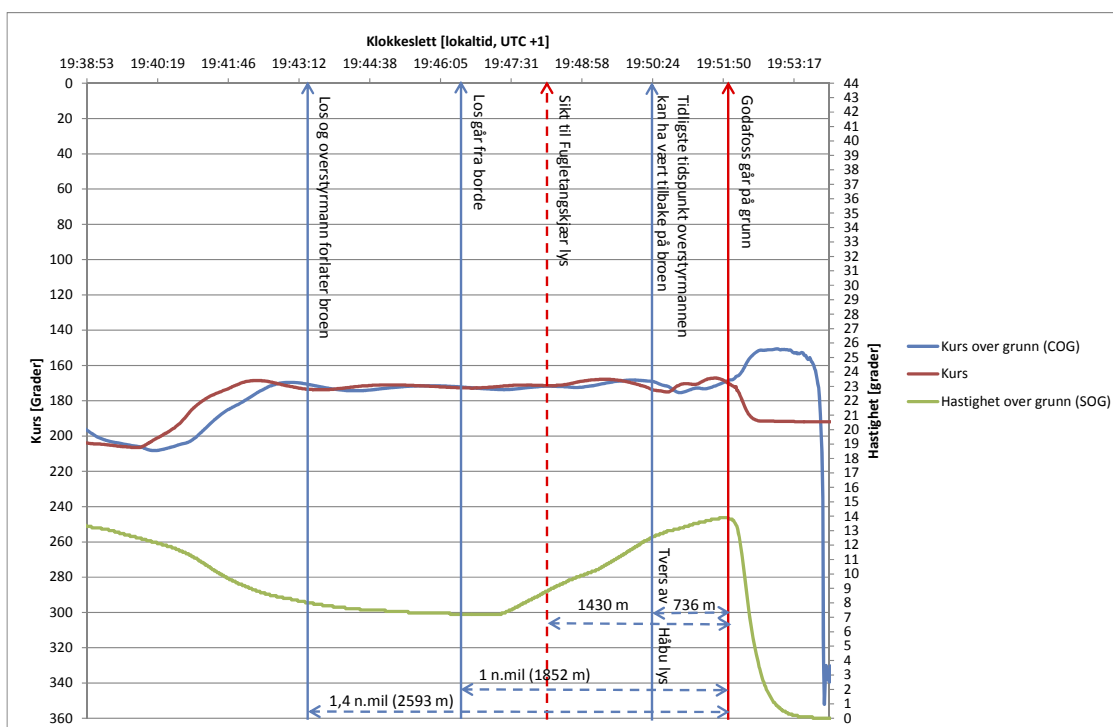
Figur 7: Grafisk fremstilling av Godafoss sine kursendringer og hastighetsendringer i tidsrommet umiddelbart før og til det har grunnstøtt. Tidspunktene er angitt i lokaltid (UTC+1)

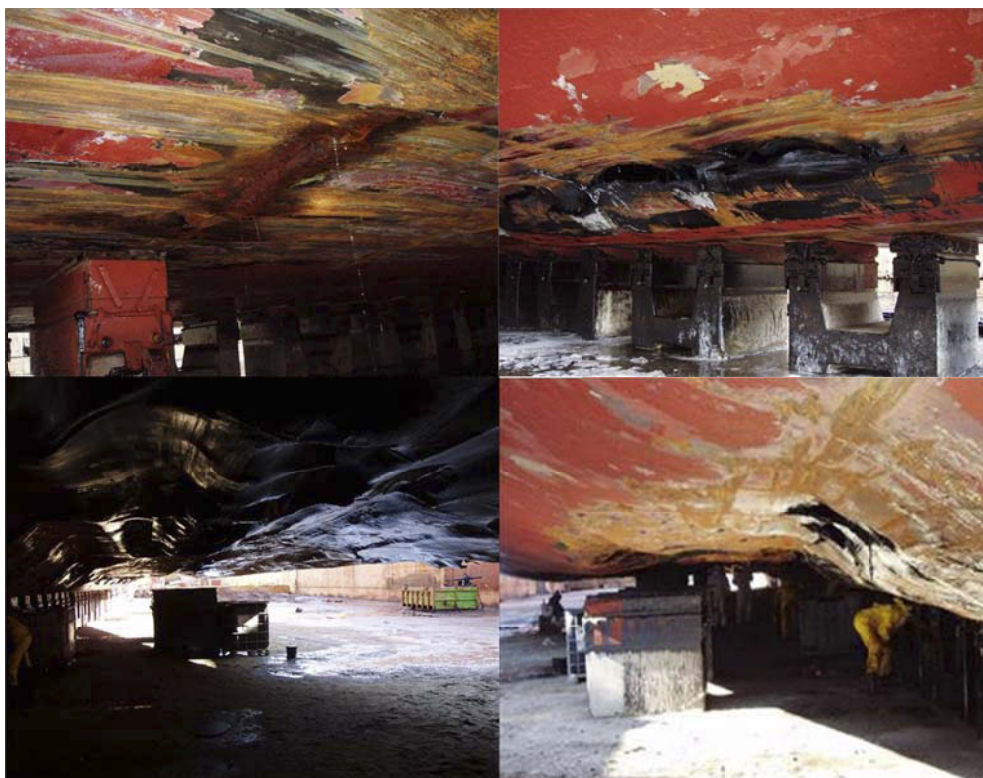
Grunnstøtingen medførte akutt oljeforurensning og strukturelle skader på skroget, men ingen personskader for mannskapet. Det ble tidlig bekreftet at fartøyet hadde rundt 700 tonn bunkersolje om bord og registrert lekkasje i to tanker midtskips, hver med kapasitet for 250 tonn bunkersolje. Skipet fikk en slagside på rundt 7 grader etter grunnstøtingen og det ble tidlig observert olje på vannet. Kystverket anslår at ca. 105 tonn bunkersolje av type IFO 380 lakk ut fra skipet. Som følge av potensielt omfang av forurensning av olje fra Godafoss iverksatte Kystverket en statlig oljevernaksjon i løpet av ulykkeskvelden.

Figur 8: Godafoss ble slept til verft i Odense, Danmark hvor DNV foretok klaseselskapets survey i perioden 5. mars til 14. april 2011. Alle foto er tatt av DNV under reparasjonsoppholdet.

Om morgenen den 24. februar etter at dekkslast var løftet av, ble Godafoss trukket av grunnen og slept inn til ankringsplass ved Kjerringholmen for nødlossing av bunkers og lossing av resterende last. Den 28. februar seilte Godafoss fra Hvaler for egen maskin, men i konvoi med slepebåt til reparasjonsverkstedet i Odense, Danmark. I ettertid har havarikommisjonen innhentet opplysninger fra klasseselskapet DNV at som et resultat av grunnstøtingen ble om lag 200 tonn stål utskiftet ved verftet. Skipet var ferdig reparert og fikk re-utstedt sitt klassesertifikat 13. april 2011.

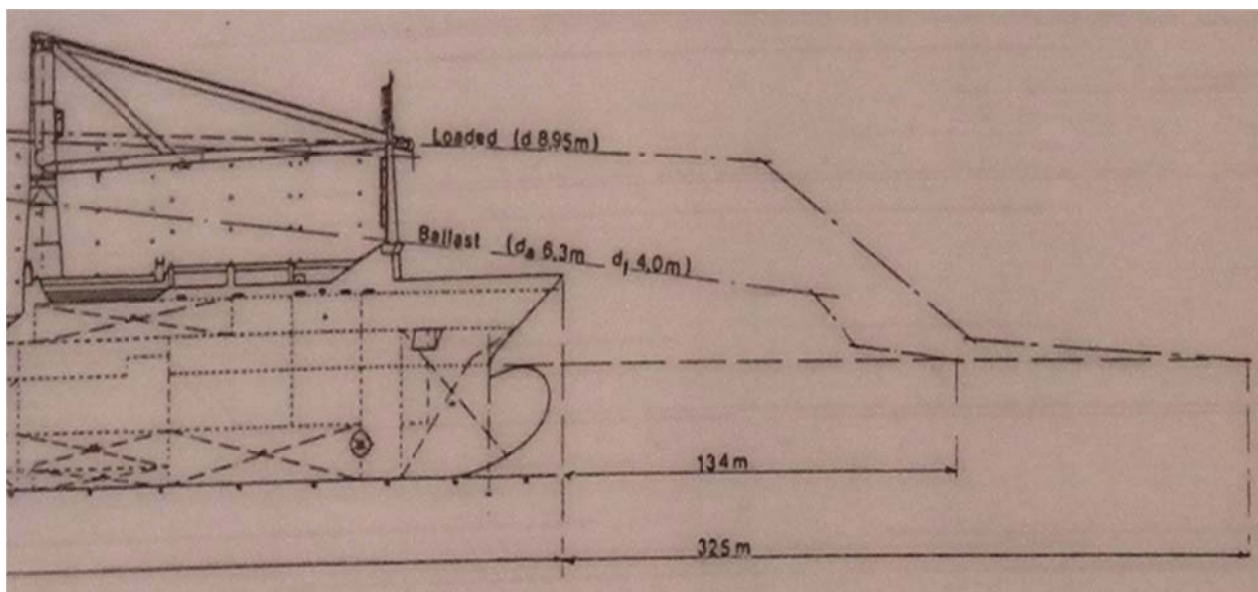
Figur 10 viser tegning som var opphengt på broa. Den viser en siktlinje merket "Loaded (d 8,95 m)" som er tegnet relativt høyt over markeringen av toppen av forreste 3. tier med konteinere. Siktlinjens skjæringspunkt med sjøen er anført til 325 m forenfor baugen. Den andre siktlinjen på skissen er merket "Ballast (da 6,3 m df 4,0 m)" med en innntegnet siktlinje på 134 m forenfor baugen.

Figur 10: Skisse vedrørende siktklinjer som var hengt opp på broa på Godafoss.

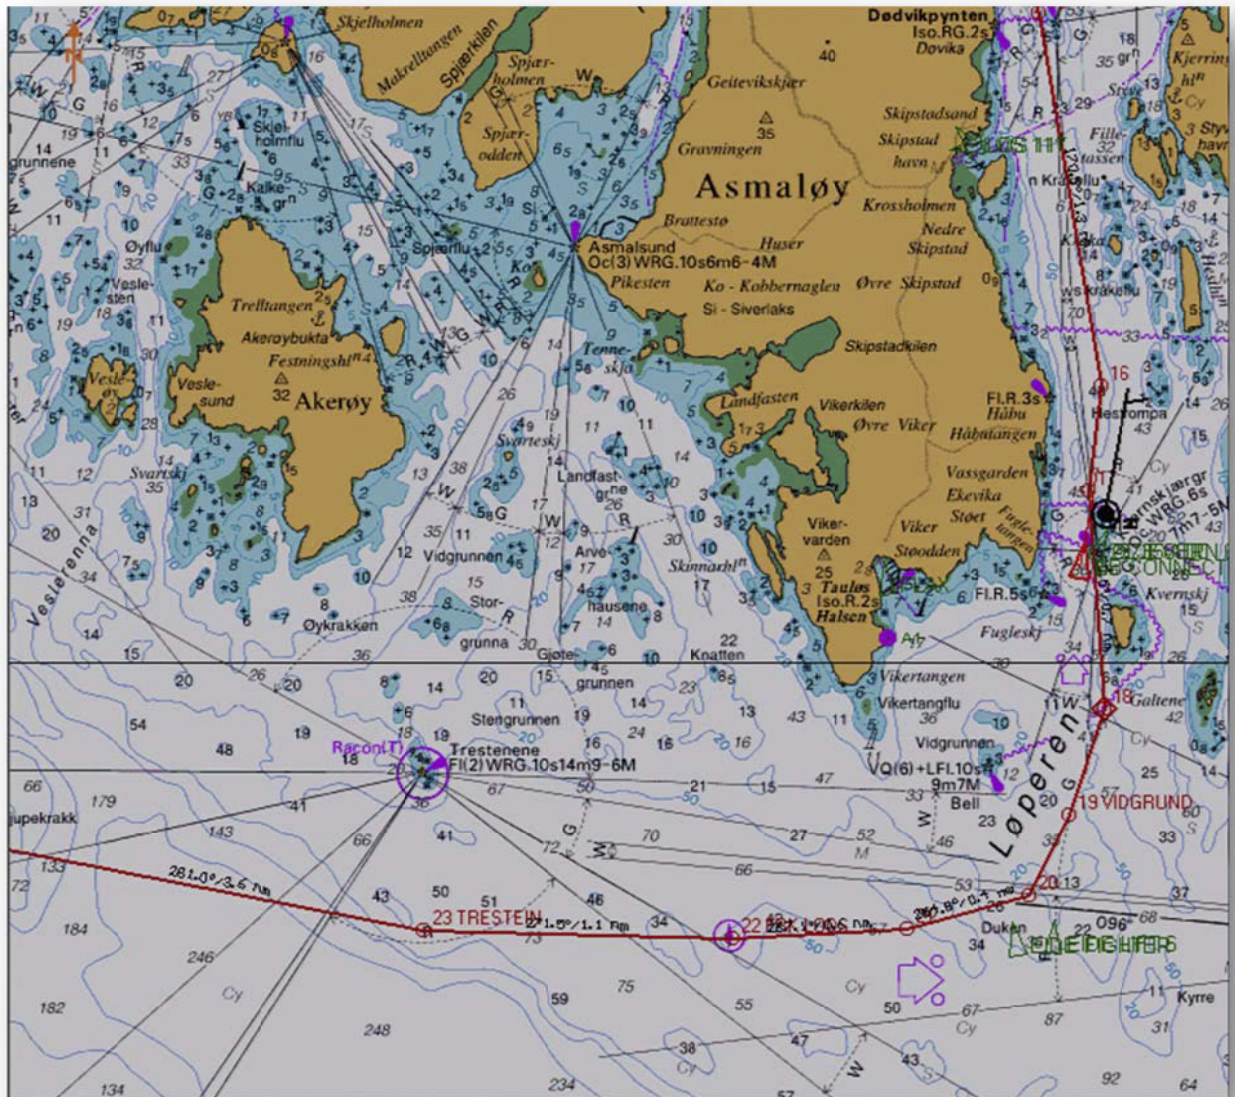
I kartmaskinen var det hentet frem en rutebeskrivelse fra Fredrikstad til Helsingborg. Denne var svært omtrentlig satt ut, og gikk over grunner og skjær enkelte steder. Ved spørsmål til styrmennene om hvorfor det var slik ble det svart at kartmaskin kun ble benyttet for en viss referanse og ikke vanligvis brukt for kontroll av seilasen i dette området.

Figur 12: Rekonstruksjon av det som framkom på kartmaskinen ved ulykkestidspunktet. Den røde streken angir planlagt rute mellom Fredrikstad og Hålsingborg.

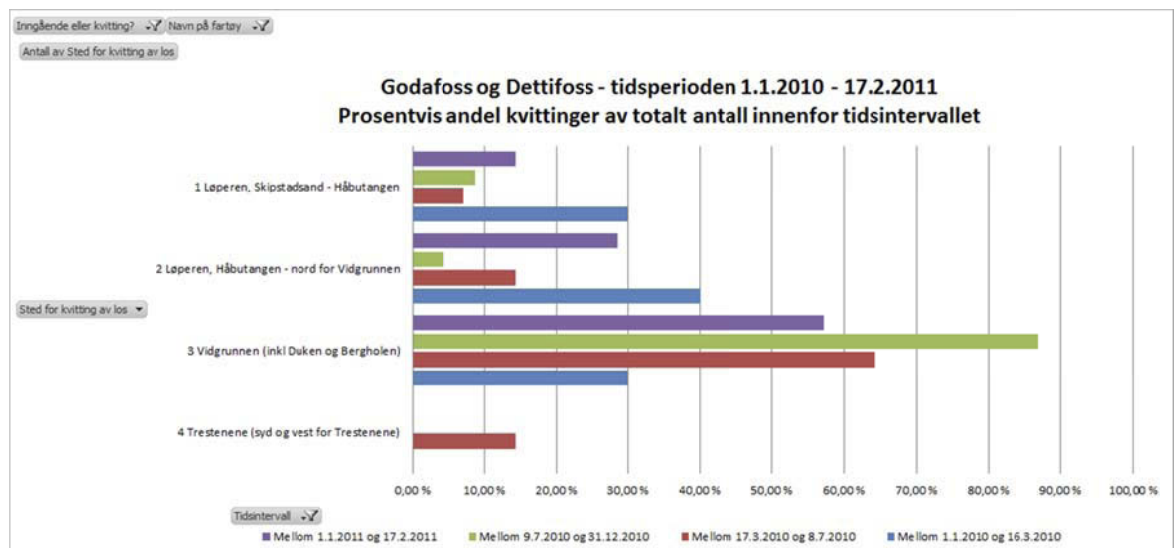
Fra begynnelsen av 2011 og frem til ulykkestidspunktet var hver tredje kvitting under utseiling av Godafoss og Dettifoss i Løperen. Det ble kvittet ved Vidgrunnen både ved lav og høy sjøgang.

Figur 15: Prosentvis fordeling av sted for kvitting for Godafoss og Dettifoss mellom 1.1.2010 – 17.2.2011. Den prosentvise andelen er i forhold til totalen innenfor tidsintervallet.

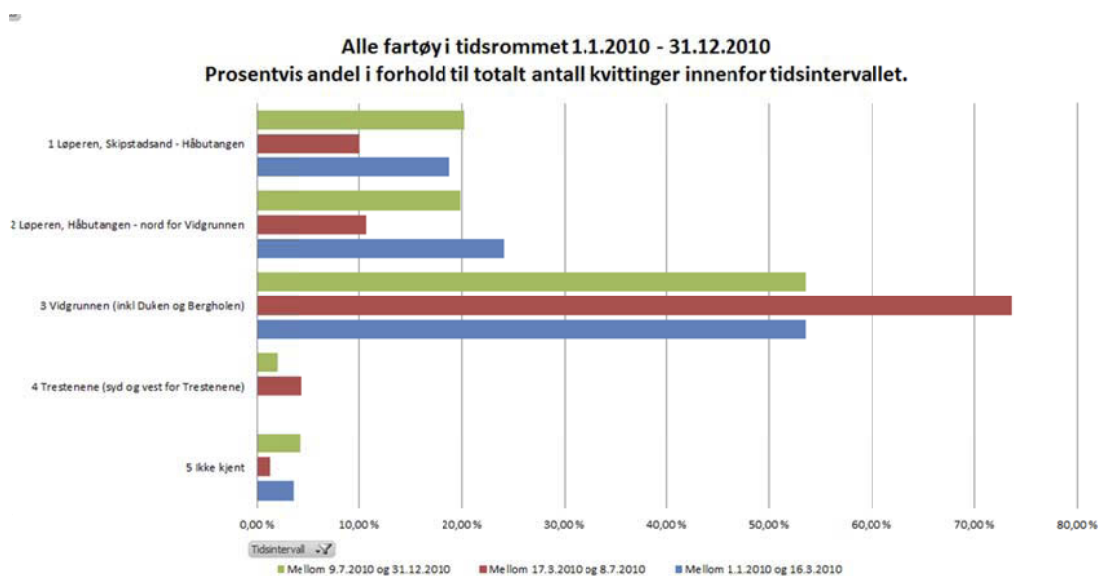
Det observeres en betydelig reduksjon i praksisen med å kvitte i Løperen etter at losoldermannen innførte strakstiltaket i mars 2010, se figur 16. Da den nye instruksjonen ble oppfattet å være gjeldende, juli 2010, ble det igjen vanligere å kvitte i Løperen. Omtrent 40 % av alle losingene ble da kvittet i Løperen.

Figur 16: Prosentvis fordeling av sted for kvitting for alle fartøyer i 2010. Den prosentvise andelen er i forhold til totalen innenfor tidsintervallet.

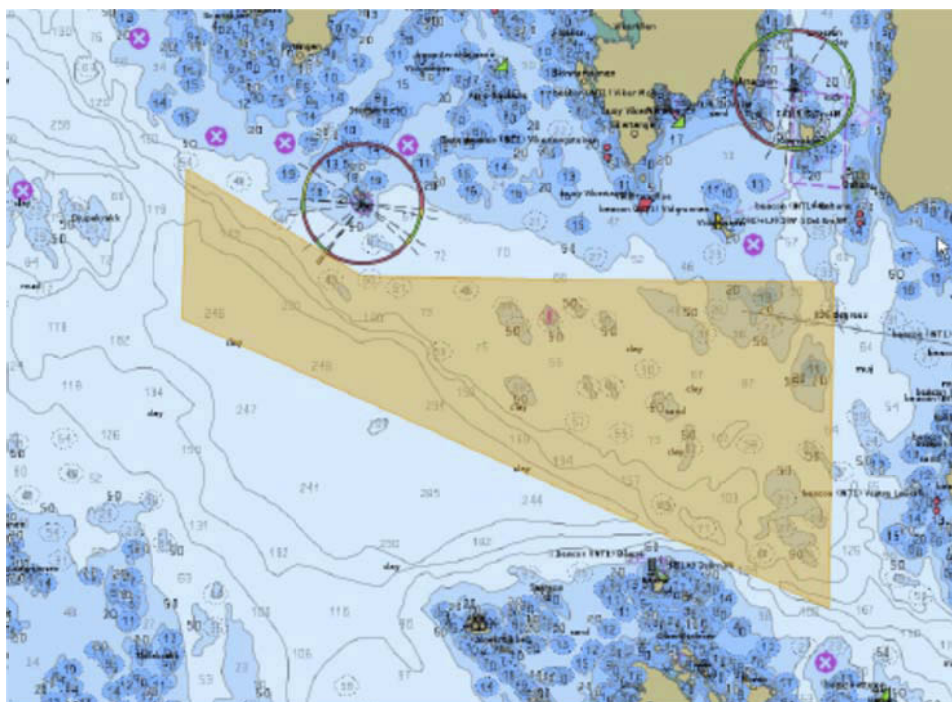
Figur 18: Kartet viser deler av ytre Hvaler. Skravert felt er bordingsområde/aktsomhetsområde i henhold til - Instruks LOS9.8.1.OSA- Losbording ved Vidgrunnen. Innstruksen ble fastsatt i etterkant av grunnstøtingen med Godafoss.

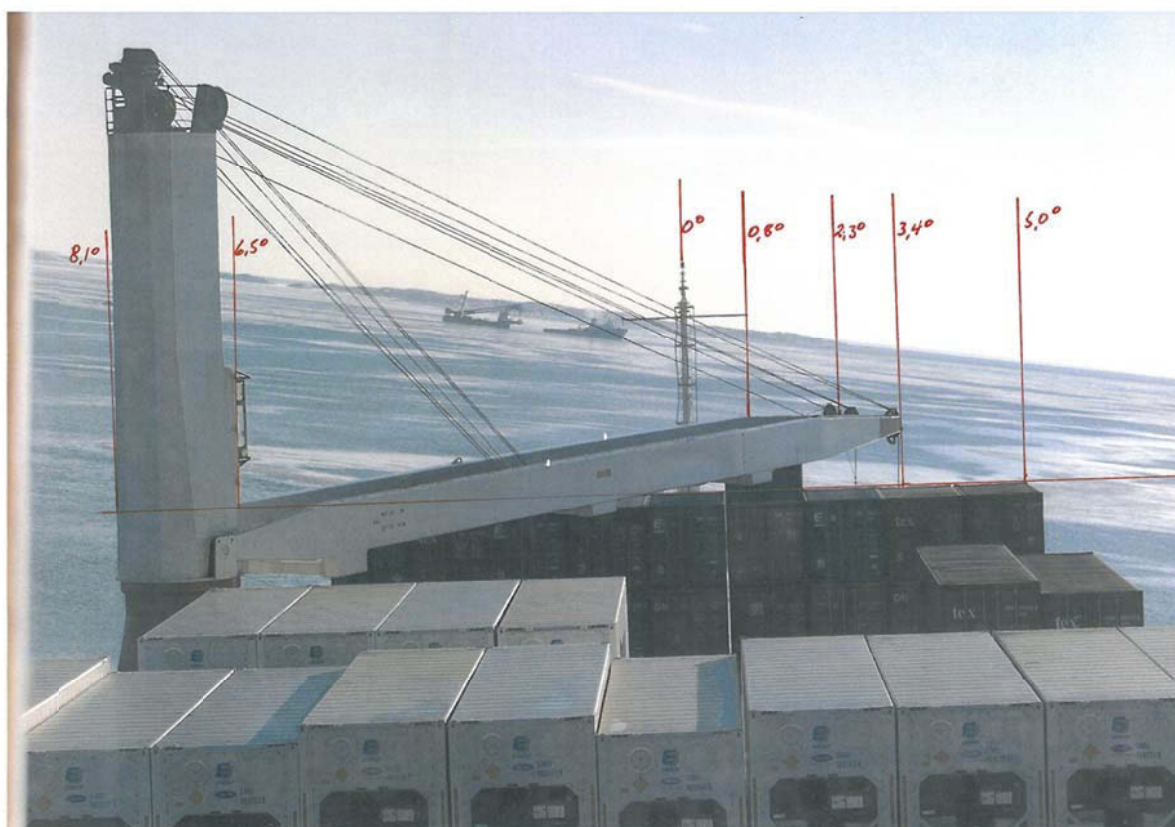
Som det fremkommer av resultatene gir de forskjellige oppgitte lasttilstandene kun mindre utslag i beregnet siktlinje. Beregningene er utført for vinkler i forhold til fartøyets langskips senterlinje slik det fremkommer av foto og tabell under.

Beregningene er utført for lastetilstand i henhold til kapittel 1.4.2, lastetilstand II.

6,5° Bb. over forre bom	0,8° Stb. over knekk i forre bom	2,3° Stb. over forre bomnøkk	3,4° Stb. over aktre bomnøkk	3,4° Stb. over forkant konteinere	5,0° Stb. over forkant konteinere
Siktlinjen møter vannflaten forenfor baugen [m]	341	607	650	638	339	340
Kvernskjærgrunnen lykt forsvinner ut av syne forenfor baugen [m]	194	379	410	402	192	193
