RAPPORT

Sjø 2012/10

RAPPORT OM SJØULYKKE, SJARKEN MARION
LM 7730, FORLIS PÅ MELØYFJORDEN
23. MARS 2011

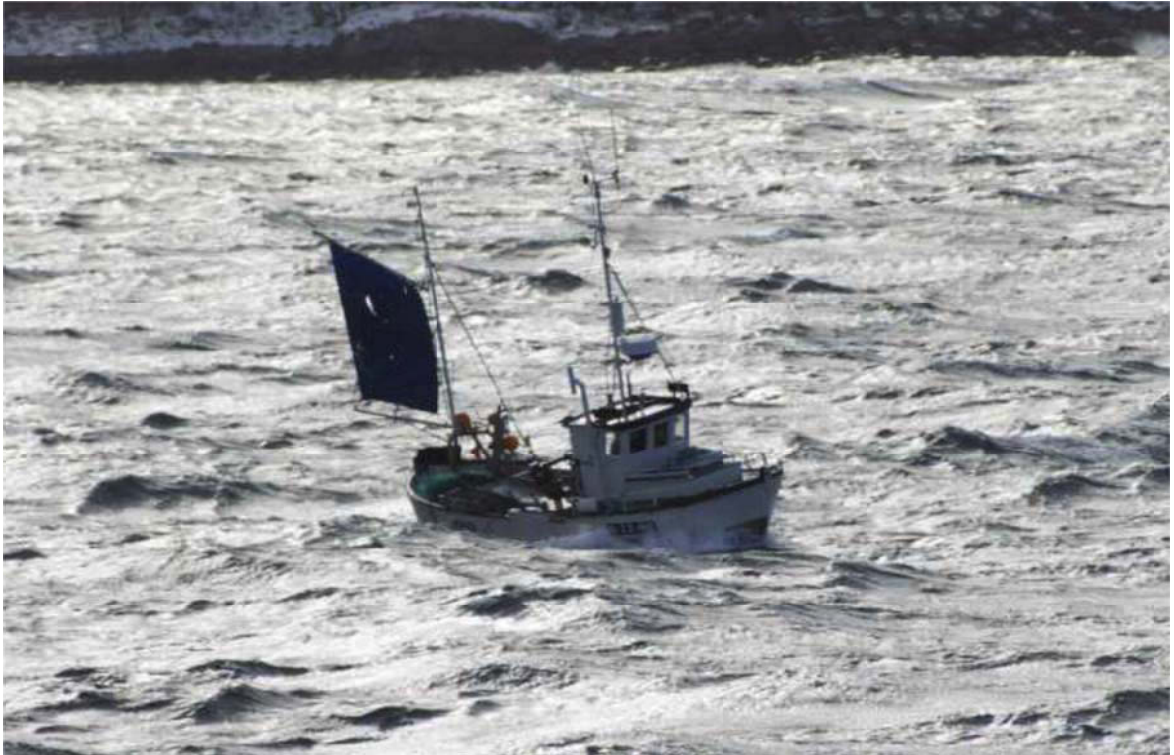
Kl. 1139, sannsynligvis etter at lenke 2 var dradd, ble Marion observert og fotografert av et forbigående større fiskefartøy. Marion hadde da strekt mesan og tok seg sakte fremover på en vest-/nordvestlig kurs. Dette er samtidig siste sikre observasjon av båten. Vitnene om bord i den store fiskebåten så ikke noen på dekk på sjarken, men mente at de kunne se folk i styrehuset. Ut fra billedmateriale ser det også ut som om det er folk i styrehuset om bord i Marion. Det er også mulig å se noen fiskeredskaper på dekk.

Figur 4: Bilde tatt fra passerende fiskebåt ca. kl. 1138. (Foto: Privat)

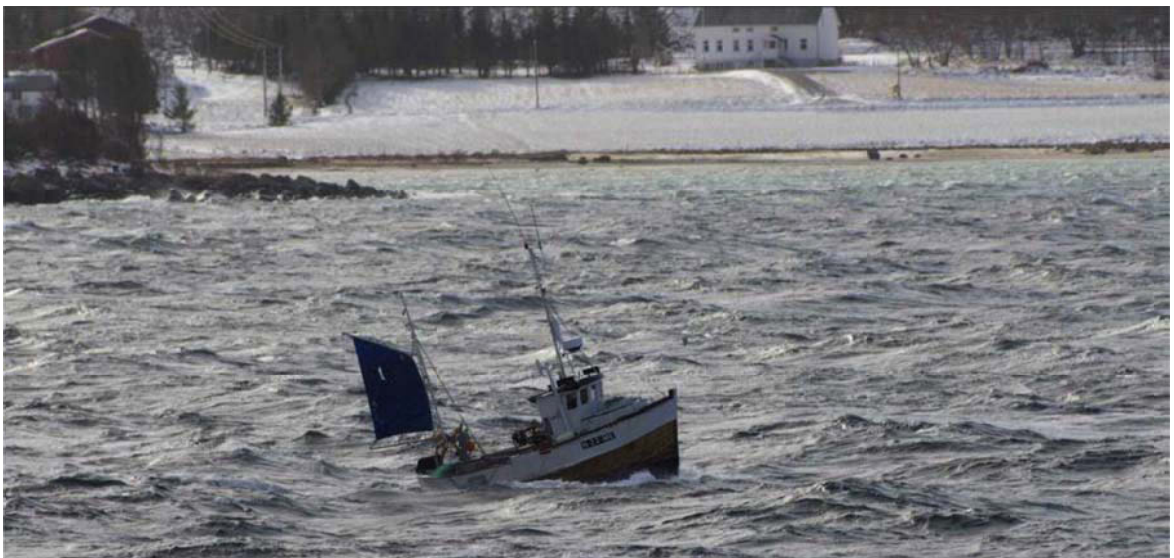
Figur 5: Bilde tatt fra passerende fiskebåt ca. kl. 1139. Østenden av Lamholmen rett over mesanen, og Åmnes skole i bakgrunnen. (Foto: Privat)

Bildene som ble tatt om bord på fiskefartøyet som passerte har tidsangivelse fra kameraets interne klokke. Denne klokken viste 1138 og 1139 da bildene ble tatt. På bildet tatt kl. 1139 kan man se Åmnes skole tilnærmet overrett med vestkanten av Lamholmen. Kystverkets AIS-kjede registrerte at dette fiskefartøyet passerte denne overrettlinjen på denne tiden, og havarikommisjonen vurderer derfor tidsangivelsen til kameraet som nøyaktig og pålitelig.

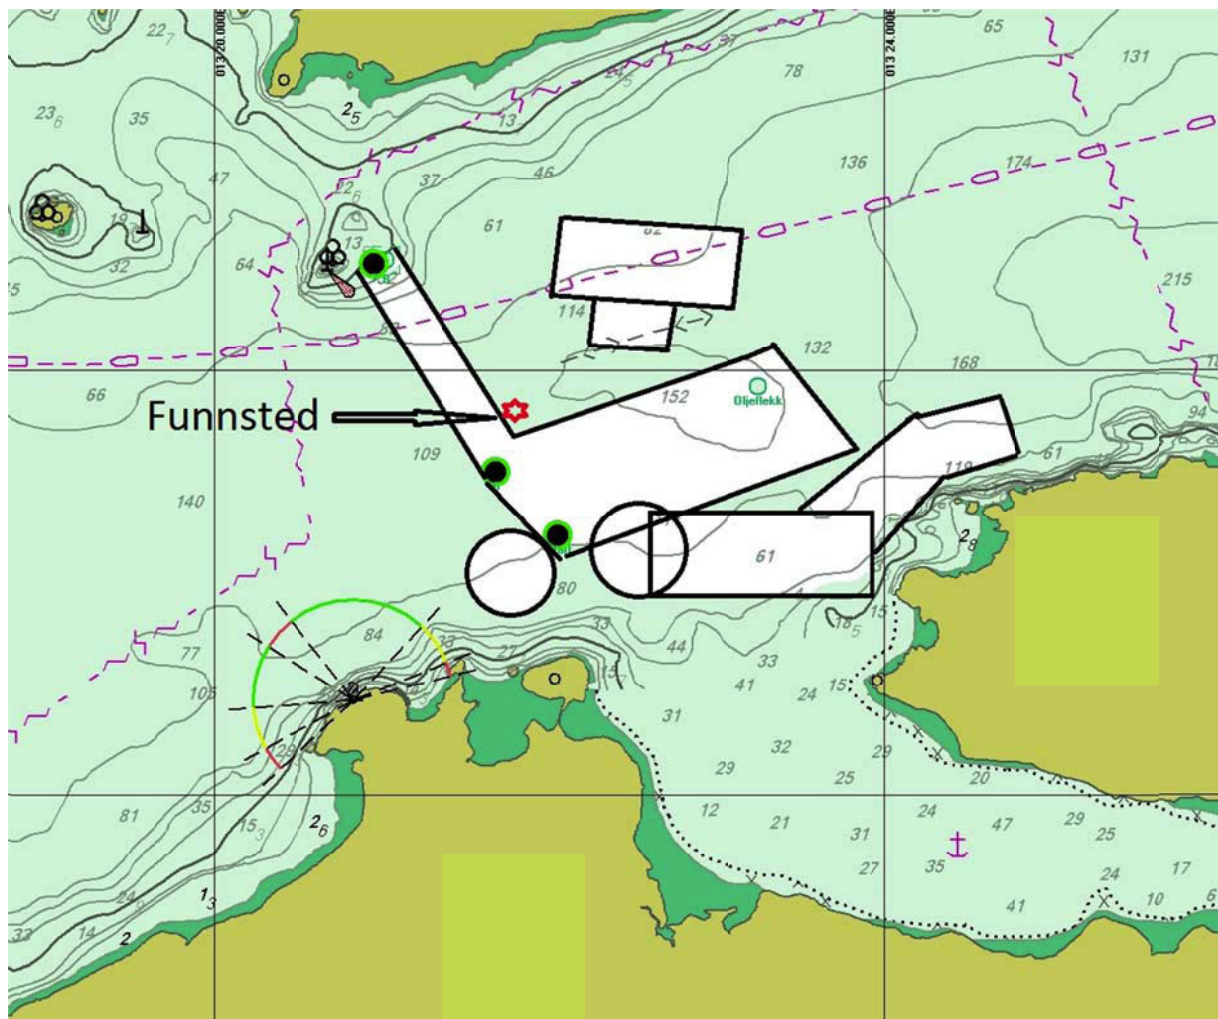
Vraket ble funnet midt i fjorden på ca. 146 meters dyp. Det lå med litt krenkning mot styrbord, slik at det var best sikt til babord side. Lasteromsluken manglet. Det var ingen synlige skader på vraket.

Figur 10: Funnsted markert med rød stjerne.

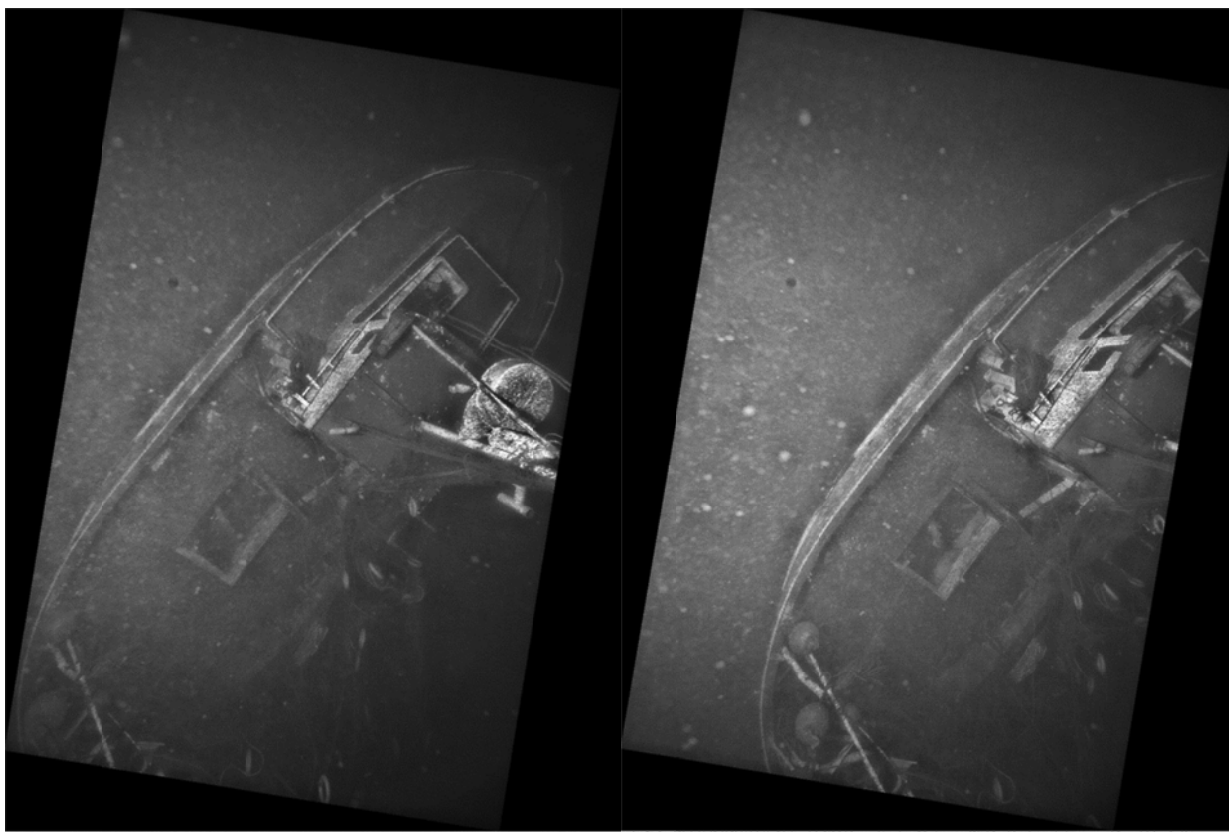
Figur 11: Bilder av vraket, tatt av Sjøforsvarets AUV.
