Sjø 2012/11

RAPPORT OM UNDERSØKELSE AV SJØULYKKE,  
ROMERO LK6907, FALL OVER BORD UTENFOR  
MYRE I VESTERÅLEN 24. JANUAR 2012

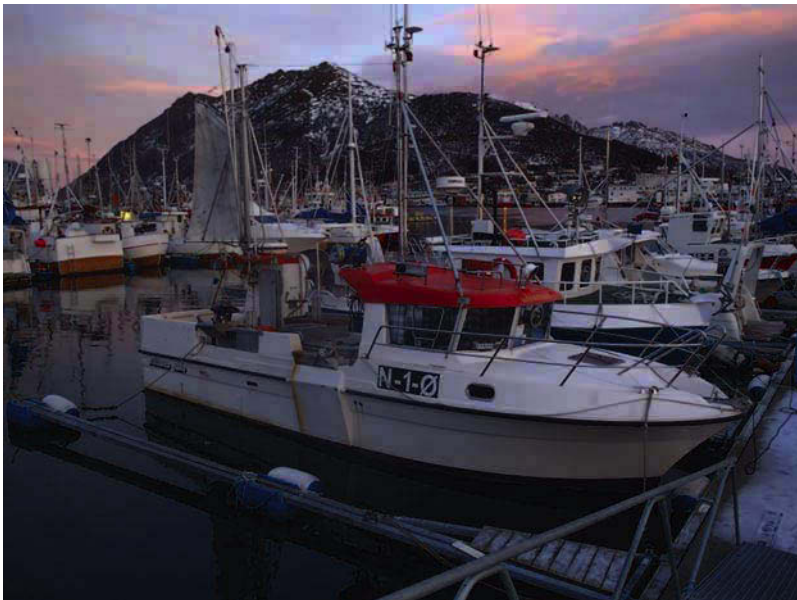
Figur 1: Romero ved kai i Myre

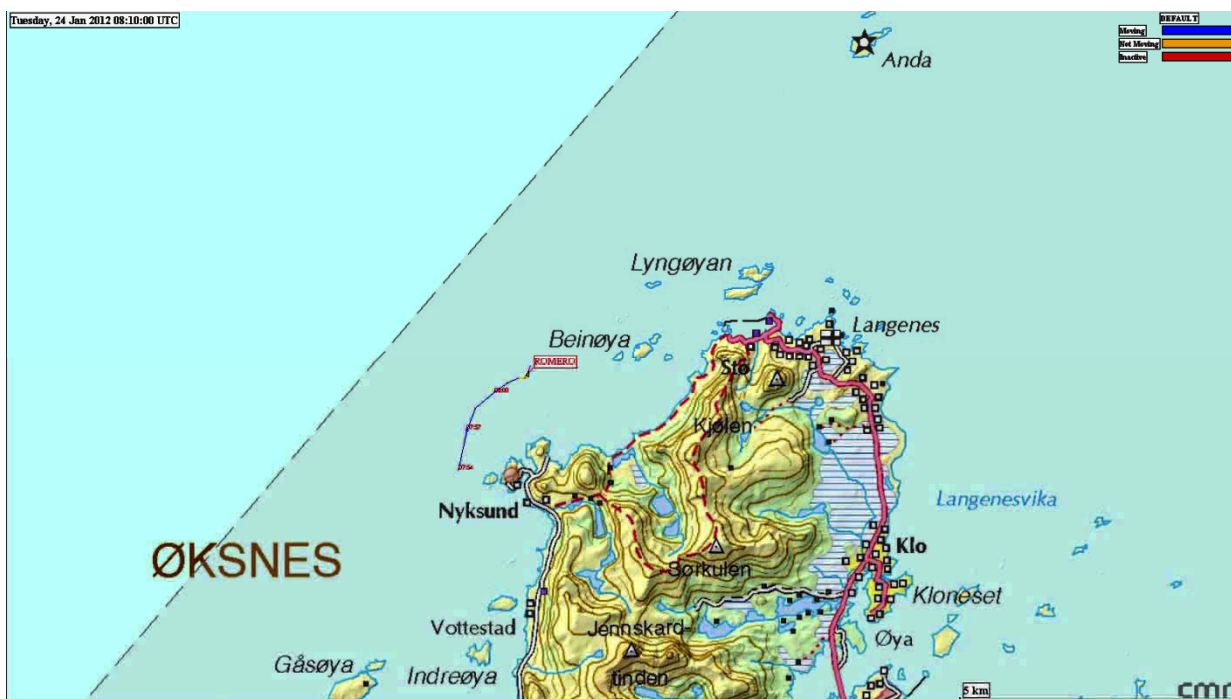
Figur 2: AIS-informasjon viser Romero's ankomst til fiskefeltet ca. kl. 0910
