RAPPORT

Sjø 2012/12

RAPPORT OM SJØULYKKE, FALL OVER BORD FRA FISKEFARTØYET SJØBJØRN LE4149 I NÆRØYSUNDET 13. SEPTEMBER 2010

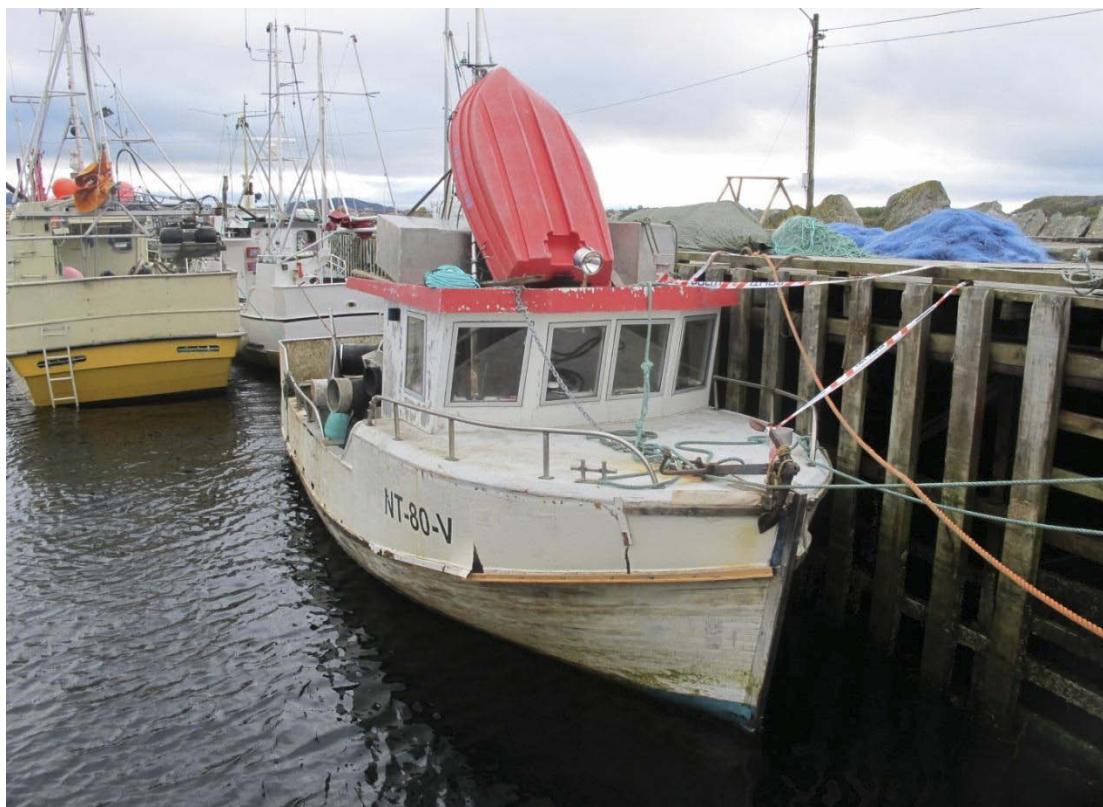
Figur 2: Sjøbjørn ved kai i Rørvik etter ulykken. Fartøyet hadde fått synlige skader på styrbord side i forbindelse med ulykken. Foto SHT.

Da havarikommisjonen foretok tekniske undersøkelser om bord i Sjøbjørn der den var lagt til kai i Rørvik, var det tydelig at fartøyet lakk relativt mye. Ved undersøkelsen sto vannet til oppunder dørken i lugaren. Etter det havarikommisjonen bragte i erfaring ble Sjøbjørn vanligvis fortøyd med landstrøm tilkoplek og lensepumper med nivåbrytere sørget for å lense innkommet vann som ble ansett naturlig for en trebåt. Lokalkjente hevdet imidlertid at lekkasjene hadde tiltatt etter ulykken.

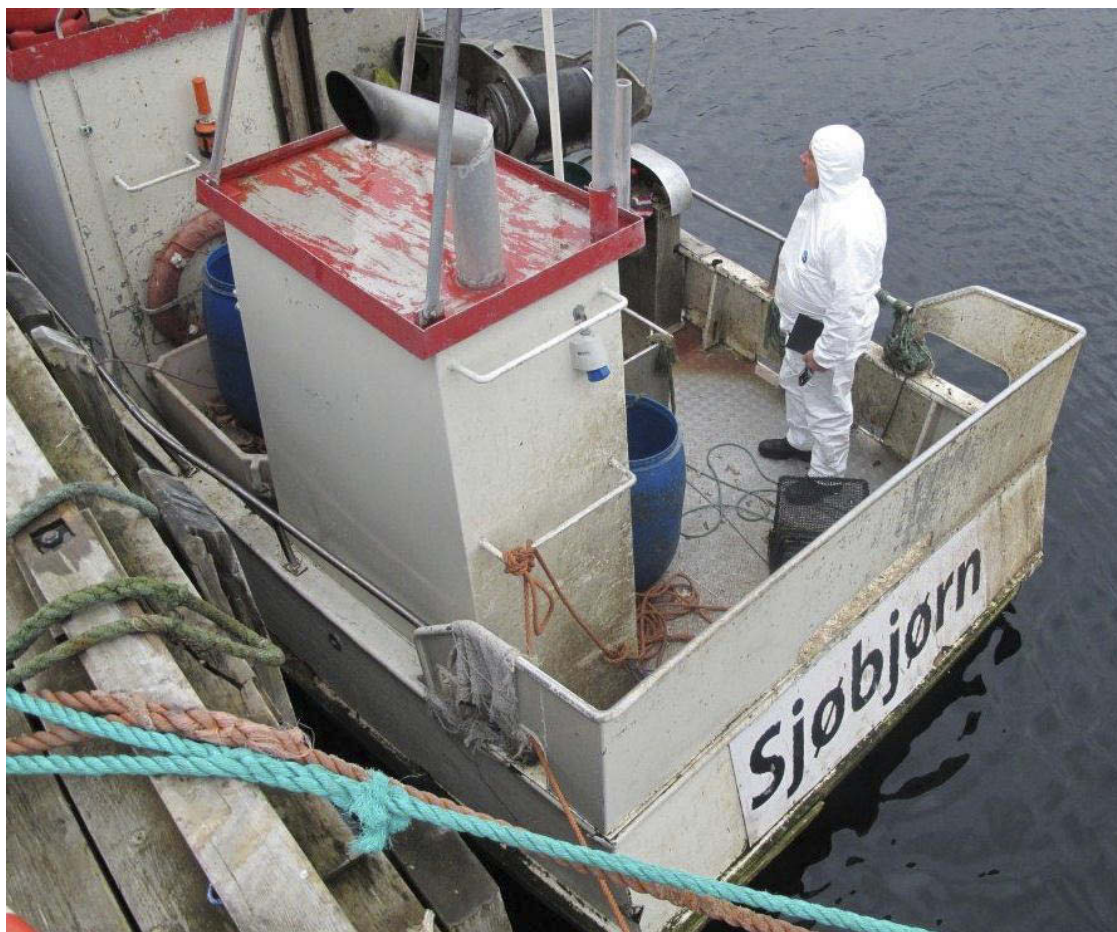
Fartøyet er karakteristisk ved et forholdsvis lavt fribord og en relativt lang bakk. Styrehuset er dermed plassert noe lengre akterover enn vanlig på de fleste sjarker. Bakken inneholder en forholdsvis romslig lugar. Selve styrehuset er stort i forhold til båtens lengde og akterkanten av styrehuset strekker seg omtrent til midtskips på babord side. Dette arrangementet går på bekostning av lengden/arealet av arbeidsdekket som

således blir begrenset. Med containere for agn og fangst stuet på dekket, blir det gjenværende arealet tilgjengelig for arbeid med teinelenker, relativt beskjedent.

Figur 5: Sjøbjørns dekkareal for arbeidet med teinelenkene var begrenset.

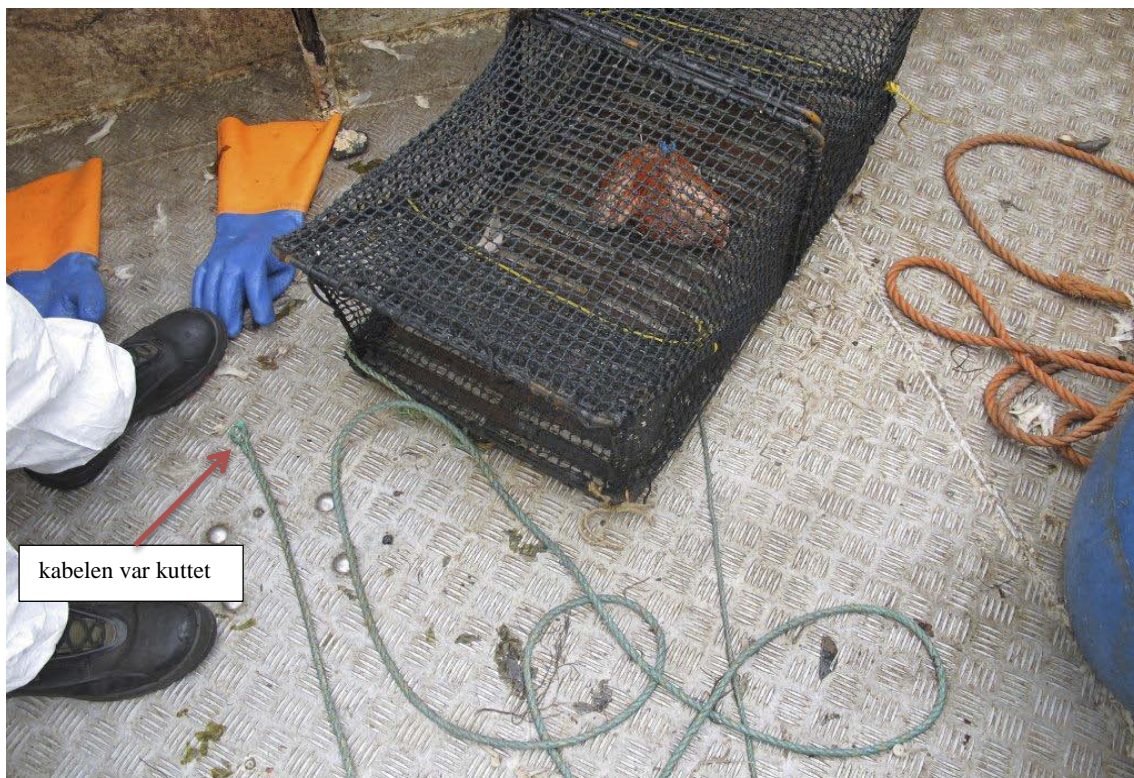
Fra forbindelsen mellom kabel og tamp til den tomme teina som sto akterut på dekket, lå ca. fem meter av kabelen på dekkets aktre del. Her var kabelen kuttet med et rent snitt, den var ikke fliset opp som den ville være dersom den var slitt av eller røket. I motsatt retning løp kabelen forover til forkant av dekket der resterende kabel og iletauet var samlet. Enden av iletauet lå på toppen av den forreste konteineren med agn, og var festet til fløytkulene. Resterende kabel/iletau og teina som befant seg om bord var således den ene enden av lenka. På dekket lå også en hanske, en kniv og en lue, se figur 7, 8 og 9.

Figur 7: En tom teine lå på dekket og kabelen var kuttet.

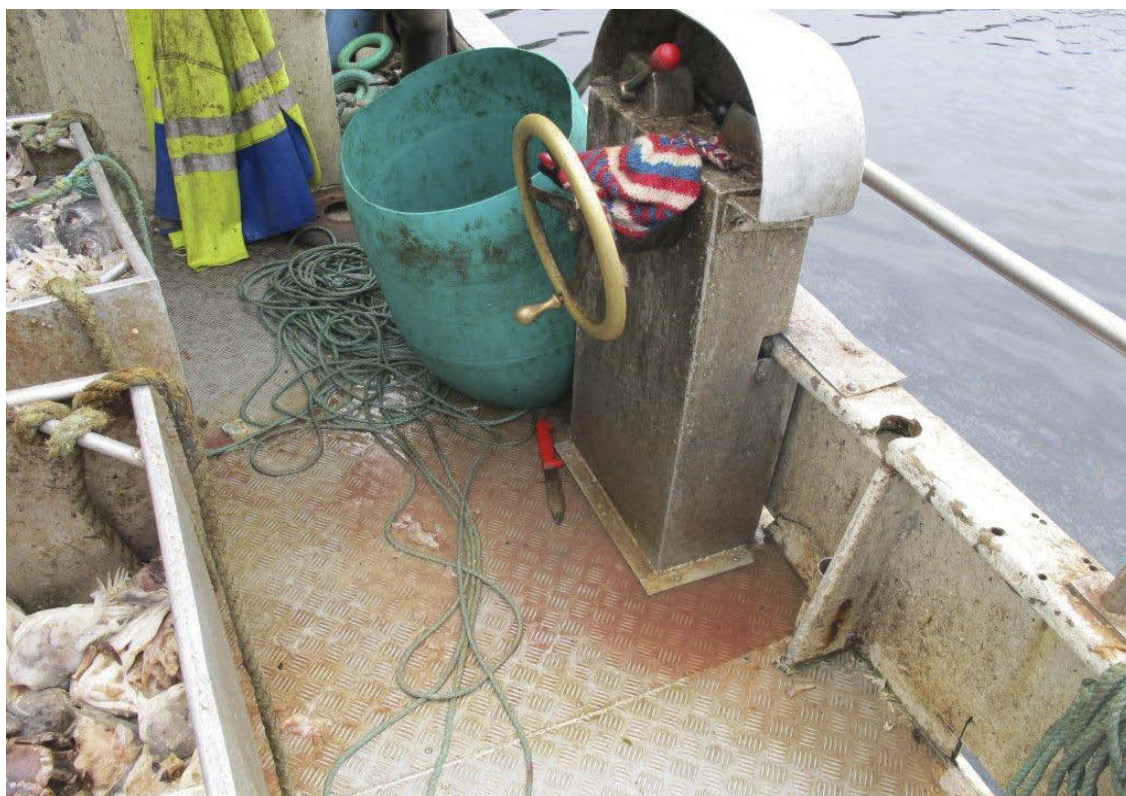
Figur 8: Det meste av kabel-/iletau lå i forkant av dekket. En kniv er også synlig. Lua som ligger på manøverkonsollen, lå på dekket på dekket ved kniven da Sjøbjørn ble oppdaget grunnstøtt.

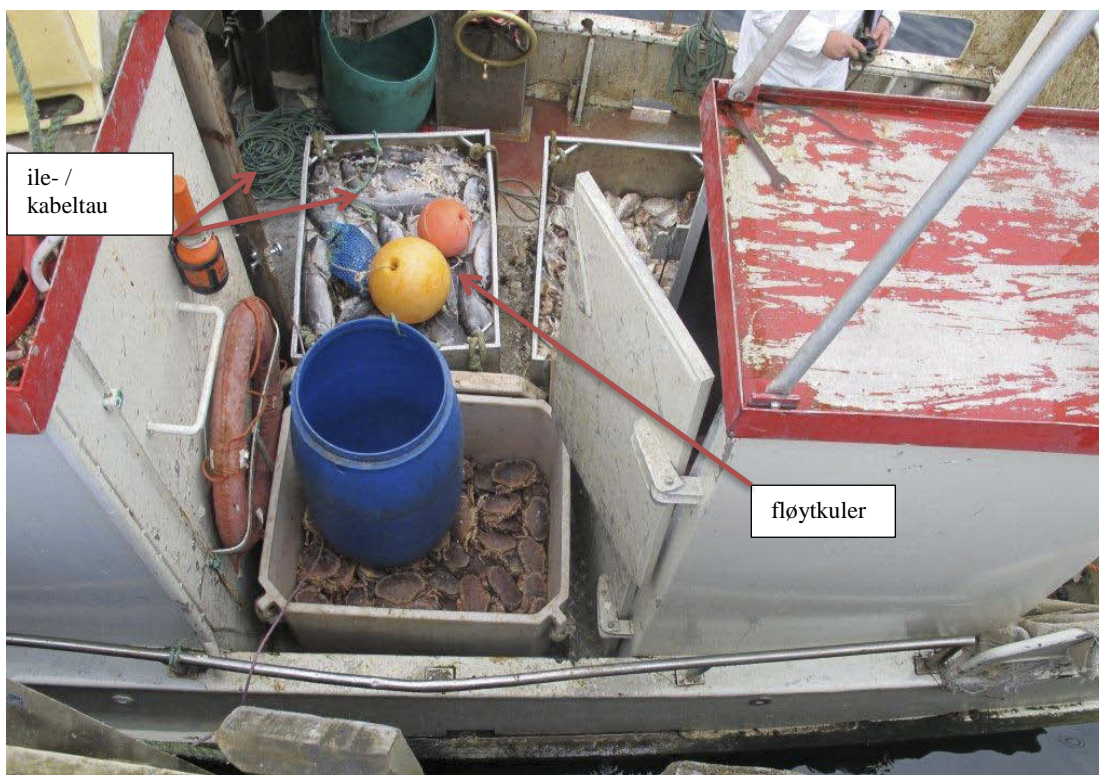
Figur 9: Fløytkuler og kabel- / ilettau.

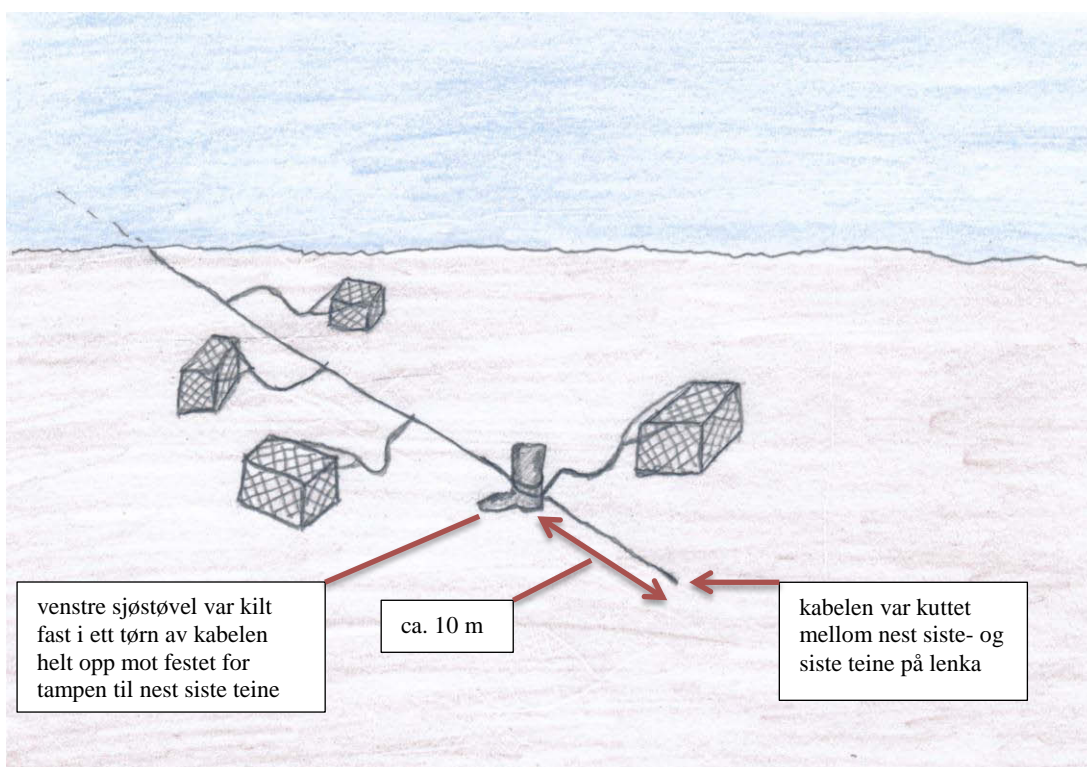
Figur 10: Illustrasjon av den siste delen av lenka der sjøstøvelen var kilt fast. Resten av lenka befant som ombord i Sjøbjørn.

Teinelenka ble trukket fra nordøst mot sydvest, det vil si at lenkas ene fløytkule lå i nordøst og støvelen og den avkuttede kabelen i sydvest. Helt opp i mot festet for tampen til den siste teina lå kabelen med ett tørn rundt en venstre sjøstøvel som således var kilt

fast. Fra støvelen hang ca. 10 meter av kabelen som var kuttet med tilsvarende rent snitt som på kabelkuttet om bord i Sjøbjørn, se figur 10.
