# RAPPORT

Sjø 2012/13

RAPPPORT OM SJØULYKKE, SJARKEN  
STABUKKS FORLIS SYD FOR KARMØY  
28. FEBRUAR 2012

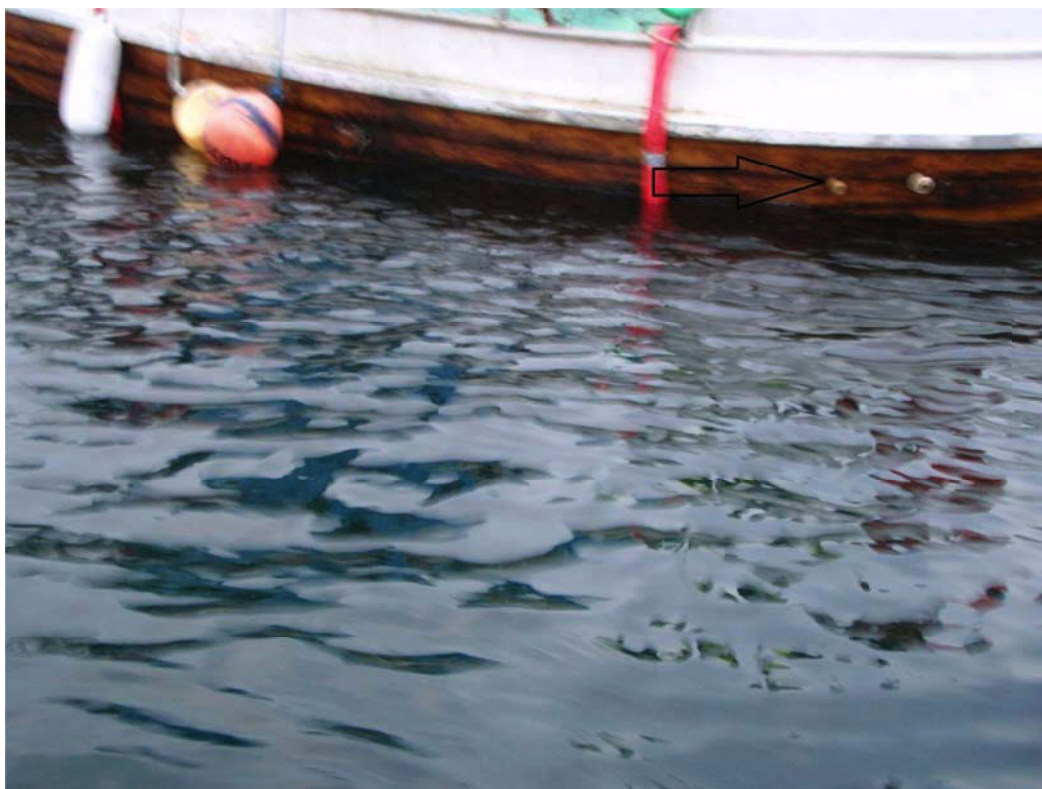
De gikk mot Geitungen for å finne le og fikk dermed babord side mot vind og bølger. På grunn av fisken og garnene som lå på babord side hadde sjarken krenkning mot babord, og bølgene begynte raskt å slå inn over ripa. Det var også en del utettheter i skroget på babord side, blant annet et hull etter en gammel skroggjennomføring.

Figur 3: Babord side med gammel og ny skroggjennomføring.

Forklaringer fra de involverte forteller at vanninntrengingen økte på etter hvert som dypgående økte. Dette er normalt for en klinkbygd båt, det er ikke uvanlig at det er noe utetthet mellom bordgangene over den normale vannlinjen. I tillegg hadde Stabukk et hull etter en gammel skroggjennomføring i skroget på babord side. Disse forholdene gjør det ekstra viktig å påse at man ikke overlaster båten.

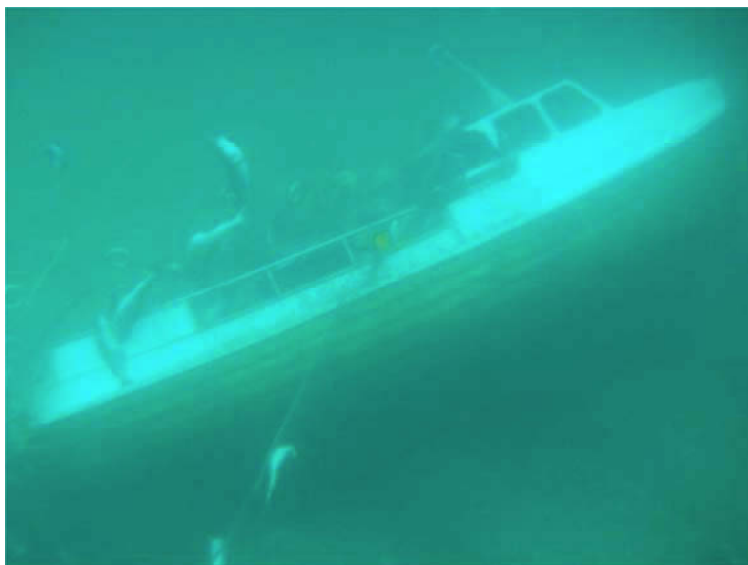
Vraket av Stabukk ble liggende på ca. 10 meters dyp, ca. 70 meter utenfor brygga på Geitungene. Dykkere fra kystvaktskipet (KV) Tor dykket ned til vraket ca. kl. 1245 samme dag som ulykken skjedde. De observerte at vraket lå på tilnærmet flat sandbunn, med krenkning mot babord. De la også merke til at vraket tilsynelatende lå lett på bunnen slik at det var en risiko for at det kunne flyttes av vær og strøm. Et garn med mye fisk strakk seg ca. 40 meter fra båten. Det var mye fisk i garnet og rundt vraket. Det var ikke garn i propellen.

Figur 5: Bilde tatt under dykking et par timer etter ulykken. (Foto: Kystvakten).

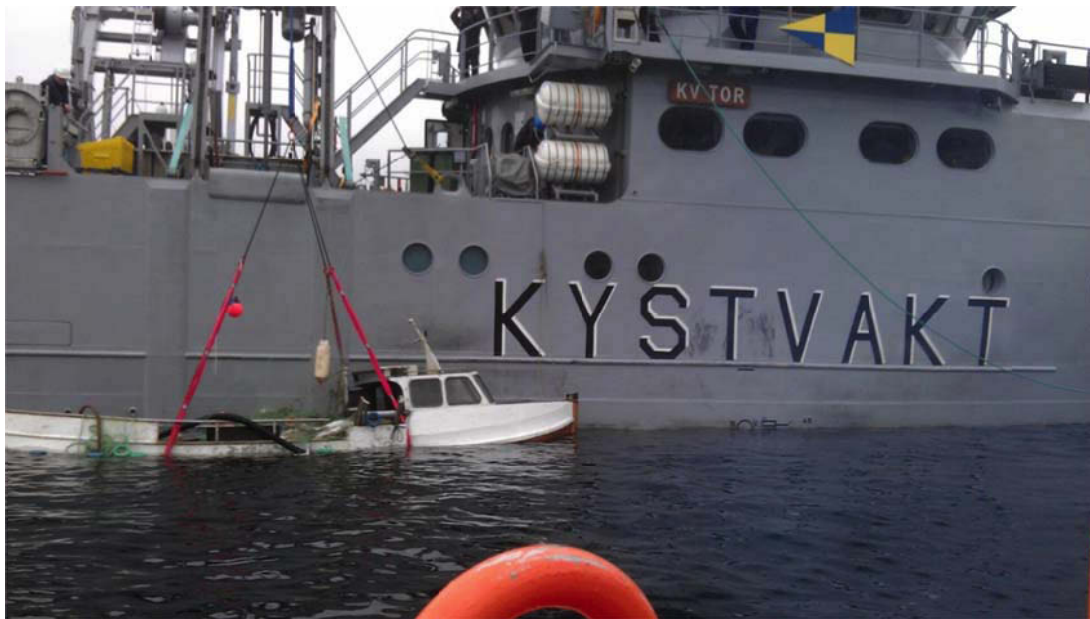
Figur 6: Stabukk hevet til overflaten. (Foto: Kystvakten).

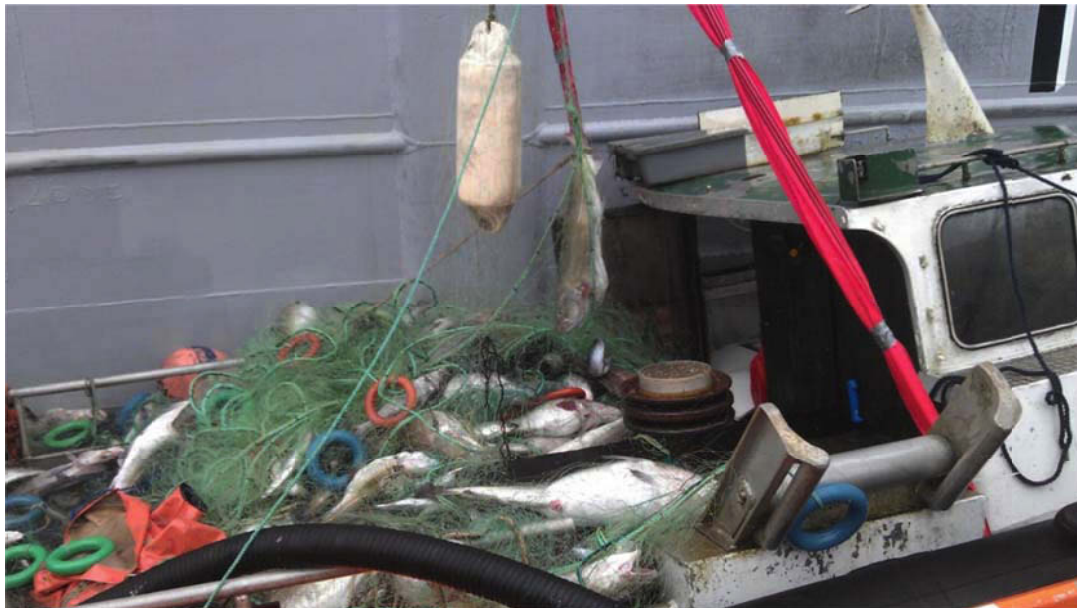
En del av garnene og fisken ble fjernet, og sjarken ble lenset for så mye vann at den fløt uten å bli holdt oppe. De involverte i hevingen anslo at det lå anslagsvis 1500-2000 kilo fisk om bord i Stabukk.

Figur 7: Dekket til Stabukk sett fra styrbord. (Foto: Kystvakten).

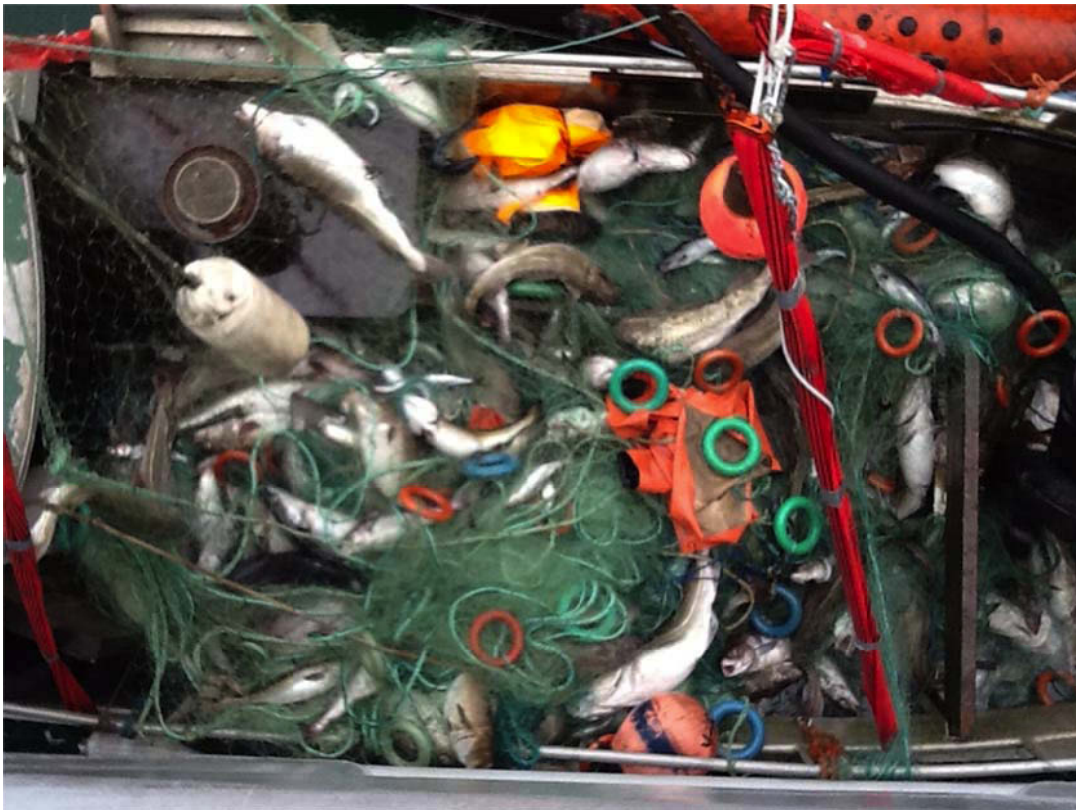
Figur 8: Dekket til Stabukk sett ovenfra. Akterenden til høyre. (Foto: Kystvakten).
