# RAPPORT

Sjø 2012/14

RAPPORT OM SJØULYKKE SJARKEN ARIEL  
LF3453 FORLIST I LANGENUEN  
27. NOVEMBER 2011

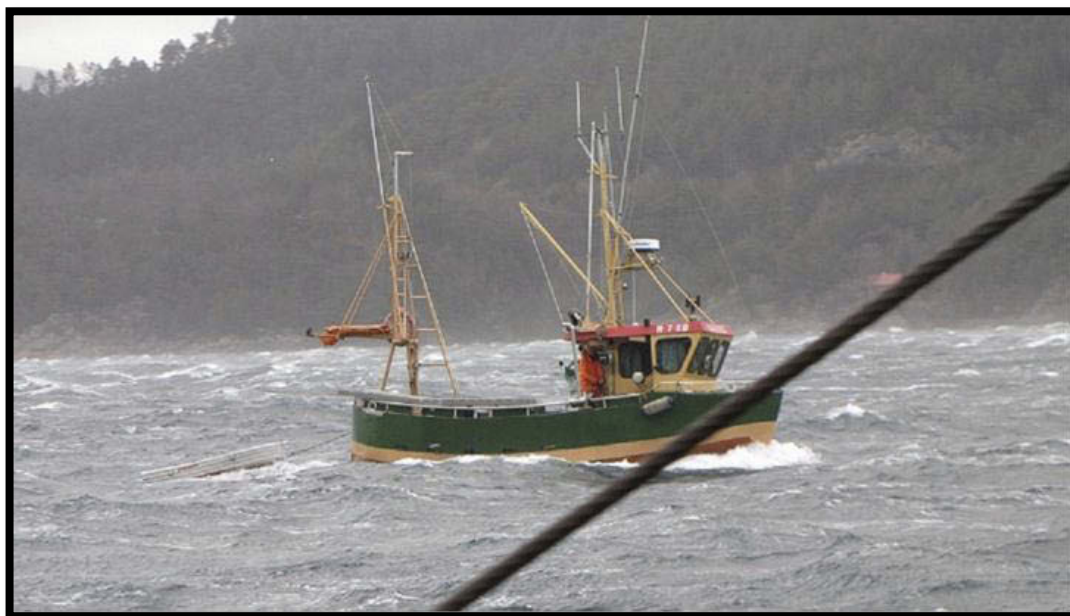
Figur 2: Ariel fotografert tvers av Klubben 27. november 2012 ca.kl.14:15 Foto: privat.

Fartøyet var ved forliset tilrigget for krabbefiske med en platting akterut for håndtering av teiner. Denne er anslått fra figur 2 til å rekke over en tredjedel av fartøyets lengde hvilket betød ca. 2,5 – 3 m, og dekket tvers over fartøyet, hvilket betød en bredde på rundt 2,95 m i forkant. Plattingen var i sin helhet utført i aluminium, inkludert en hel plate på toppen.

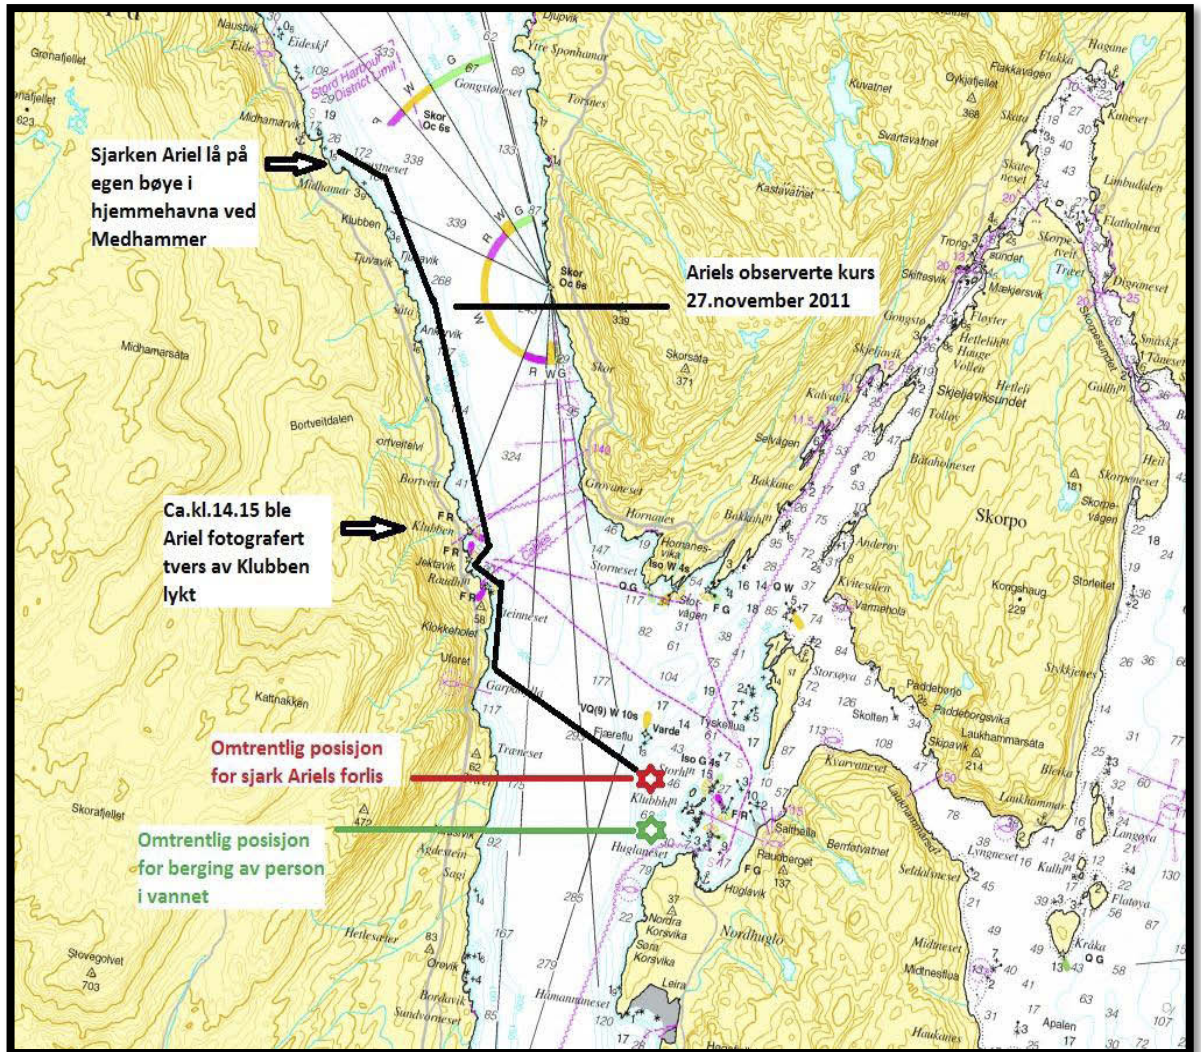
Figur 4: Utsnitt fra sjøkart 119 som viser Ariels bevegelser frem mot ulykken.

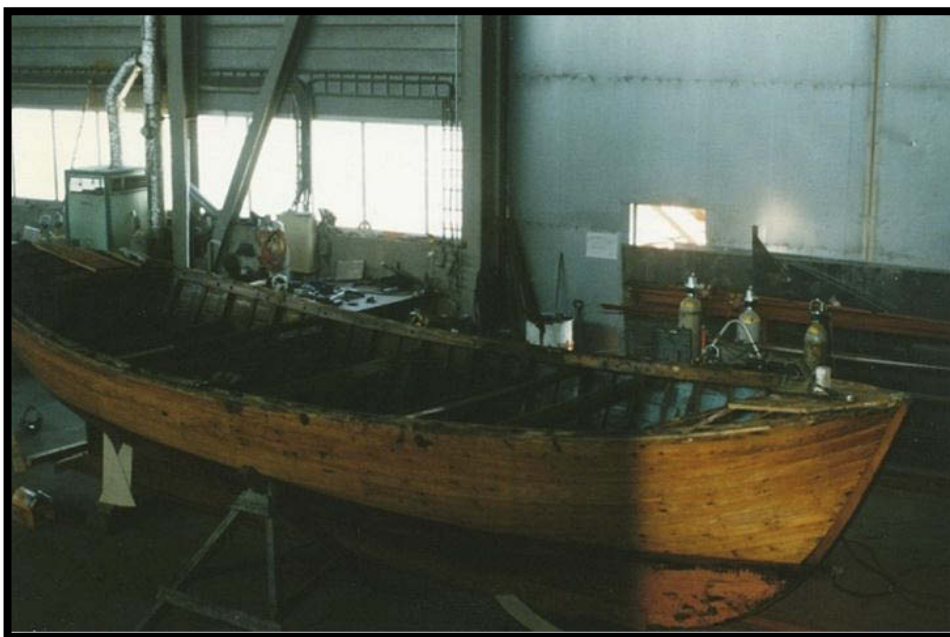
Båten ble helt strippet ned (se figur 5) og bygd opp igjen hos Oma Slipp & Mek. Verksted a.s. på Stord i 1997.

Figur 5: Sjarcken ble strippet helt i 1997 før ombygging. Foto: Oma Slipp & Mek. Verksted as.

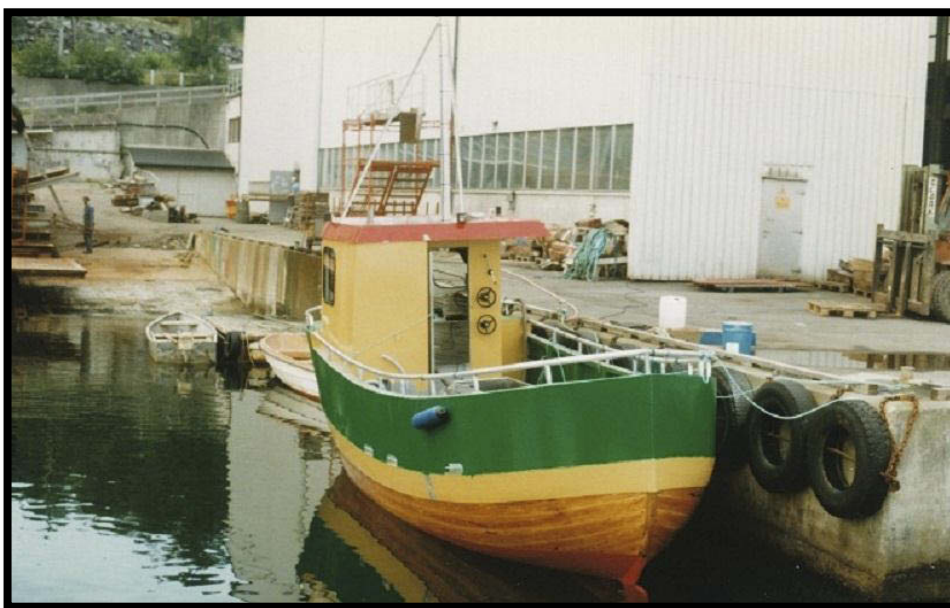
Havarikommisjonen har fått bekreftet fra båtbyggeriet at Ariel under ombyggingen hos dem i 1997 bl.a. fikk montert nytt styrhus, dekk og skansekleddning i aluminium. Fartøyet oppgis å ha forlatt verftet i september i den grad av utrustning som figur 6. viser.

Figur 6: Ariel ved kai hos Oma Slipp & Mek. Verksted a.s. etter ombygging. Foto: Oma Slipp & Mek. Verksted as.

Fra figur 6 skimtes toppen av en lukekarm aktenfor styrhuset, denne bekreftes fra Oma båtbyggeri å ha blitt montert av dem som en nedgang til lasterommet og arrangert som en fast tank med et vanntett skott i begge ender. Videre at det aktenfor lasterommet var installert en dieseltank under dekket. I forkant av lasterommet befant motorrommet seg med lukenedgang inne i styrhuset.
