# RAPPORT

Sjø 2013/01

## RAPPORT OM SJØULYKKE M/S TIDEROSE LEGL/9510242 PASSASJER OVER BORD VED VESTNES 16. SEPTEMBER 2012

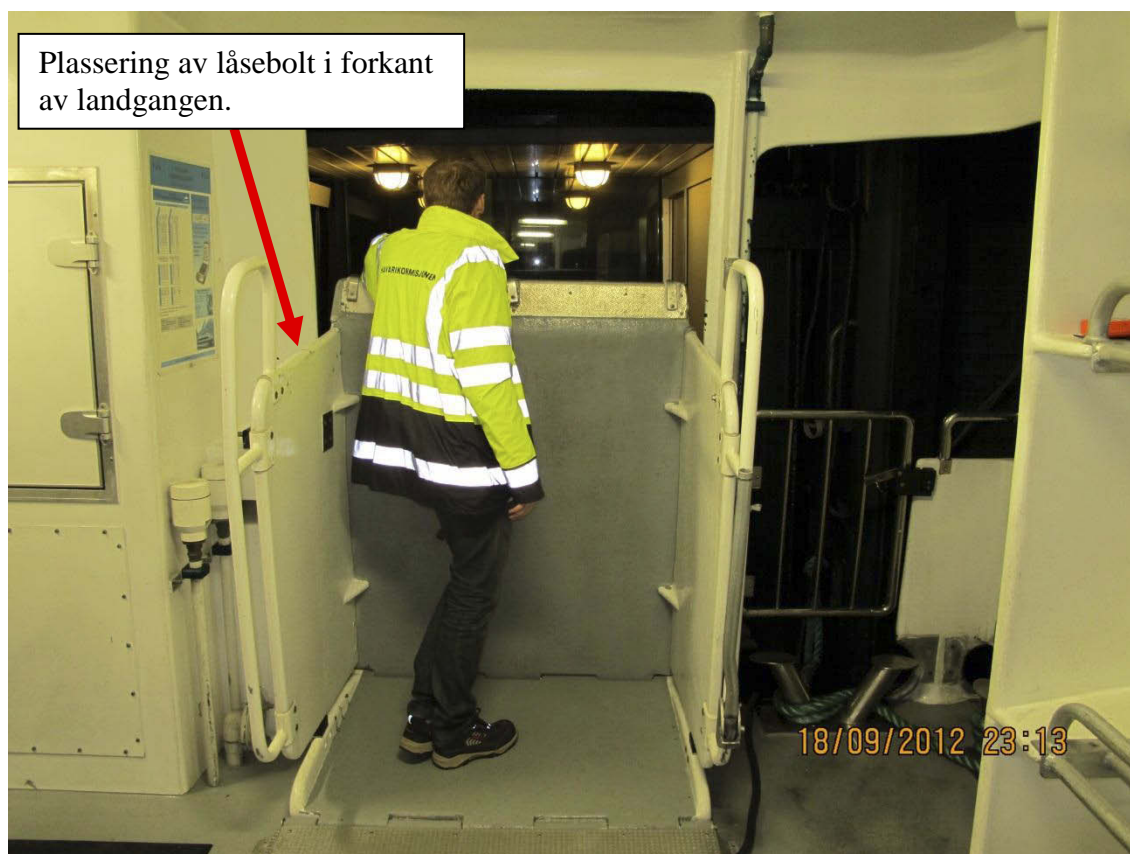
Passasjeren og sønnen gikk deretter fra babord til styrbord side på akterdekket da de ønsket å fotografere Feøy. Hun stod tett ved landgangen. Landgangen stod i vertikal posisjon og fungerte som en port i skutesiden, se Figur 3.

Figur 3: Illustrasjonsfoto. Styrbord landgang på akterdekket. I denne posisjonen har landgangen funksjon som port i skutesiden. Foto: SHT

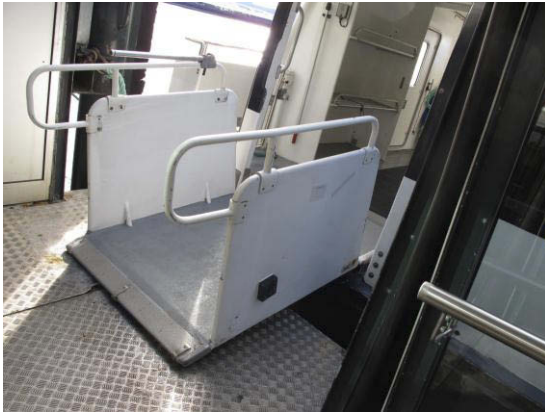
Figur 4: Landgang på styrbord side av akterdekk, sett fra kai. Landgangen hviler på kaidekket. Den svarte klossen på siden er for sikring av landgangen når den står vertikalt. Foto: SHT

Rederiet har i etterkant av ulykken observert at en styreskive som holdt styrbord landgang på plass i langskipsretning manglet.

Rederiet mener at denne styreskiven ikke ble montert etter at vedlikehold på landgangen ble utført under verkstedsoppholdet, mars 2012. Dette fordi mannskapet mente det ble for stor friksjon slik at det ble vanskelig å operere landgangen. Rederiet forklarer dette ved at mannskapet som fjernet styreskiven ikke så konsekvensene denne endringen kunne føre til.

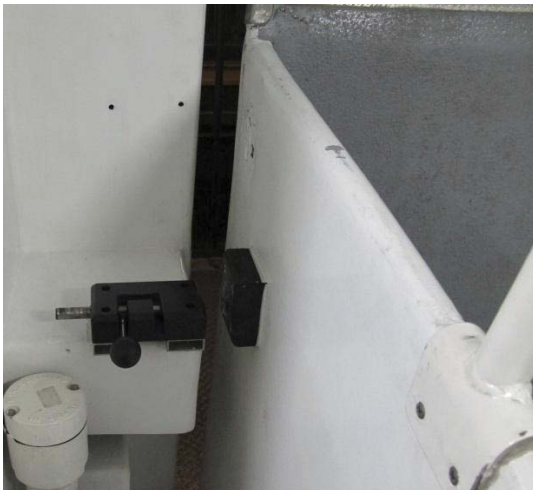
Under overfart fungerer landgangene som port i skutesiden, se Figur 3. For å sikre landgangen i vertikal posisjon slås det på en bolt i forkant av landgangen, se Figur 6 og Figur 7. Når landgangen skal sikres må lettmatrosen stå i forkant av den. Fra denne posisjonen vil det også være synlig om landgangen har blitt sikret eller ikke. Fra andre posisjoner vil det ikke være mulig å se om landgangen har blitt sikret.

Figur 6: Låsebolten til styrbord landgang på akterdekket er ikke sikret. Foto: SHT

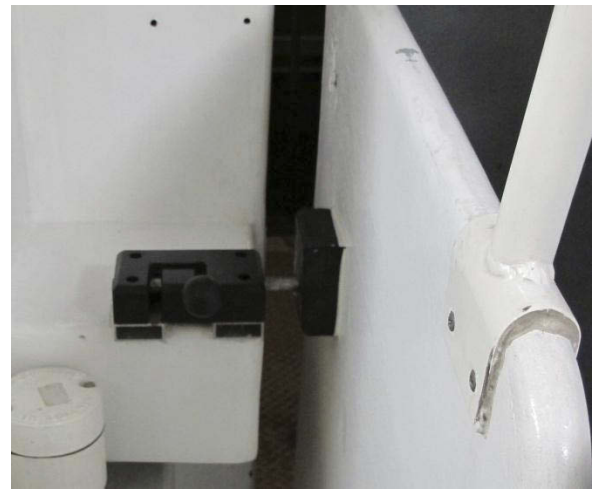
Figur 7: Låsebolten til styrbord landgang på akterdekket er sikret. Foto: SHT

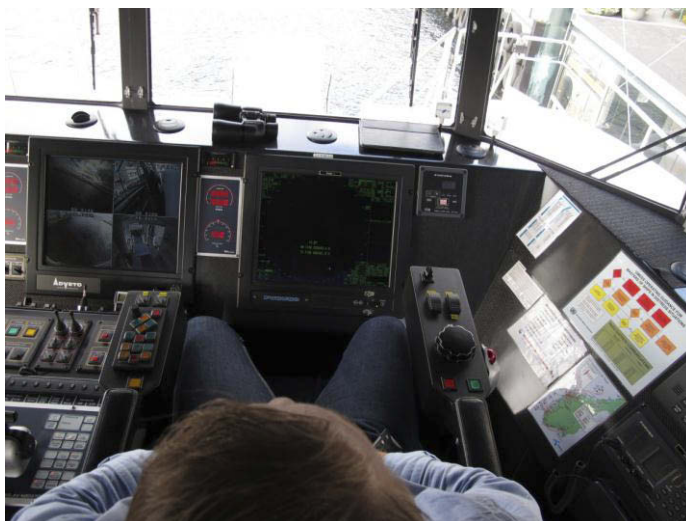
Fartøyet var utstyrt med et styresystem bestående av autopilot plassert midt i midtkonsoll, håndstyringsratt på armlene på styrbord og babord stol, samt nødsystem som står i forkant av midtkonsoll, se Figur 8. Styrbord stol var definert som kapteinens posisjon. Dette setets håndstyringsratt hadde ingen fjæring som satte det tilbake til midtposisjon etter berøring. Da det var tilnærmet ingen motstand i akslingen til håndstyringsrattet var det lett å vri denne til siden.

Figur 8: Illustrasjonsfoto. Oversikt over styrbord førerstol. Armlene har montert håndstyringshjul og knapper for overtagelse av manøvrer kontroll. Foto: SHT

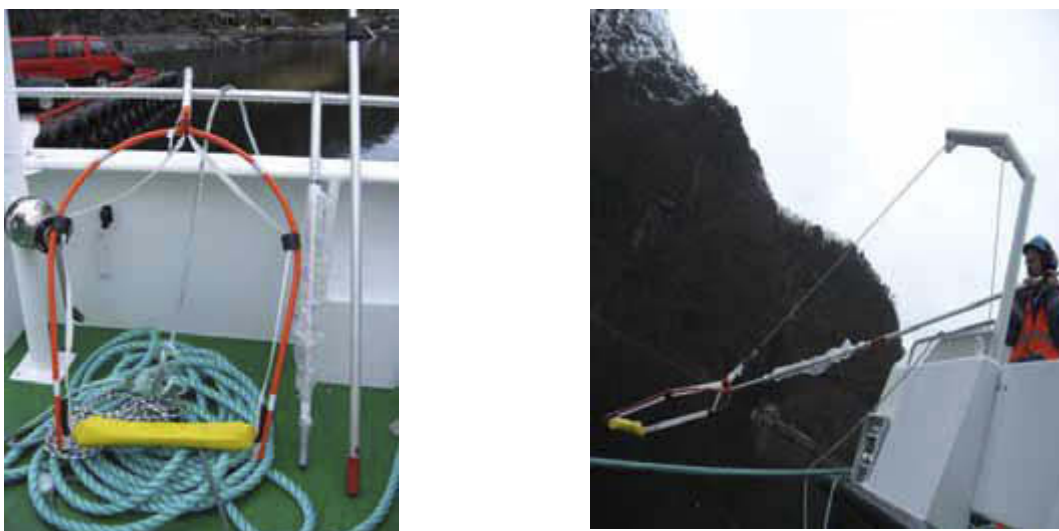
Redningsbøylene var av type SB Redningsbøyle og fungerer ved at redningsselen ligger langs bøylene, se Figur 10. Linen fra redningsselen tres gjennom trinsen til daviten.

Figur 10: Bilde av redningsbøyle. Redningssele (i gult og hvitt bånd) ligger langs bøylene. Linen fra redningssele trengs gjennom trinsen til daviten. Foto: Norled AS

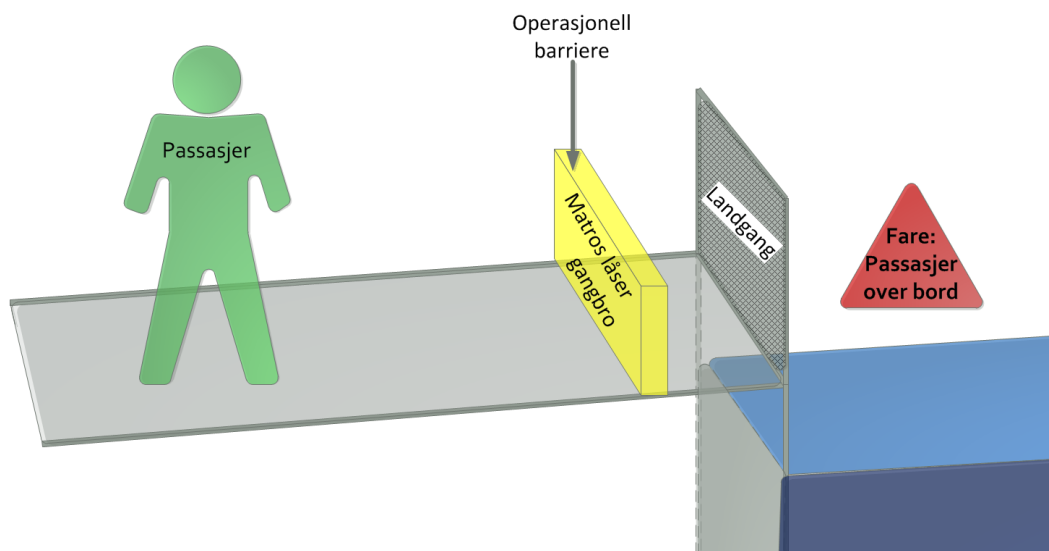
Den tekniske løsningen og arbeidsoppgavene innebar derfor kun en operasjonell barriere som skulle sørge for at landgangen ble sikret under overfart, se Figur 12.

Denne barrieren anses som svak fordi det er velkjent at vi som mennesker har lett for å glemme, bli distraheret eller på annen måte ikke utfører oppgavene slik de er tiltenkt i en ideell situasjon. Den tekniske løsningen og arbeidsprosedyren for sikring av landgangen ved avgang kai har dermed ikke tatt inn over seg erkjennelsen av at det er menneskelig å feile.

Figur 12: Illustrasjon av den operasjonelle barrieren som skulle hindre passasjer å falle over bord. Dette anses som en svak barriere da det er velkjent at vi som mennesker har lett for å glemme, bli distraheret eller på annen måte ikke utfører oppgavene slik de er tiltenkt i en ideell situasjon. Illustrasjon: SHT

Basert på den ene svake barrieren hadde rederiet ikke vurdert om det var innenfor akseptabel risiko dersom barrieren sviktet slik at landgangen stod usikret. Selv om rederiets overordnede risikovurdering pekte på at operasjonelle barrierer var ansett som svake barrierer var ikke dette gjenspeilt i fartøyhåndbokens prosedyrer eller arbeidsutførelse om bord.
