Sjø 2013/02

## RAPPORT OM UNDERSØKELSE AV SJØULYKKE NORDLYS-LHCW BRANN OM BORD UNDER INNSEILING TIL ÅLESUND 15. SEPTEMBER 2011

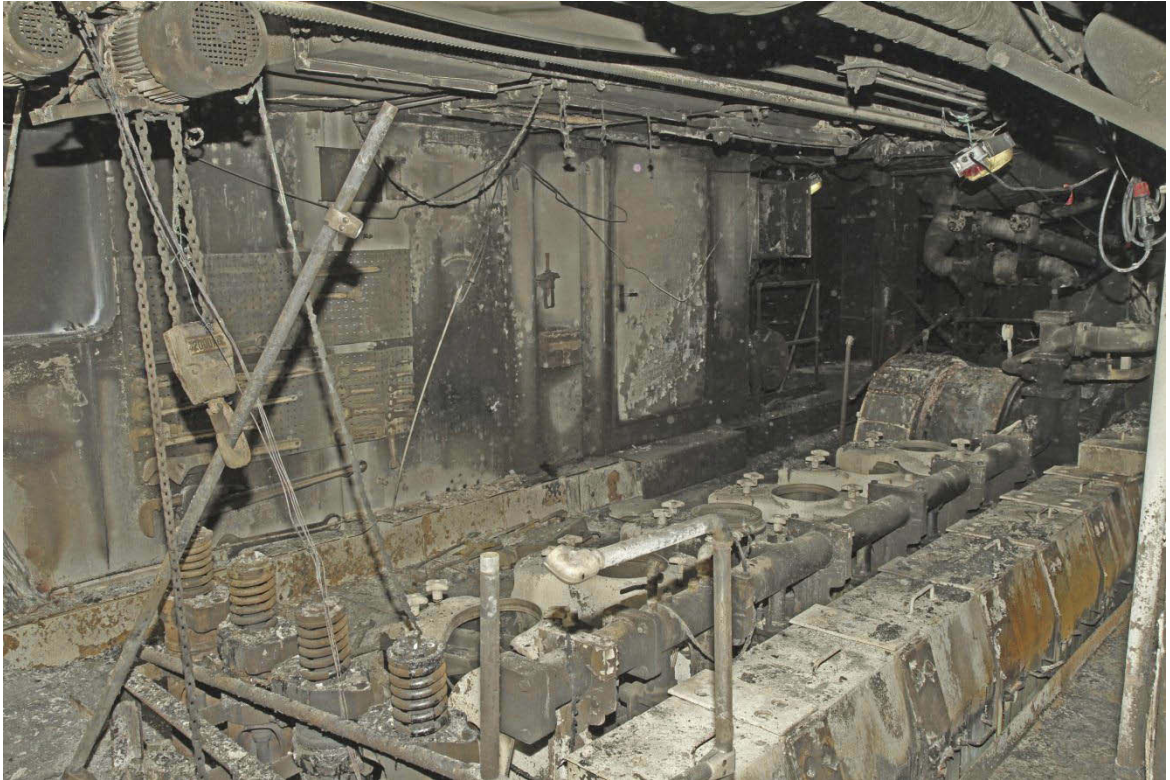
Figur 4: Styrbord side av hovedmaskinrommet sett forfra på galleriet og akterover. I forgrunnen vises toppen av styrbord hovedmotor. I bakgrunnen vises skottet til verkstedet, med den akterste inngangsdøren midt på bildet. Foto: Politiet

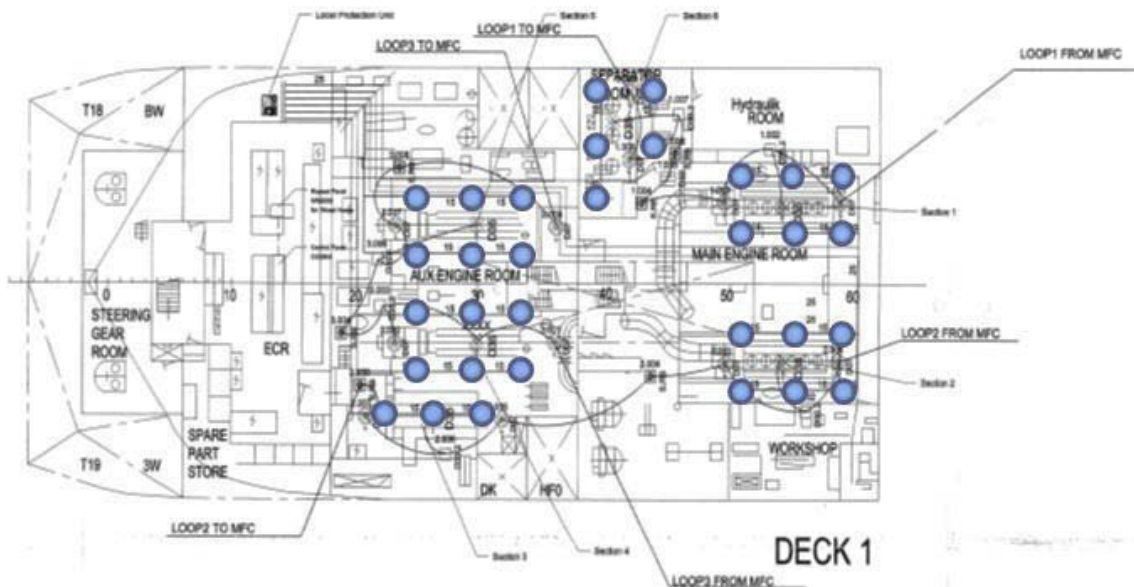
Figur 12: Skissen viser plasseringen av dysene for punktslukkeanlegget. Dysene som er markert som blå kulepunkter, er plassert over hver hovedmotor (6 pr. motor), i separatorrommet (5), over hver hjelpemotor (6 pr. motor) og over kjelen (3). Totalt 32 dyser på dekk nr.1 (oppunder dekk nr. 2). Det er ingen dyser på tanktoppnivå.

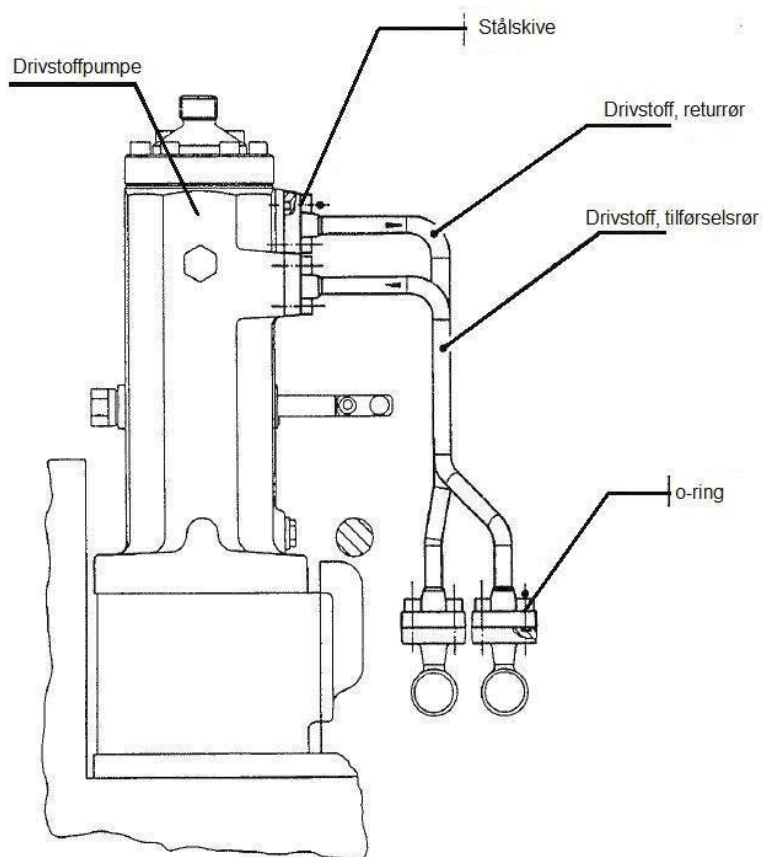
Figur 18: Skjematisk skisse av en brennstoffpumpe. I henhold til motorfabrikantens spesifikasjoner skal det være stålskiver på den øverste flensen på drivstoffrørene og O-ringer på den nederste flensen.

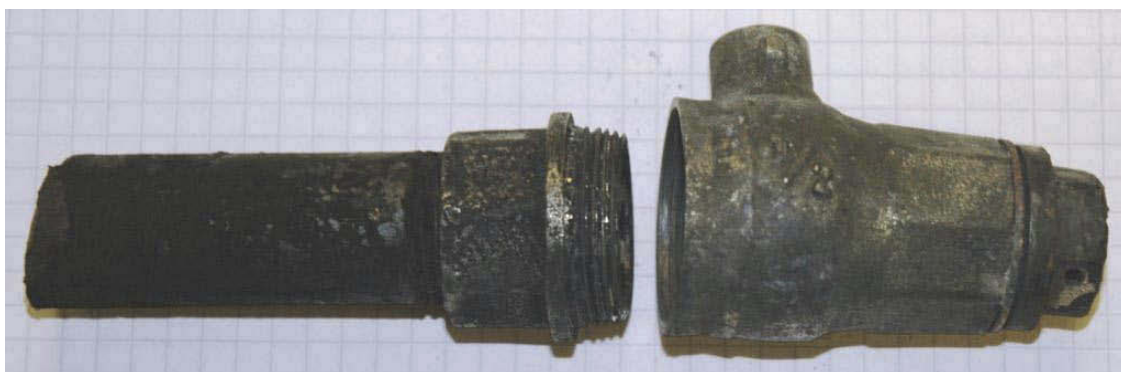
Figur 21: Separert dreneringsventil fra styrbord hovedmotor. Foto: FLO

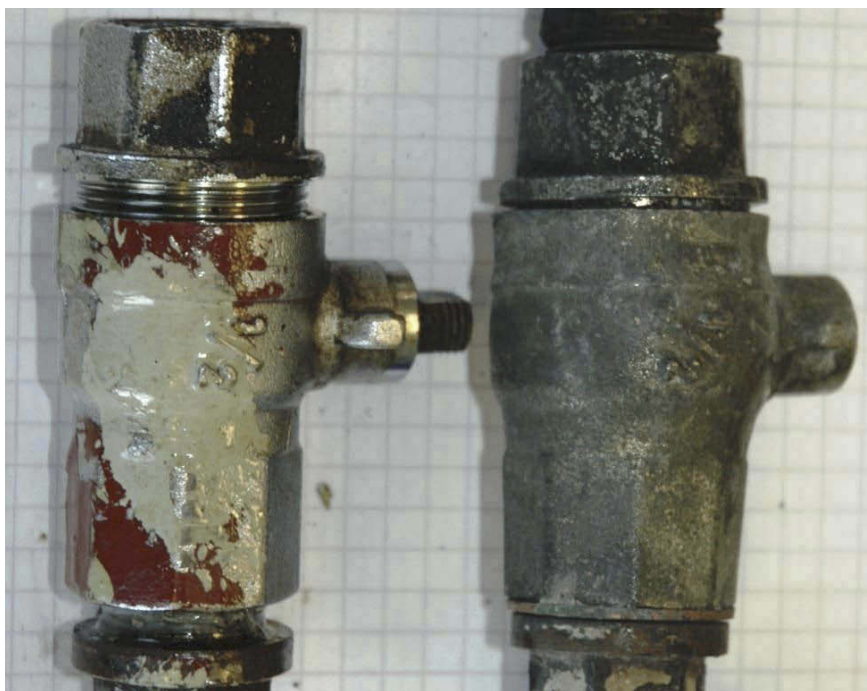
Figur 22: Kuleventil fra dreinsrør. Referanseventilen til venstre var montert på Nordlys' babord hovedmotor, mens ventilen til høyre var montert på Nordlys' styrbord hovedmotor. Foto: FLO

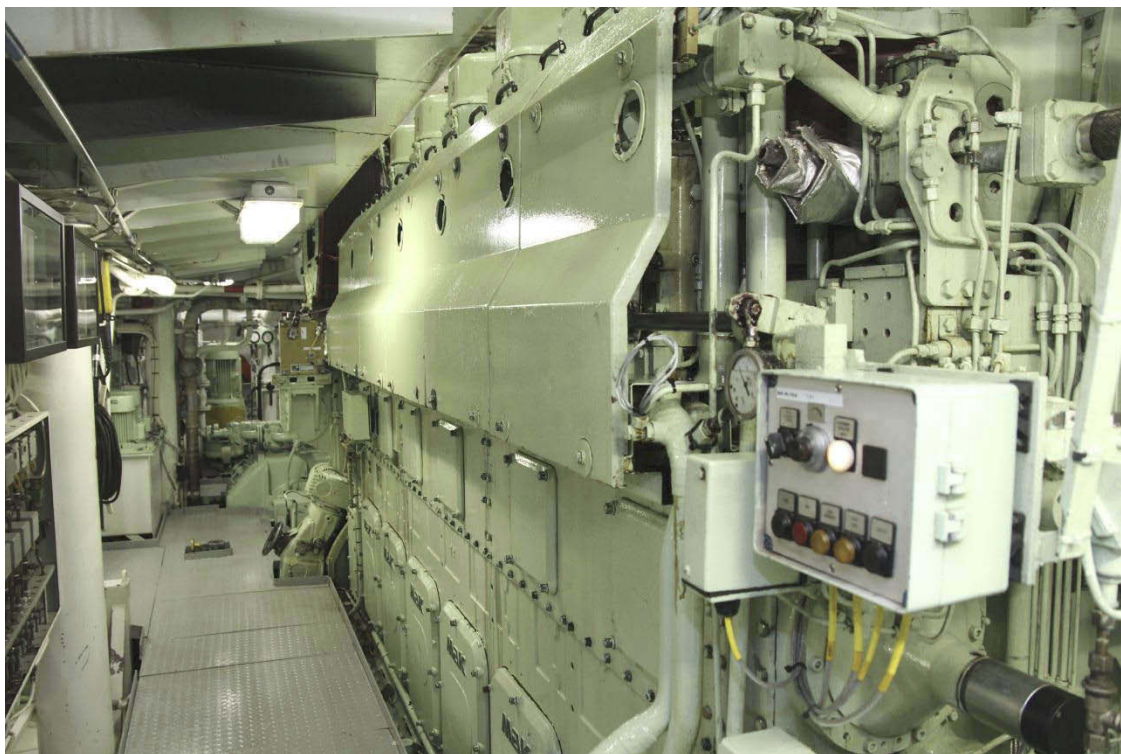
Figur 24: Fra motorfabrikanten leveres hovedmotorene med deksler som dekker øvre del av styrbord motorside. Disse var fjernet om bord i Nordlys. Bildet viser dekslet på styrbord side av styrbord motor om bord i søsterskipet Kong Harald. Foto: SINTEF NBL

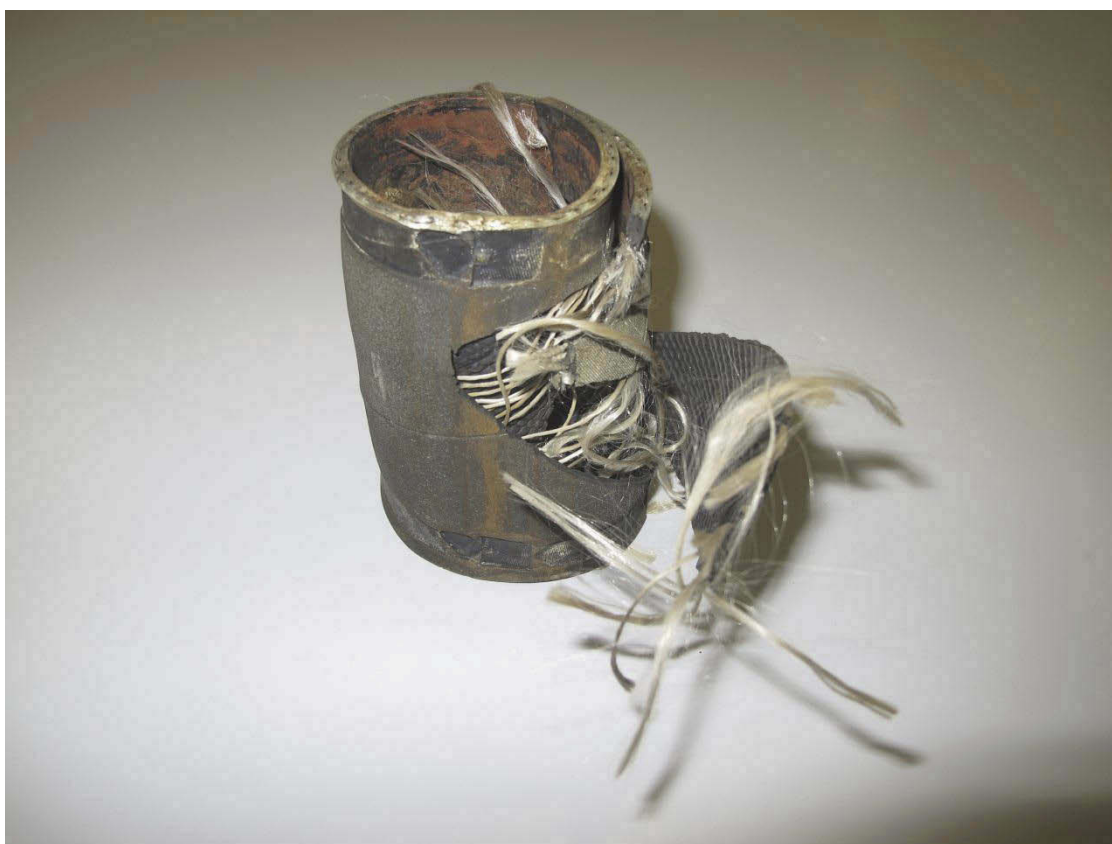
Figur 25: Bildet viser den sprukne kjølevannsslangen. Foto: SHT

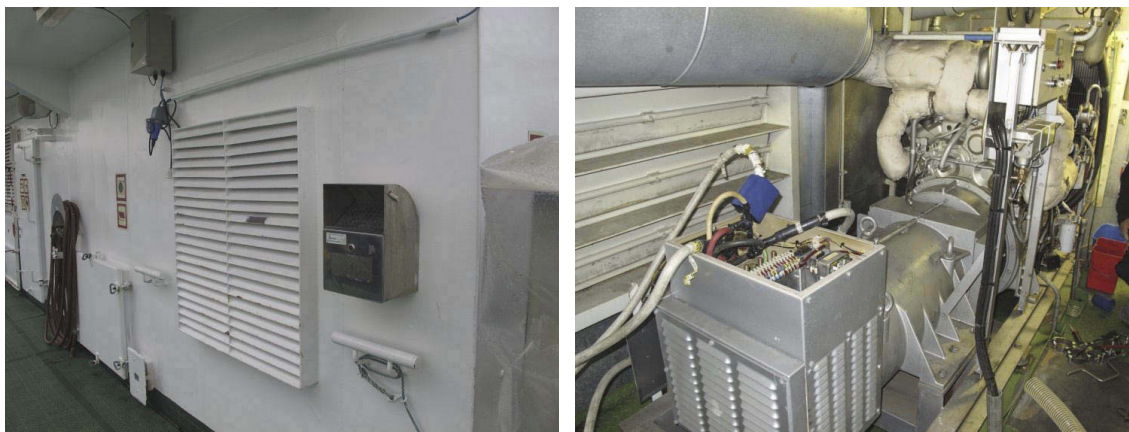
Figur 26: Det venstre bildet viser det aktre spjeldet i nødgeneratorrommet utenfra. Bildet til høyre viser styrbord spjeld innenfra nødgeneratorrommet. Foto: SHT

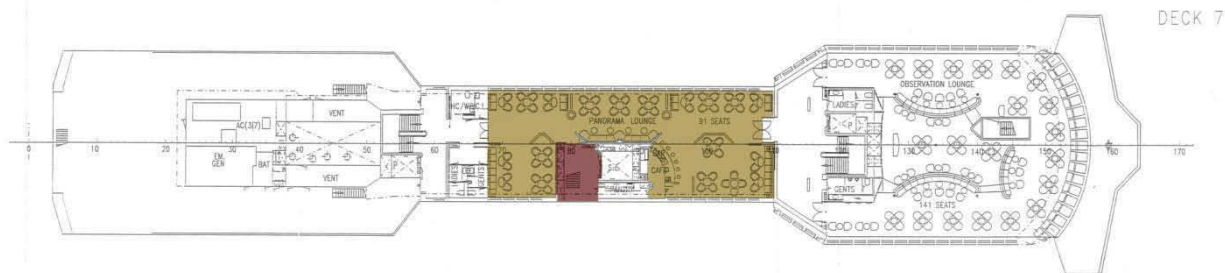
Figur 36: Registrert sotavsetning dekk nr. 7 (orange: noe røykspredning, rødt: moderat til kraftig røykspredning, hvitt: ikke inspisert område).

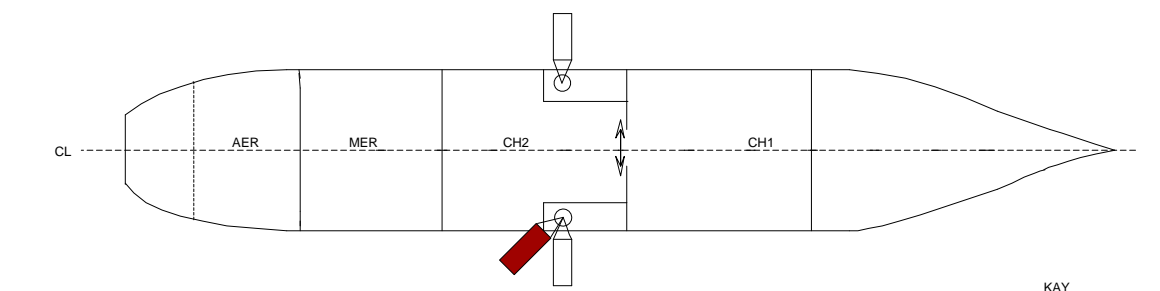
Figur 37: Skjematisk skisse som viser hvordan styrbord stabilisatorfinne (markert med rødt) ble presset akterover da Nordlys ble buksert til kai under brannen. Stabilisatorfinnen penetrerte dermed skroget og førte til vanninntrenging i lasterom nr. 2.

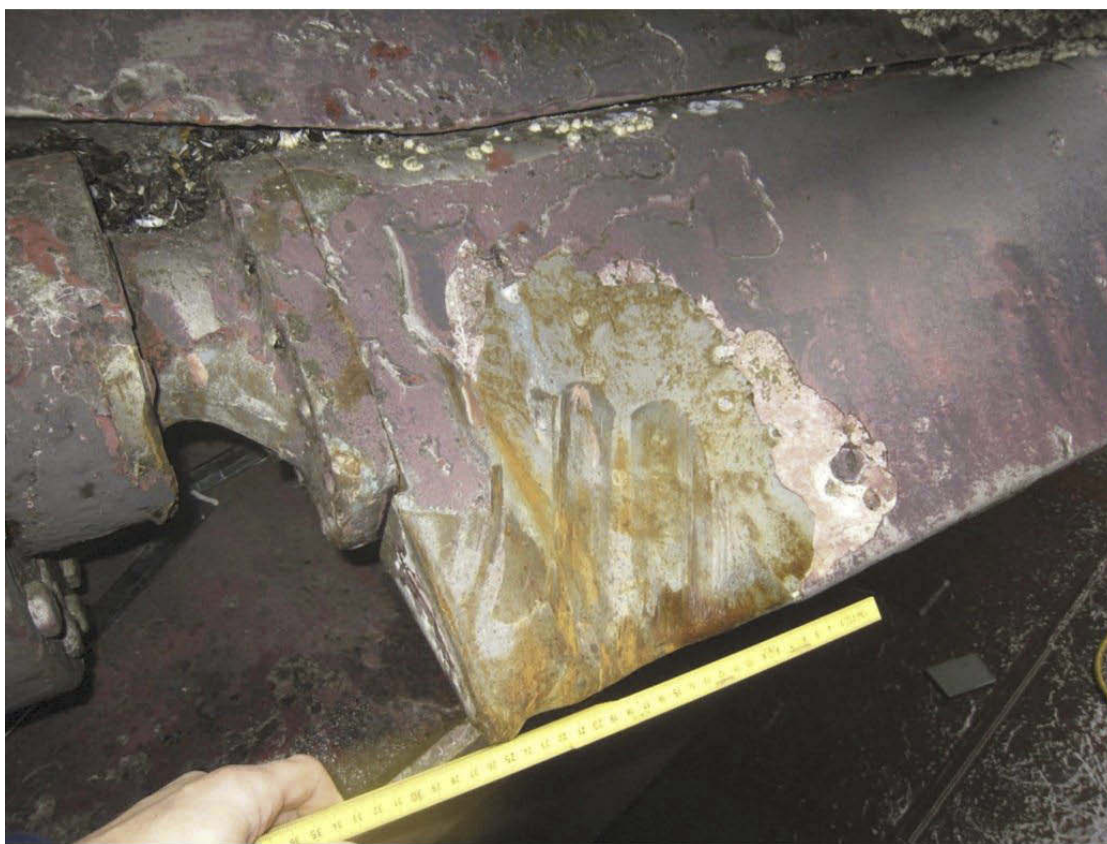
Figur 38: Bildet viser merket/skaden innerst på styrbord stabilisatorfinne etter at finnen penetrerte huden. Foto: DNV

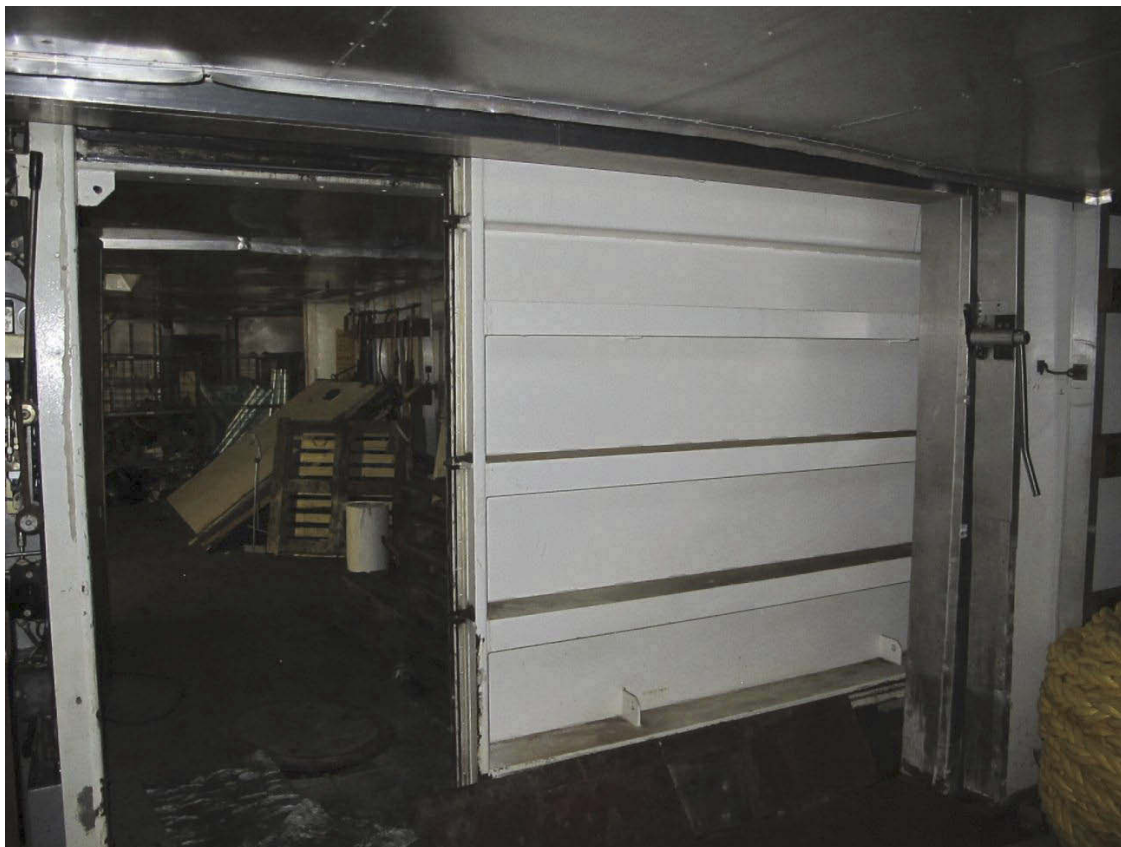
Figur 39: Bildet viser den vanntette skyvedøren mellom lasterom nr. 1 og lasterom nr. 2. Undersøkelsen avdekket slitasje på pakninger i underkant av døren. Foto: SHT

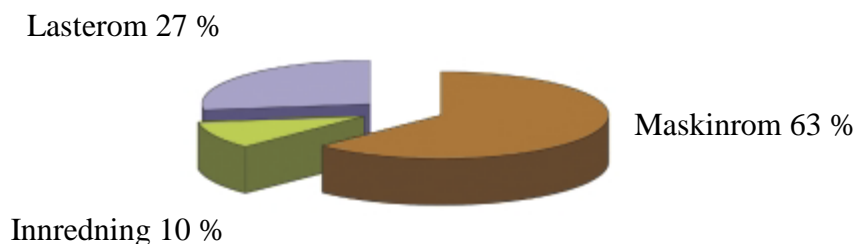
Figur 40: Fordelingen av skipsbranner sortert på kategori.

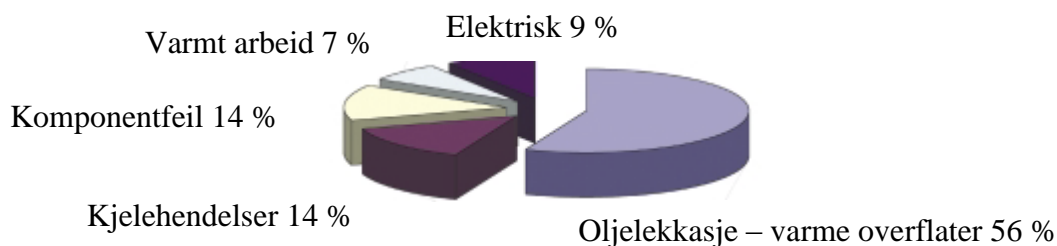
Figur 41: Fordelingen av maskinromsbranner sortert på årsak.

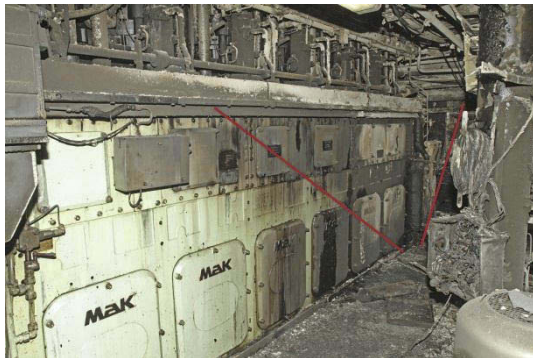
Figur 42: Styrbord side av styrbord hovedmotor sett forover på tanktoppriva. Brannen har satt spor fra dørken og oppover i V-form (brannvifte). Foto: Politiet

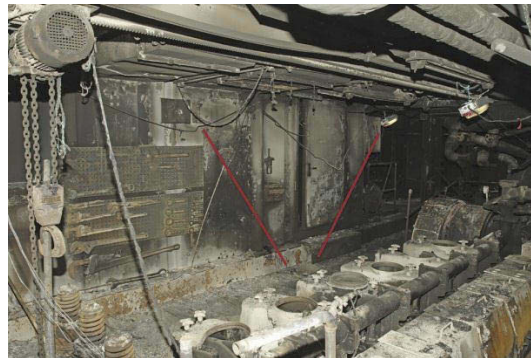
Figur 43: Toppen av styrbord motor sett på skrå akterover. I bakgrunnen vises skottet med akterste dør til verkstedet. Brannen har satt spor oppover i V-form. Foto: Politiet

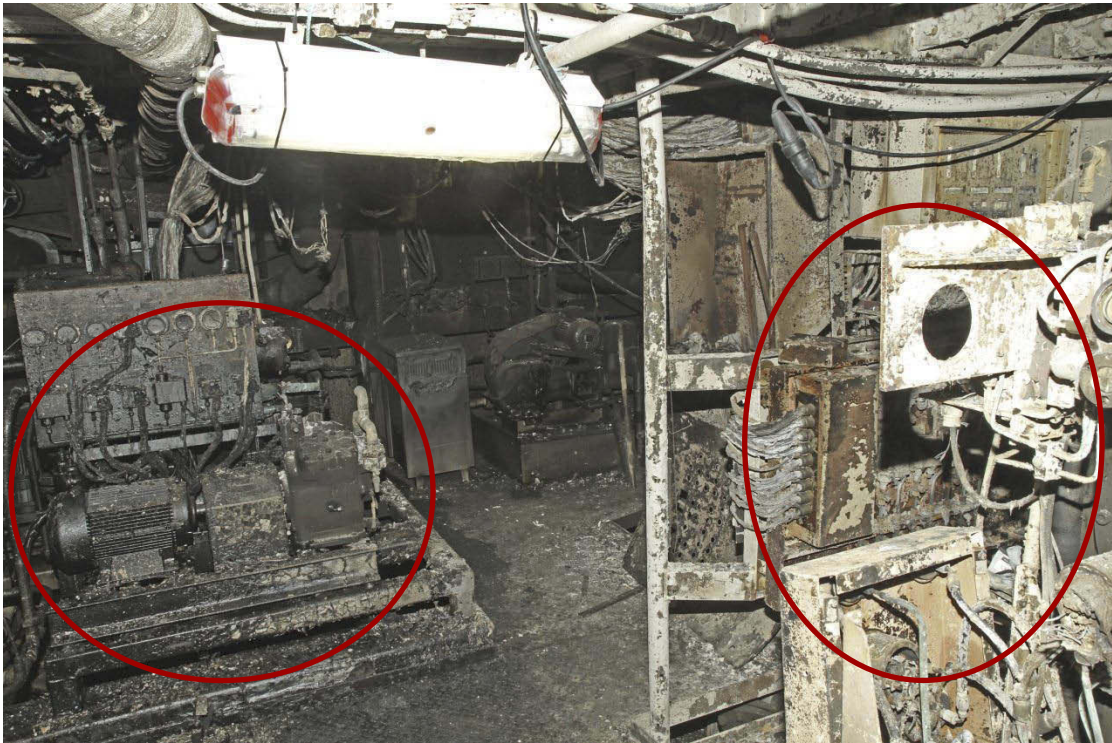
Figur 44: Bildet viser kjølekompressoren til venstre. Kjølekompressoren var tilgriset av diesellolje som ikke var brent bort i forbindelse med brannen. Til høyre på bildet vises komponenter som var påmontert styrbord hovedmotor i forkant. Brennbart materiale var brent bort. Foto: Politiet

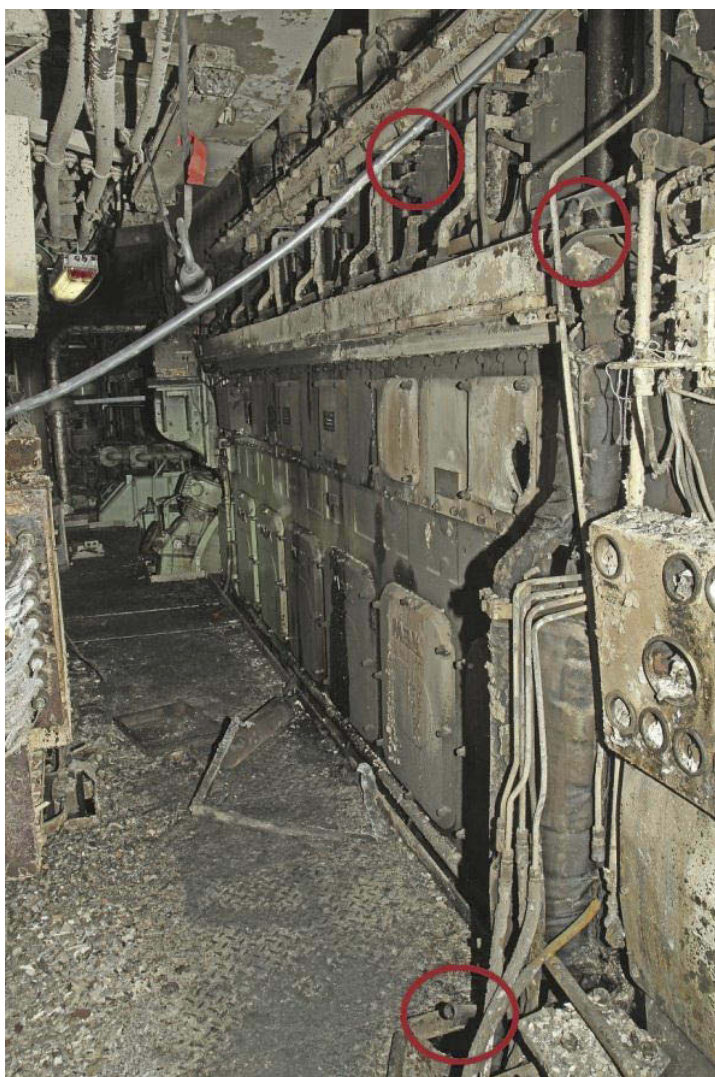
*Figur 45: Temperatursensorens plassering, markert oppe til høyre på bildet, på toppen av samlestokken for drivstoff. Sensoren var dermed plassert i umiddelbar nærhet av begge lekkasjepunktene, markert henholdsvis øverst og nederst på bildet. Foto: Politiet*

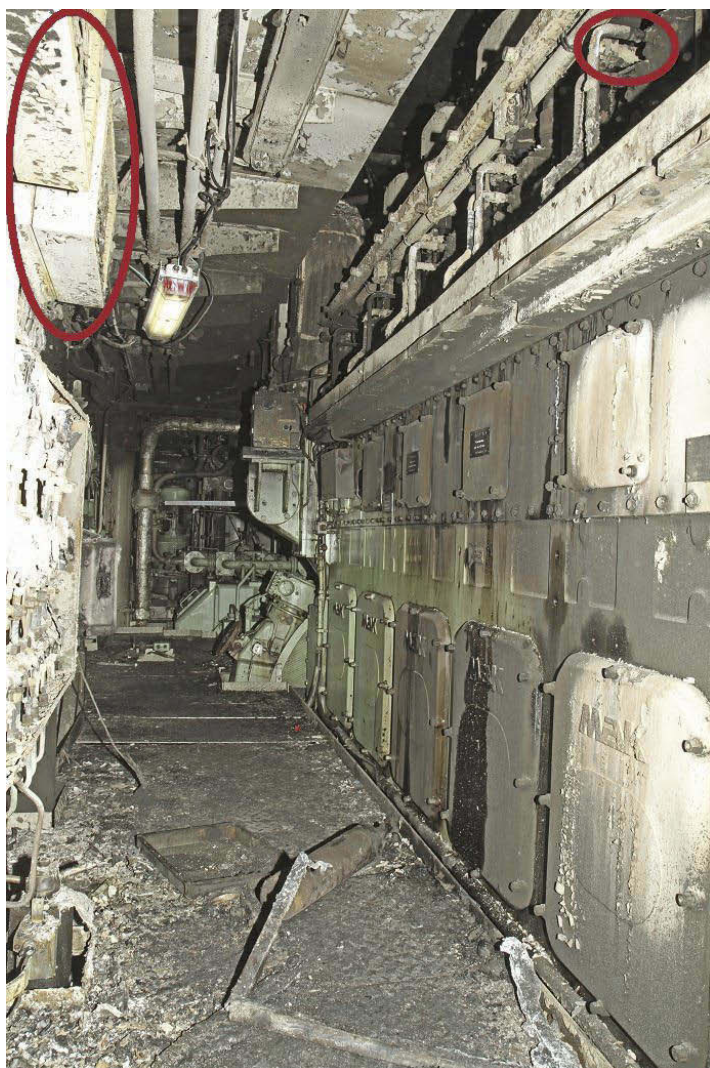
Figur 46: Kontrollskapene SAU8 og SAU12, markert øverst til venstre på bildet, befant seg omkring 1 meter horisontalt unna lekkasjen ved drivstoffpumpe nr. 5, markert øverst til høyre på bildet. Foto: Politiet

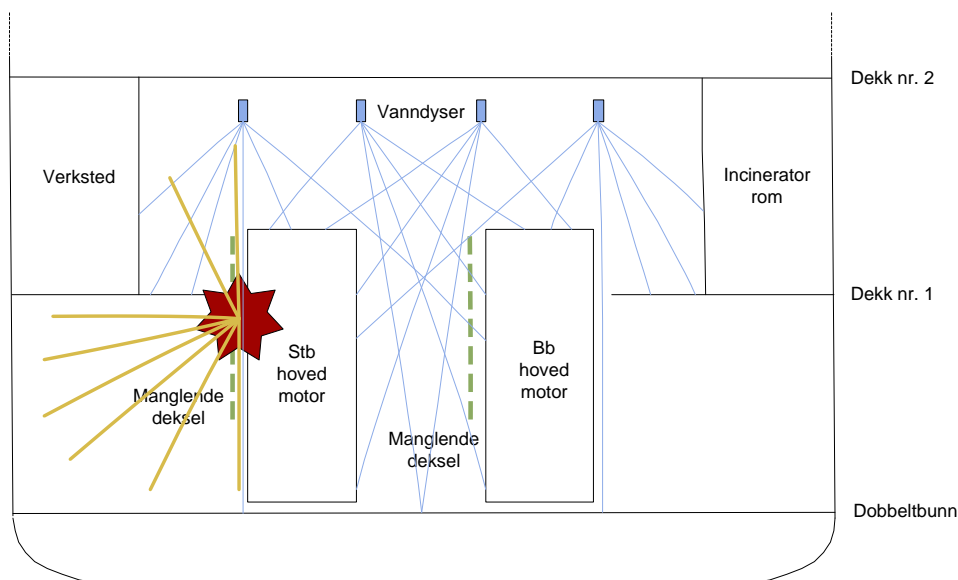
Figur 47: Skjematisk skisse som viser dieselspredning og plassering av vanddyser sett forfra og akterover i maskinrommet. Dieselspredningen hadde sannsynligvis vært redusert dersom dekslene på styrbord side av hovedmotorene ikke hadde vært fjernet.

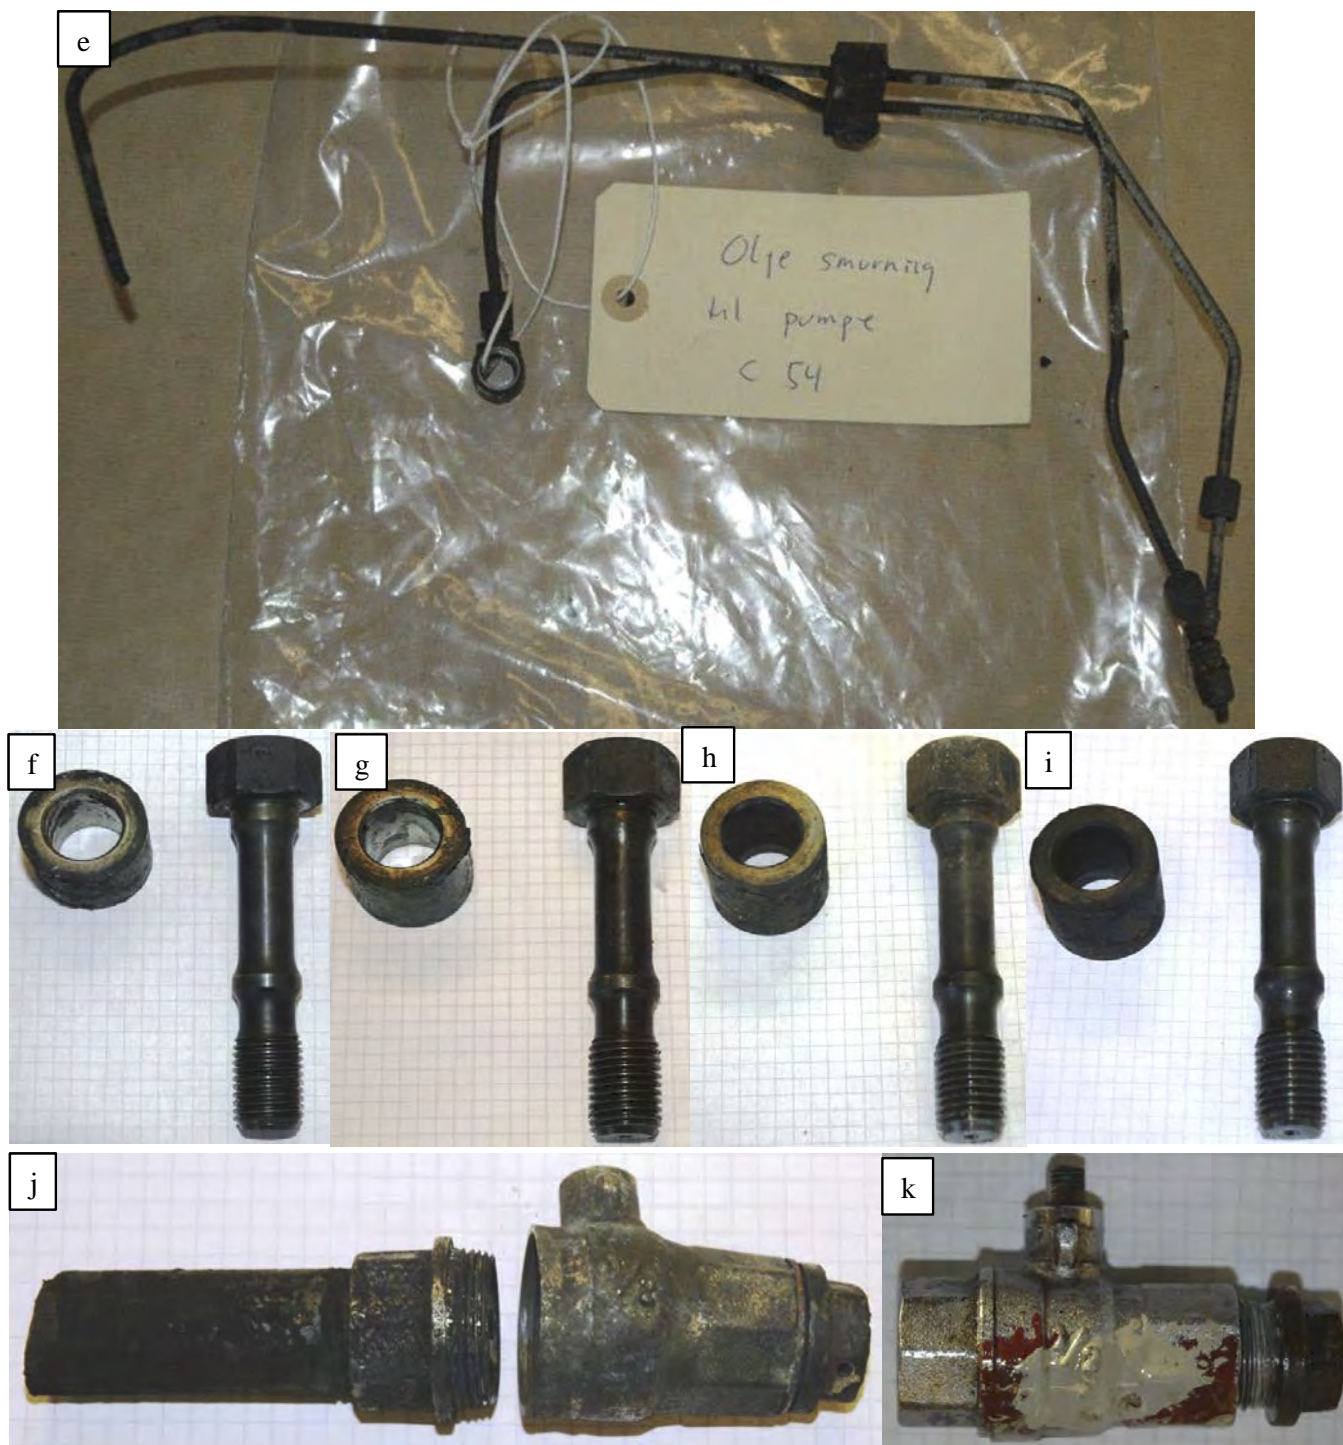
Figur 1 Bilder av deler mottatt for undersøkelse. a: Flens til drivstoffrør (retur) sylinder 5 med brudd merket C12. b: Flens til drivstoffrør (tur) sylinder 5 med brudd merket C15. c: Drivstoffrør med flens til drivstoffpumpe til sylinder 5, C12-returrør og C15-turrør. d: Drivstoffrør med flens til drivstoffpumpe til sylinder 1 mottatt som referanse, C35 og C38. e: Rør for smøring til drivstoffpumpe til sylinder 5 med brudd merket C54. f-i: Bolter med foring for feste av drivstoffpumpe til sylinder 5 merket hhv. C57, C58, C59 og C60. j: Oversiktsbilde av separert dreneringsventil merket (C39 og C1). k: Referanseventil merket C40.

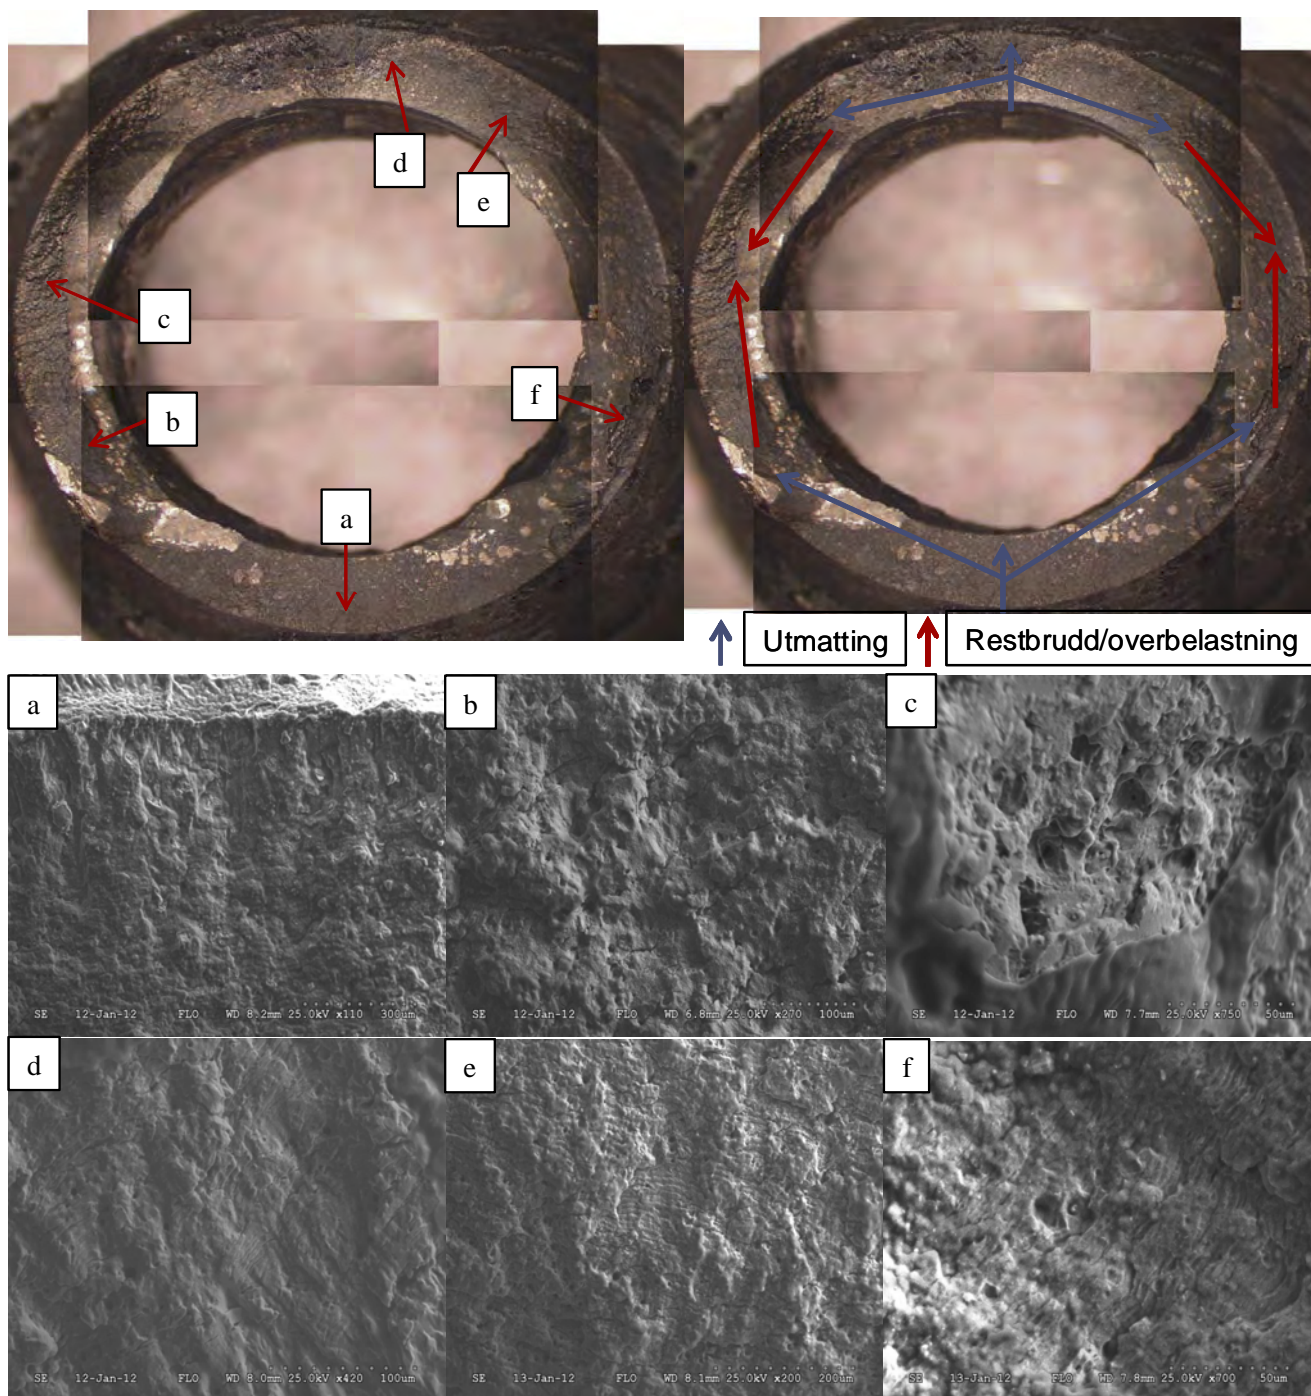
Figur 2 Oversiktsbilde av bruddflate til drivstoffrør C12 (se Figur 1a). Fraktografibilder: a: Mulig initieringsområde med plan bruddflate og lite topografi, antydning til sprekkstopplinj, sannsynlig utmatting. b: Mikrosprekker i overflaten med antydning til sprekkstopplinj, innslag av dimpler tyder på utmatting med relativt store tøyninger. c: I et område med fjernet kontaminering kan det observeres dimpler forenlig med duktil overbelastning. d: Bruddflaten er plan med antydning til sprekkstopplinj forenlig med utmatting. e: Bruddflaten har mikrosprekker med antydning til striert overflate forenlig med utmatting, innslag av dimpler tyder på relativt store tøyninger. f: Bruddflaten har mikrosprekker med tydelig striert overflate forenlig med utmatting, innslag av dimpler tyder på relativt store tøyninger.

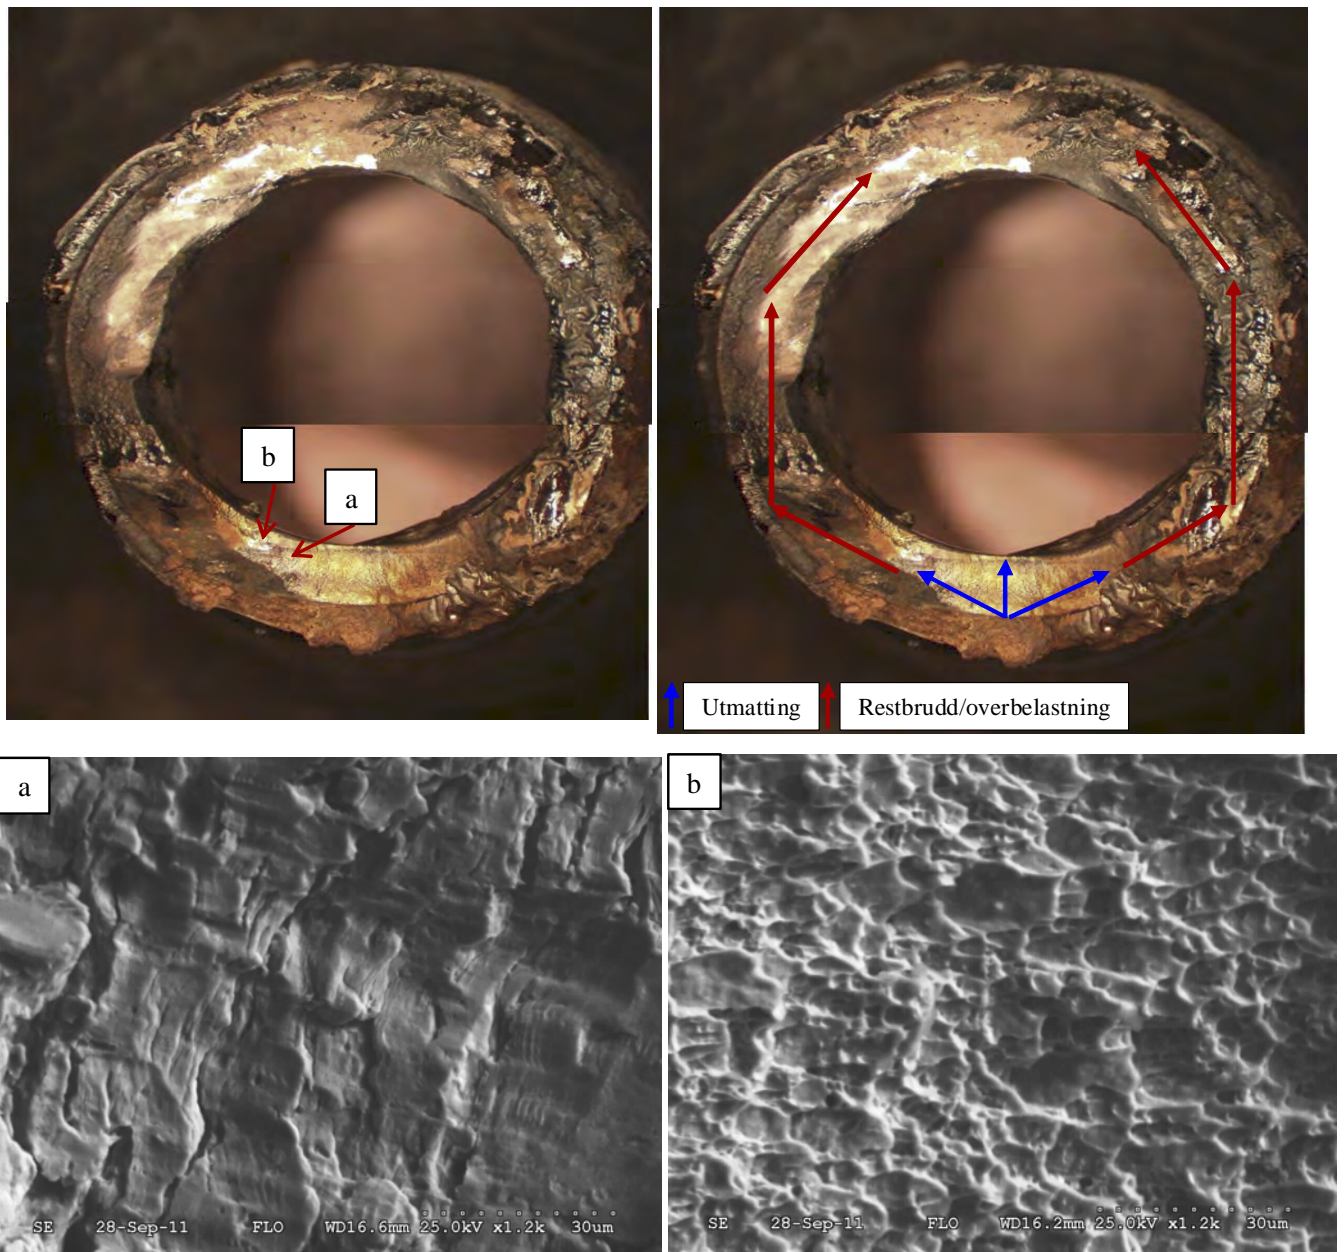
Figur 3 Oversiktsbilde av bruddflate til drivstoffrør C15 (se Figur 1b). Fraktografibilder: a: Mikrosprekker i overflaten med antydning til sprekkestopppliner forenlig med utmatting. c: Tydelig overgang i bruddflaten til dimpler forenlig med duktil overbelastning.

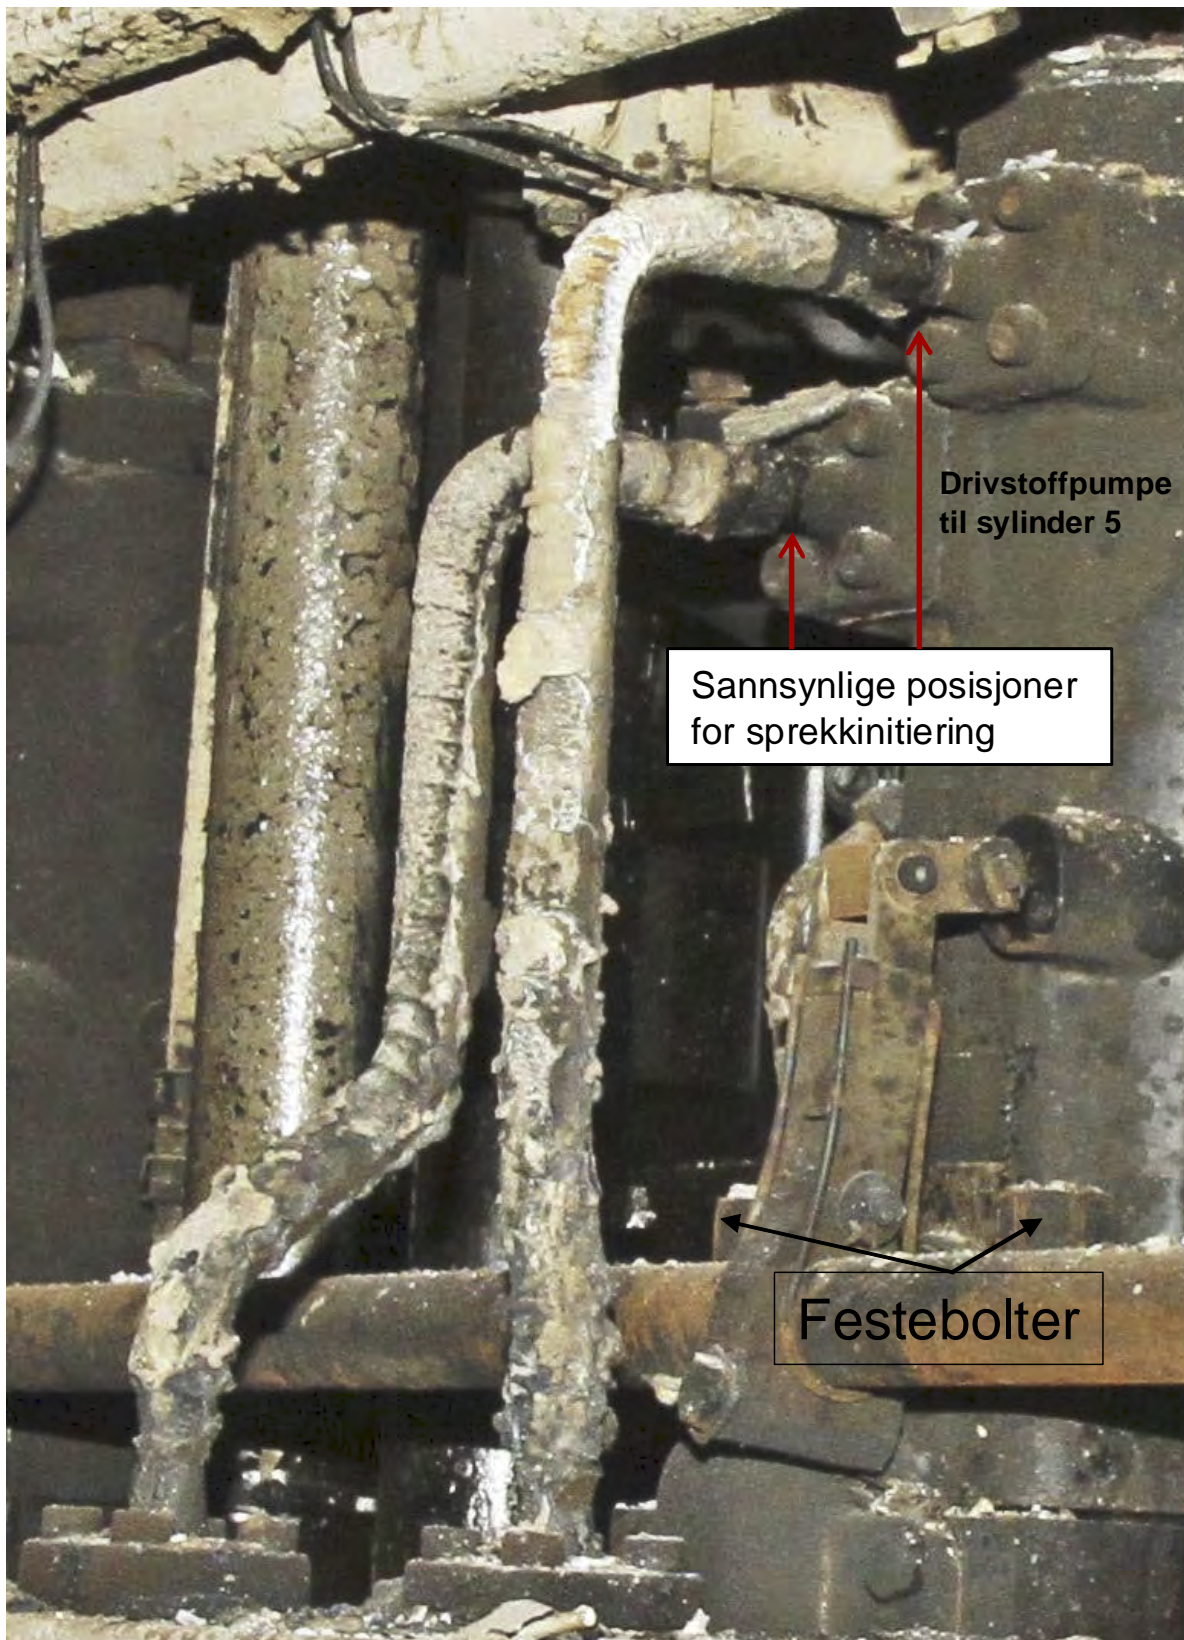
Figur 4 Bilde av drivstoffrør fotografert i motorrom etter brann. Bildet er mottatt fra Politiet via SHT. Bildet angir sannsynlige sprekkinitieringspunkt basert på fraktografiundersøkelsene.

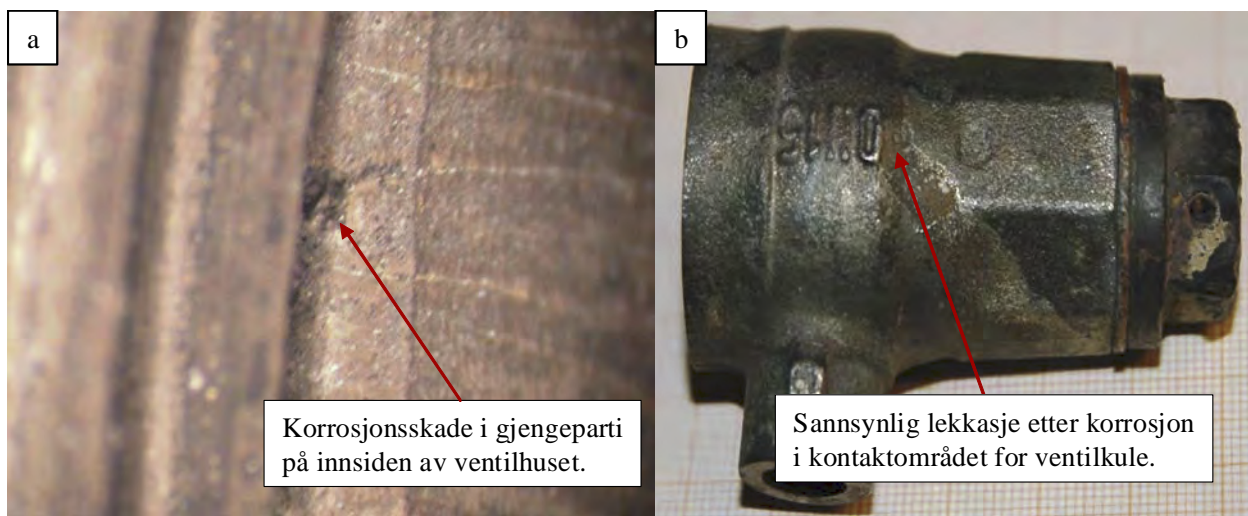
Figur 8ab: Bilder av korrosjonsangrep på ventilhus.

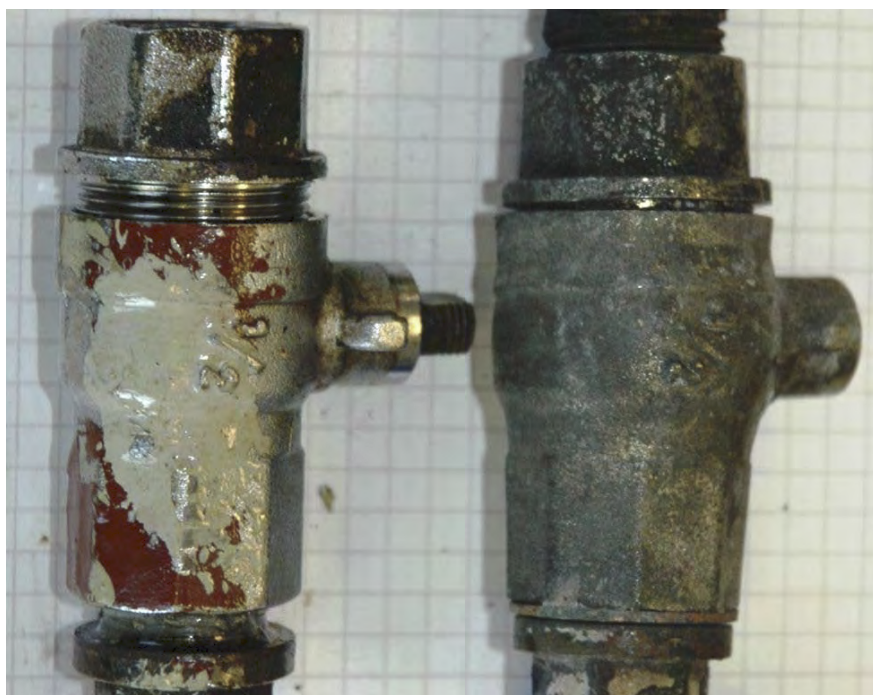
Figur 9 Sammenstilling for å illustrere forskjell i inngrepspunkt mellom referanseventil (C40) t.v. og separat ventil (C1 og C39) t.h.

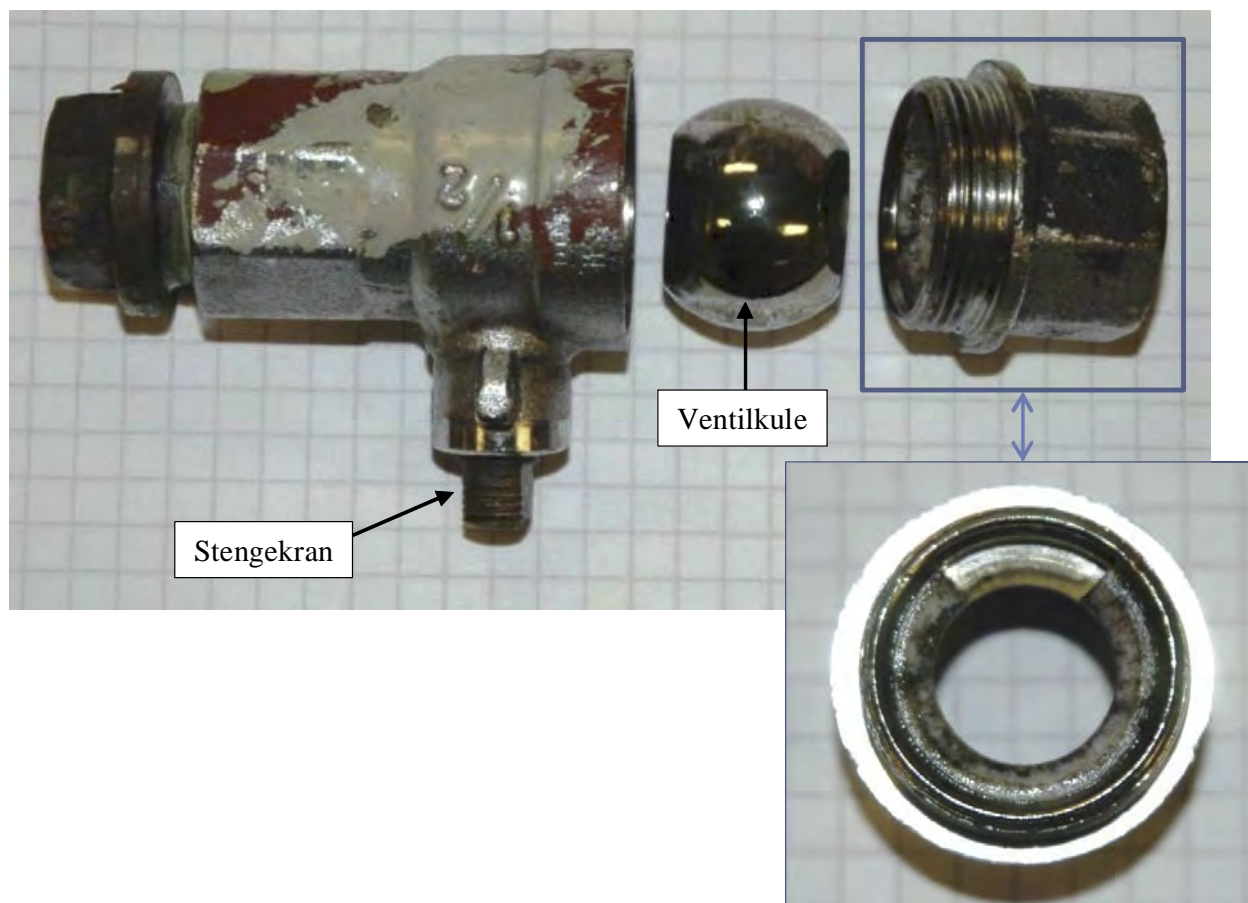
Figur 10 Bilde av demontert referanseventil med bilde av skadet pakning i endeplugg.
