Sjø 2013/02

## RAPPORT OM UNDERSØKELSE AV SJØULYKKE NORDLYS-LHCW BRANN OM BORD UNDER INNSEILING TIL ÅLESUND 15. SEPTEMBER 2011

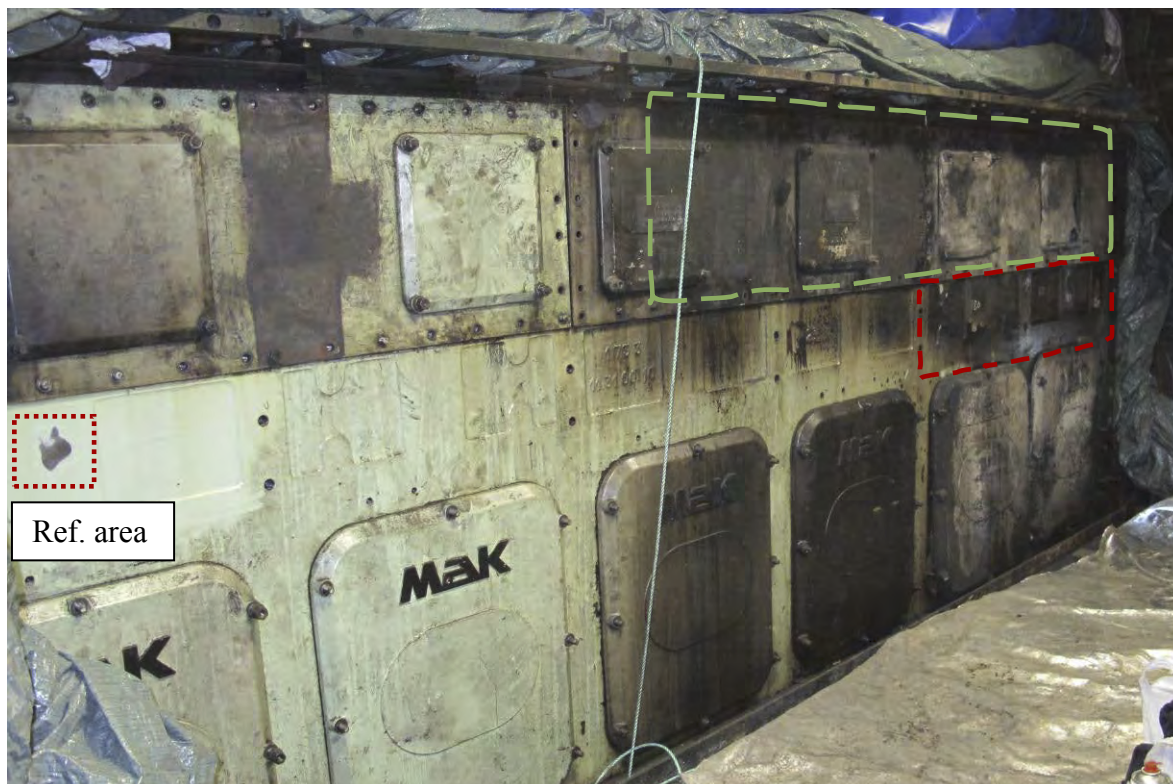
Fig. 1 Overview photo shows the heat affected areas (framed) on the stb. main engine on board the vessel M/S NORDLYS as observed by arrival. The green framed area is the hatch covers for the cam shaft consist of steel plates and hatch ways of aluminum alloy. The red frame indicates the part of the engine block which has suffered heat affection, see Fig. 2.

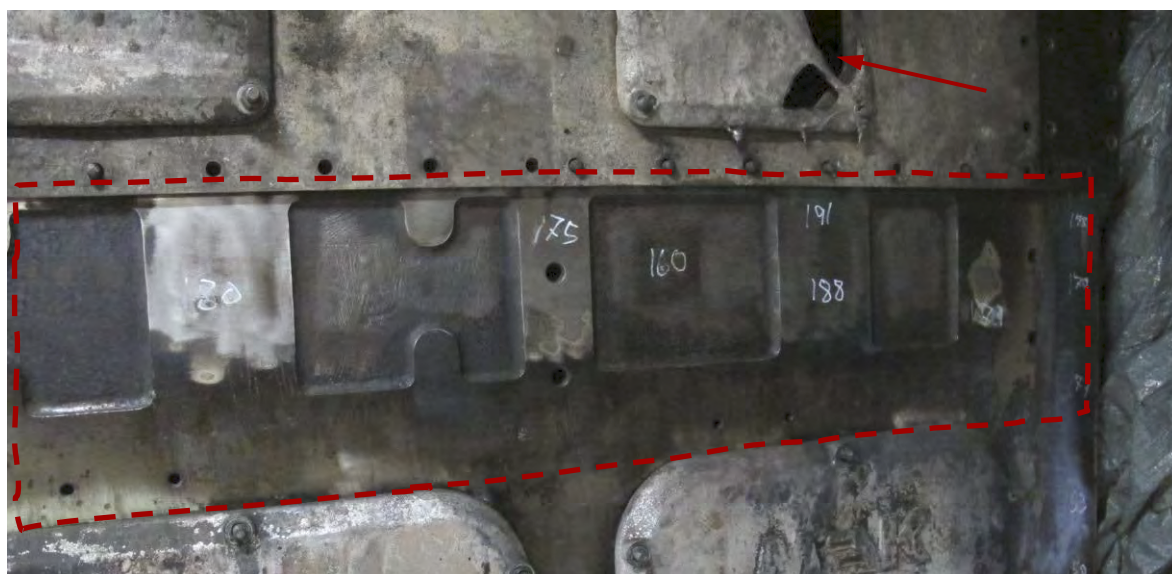
Fig. 2 Close-up of Fig. 1 shows the heat affected area on the engine block. A part of the hatch cover for the cam shaft is visible including the hatch ways of aluminum. A melted area of the hatch way was observed, see arrow. Prior hardness measurements values are indicated by digit.

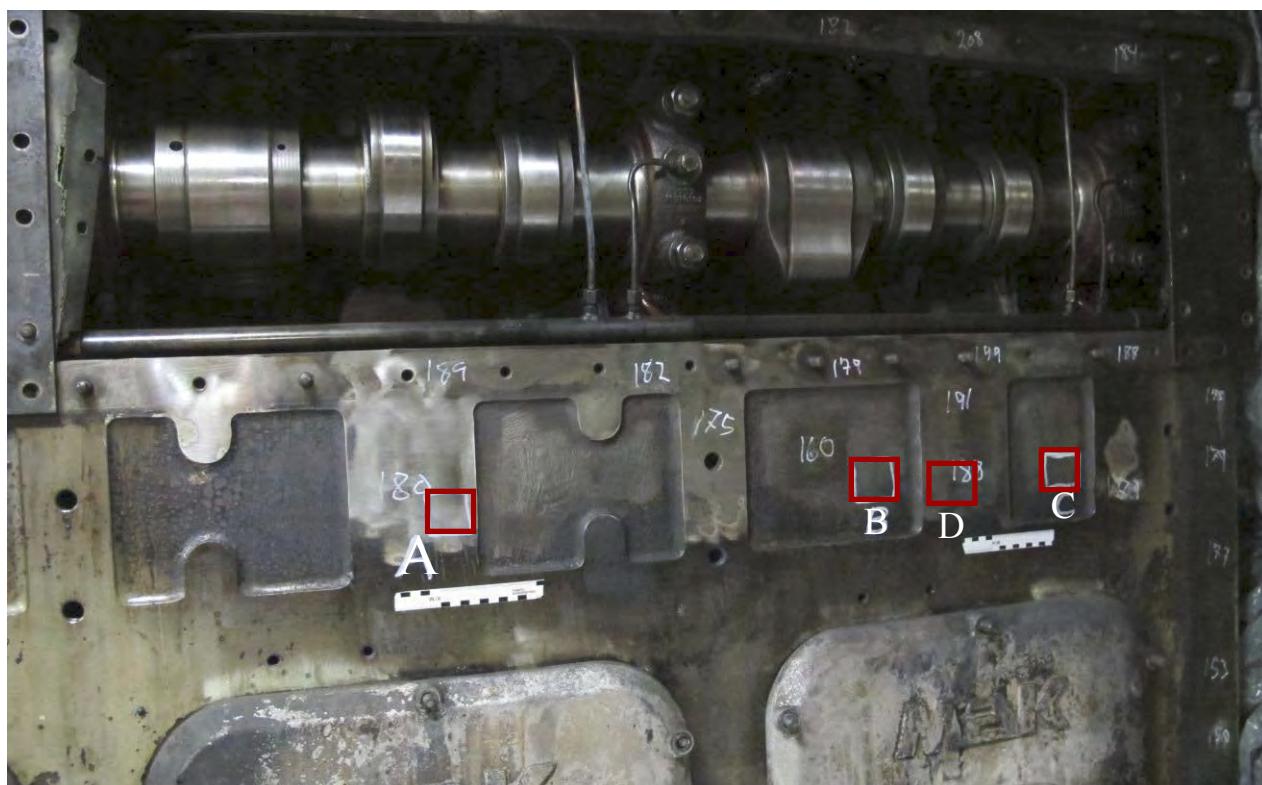
Fig. 3 The same area as shown in Fig. 2, however, the hatch cover is removed. No discoloring was observed at the surface of the cam shaft. The areas labelled A, B, C and D selected for metallographic examination and hardness measurements are indicated by red frames.

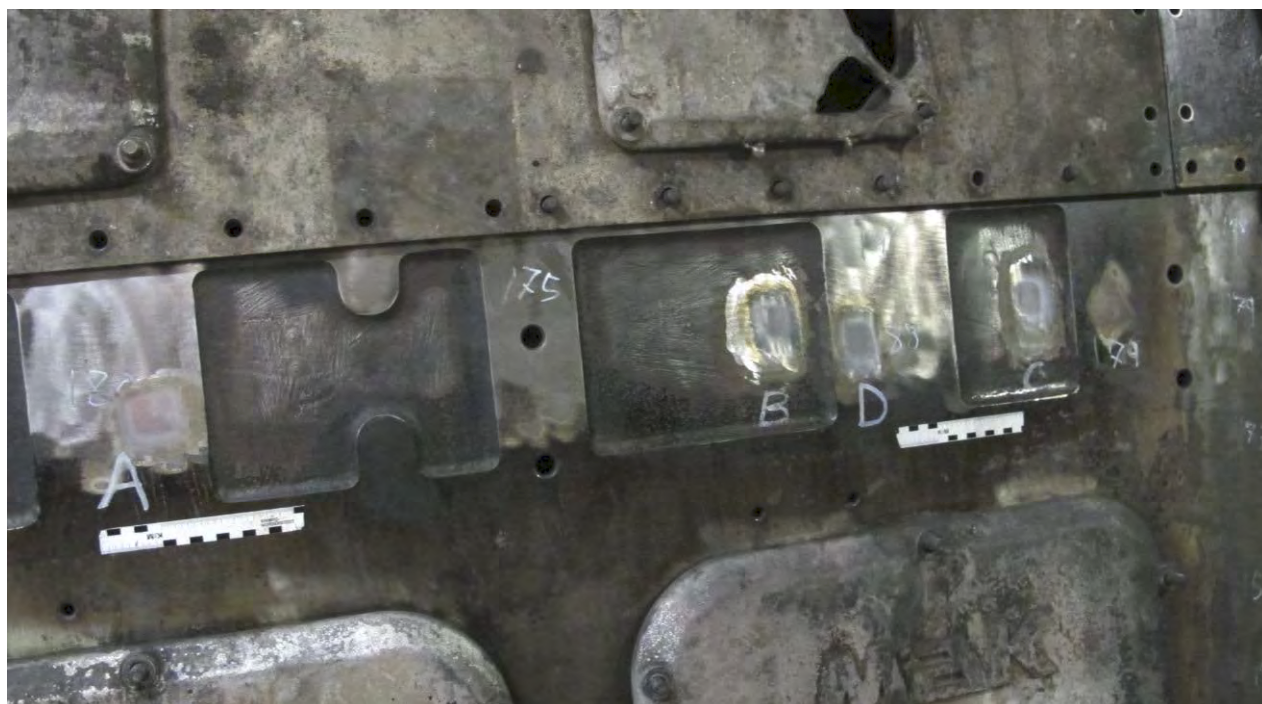
Fig. 4 Overview of the prepared areas for examination the microstructure and hardness measurements.

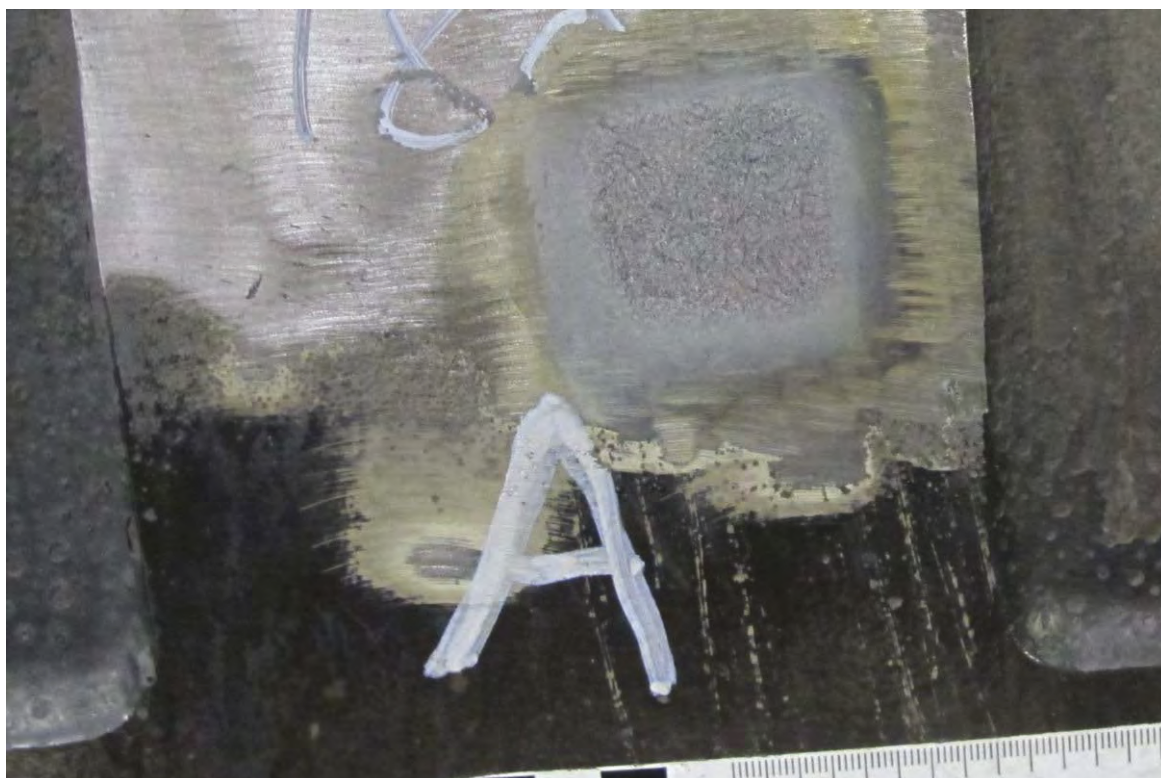
Fig. 5 Close-up of area A prepared and etched for examination in the portable microscope and finally hardness measurements. The area is representative for the areas Ref., B, C and D.

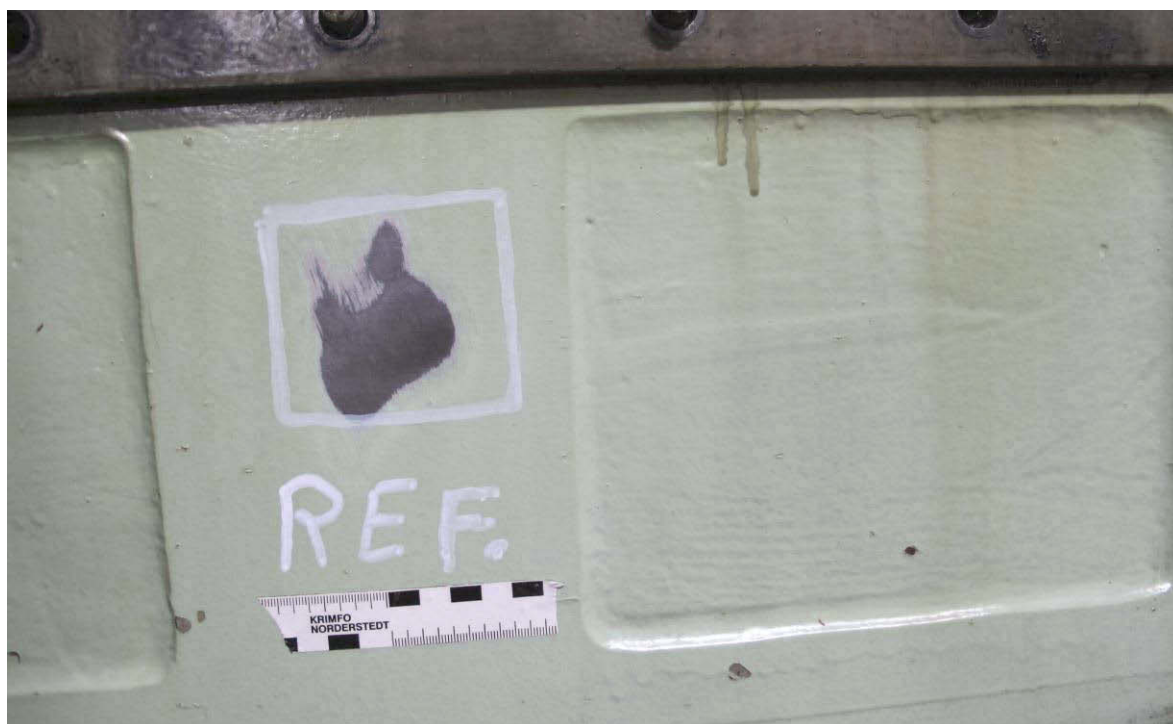
Fig. 6 Close-up of the reference area (ref. to Fig. 1) used for comparison of the microstructure and hardness values.

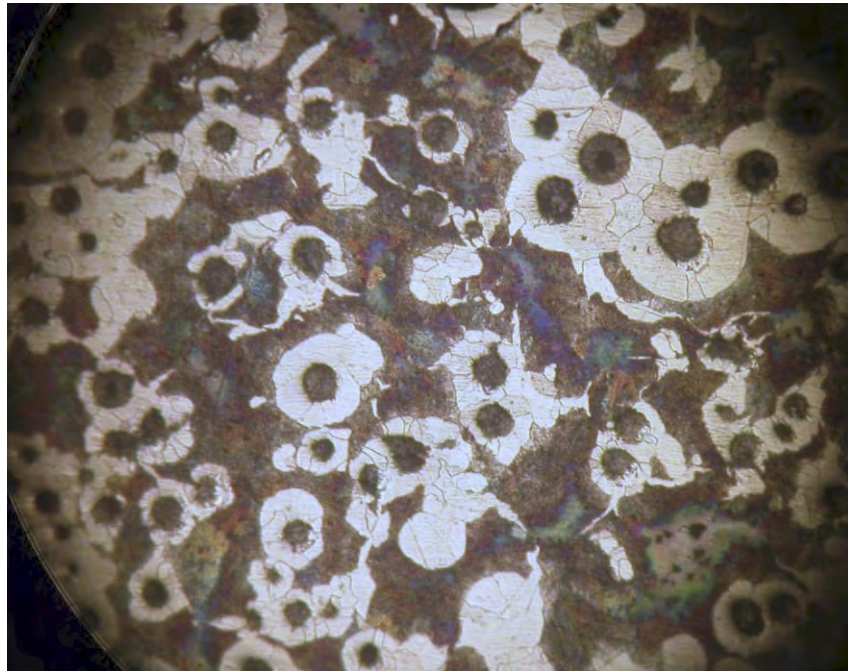
Fig. 7 Reference area. Metallographically prepared area shows a microstructure characteristic for nodular cast iron as expected. The microstructure consists of ferrite and pearlite with spheroidal graphite. Magnification 100 X.

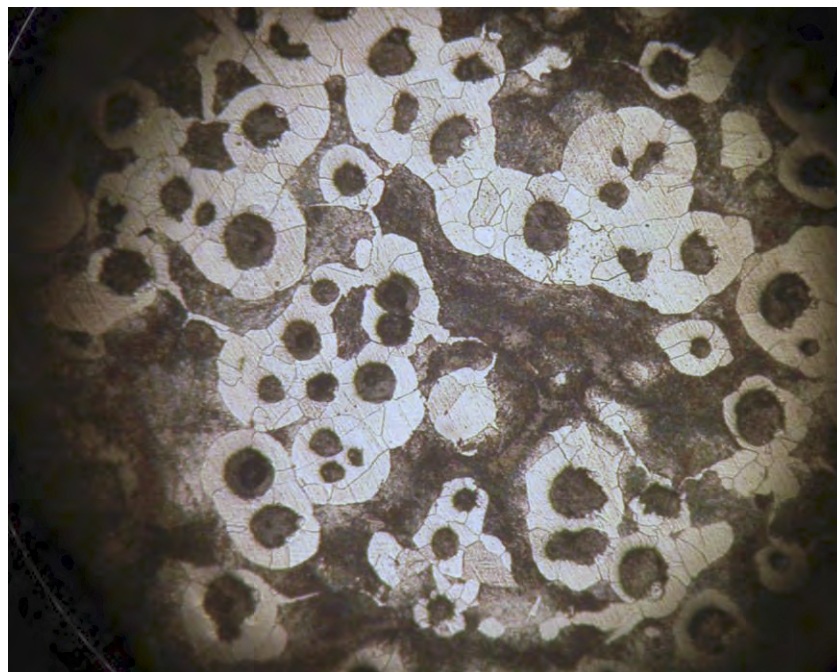
Fig. 8 Area A. The prepared area shows a microstructure characteristic for nodular cast iron as expected. The microstructure consists of ferrite and pearlite with spheroidal graphite. Modification of the microstructure due to heat affection was not observed. Magnification 100 X.

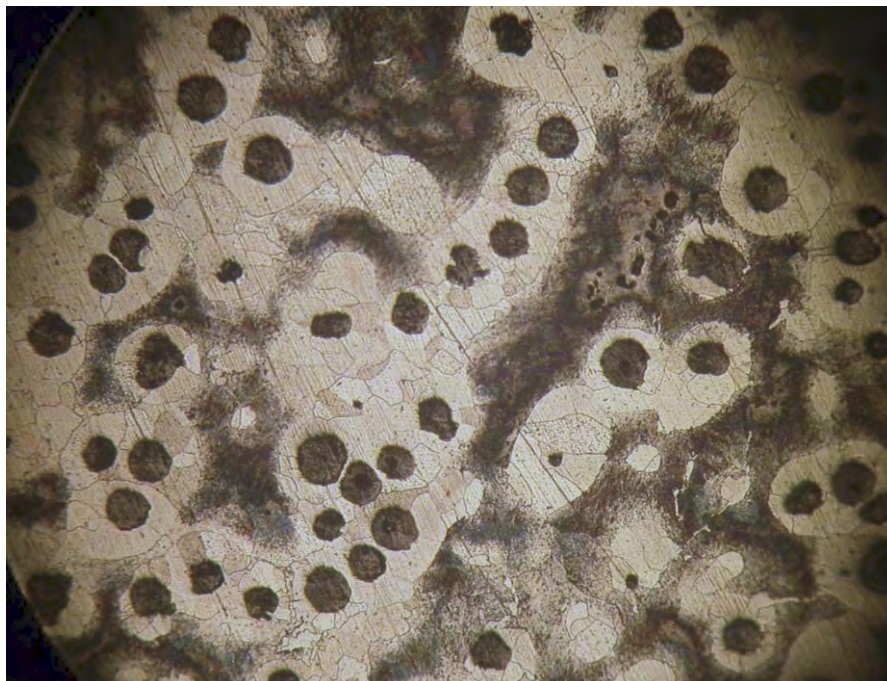
Fig. 9 Area B, representative also for area C. The prepared area shows a microstructure characteristic for nodular cast iron as expected. The microstructure consists of ferrite and pearlite with spheroidal graphite. Compare to the reference area it is observed somewhat more ferrite. Modification of the microstructure due to heat affection was not observed. Magnification 100 X.

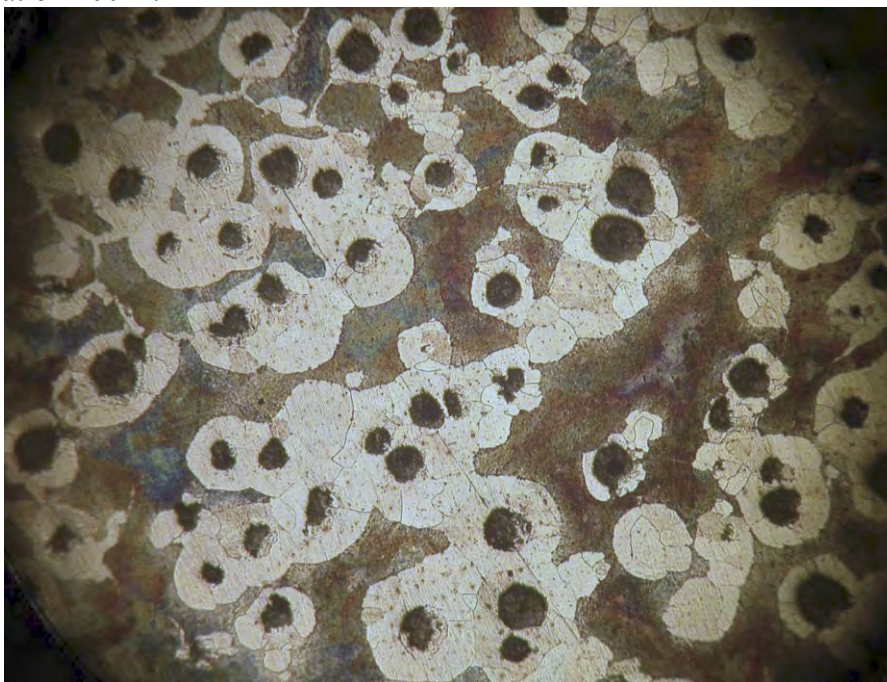
Fig. 10 Area D. The prepared area shows a microstructure characteristic for nodular cast iron as expected. The microstructure consists of ferrite and pearlite with spheroidal graphite. Modification of the microstructure due to heat affection was not observed. Magnification 100 X.

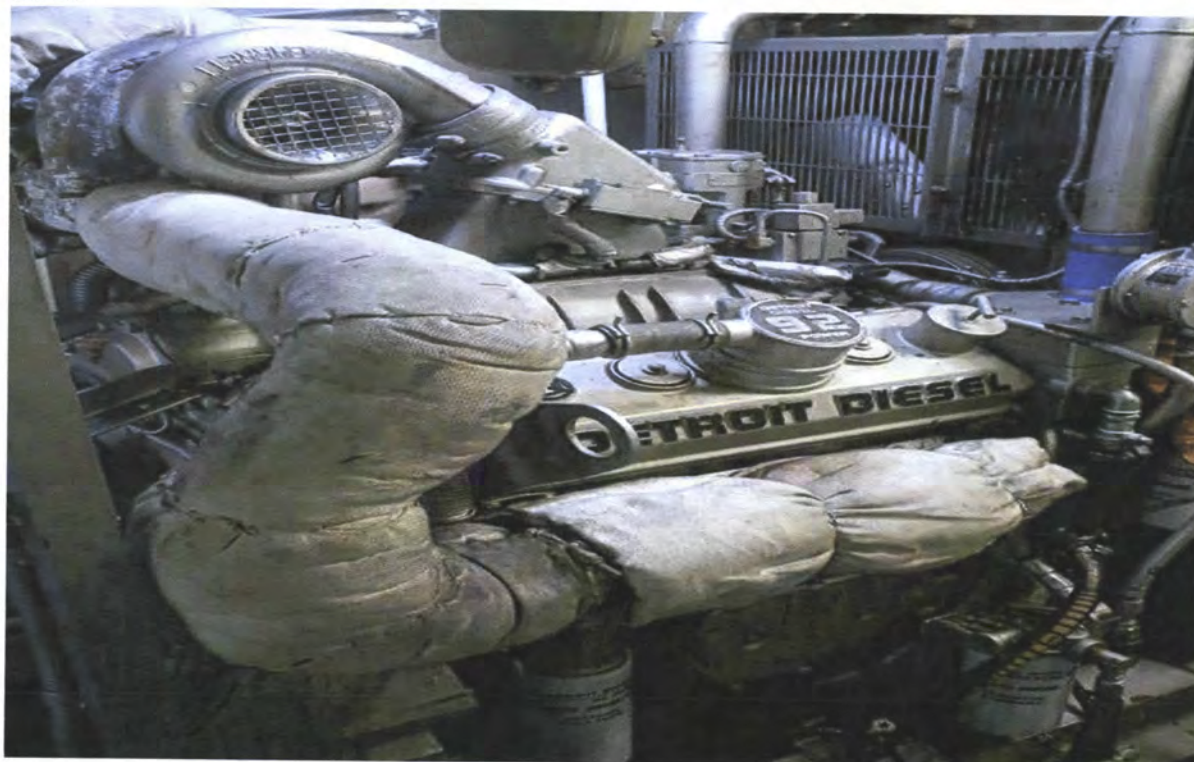
Telefon (47) 71 18 22 70 Info@maritim- motor.no	Telefaks (47) 71 18 20 14	Adresse Trohaugen N-6393 Tomrefjord Norway	Bankgiro 4060.27.03446	Foretaksnummer NO 997 114 949 MVA
--	------------------------------	---	---------------------------	--------------------------------------

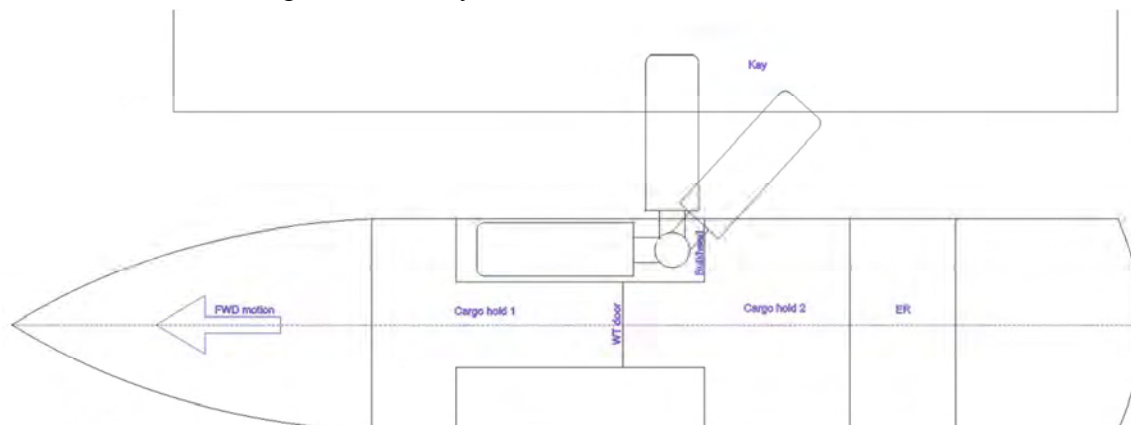
The damage caused by the stabilizer fin was located at #76 on starboard side in Cargo Hold 2. The vertical centre was approximately 15-20 cm above the tank top. The opening was through the side shell into Cargo Hold 2 only.

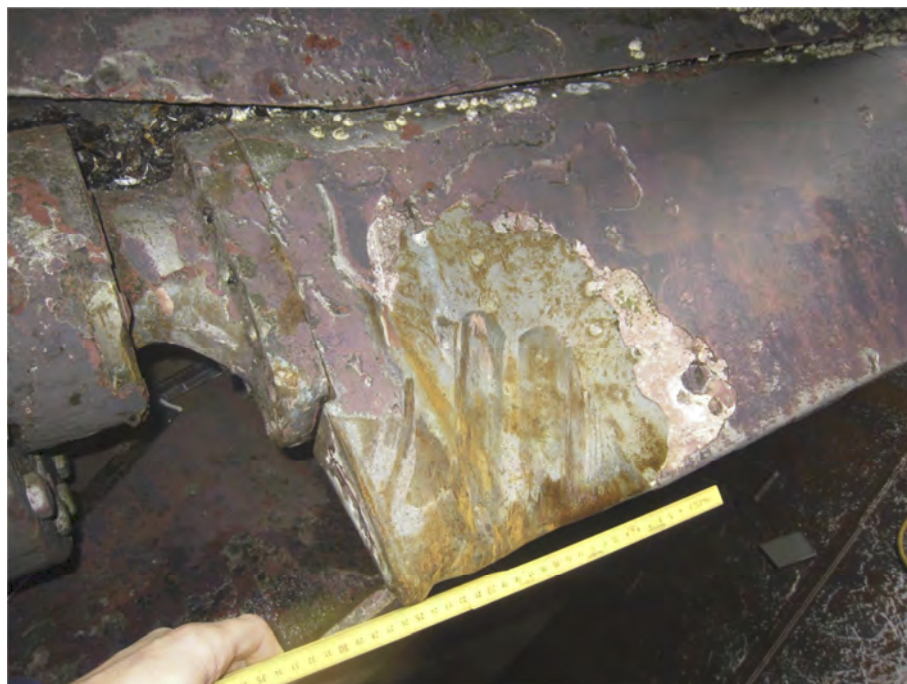
The size of the hole was reported to be about 30 cm long and 8 to 10 cm high.

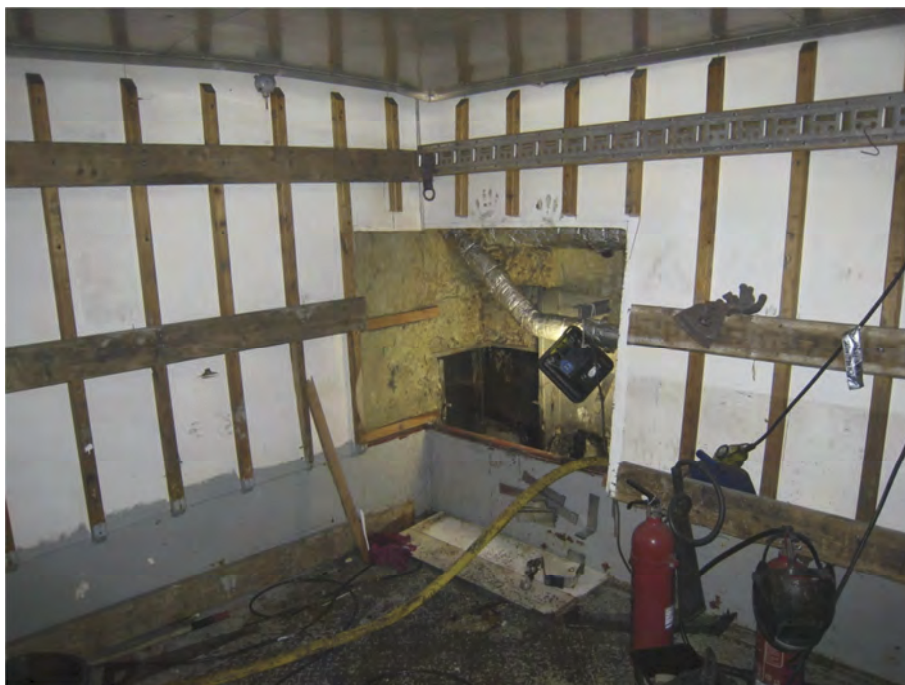
A repair had been carried out before the inspection, replacing the damaged area with new plating. The exact position of the damage was therefore not attainable. The bottom plating seen on the picture is the tank top.

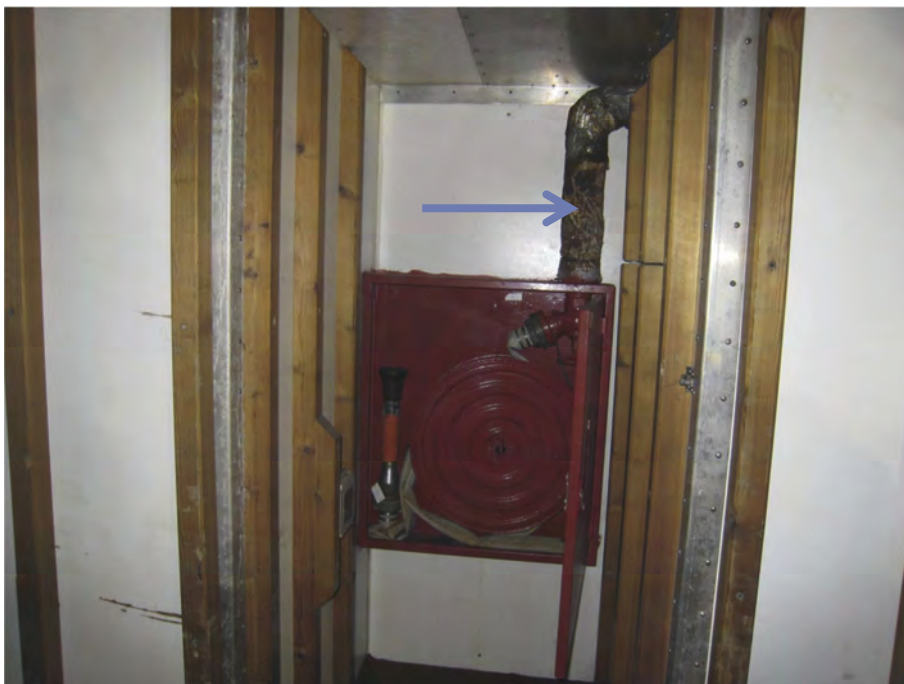
- Refrigerated cargo hold 1 (R31):
  - Sea water
  - Water ingress possible through water tight door at #89,
  - and possible through drop down hatch in accommodation on deck 1 at #88 and #108. These hatches were closed at the inspection and had some water on top. It is therefore not likely they had a significant leak.
  - Estimated volume of water: 151,5 m<sup>3</sup>. The angle of heel based on the marks on the bulkhead is approximate 7 degrees. It is presumed that these marks have been set at another stage than the maximum heel. The estimated water level in the compartment is therefore based on the port most mark and an angle of heel of 21 degrees.
  - The hold was close to empty. The permeability is therefore set to 0,9.

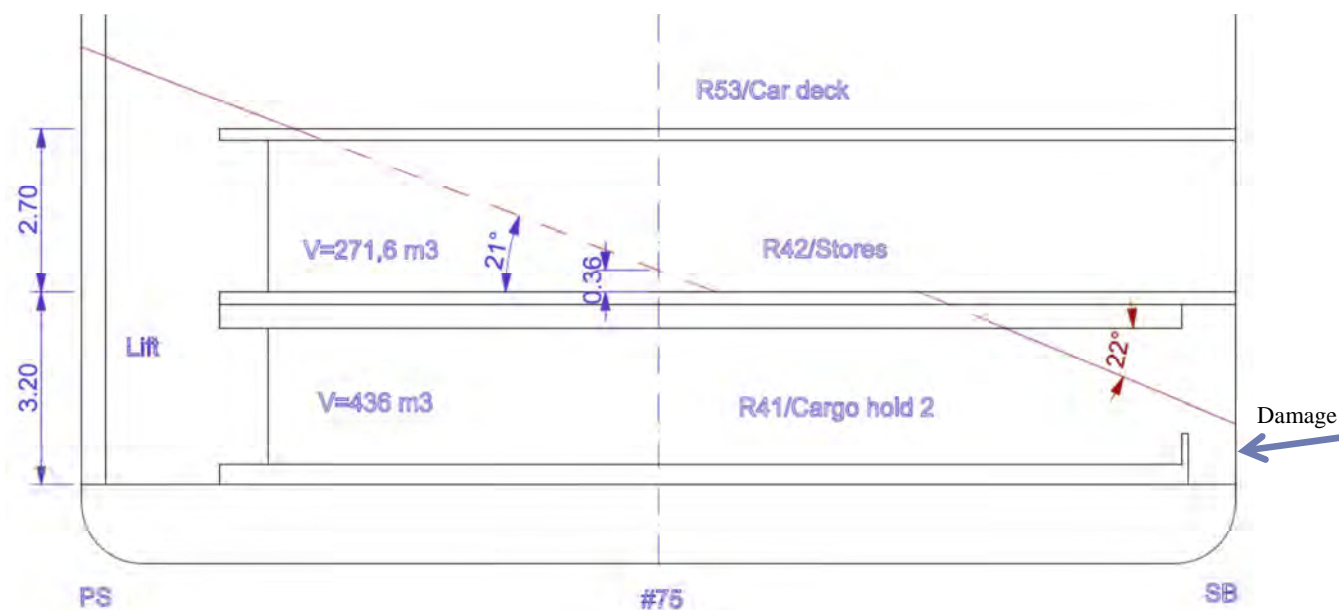
Marks on the side shell gave the maximum water level. The angle is presumed to be 21 degrees.

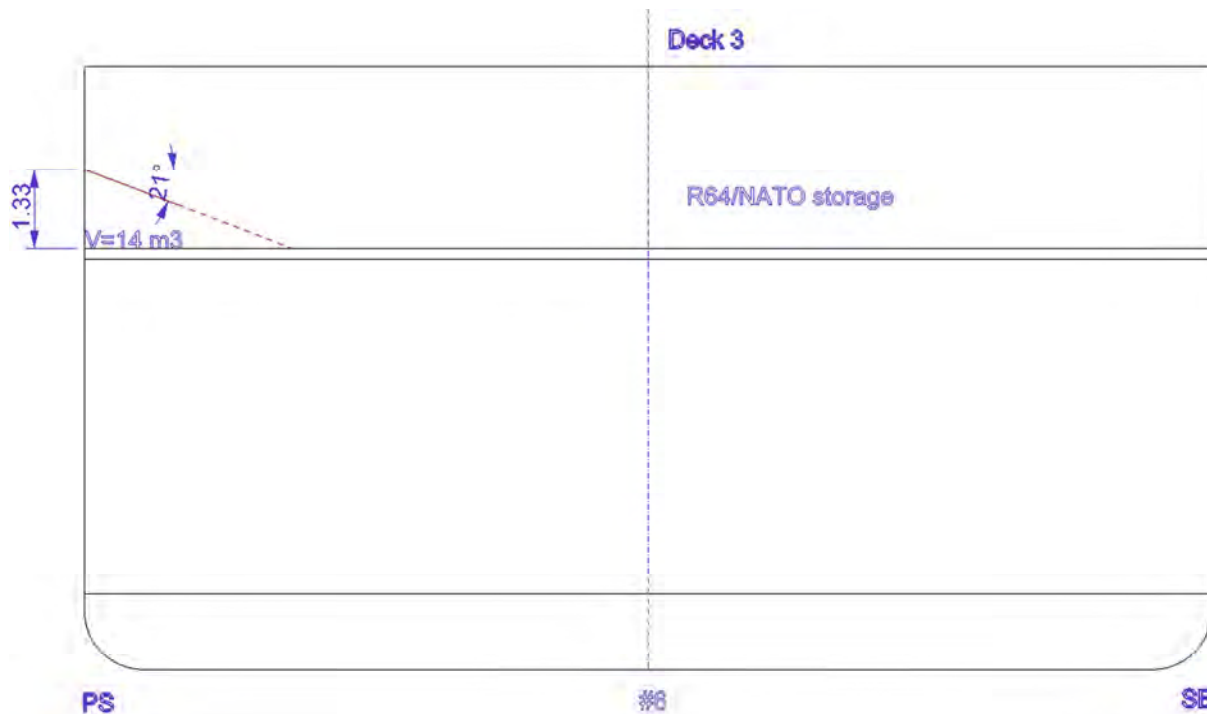
Several marks was made by the water on the car deck (see Figure 4-1, 6-6 and 6-7).

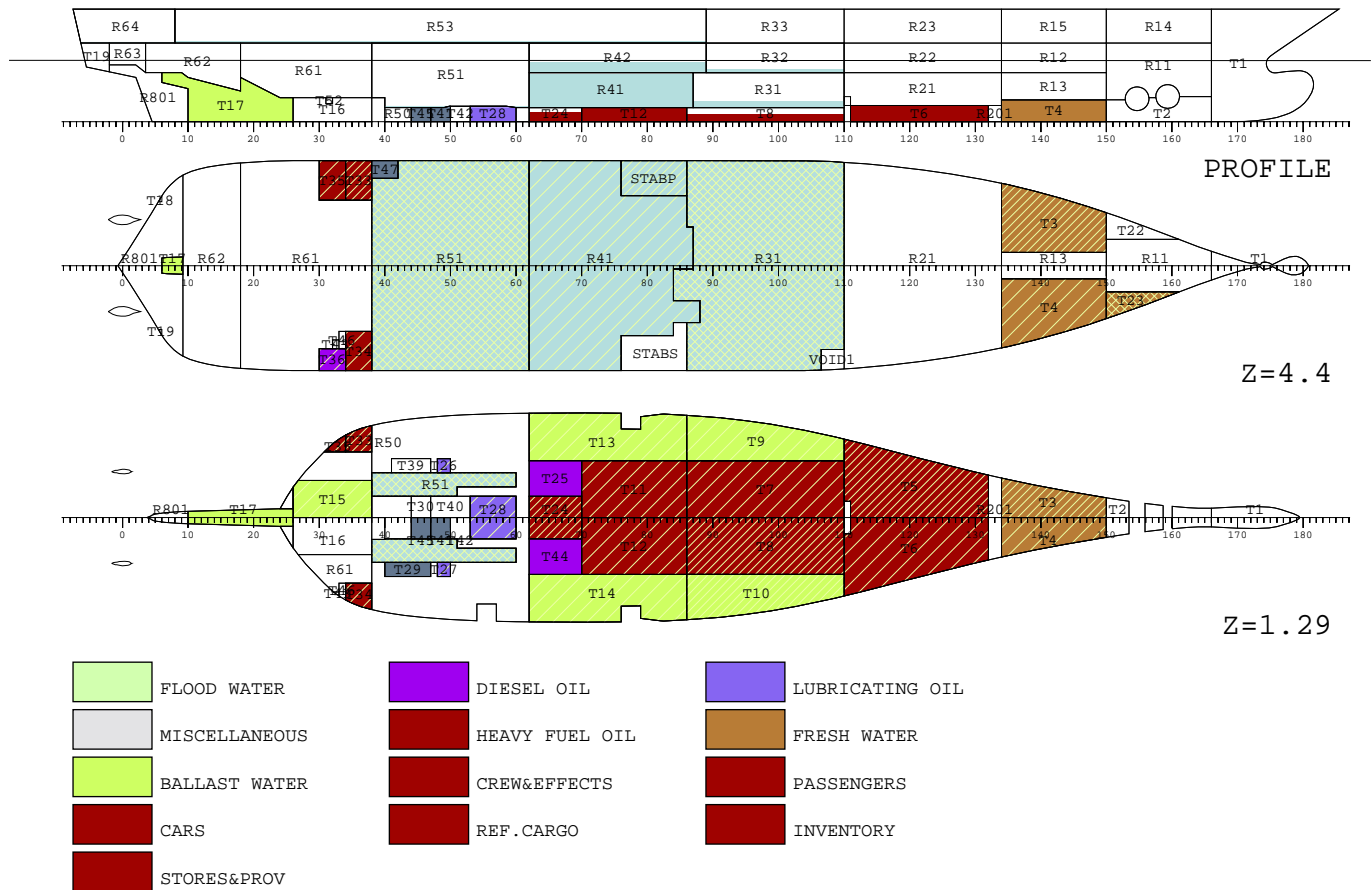
LOADING CONDITION LD210: Initial damage condition

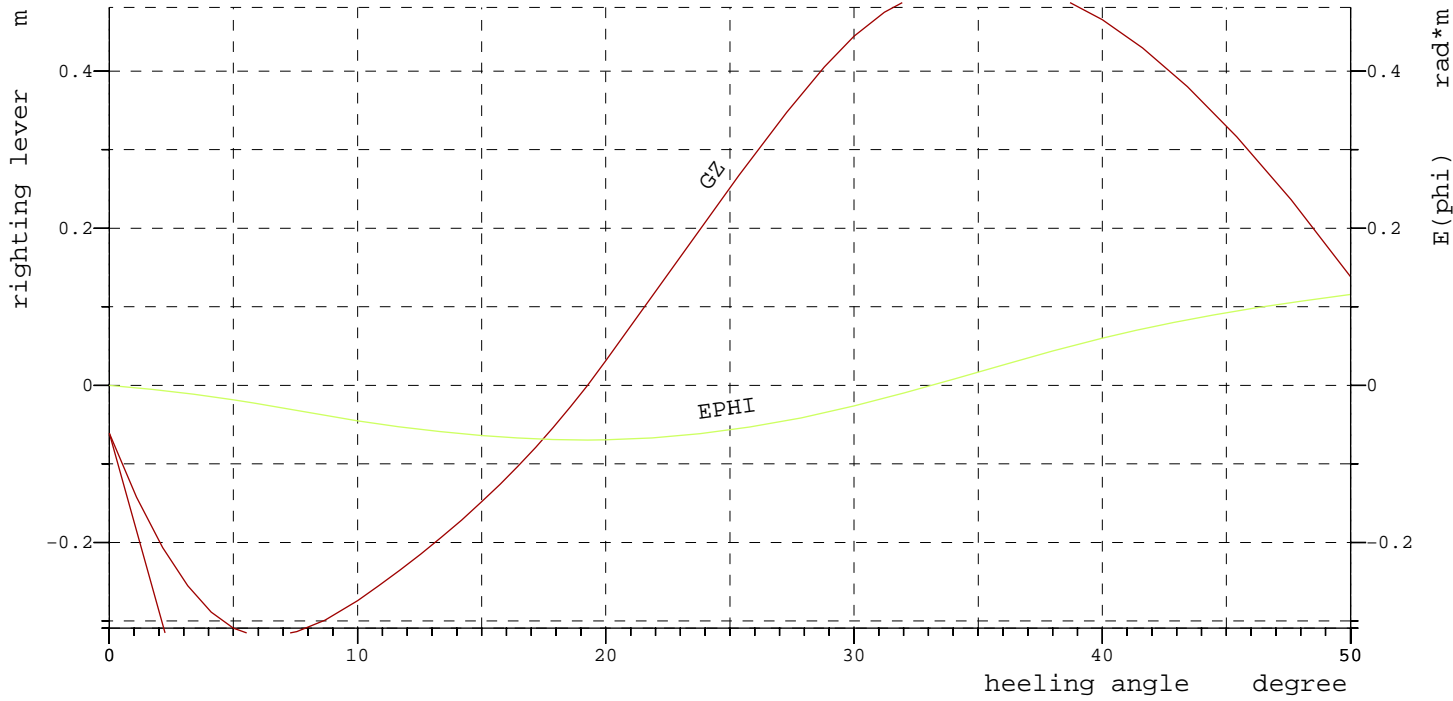
MS NORDLYS  
Damage Stability  
after incident

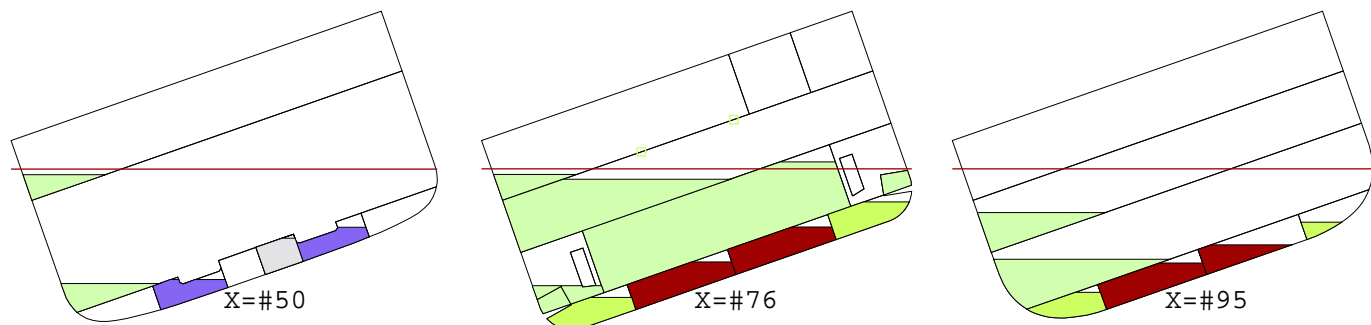
### 3 DAMAGE STABILITY ANALYSIS

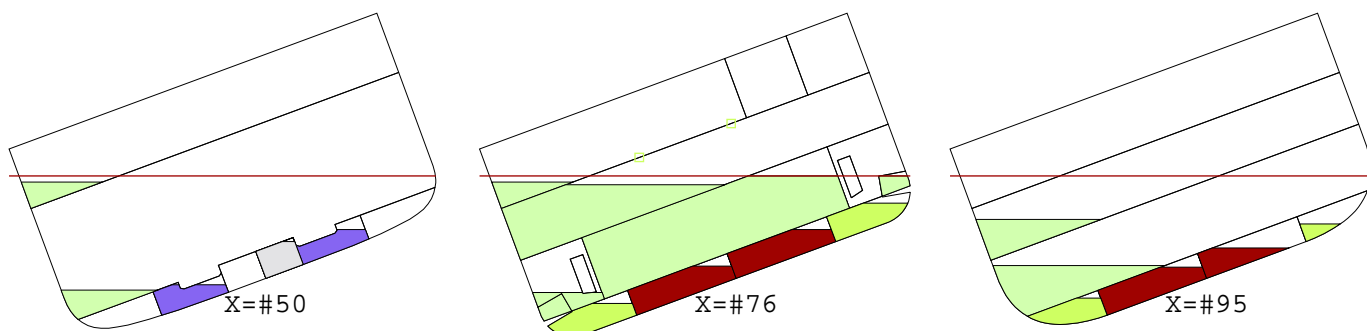
MS NORDLYS  
 Damage Stability  
 after incident

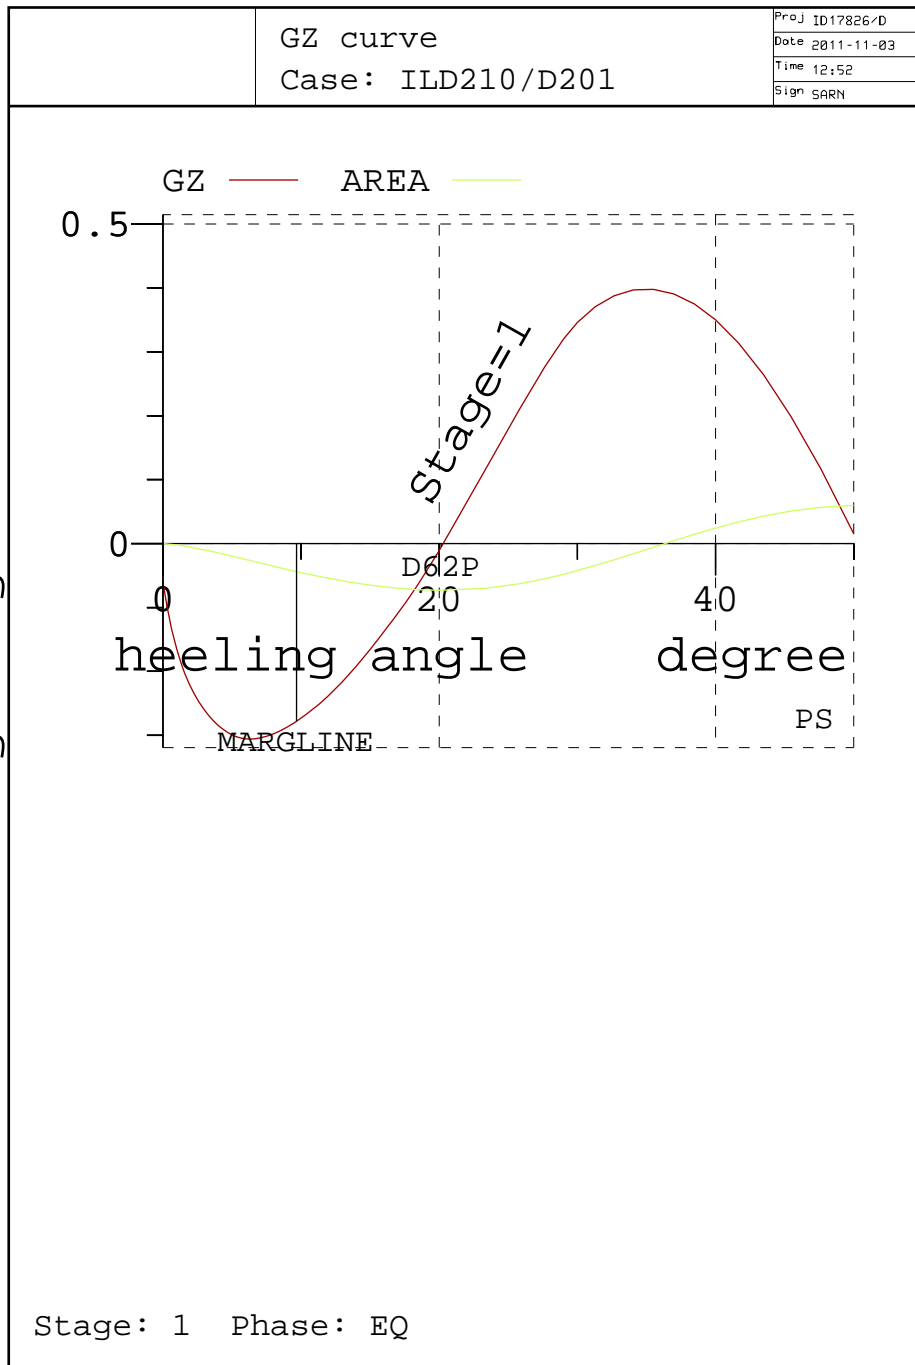
HEEL degree	GZ m	EPHI rad*m	T m	TR m	OPNAME	IMRES m	RESMRG m
0.0	0.061	0.000	5.517	0.030	F8P	1.67	1.59
-1.0	0.165	-0.002	5.516	0.027	F8P	1.63	1.43
-3.0	0.260	-0.010	5.507	0.027	D74P	1.56	1.09
-5.0	0.299	-0.020	5.488	0.024	D74P	1.47	0.76
-7.0	0.304	-0.030	5.460	0.017	D74P	1.39	0.43
-10.0	0.273	-0.045	5.399	0.005	D62P	1.11	-0.05
-12.0	0.238	-0.054	5.346	-0.004	D62P	0.88	-0.37
-15.0	0.166	-0.065	5.249	-0.016	D62P	0.55	-0.86
-20.0	0.011	-0.073	5.036	-0.039	D62P	0.01	-1.63
-30.0	-0.346	-0.042	4.407	-0.118	D62P	-0.96	-3.06
-40.0	-0.350	0.024	3.645	-0.205	D62P	-1.91	-4.40
-50.0	-0.015	0.060	2.799	-0.284	D62P	-2.82	-5.63

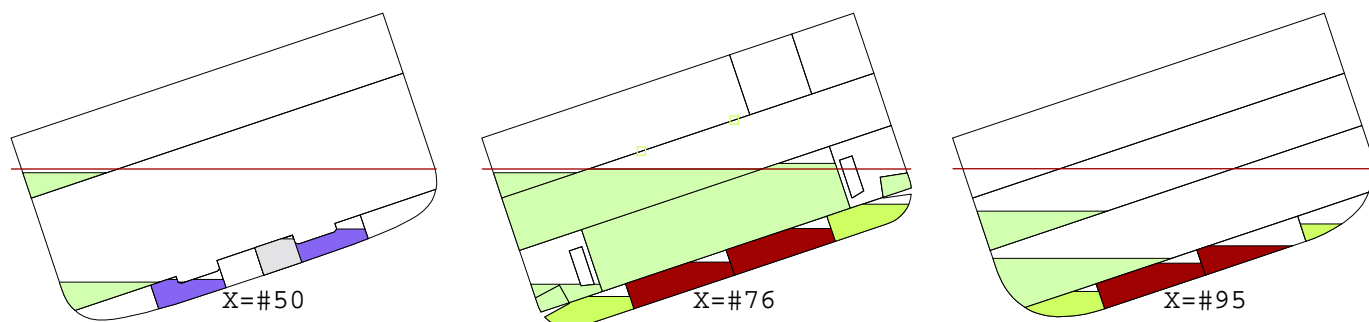
#### 3.2.3 Floating and flooding situation

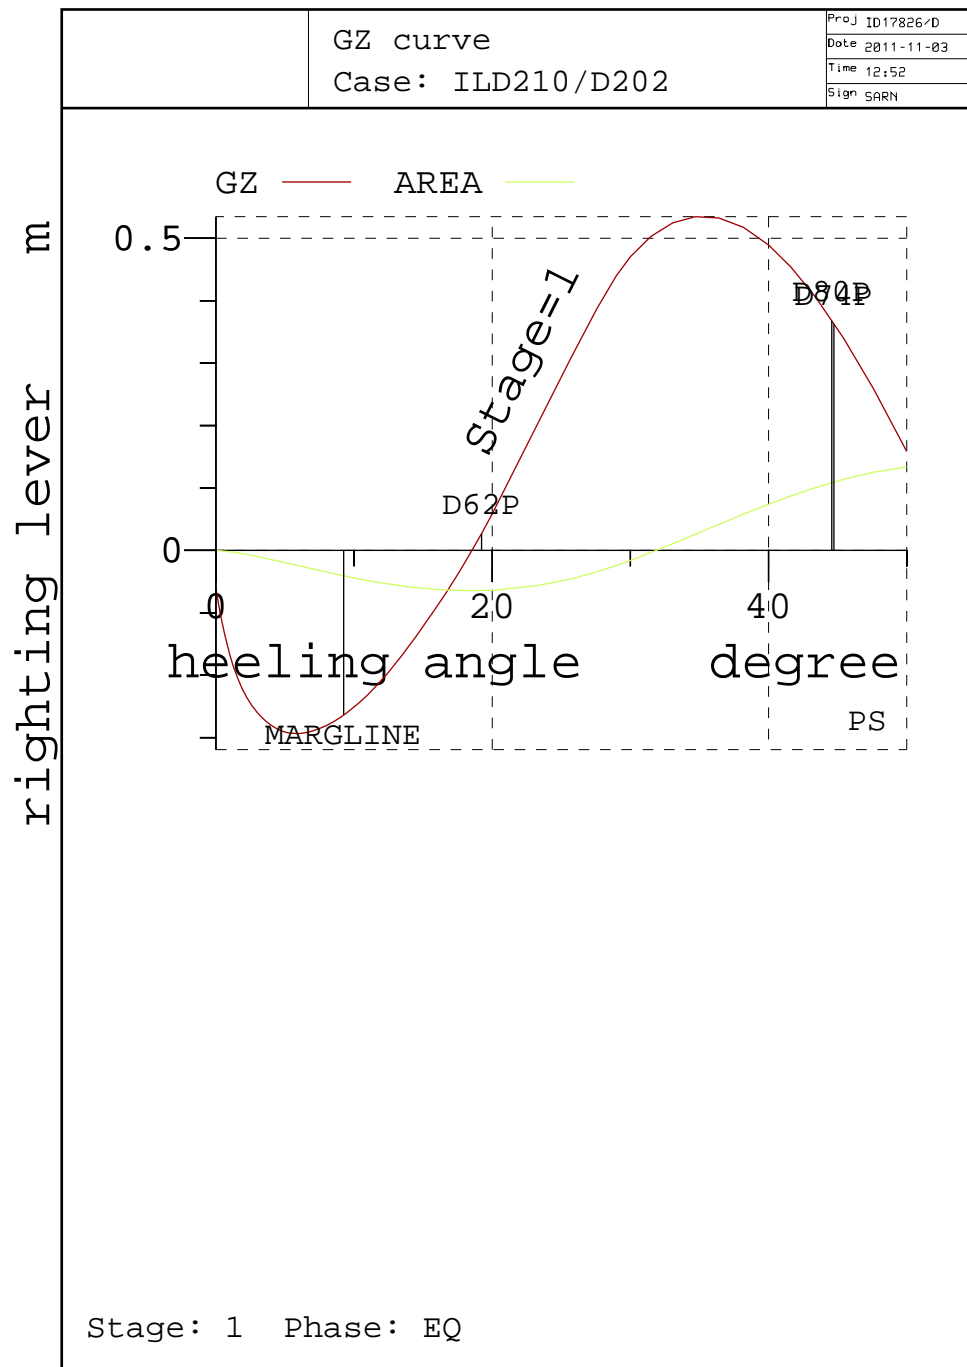
HEEL degree	GZ m	EPHI rad*m	T m	TR m	OPNAME	IMRES m	RESMRG m
0.0	0.061	0.000	5.588	0.013	DAMAGE	-4.09	1.53
-1.0	0.167	-0.002	5.587	0.011	DAMAGE	-3.94	1.36
-3.0	0.260	-0.010	5.577	0.012	DAMAGE	-3.63	1.03
-5.0	0.291	-0.020	5.557	0.008	DAMAGE	-3.32	0.70
-7.0	0.289	-0.030	5.527	0.002	DAMAGE	-3.00	0.37
-10.0	0.251	-0.044	5.473	-0.008	DAMAGE	-2.52	-0.13
-12.0	0.208	-0.052	5.426	-0.015	DAMAGE	-2.19	-0.46
-15.0	0.122	-0.061	5.335	-0.024	DAMAGE	-1.69	-0.94
-20.0	-0.059	-0.064	5.132	-0.041	DAMAGE	-0.82	-1.73
-30.0	-0.471	-0.016	4.528	-0.105	D62P	-1.08	-3.18
-40.0	-0.489	0.074	3.810	-0.153	D62P	-2.08	-4.55
-50.0	-0.158	0.134	3.003	-0.189	D62P	-3.04	-5.82

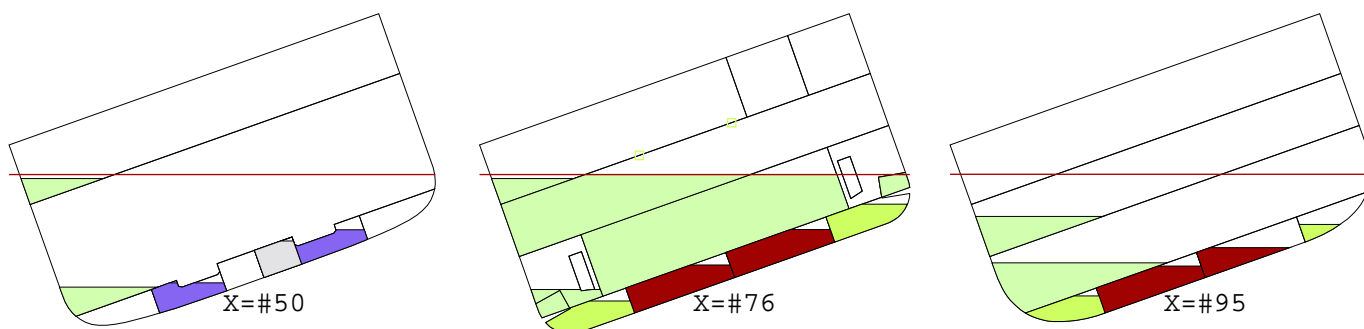
3.3.3 Floating and flooding situation

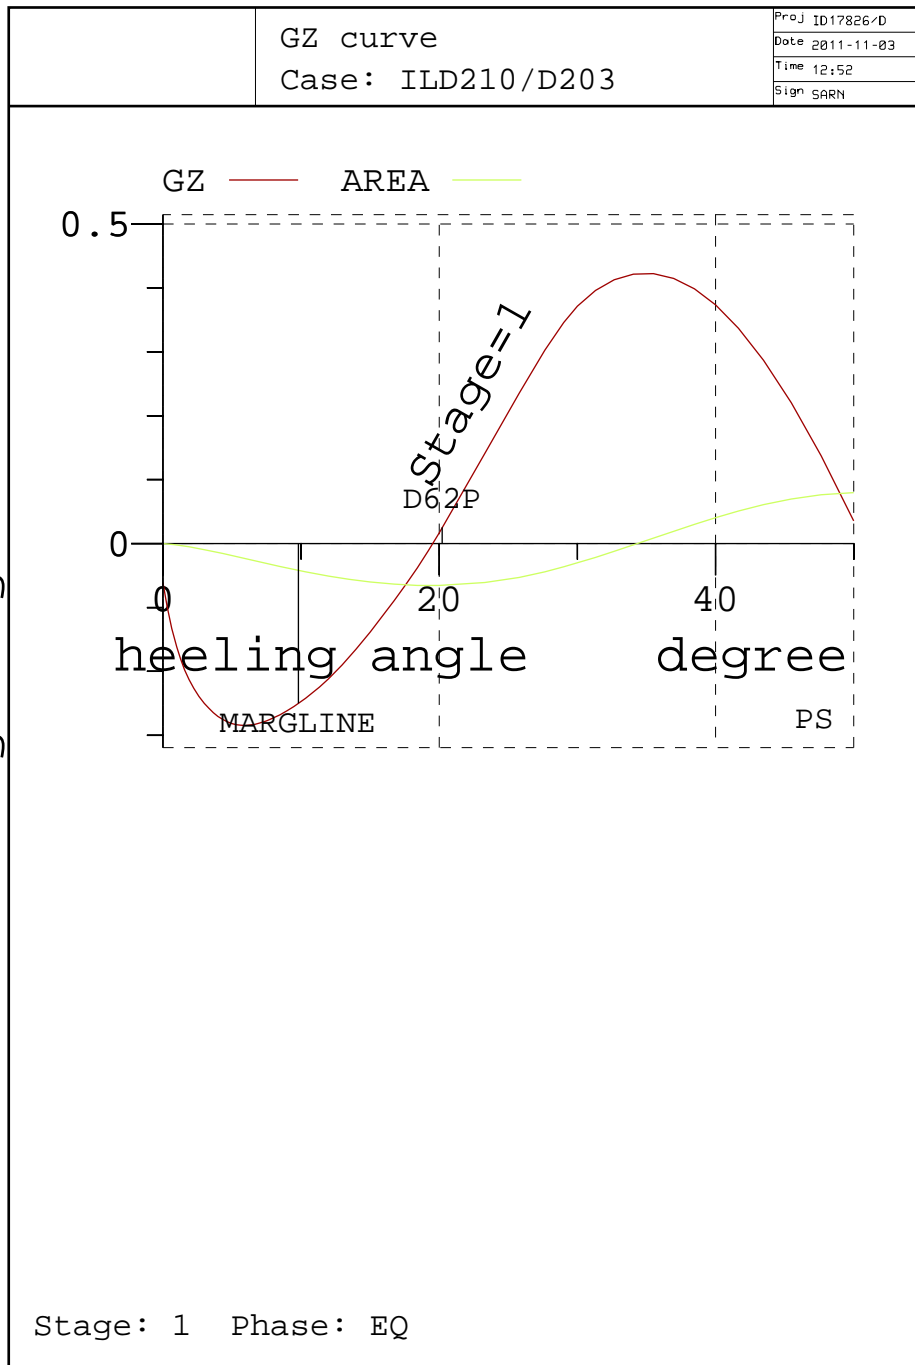
HEEL degree	GZ m	EPHI rad*m	T m	TR m	OPNAME	IMRES m	RESMRG m
0.0	0.061	0.000	5.491	0.027	F8P	1.70	1.62
-1.0	0.162	-0.002	5.490	0.024	F8P	1.66	1.45
-3.0	0.250	-0.009	5.480	0.024	D74P	1.58	1.12
-5.0	0.282	-0.019	5.460	0.020	D74P	1.50	0.79
-7.0	0.281	-0.029	5.432	0.013	D74P	1.42	0.46
-10.0	0.247	-0.043	5.378	0.001	D62P	1.13	-0.03
-12.0	0.211	-0.051	5.330	-0.007	D62P	0.90	-0.36
-15.0	0.138	-0.060	5.237	-0.019	D62P	0.56	-0.84
-20.0	-0.017	-0.066	5.027	-0.043	D62P	0.02	-1.62
-30.0	-0.371	-0.030	4.398	-0.124	D62P	-0.95	-3.05
-40.0	-0.374	0.041	3.633	-0.215	D62P	-1.89	-4.39
-50.0	-0.036	0.080	2.787	-0.298	D62P	-2.81	-5.62

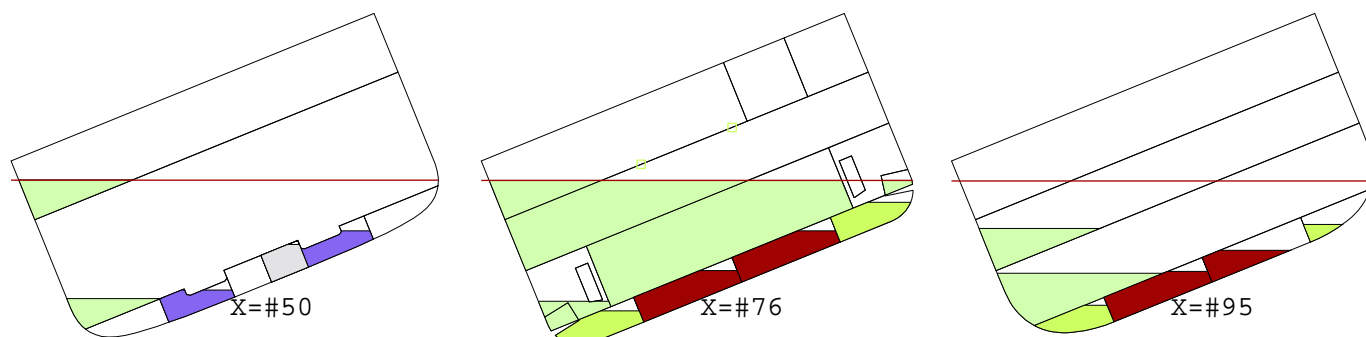
3.4.3 Floating and flooding situation
