Sjø 2013/02

## RAPPORT OM UNDERSØKELSE AV SJØULYKKE NORDLYS-LHCW BRANN OM BORD UNDER INNSEILING TIL ÅLESUND 15. SEPTEMBER 2011

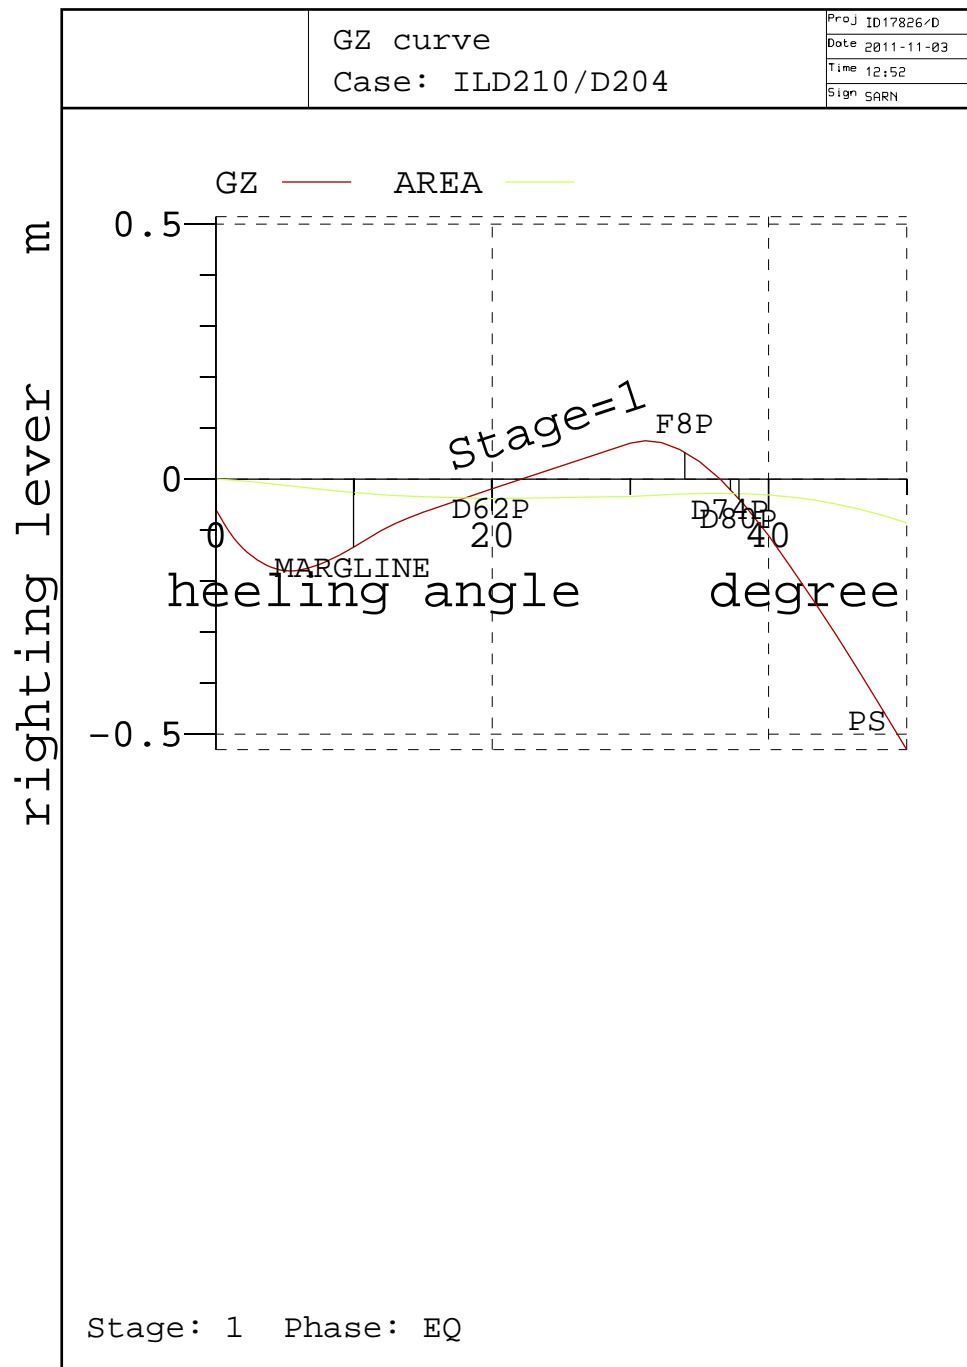
## 3.4.5 Critical openings

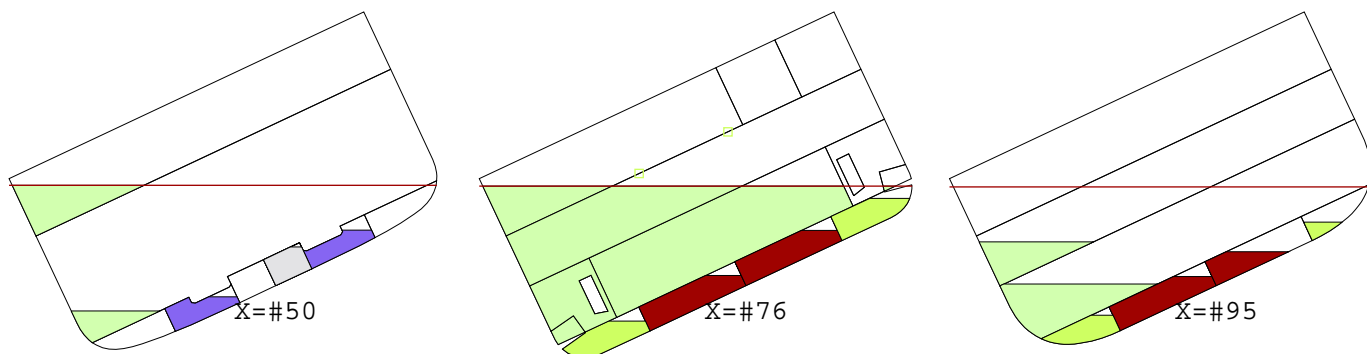
3.5.3 Floating and flooding situation

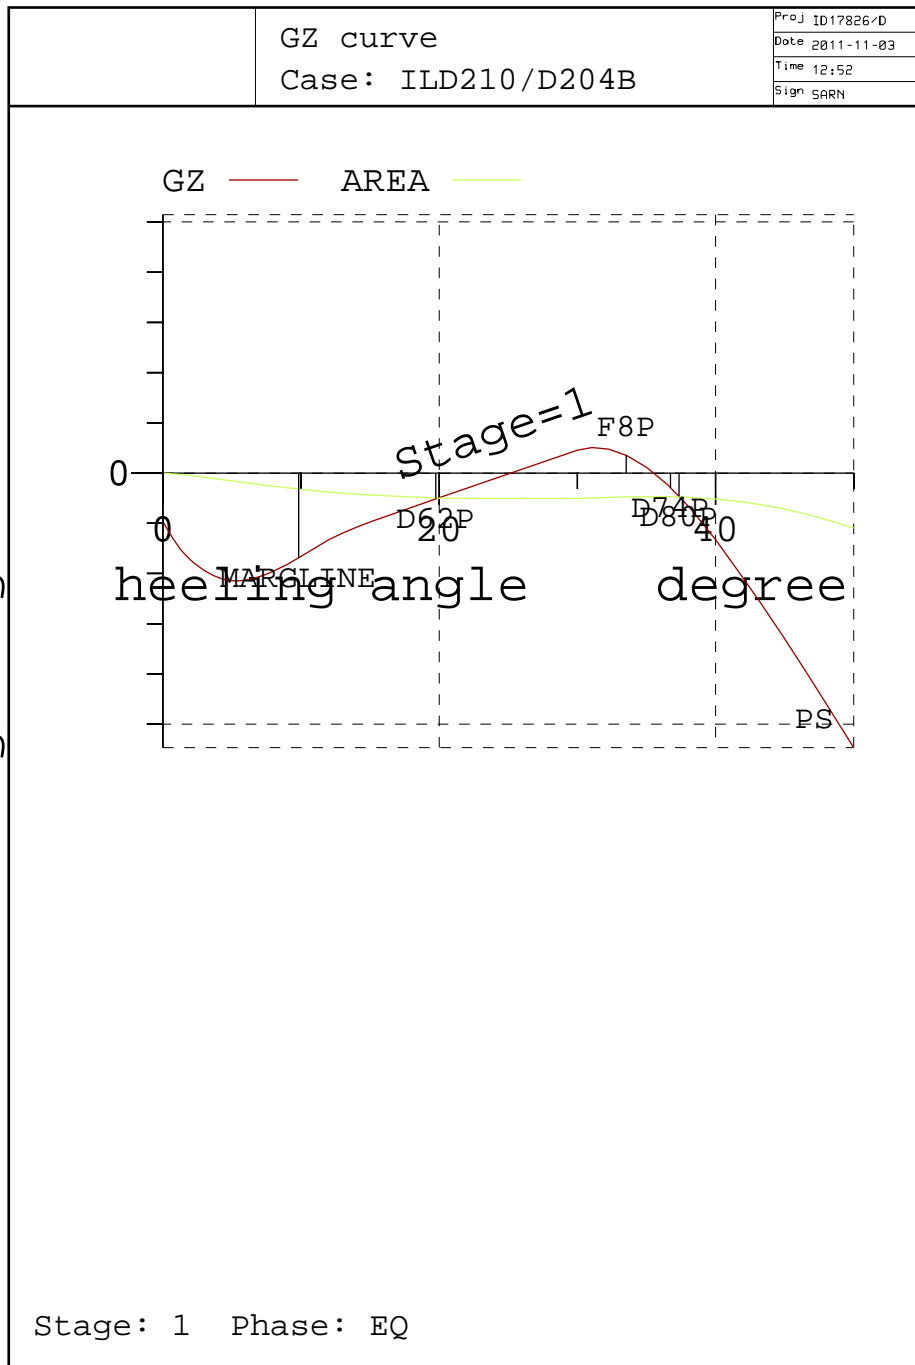
MS NORDLYS  
 Damage Stability  
 after incident

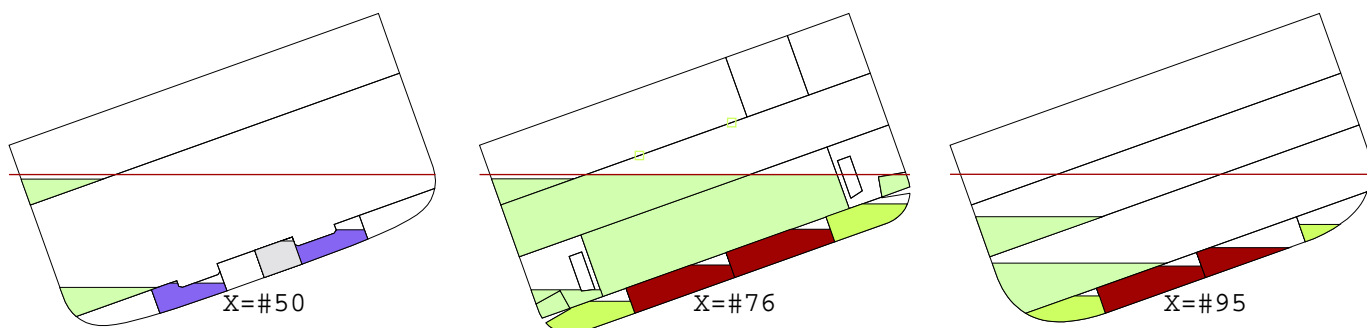
3.6.3 Floating and flooding situation

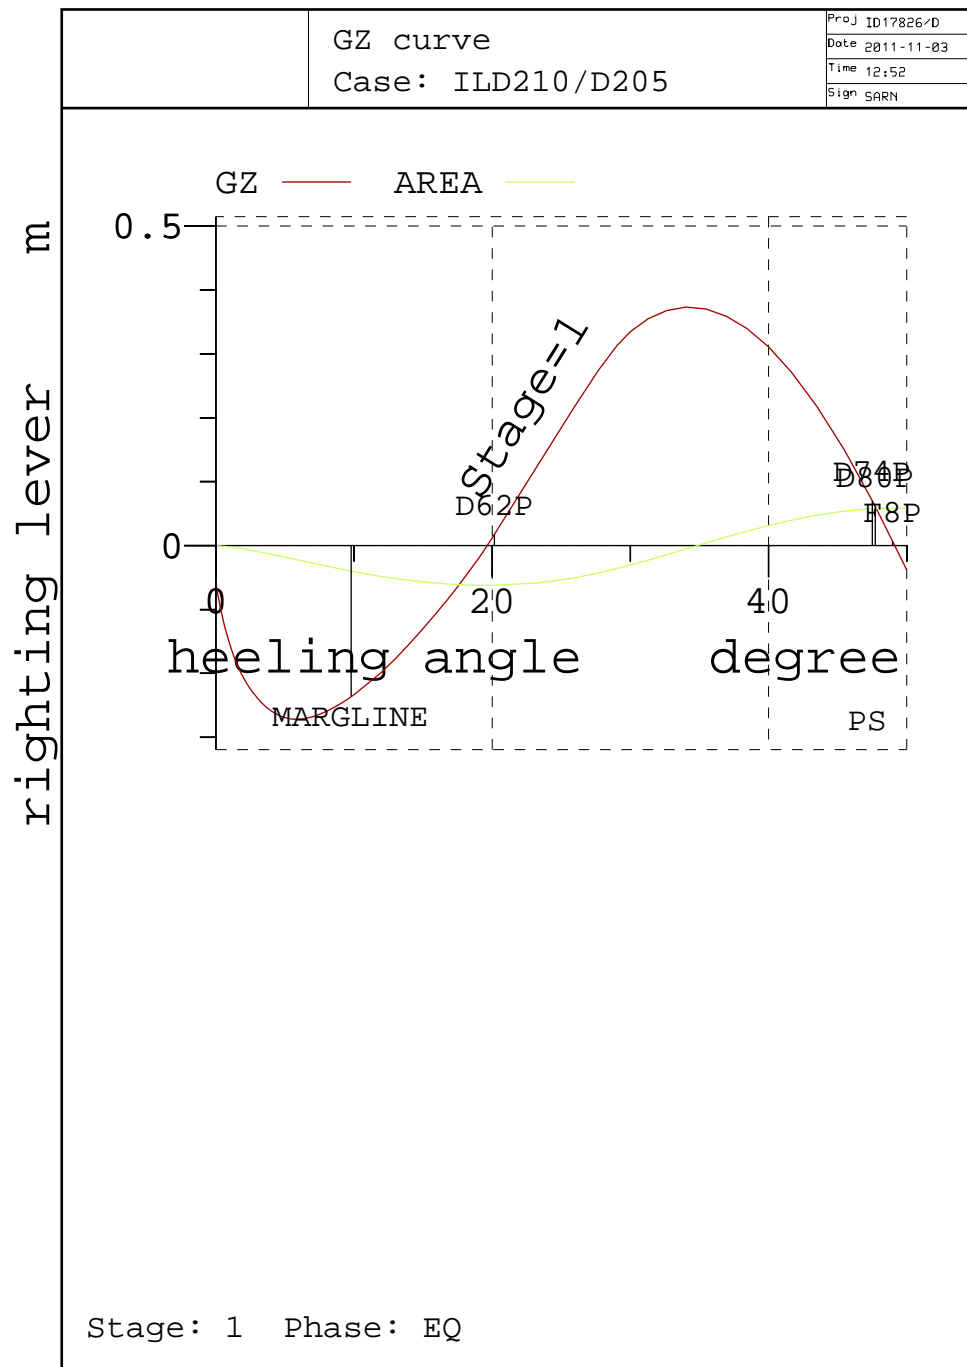
MS NORDLYS  
 Damage Stability  
 after incident

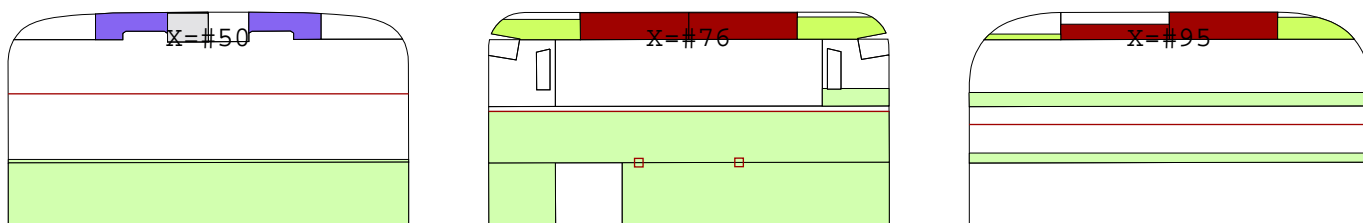
3.7.3 Floating and flooding situation

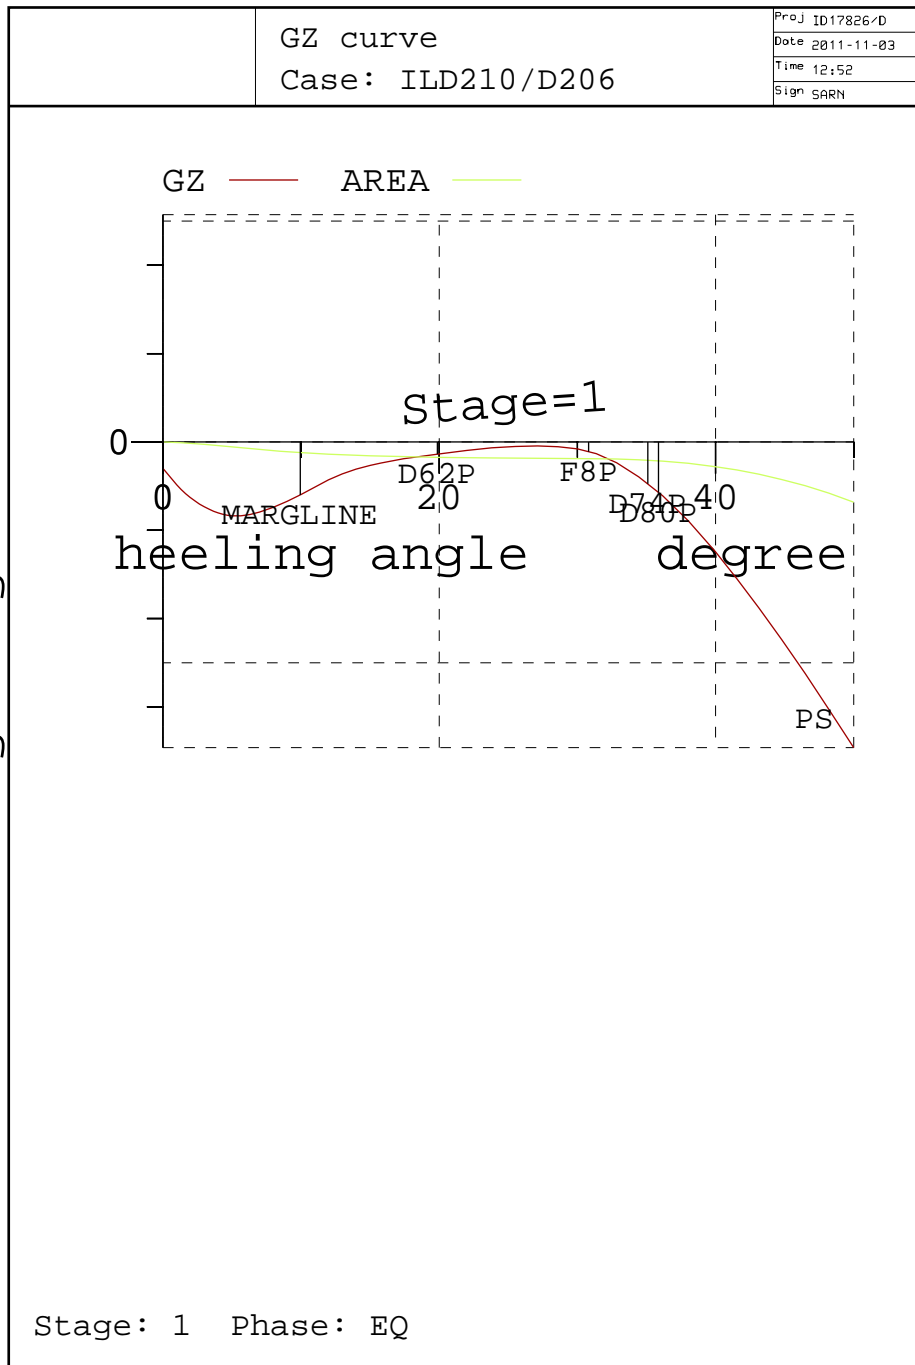
## 3.7.5 Critical openings

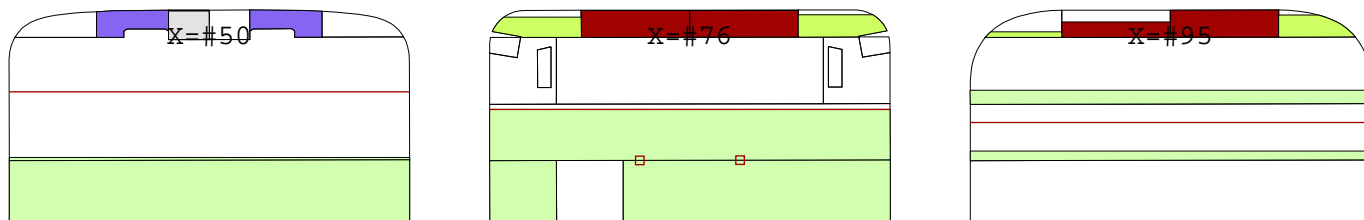
3.8.3 Floating and flooding situation

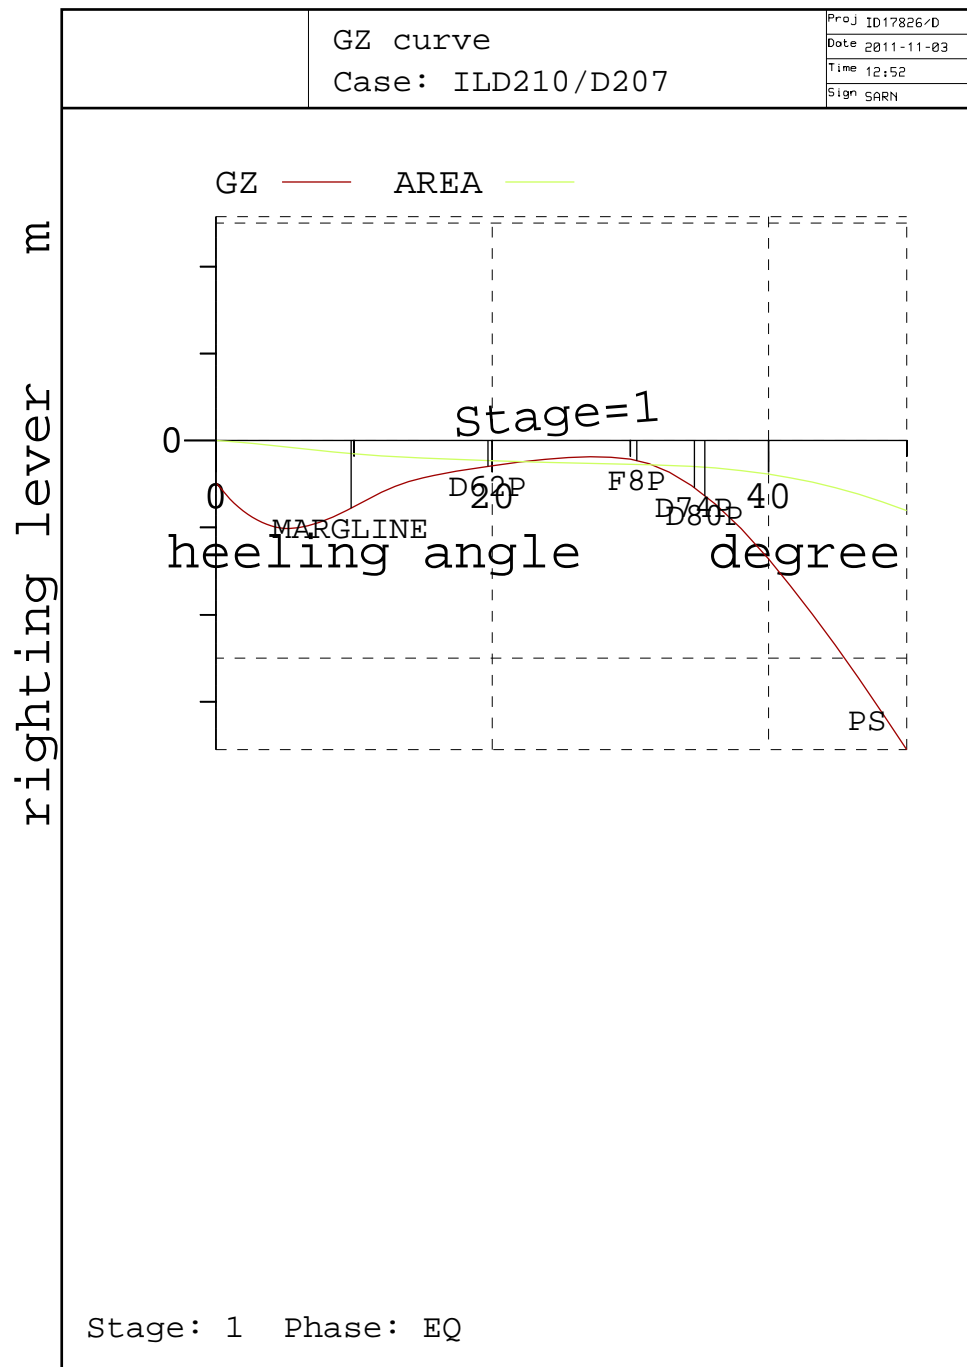
## 3.8.5 Critical openings

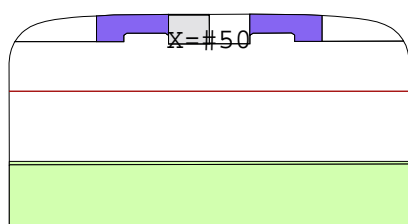
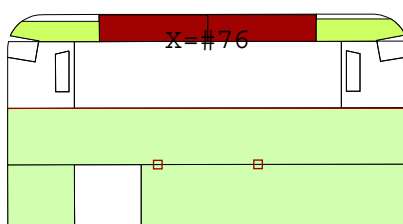
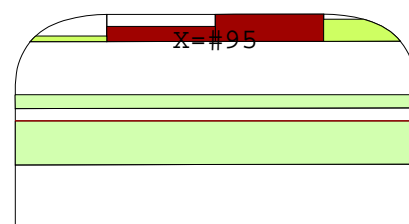
#### 3.9.3 Floating and flooding situation

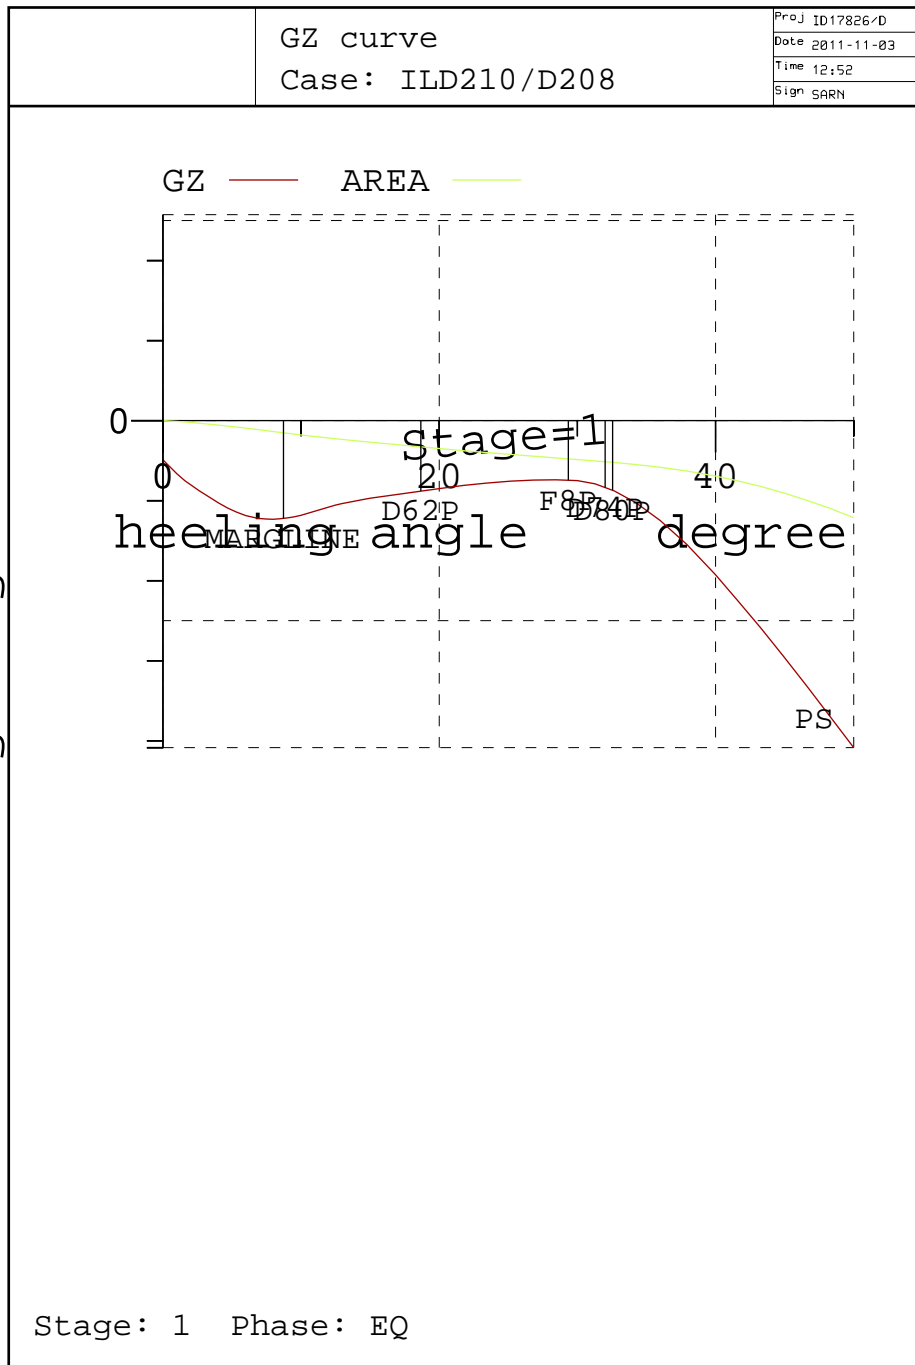
## 3.9.5 Critical openings

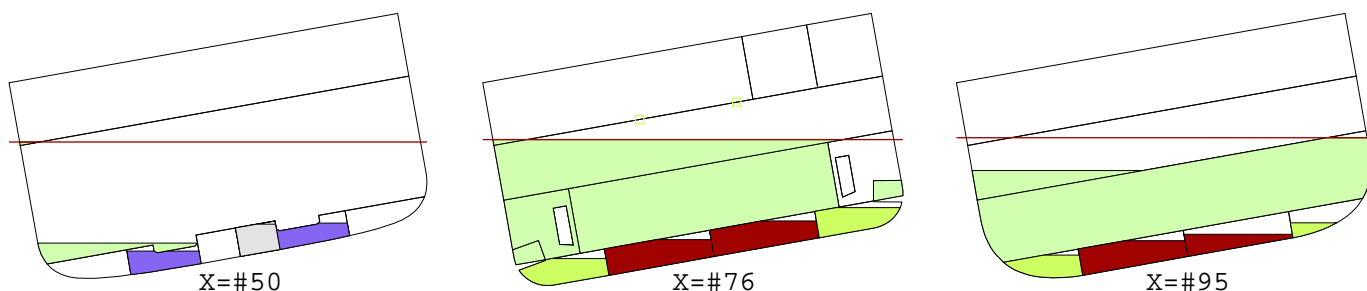
3.10.3 Floating and flooding situation

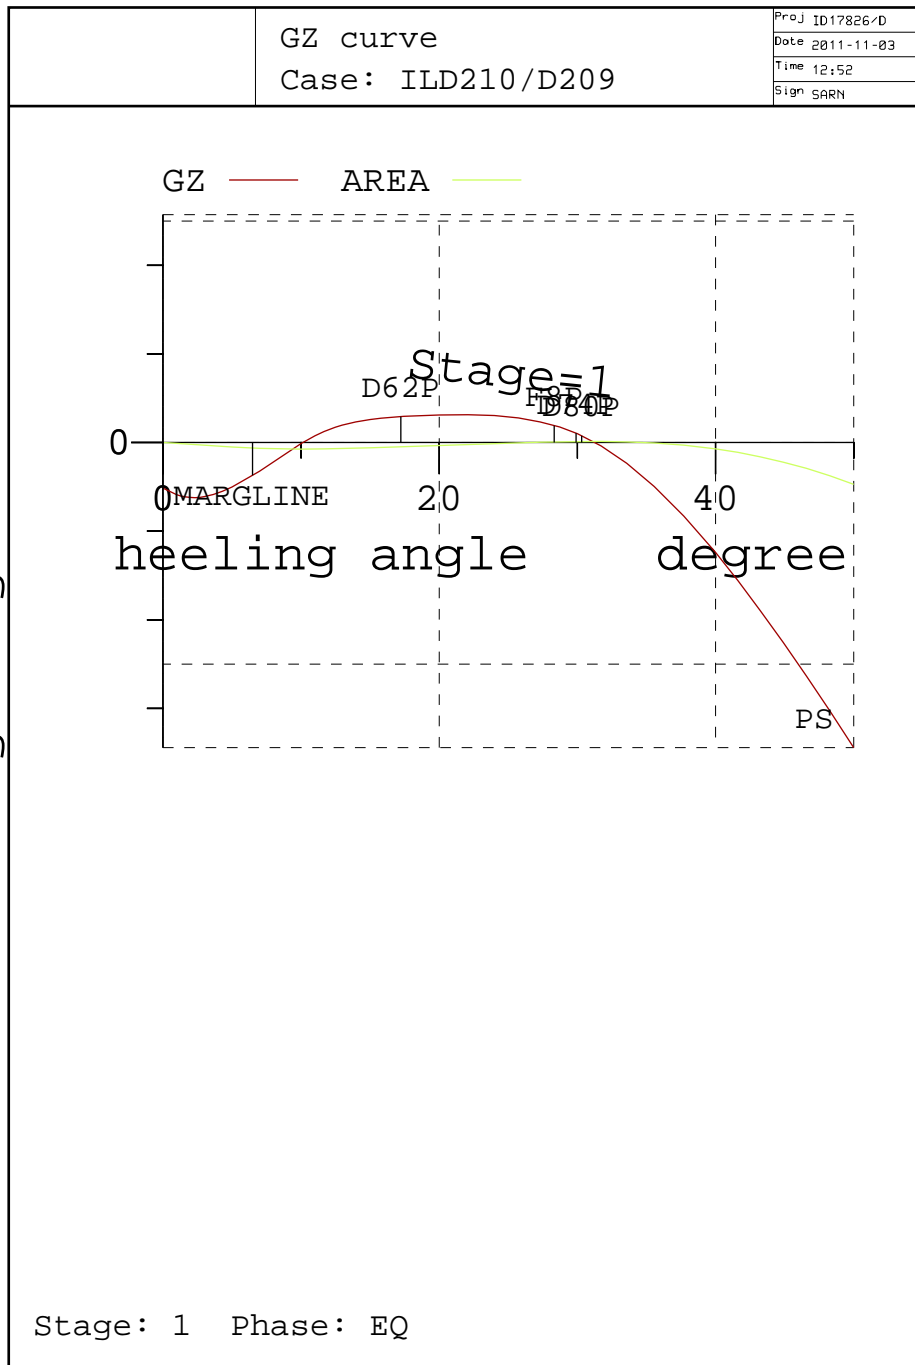
## 3.10.5 Critical openings

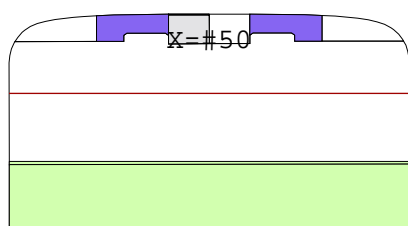
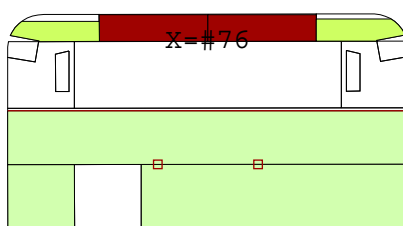
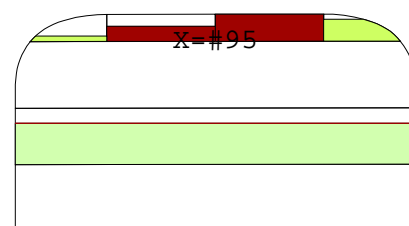
#### 3.11.3 Floating and flooding situation

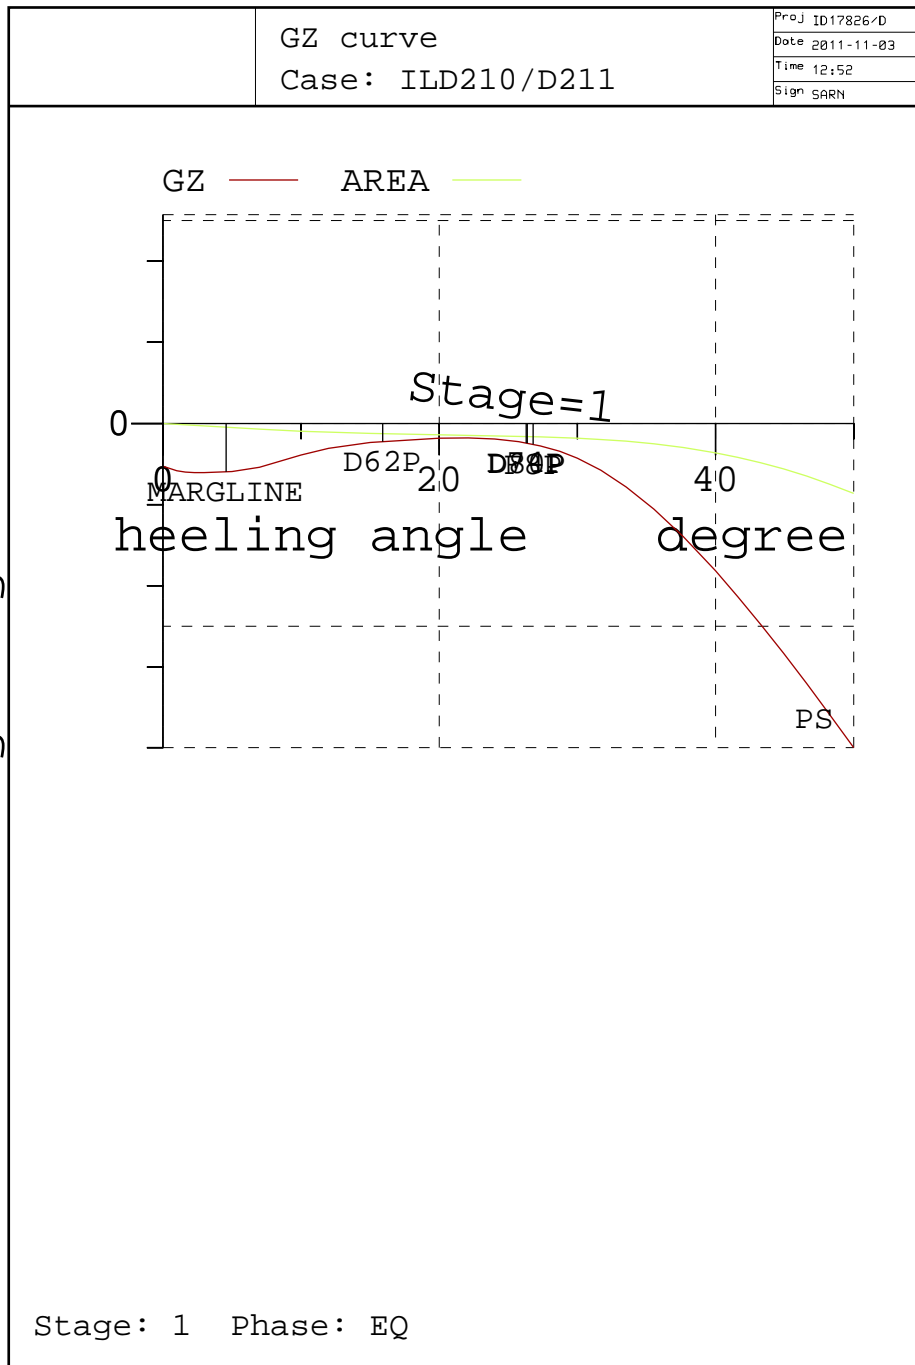
## 3.11.5 Critical openings
